Agencija za istraživanje nesreća u zračnom, pomorskom i željezničkom prometu  
Odjel za istrage nesreća u željezničkom prometu

## KONAČNO IZVJEŠĆE

**Nesreća na pruzi M202, između kolodvora Horvati i Zdenčina**

**11. studenog 2014.**

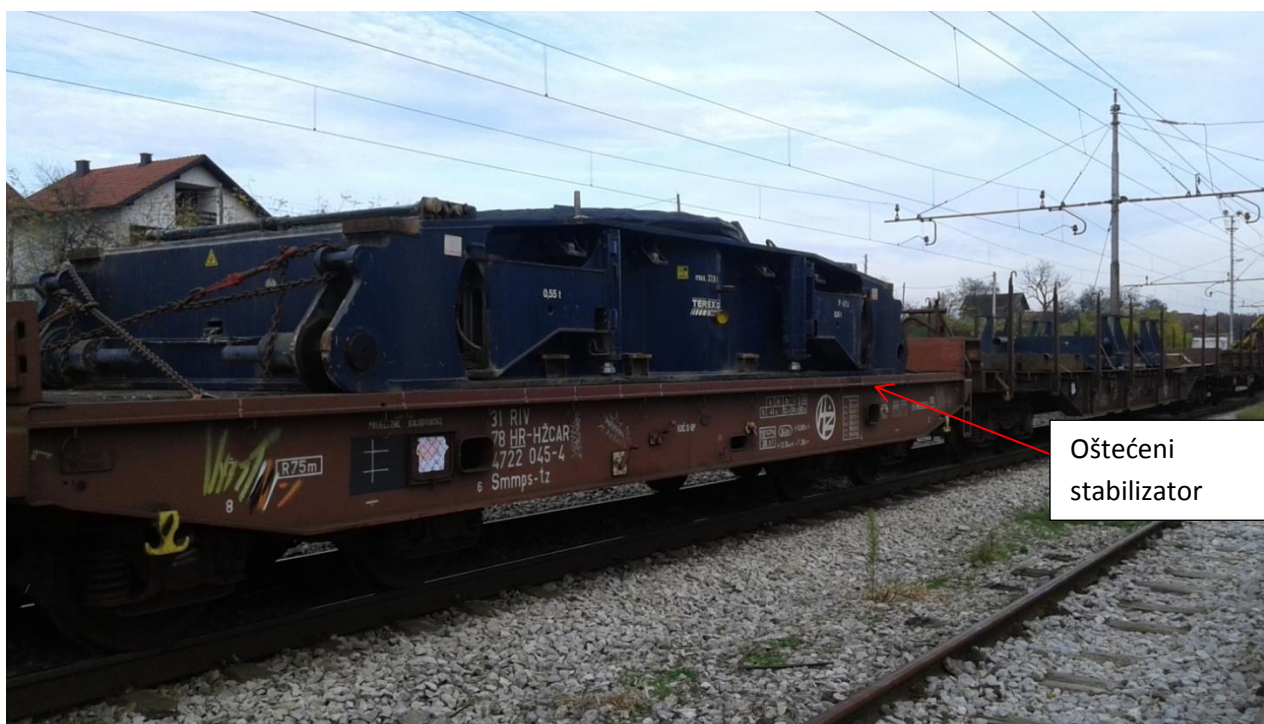
Prva oštećenja na teretu vidljiva su na teretu tovarenom na 11. vagonu (ruka stabilizatora tijela dizalice stroja na lijevoj zadnjoj strani u smjeru kretanja vlaka ima vidljiva oštećenja u vidu izguljene boje, nedostatak svornjaka za osiguranje stabilizatora, te polomljen glavni gornji svornjak na ruci stabilizatora). Dolaskom na mjesto događaja izvučena ruka stabilizatora je vraćena u prvobitni položaj (uz tijelo dizalice) slike 3 i 4 izvješća. Ruka stabilizatora koja se izvukla, je u odnosu na smjer vožnje vlaka bila postavljena tako da je stabilizator bio na prednjoj strani ruke, a ležaj na stražnjoj strani.

Oštećeni  
stabilizator

Slika 3 Bliži snimak vagona broj 11 na kojem se nalazi tijelo dizalice (Izvor AIN)

Oštećenja je izazvala lijeva ruka stabilizatora dizalice tovarene na vagonu broj 31 78 4722 045-4 serije Smmps-tz koji se u vlaku 61103 nalazio na poziciji jedanaestoga vagona od lokomotive. Otvorena ruka stabilizatora je prekoračila teretni i slobodni profil.

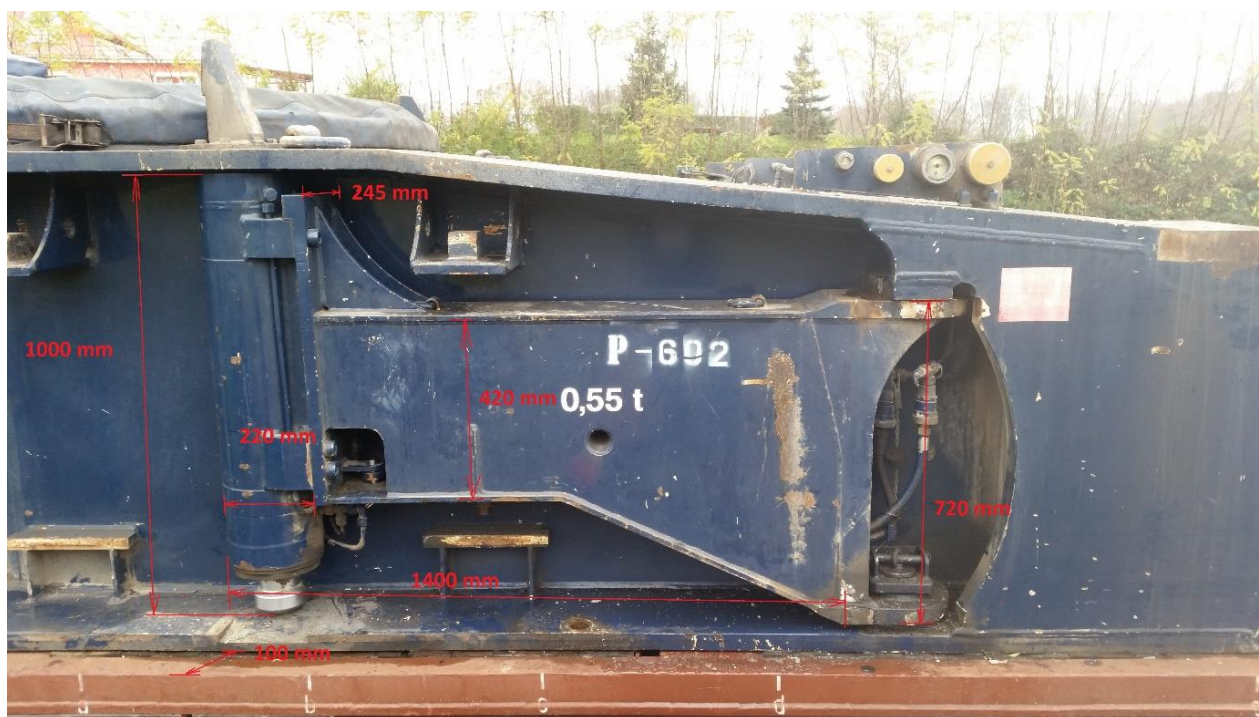
Predmetni radni stroj je dizalica marke Terex Degman, vlasništvo tvrtke „Zagrebtrans“ (slike 3, 4 i 5). Tijelo dizalice ima četiri stabilizatora. Mehanička oštećenja su uočena na zadnjem lijevom stabilizatoru, gledano u pravcu vožnje vlaka. Stabilizatori se u zatvoreni i otvoreni položaj postavljaju ručno. Na svakom stabilizatoru postoji otvor kroz koji se postavlja svornjak. Također, na tijelu dizalice postoje četiri otvora u koje se postavljaju svornjaci kada su stabilizatori u zatvorenom položaju. Na gornjem dijelu svornjaka postoji otvor kroz koji se provlači osigurač u obliku žice.

Slika 4 Ruka zadnjeg lijevog stabilizatora dizalice (Izvor AIN).

Lijeva ruka stabilizatora dizalice se uslijed nagiba pruge od 6 ‰ i lijevog zavoja tijekom vožnje otvorila od tijela dizalice te udarila prvo u stup ponavljača predsignalizacije, zatim u prostorni signal, nadalje slijedi niz udaraca po stupovima kontaktne mreže i naposljetku do pucanja kontaktne mreže. Uzrok otvaranja ruke je nedostatak svornjaka koji drži ruku fiksiranu uz tijelo dizalice.

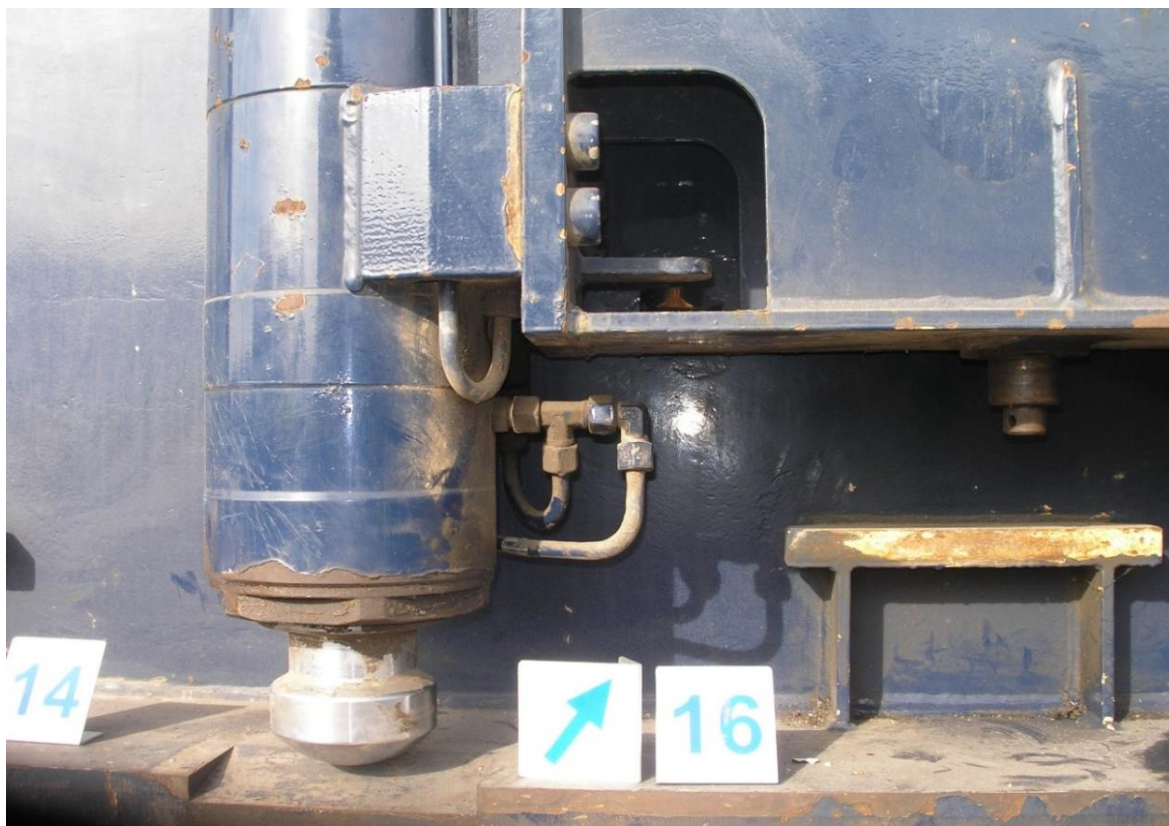
*Izravni uzrok ove nesreće je izvlačenje ruke stabilizatora dizalice tijekom vožnje vlaka, koja nije bila osigurana svornjakom (poglavlje 4.5).*

**Slika 5** stabilizator kojem nedostaje svornjak (Izvor AIN).

**SP 5/15** Željeznički prijevoznici koji se bave prijevozom tereta, trebali bi od pošiljatelja zatražiti potvrdu/dokaz da je teret ili dijelovi tereta dostatno pakirani i kao takvi sigurni za transport (poglavlja 4.2 i 4.3).

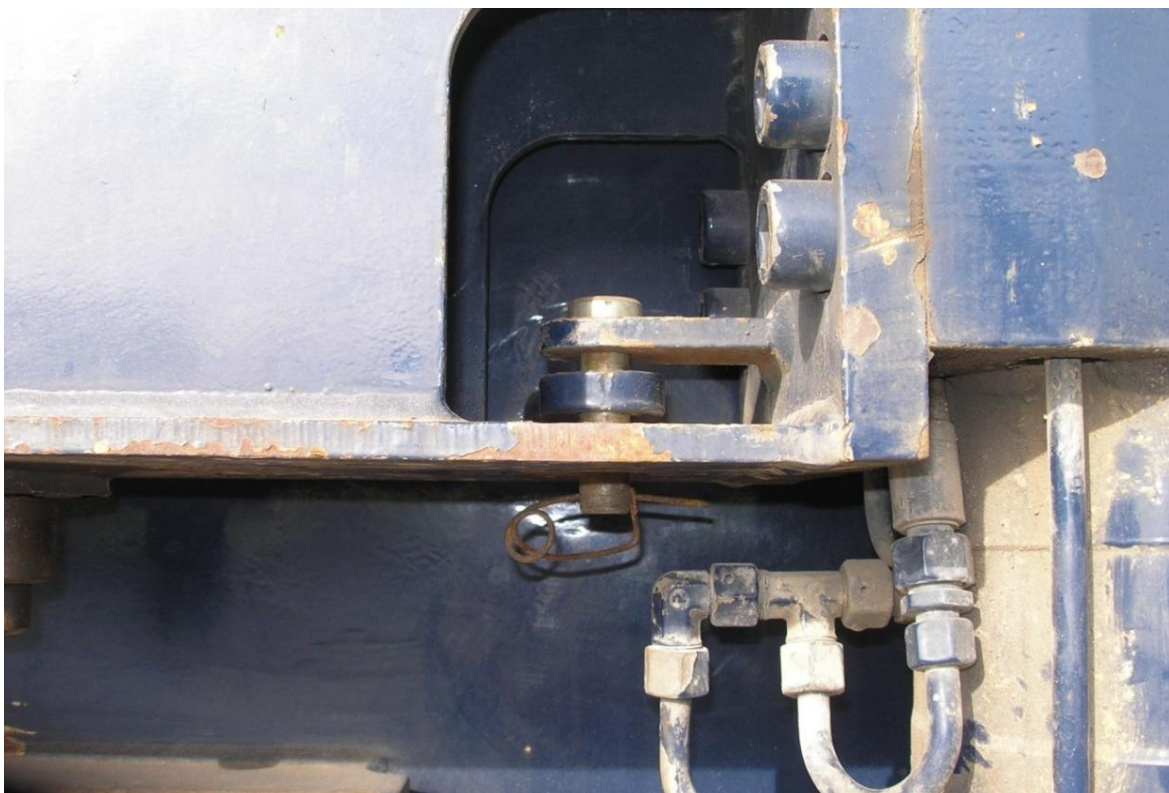
**Slika 6** Stabilizator na desnoj strani tijela dizalice sa svornjakom (Izvor AIN)

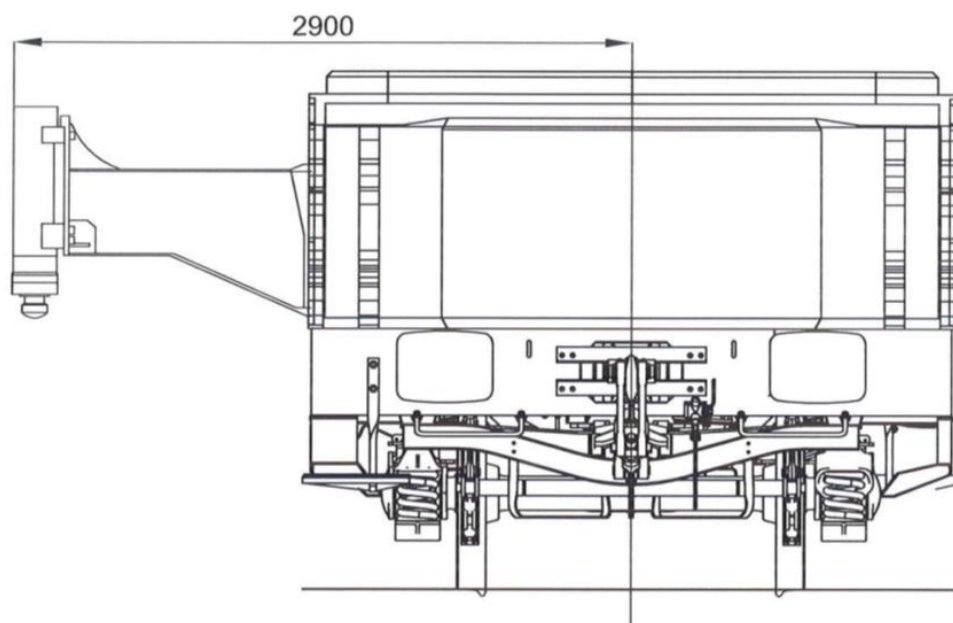
Slika 8 Širina tijela dizalice s izvučenim stabilizatorom (Izvor Zagrebtrans d.o.o).
