Agencija za istraživanje nesreća u zračnom, pomorskom i željezničkom prometu  
Odjel za istrage nesreća u željezničkom prometu

# **KONAČNO IZVJEŠĆE**

## **Iskliznuće pružnih vozila na pruzi Knin-Zadar**

### **22. travnja 2014.**

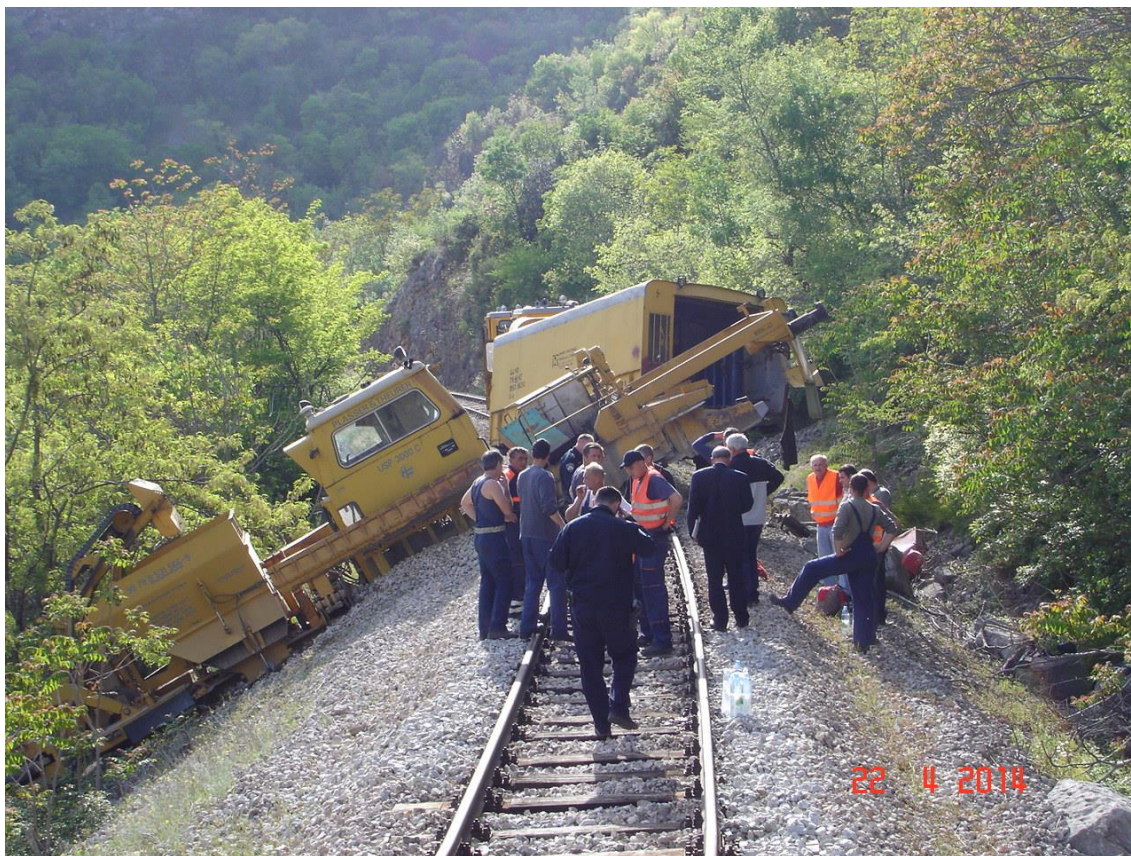
Nakon zaustavljanja vozila, prvo vozilo je ostalo u poziciji pod otprilike 90° u odnosu na prugu, te je svojom prednjim dijelom proklizilo na nasip i ostalo visjeti na kosini, a drugo vozilo (prikolica prvog pružnog vozila) je s obje osovine iskliznula s tračnica na lijevu stranu u smjeru kretanja, dok su treće i četvrto vozilo u potpunosti ostali na tračnicama.

Slika 2 – Mjesto nesreće sa iskliznulim vozilima (izvor slike: HŽ Infrastruktura d.o.o.)

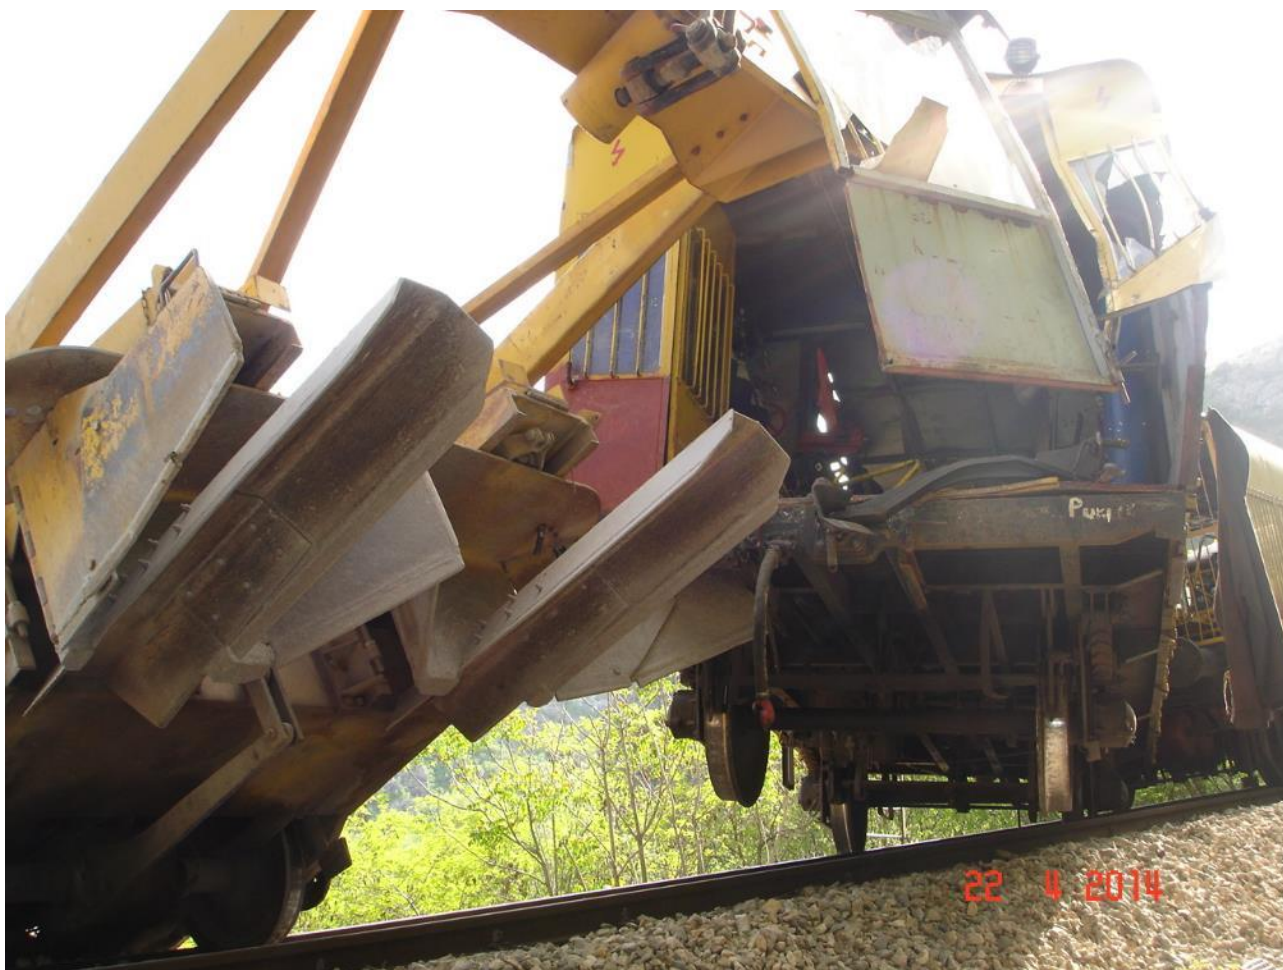
***Slika 3 – Pozicija iskliznutih vozila nakon zaustavljanja (izvor slike: HŽ Infrastruktura d.o.o.)***

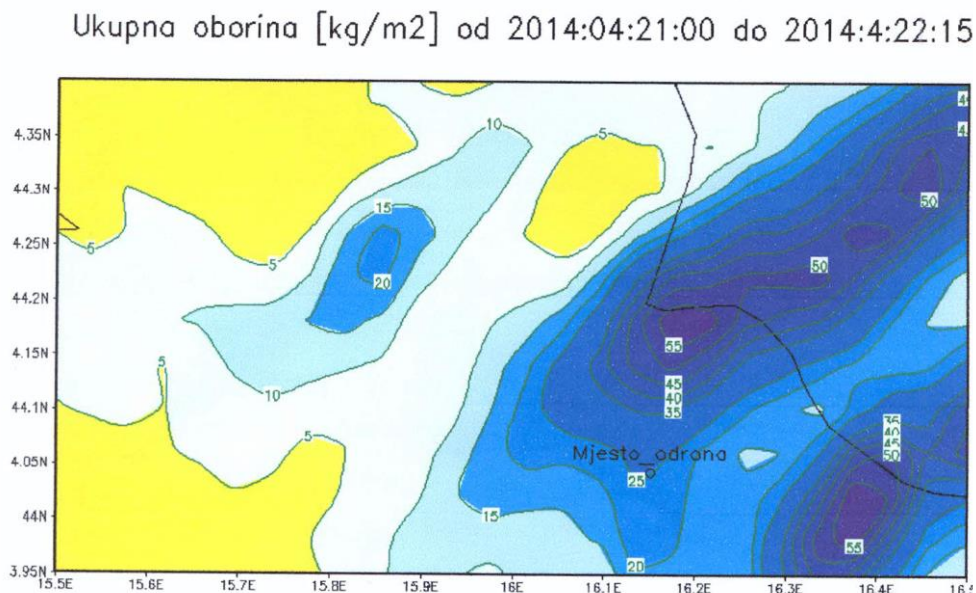
Za potrebe istrage ove nesreće od tvrtke „Geo-Meteo“ zatražena je izrada analize vremenske situacije na mjestu događaja u razdoblju od nekoliko dana prije same nesreće. Iz vremenske analize proizlazi da je na širem području oko mjesta događaja u zadnjih 39 sati palo između 20 i 40 l kiše po kvadratnom metru, što predstavlja relativno veliku količinu oborina u tako kratkom vremenu. Odroni su najčešće izazvani djelovanjem obilnih oborinskih voda.

**Slika 6 – Akumulirana količina oborina na lokaciji odrona** (Izvor: Meteorološko izvješće za željezničku nesreću, izradila tvrtka Geo-Meteo).

Dan i pol prije odrona mjesto događaja je bilo izloženo relativno jakim oborinama u obliku kiše.
