Agencija za istraživanje nesreća u zračnom, pomorskom i željezničkom prometu
Odjel za istrage nesreća u željezničkom prometu

KLASA: 341-09/14-02/02

KONAČNO IZVJEŠĆE
Sudar vlaka broj 4059 s lakom pružnom
mehanizacijom
Kukača, 2. lipnja 2014.

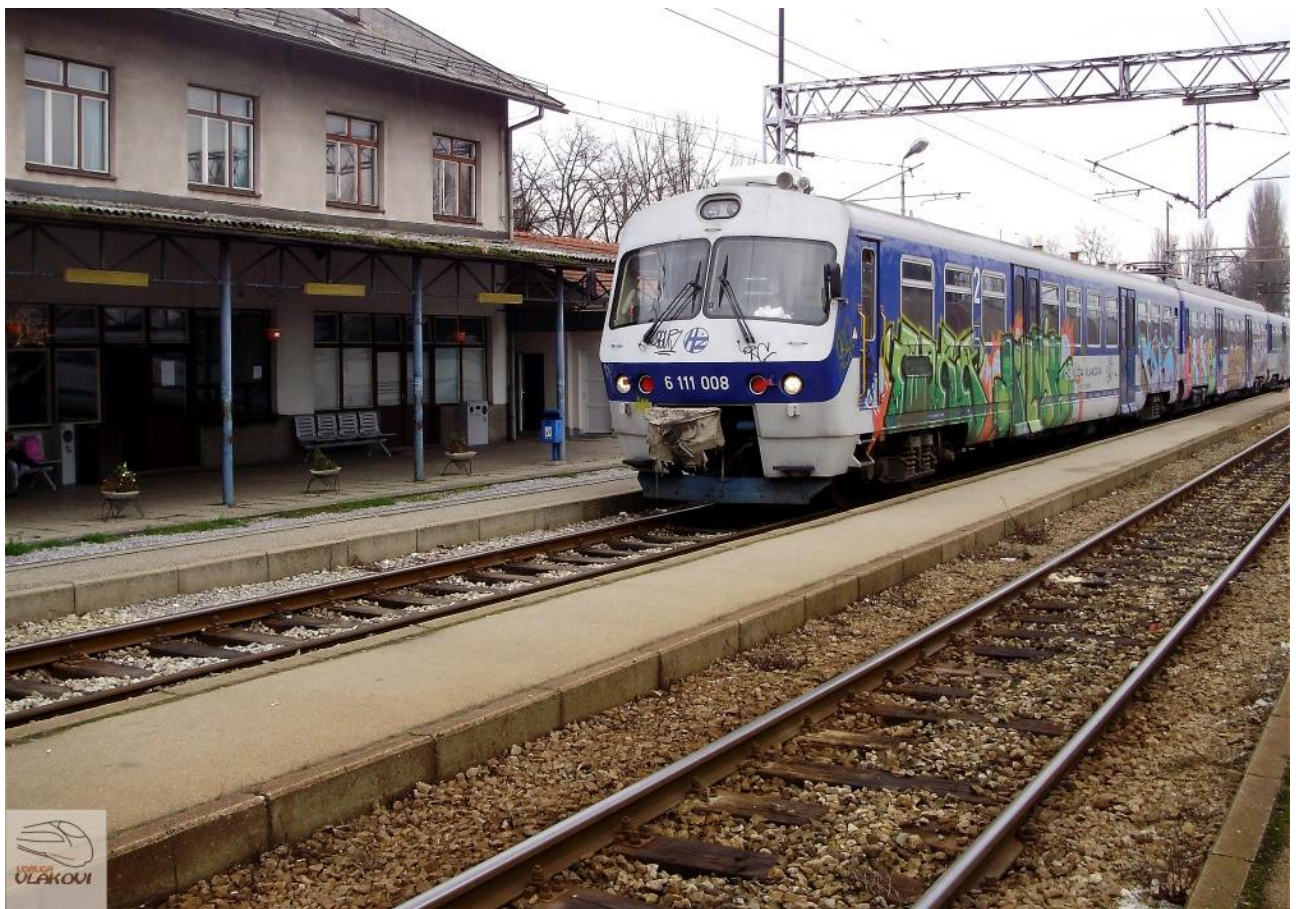
Slika 1 Elektromotorni vlak serije 6111-008 (Izvor portal valkovi.com)

Na vanjskoj strani predmetnog vlaka je uslijed sudara s lakom pružnom mehanizacijom nastala manja materijalna šteta (oštećen je plug elektromotorne garniture), dok na infrastrukturi nije nastala nikakva materijalna šteta.

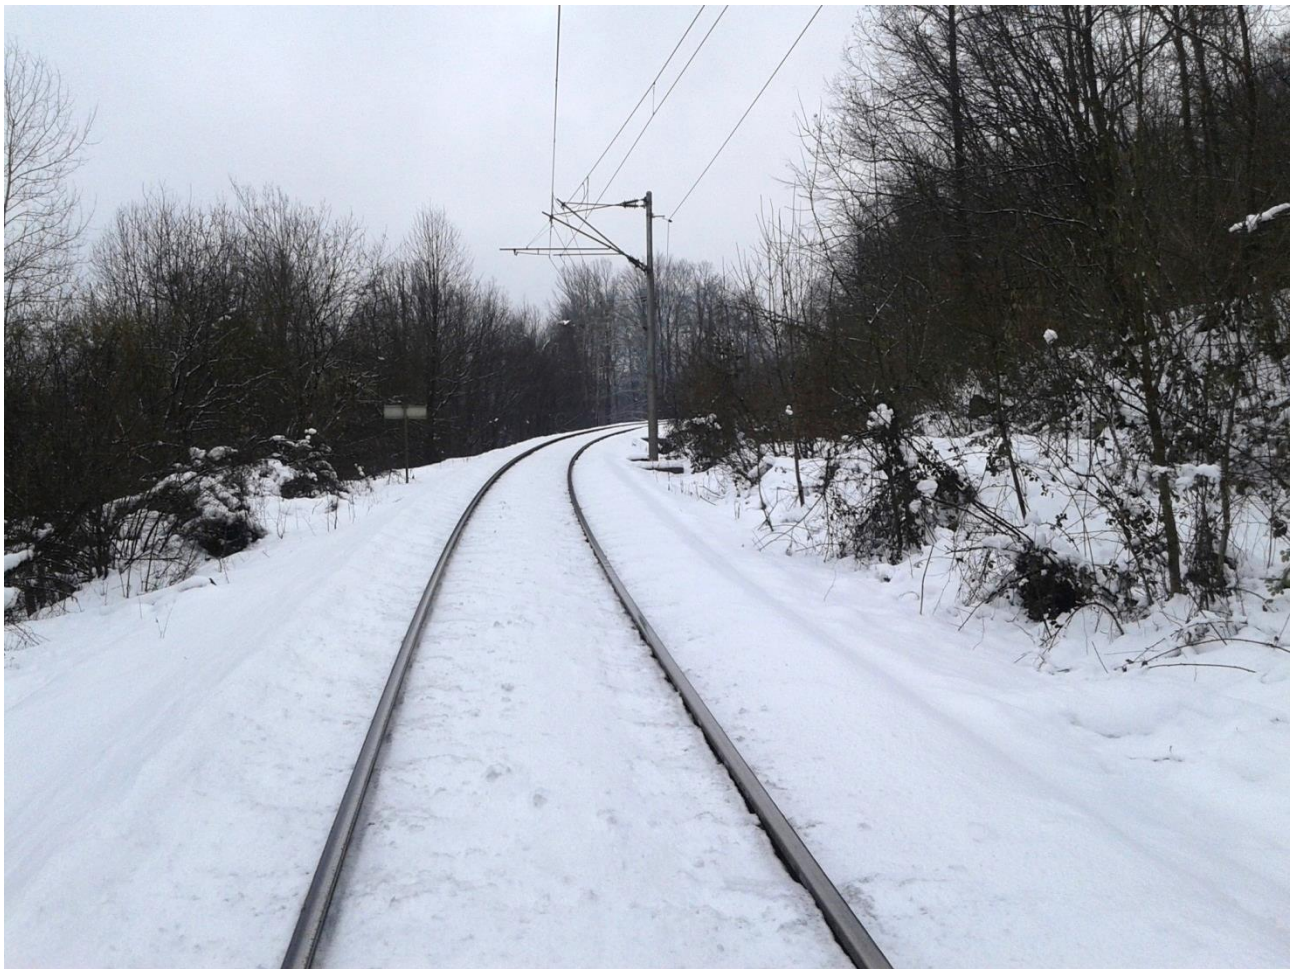
Slika 3 Položaj mjesta obavljanja radova (Izvor AIN)

Vremenske prilike na mjestu i za vrijeme događaja bile su povoljne, vanjska temperatura je iznosila 20°C, a nebo je bilo vedro. Mjesto izvođenja radova je imalo ograničeni vidik na daljinu jer se isto nalazi u šumskom predjelu, a pruga je u zavoju (slika 3 izvješća).

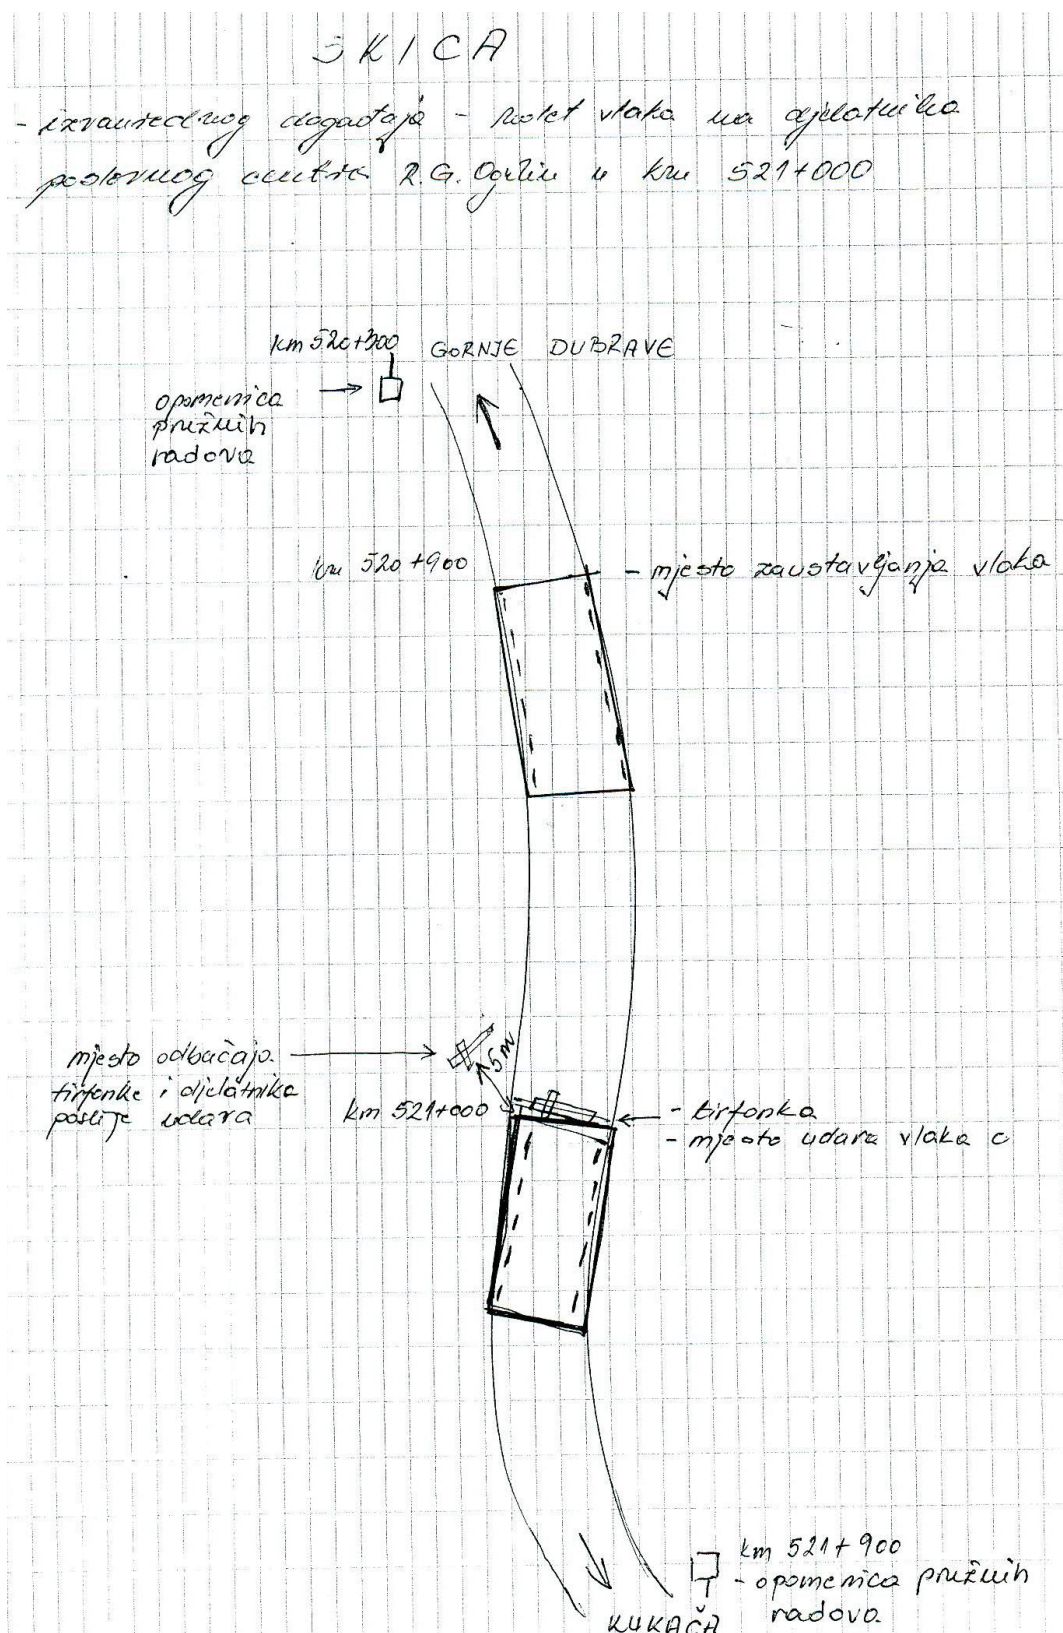
Slika 6 – skica mjesta događaja (izvor slike: Povjerenstvo)

Sukladno sustavu upravljanja sigurnošću, Upravitelj Infrastrukture je s tvrtkom „Pružne građevine“ formirao zajedničko istražno povjerenstvo koje je obavilo očevid na mjestu događaja i provelo istragu te o tome sačinilo izvještaj ID3. U izvještaju je naveden uzrok nesreće, ali također dio članova zajedničkog istražnog povjerenstva dao je izdvojeno mišljenje vezano za zaključak. U sklopu obavljanja očevida napravljena je skica mjesta događaja (slika 5 izvješća).
