# **KONAČNO IZVJEŠĆE**

## **Iskliznuće vagona u kolodvoru Varaždin**

### **17. srpnja 2014.**

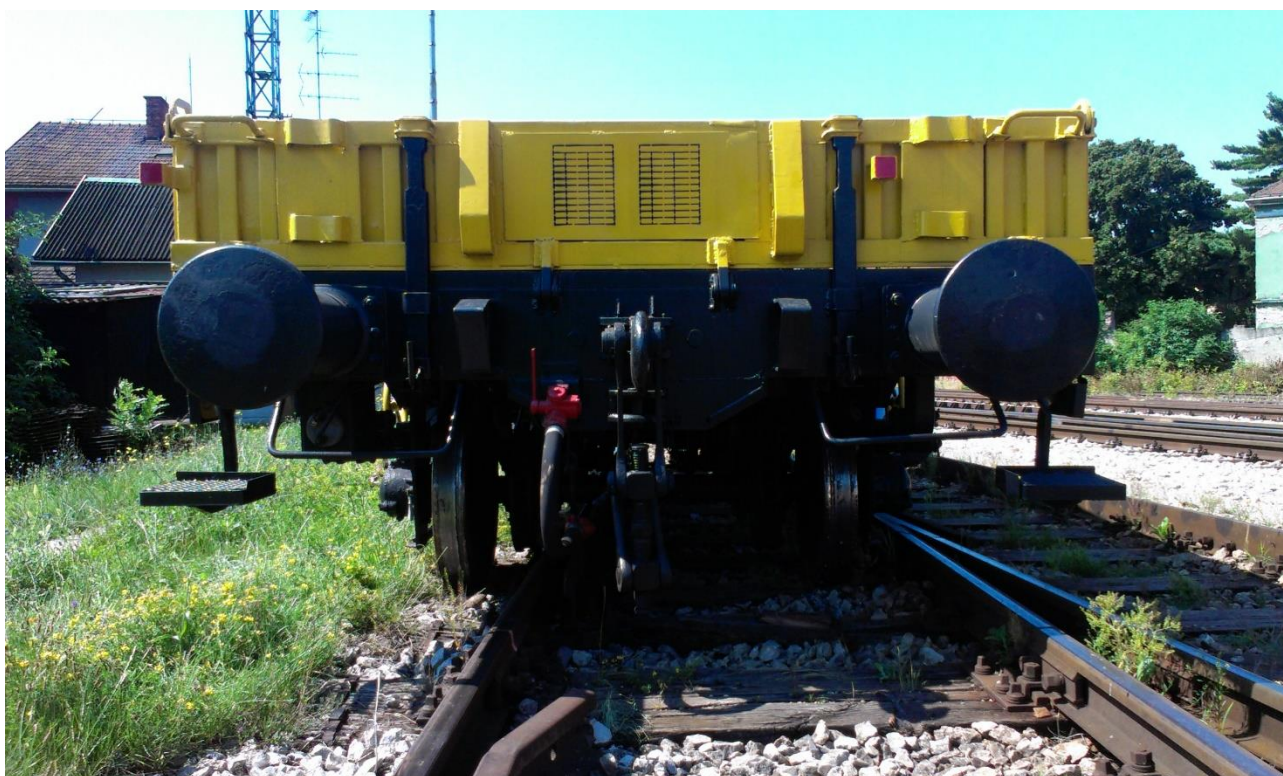
Vožnja manevarskoga sastava do iskliznuća odvijala se Garažnim kolosijekom prema četvrtom kolosijeku kolodvora Varaždin preko skretnice boj 31. Garažni kolosijek je napravljen kao lijevi zavoј za opisani smjer vožnje. Zadnji vagon manevarskog sastava je iskliznuo na lijevu stranu, tj. u smjeru zavoja, odnosno u smjeru vožnje.

Slika 2 – položaj vagona nakon iskliznuća (izvor slike: AIN)

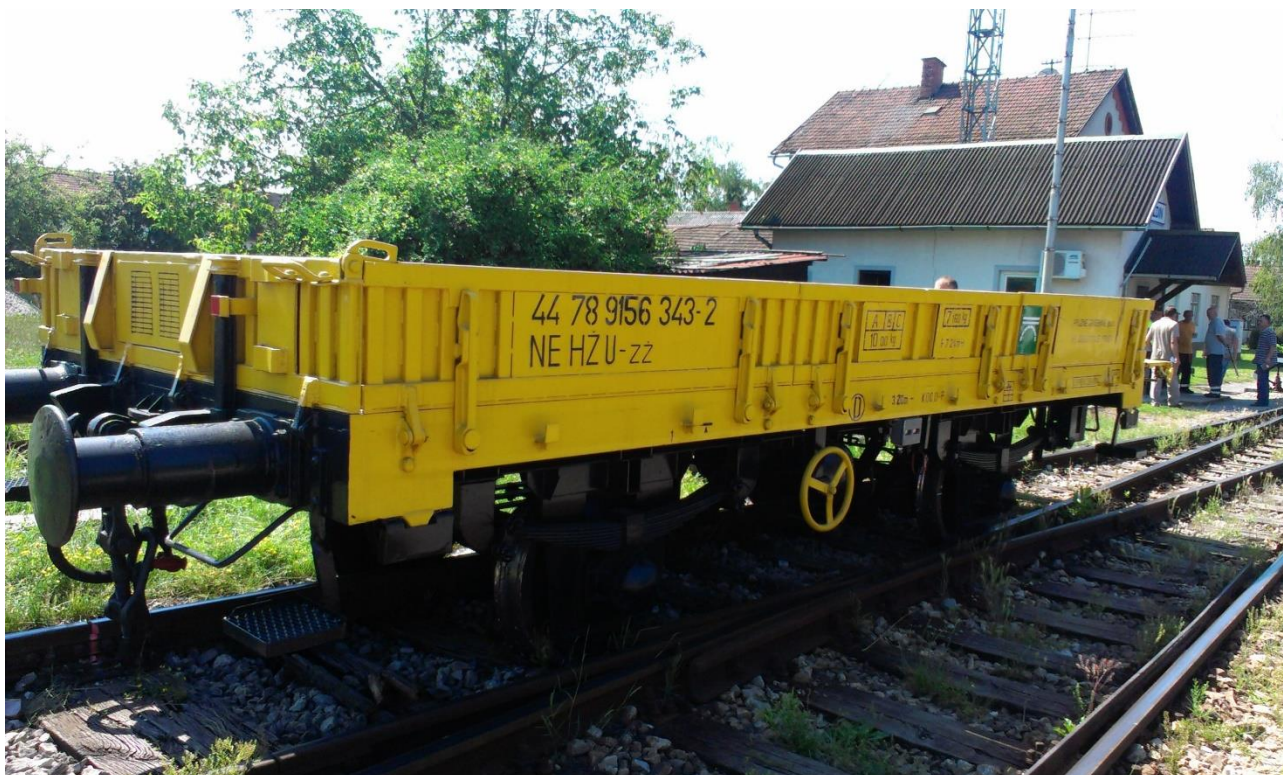
Vagon se zaustavio oko 8m od mjesta iskliznuća. Trag naskoka vijenca lijevoga kotača na tračnicu je pronađen i fiksiran fotografijom (slika 4 izvješća). Od strane ovlaštenih osoba obavljeno je mjerenje osovinskih sklopova, odnosno, geometrije kotača i razmaka između kotača na osovinama. Rezultati mjerenja su upisani u mjernu listu broj 02-602-2014. Mjerenjem je utvrđeno da geometrija profila kotača ne odstupaju od propisanih mjera. Unutarnji i vanjski razmak kotača su u propisanim granicama. Pregledom kočnica vagona utvrđeno je da je pritvrdna kočnica uključena.

Slika 3— položaj vagona nakon iskliznuća (izvor slike: AIN)

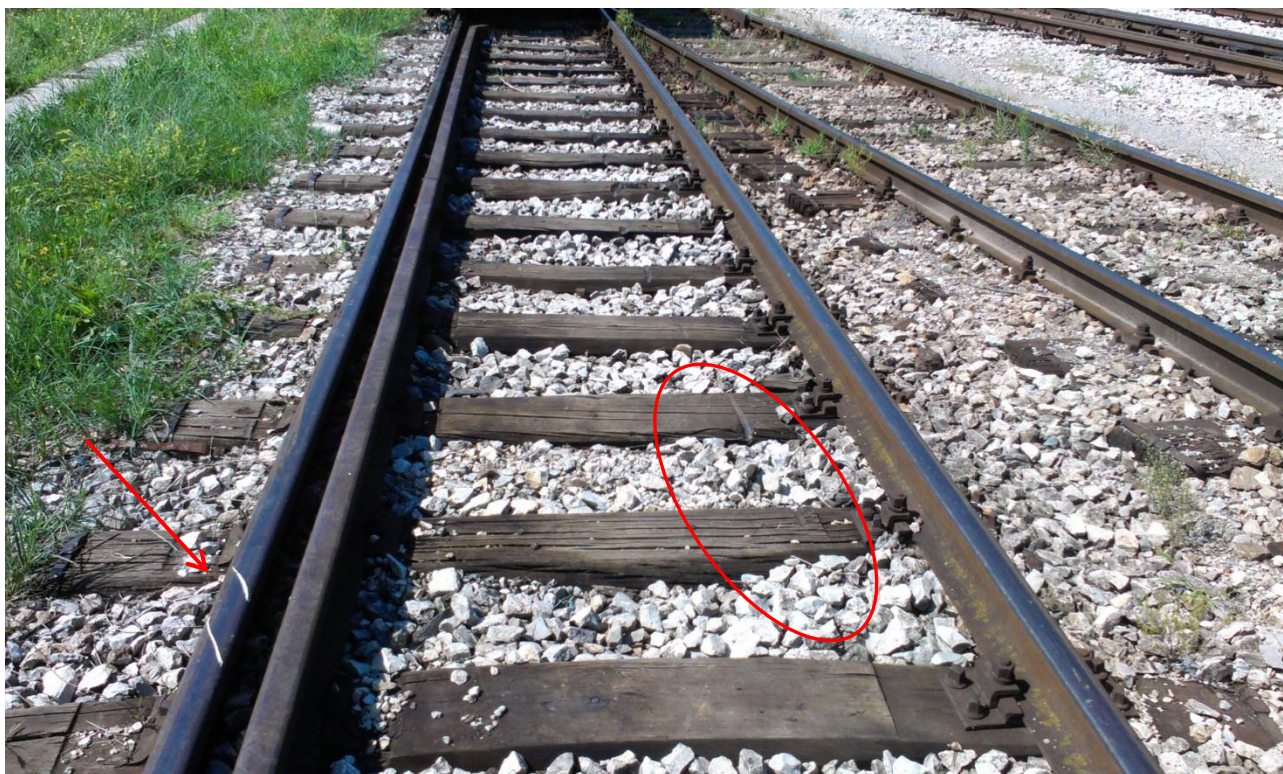
Slika 4—tragovi naskoka kotača na tračnicu i pragove (izvor slike: AIN)

*Izravni uzrok* ove nesreće je manevarska vožnja vlaka sa zakočenim vagonom, tj. iskliznuli vagon je za vrijeme vožnje imao pritegnutu pritvrdnu kočnicu zbog čega je bilo onemogućeno samopodešavanje hoda osovine, što je uzrokovalo iskliznuće vagona.

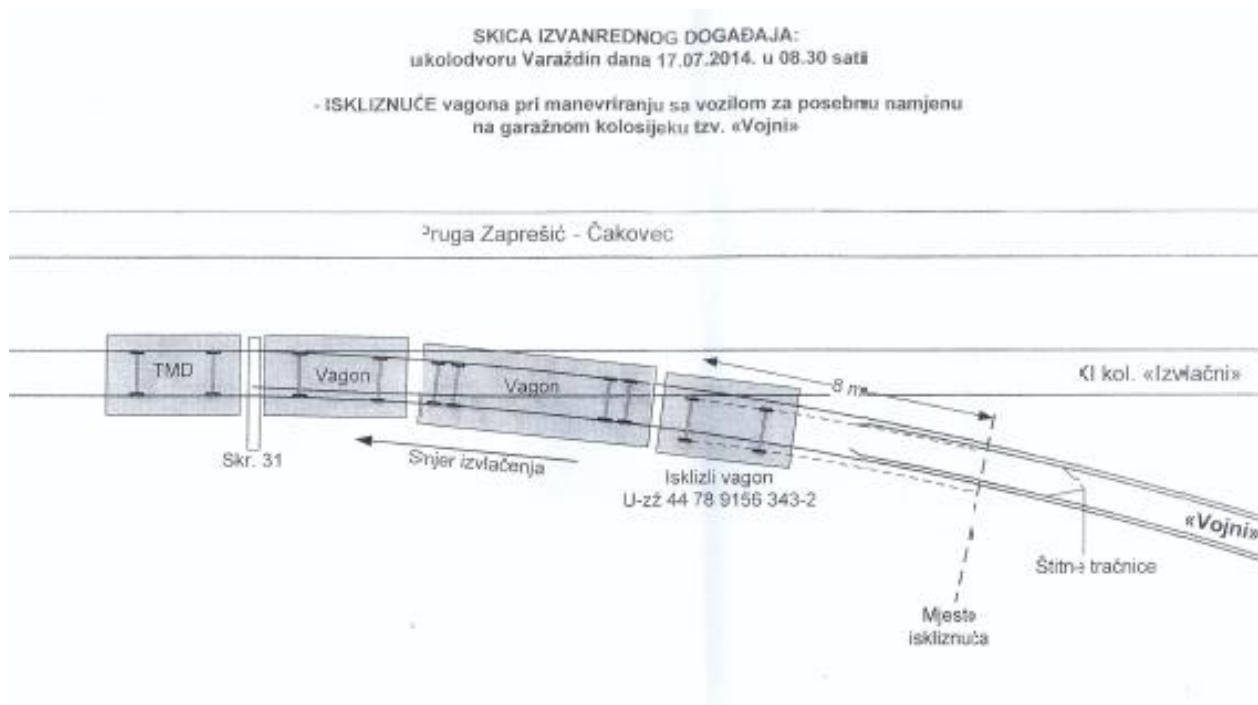
Slika 5—skica mjesta događaja (izvor: dokumentacija zajedničkog istražnog povjerenstva)
