Agencija za istraživanje nesreća u zračnom, pomorskom i željezničkom prometu
Odjel za istrage nesreća u željezničkom prometu

KONAČNO IZVJEŠĆE

Požar na putničkom vlaku - Varaždin

4. rujna 2014.

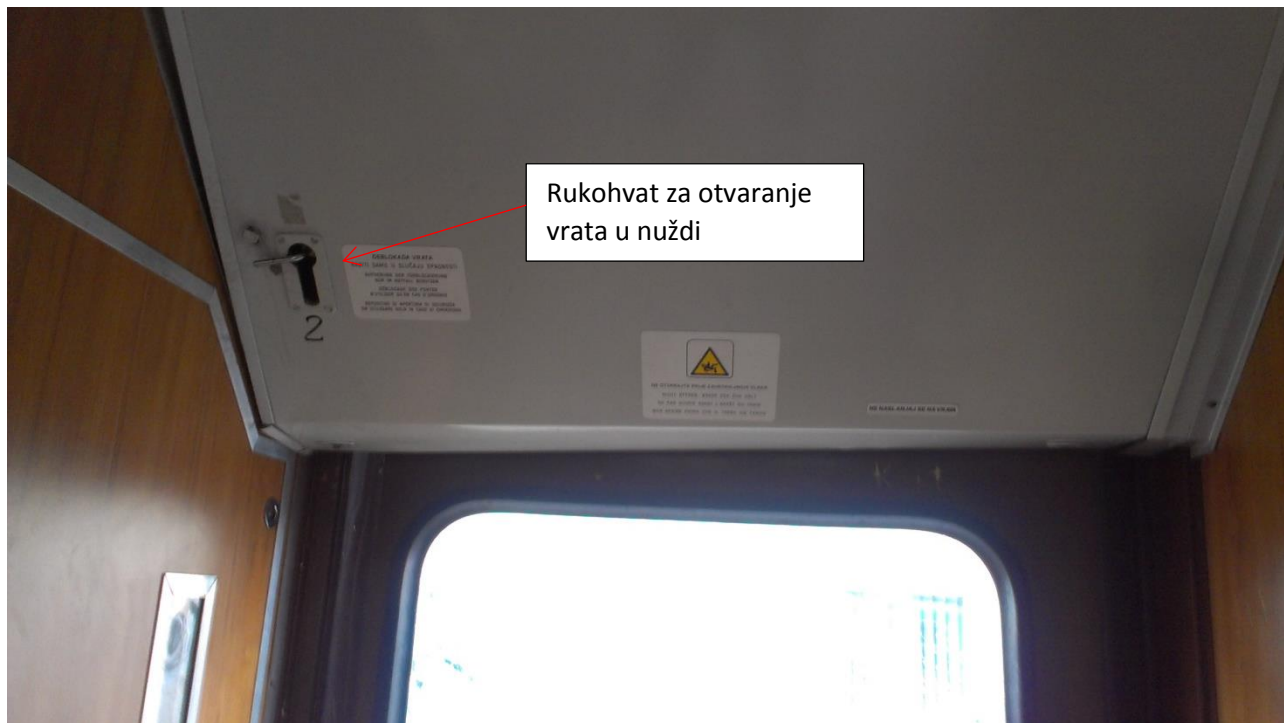
Pregledom vrata DMG-a, utvrđeno je da sva vrata imaju mogućnost otvaranja u slučaju nužde pomoću rukohvata smještenoga u gornjem lijevom uglu vrata. Pored rukohvata nalaze se upute za korištenje rukohvata (slika 5). Za vrijeme izbijanja požara vlak je stajao na stajalištu, stoga su vrata na vlaku (strani koja je bila uz peron) bila otvorena, pa putnici nisu imali problema oko evakuacije. Tijekom gašenja požara otvorena su i jedna vrata, na požarom zahvaćenom vozilu, na strani suprotnoj od perona.

Slika 5 Rukohvat za otvaranje vrata u slučaju nužde (Izvor AIN)

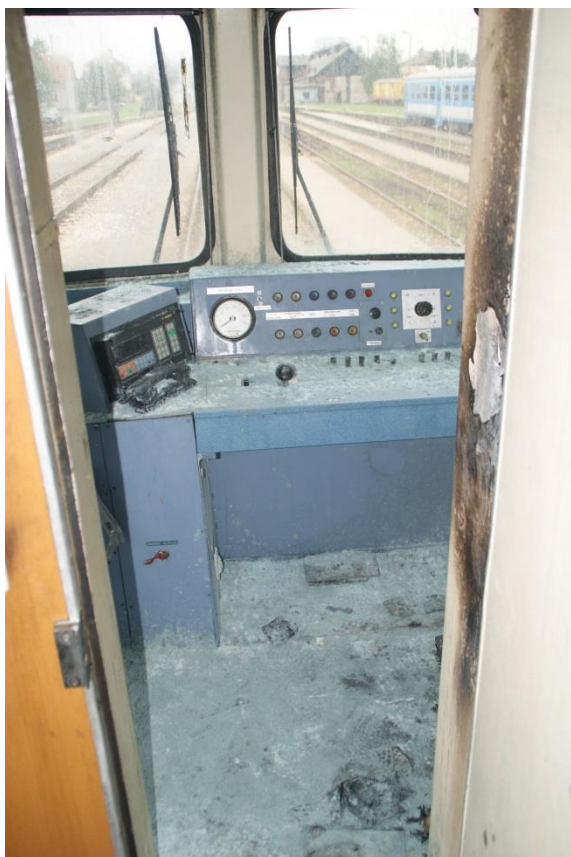
Pregledom upravljačnice u kojoj je izbio požar (stražnja upravljačnica gledano u smjeru vožnje garniture), utvrđeno je da se ista sastoji od upravljačkog pulta, prostora za strojovođu sa sjedalom, dok se iza leđa strojovođi nalaze razvodni ormari električne instalacije. Najveća termička oštećenja utvrđena su u lijevom razvodnom ormaru (gledano u pravcu vožnje vlaka). Razvodni ormaru su pronađeni bez poklopca. Poklopce su uklonili vatrogasci tijekom gađenja požara. Pregledom poklopca koji je zatvarao lijevi razvodni ormar utvrđeno je da je isti termički jače oštećen s unutarnje strane, a stupanj termičkog oštećenja je najizraženiji u donjem dijelu poklopca.

Slika 6. Ulaz u stražnju upravljačnicu (Izvor PUVŽ)

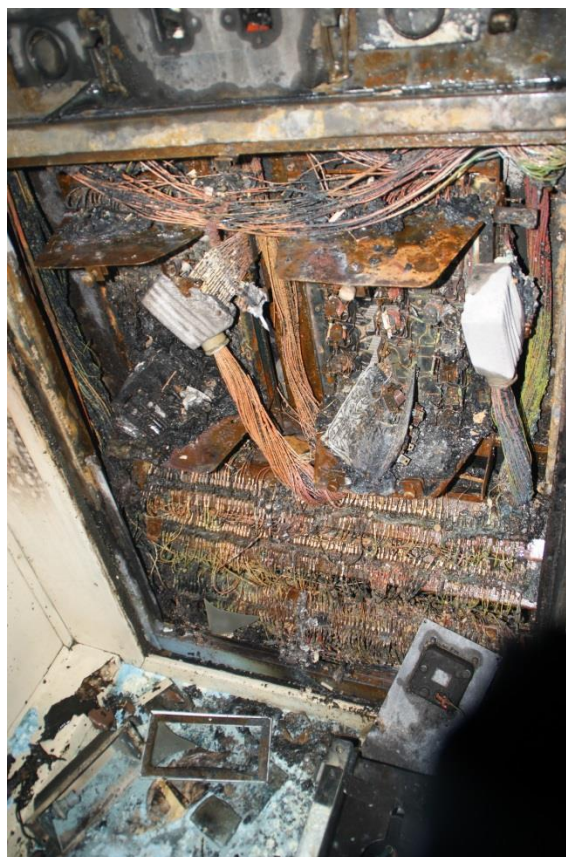
Pregledom električne instalacije unutar ormara utvrđeno je da je ista termički oštećena na način da je izgorjela izolacija vodiča. Bakar vodiča je prirodno crvene boje a vodiči se ne lome na dodir. Detaljnim pregledom vodiča u ormaru utvrđeno je da je u donjem dijelu ormara došlo do taljenja nekoliko električnih kontakata (fastona) koji spajaju vodiče s razvodnom letvom (slika 8). Pregledom shema električne instalacije DMG-a istog tipa utvrđeno je da je do taljenja došlo na spojevima instalacije daljinskih komandi za spajanje s drugim DMG-om i instalaciji brzinomjera. Osim strujnog kruga brzinomjera i daljinskih komandi za spajanje s drugim DMG-ima, u blizini se još nalaze strujni krugovi vanjske rasvjete i interfona, te masa, koji su povezani s nizom upravljačkih dijelova na motornim kolima (upravljanje hidroprijenosnikom, dizel motorom, rasvjetom u putničkom prostoru...).

S druge strane razvodnog ormara (strana koja je okrenuta prema putničkom prostoru), u donjem dijelu su također vidljiva termička oštećenja u vidu izgorjele izolacije vodiča, bakar vodiča je ciglasto crvene boje i djelomično se drobi na dodir, vidljivi su prekidi vodiča bez tragova taljenja, na leđima ormara je vidljivo topljenje aluminija. U vozilu su vidljivi tragovi gašenja požara vatrogasnim aparatima. Požar se nije proširio izvan razvodnog ormara. Navedeni ormar je izrađen od čeličnog lima i bio je zatvoren čeličnim vratima, dok je poleđina ormara izrađena od aluminija.

Slika 7 Bliži snimak lijevog ormara (gledano u pravcu vožnje vlaka broj 3304) (Izvor PUVŽ)

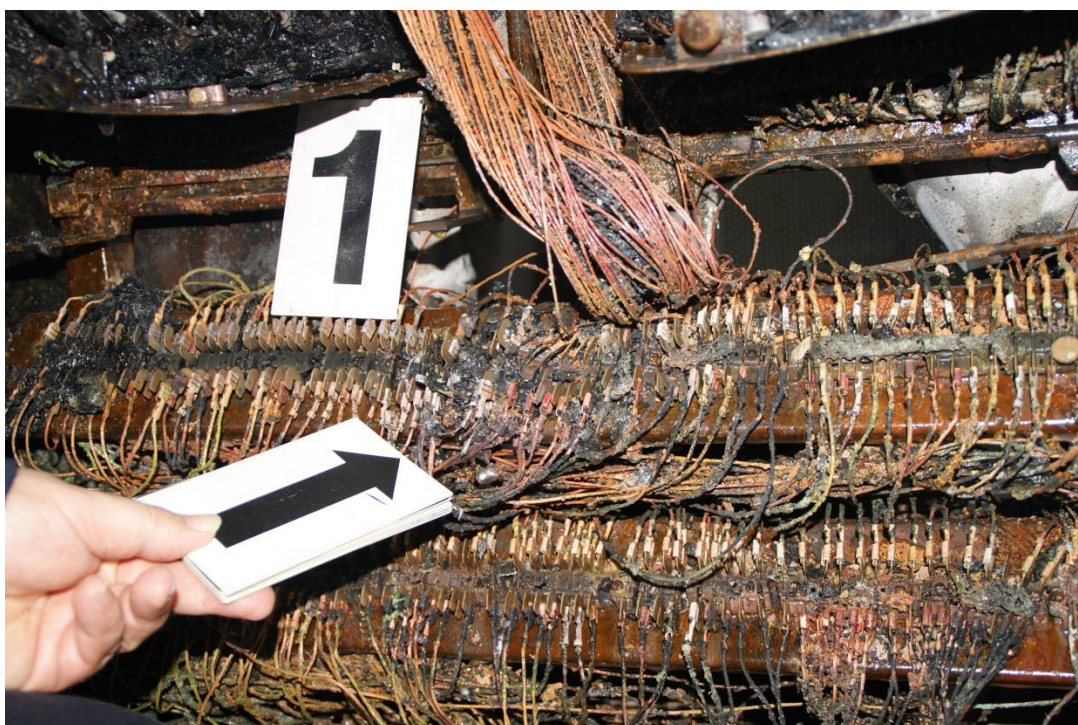
Pregledom željezničkog vozila, u lijevom razvodnom ormaru stražnje upravljačnice (gledano u pravcu vožnje) utvrđen je tehnički otkaz u radu strukturnog podsustava električnih instalacija. Na instalacijama su pronađeni tragovi taljenja kontakata električnih vodiča. Pregledom shema električne instalacije utvrđeno je da je do kvara došlo na dijelu instalacije daljinskog spajanja i brzinomjera. Temeljem pronađenih tragova utvrđeno je da je električna instalacija daljinskog spajanja s drugim DMG-om i brzinomjera predmetnog vozila, u trenutku izbijanja požara bila neispravna. Zbog visokog stupnja termičkih oštećenja električnih instalacija razvodnog ormara, pregledom nije bilo moguće utvrditi uzrok kvara na strujnom krugu na kojem se kvar dogodio. Zbog istovrsnih tragova na više vodiča pregledom nije bilo moguće utvrditi na kojem od strujnih krugova je nastao kvar koji je prouzročio požar.

Slika 8. Detalj taljenja električnih kontakata (Izvor PUVŽ)

SP 2/15: Tvrtke koje se bave održavanjem električnih instalacija na željezničkim vozilima trebale bi uvesti tehniku pregleda električnih instalacija u radnom stanju, koje omogućavanju radnu detekciju slabih mjesta na električnoj instalaciji koja nije moguće detektirati vizualnim pregledom, npr. termo kamerama (poglavlje 8.5).

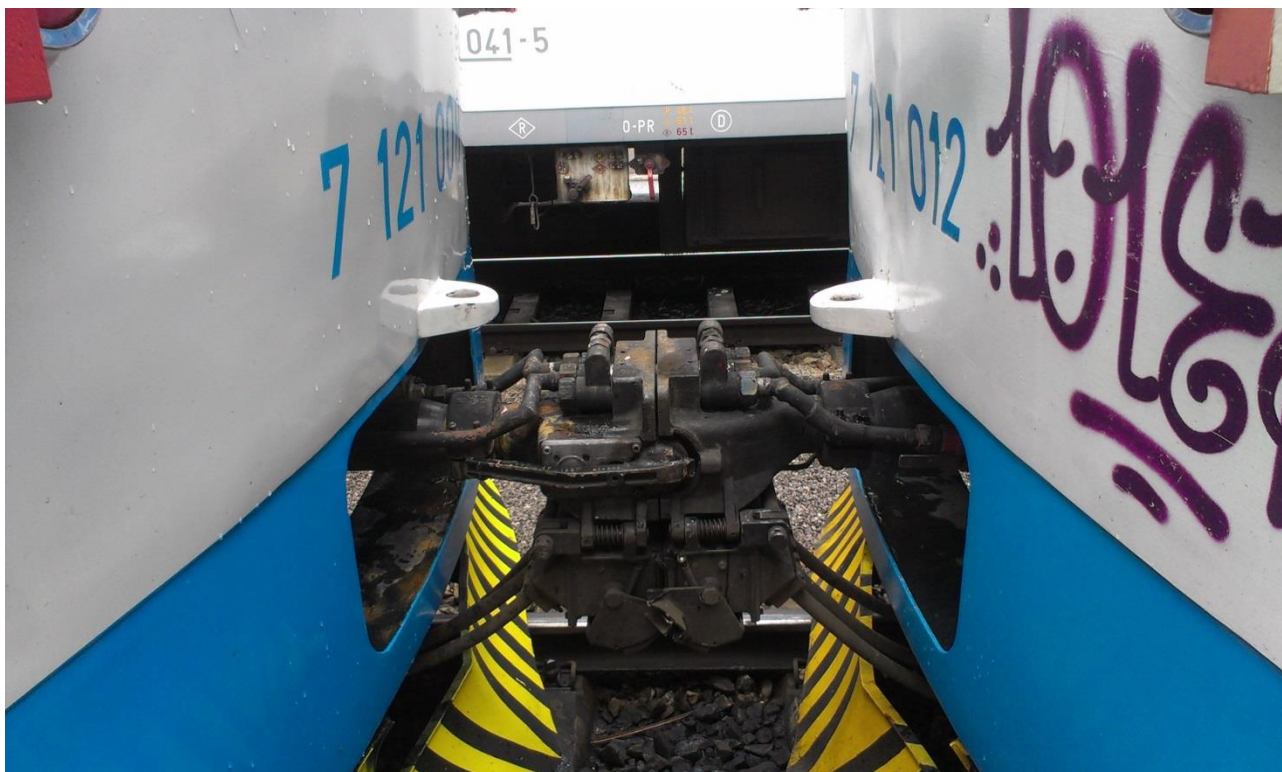
Slika 9. Kvačila na DMG serije 7121 (Izvor AIN).

Spajanje dvije garniture DMG-a obavlja se pomoću automatskih kvačila koja se nalaze na DMG-ima (slika 9). Na automatskim kvačilima se nalaze fiksni priključci za pneumatsku instalaciju, električnu instalaciju i instalaciju upravljanja. Električna instalacija u trenutku spajanja je pod naponom. Prilikom spajanja garnitura na mjestima spajanja vodiča može doći do iskrenja.

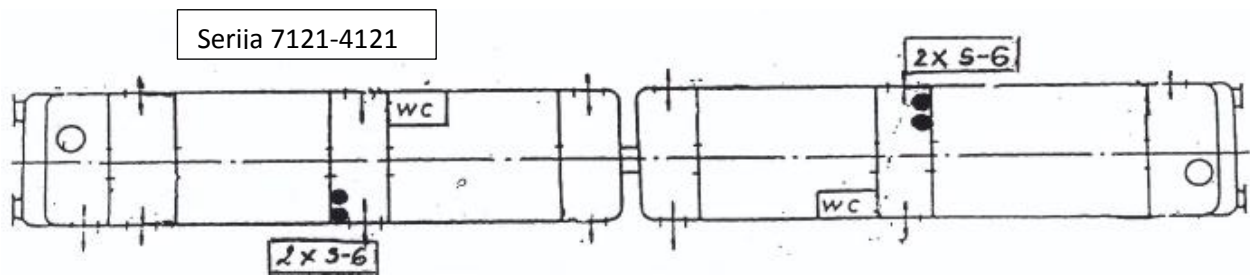
Slika 10. Skica razmještaja vatrogasnih aparata u DMG-ovima serije 7121 (Izvor Pravilnik 682)

Očevidom je utvrđeno da je predmetni DMG bio opremljen vatrogasnim aparatima za početno gašenje požara tipa S-6 sukladno Pravilniku 682 (slika 10 konačnog izvješća). Motor dizel-motorne garniture je bio ugašen. Vatrogasni aparati za početno gašenje požara su aparati opće namjene, kojim se mogu gasiti požari električnih instalacija i drugih zapaljenih materijala.
