Agencija za istraživanje nesreća u zračnom, pomorskom i željezničkom prometu
Odjel za istrage nesreća u željezničkom prometu

KONAČNO IZVJEŠĆE

Sudar teretnog vozila s vlakom na ŽCP u Krapini, 18. rujna 2014.

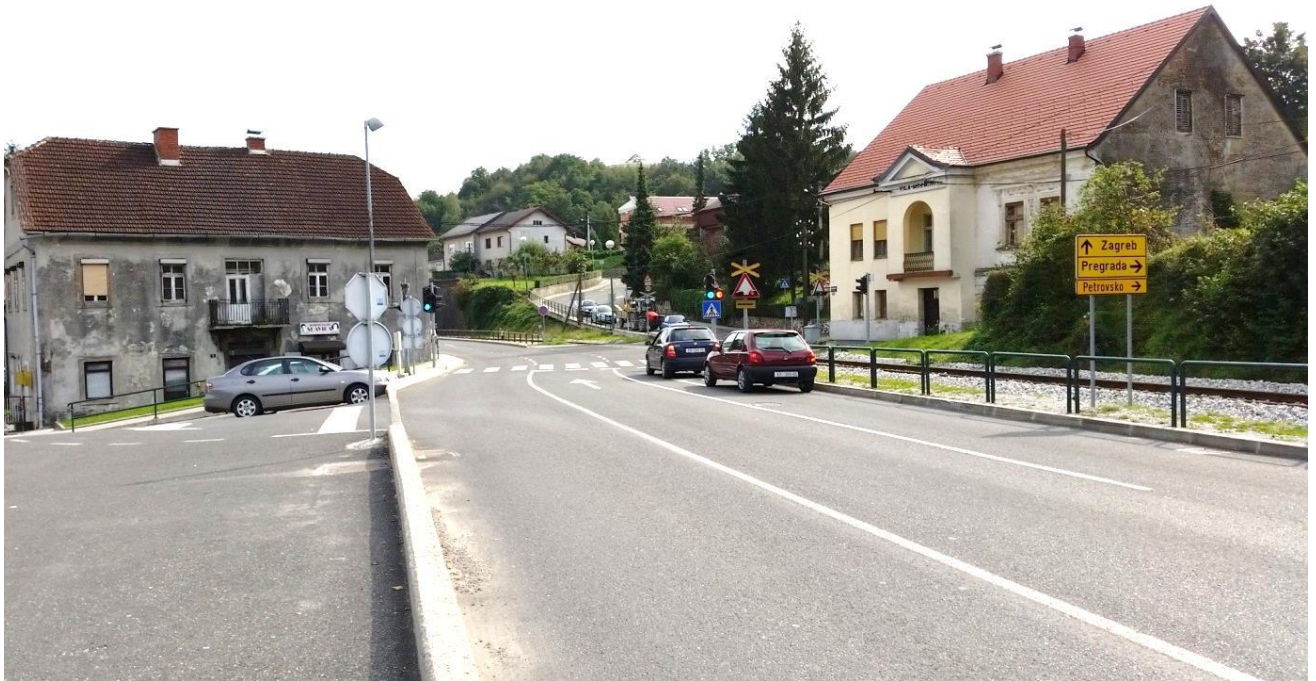
Predmetni ŽCP je označen prometnim znacima i zaštićen je svjetlosno-zvučnom signalizacijom kojom se korisnike ŽCP-a upozorava na nadolazak vlaka, tj. radi se o ŽCP-u koji ima aktivno osiguranje pomoću električnih uređaja. Signalizacija ŽCP-a je u zavisnosti sa signalno sigurnosnim uređajem (SS uređaj) u kolodvoru Krapina. Iz pravca Krapine prema Đurmancu, u ulici Ivana Rendića, prometni znak koji označava ŽCP-u nalazi s desne strane ulice (Andrijin križ i trokut sa svjetlosnom i zvučnom signalizacijom) prije ŽCP-a (slika 8). Jednako tako ŽCP je označen i sa strane Celjske ulice (slika 10).

Slika 10. Prilaz ŽCP na križanju ulica Ivana Rendića i Bregovita (Izvor AIN).

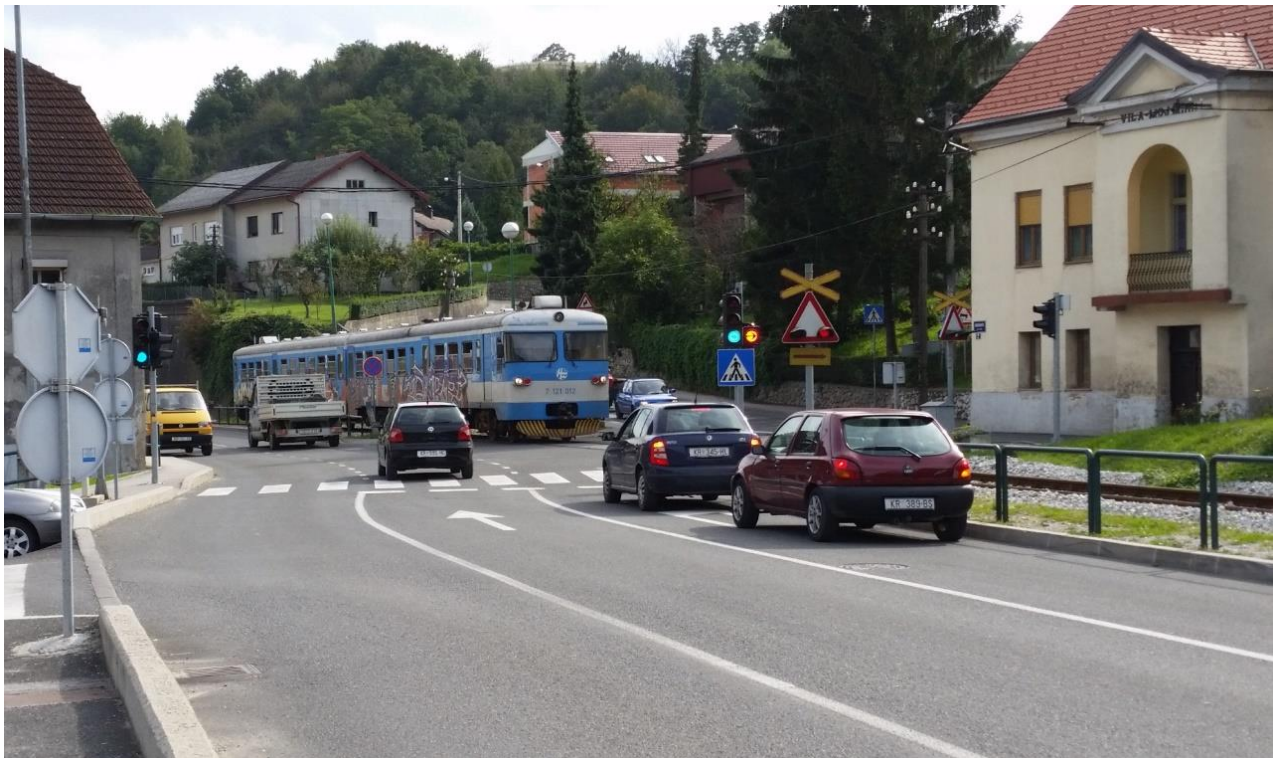
- Zbunjujuća i komplicirana svjetlosna prometna signalizacija na samom željezničko-cestovnom prijelazu,
- Specifična konfiguracija terena i ceste na ŽCP-u koja je mogla odvući pažnju vozača cestovnog motornog vozila sa svjetlosne signalizacije koja je označavala nailazak vlaka na ŽCP,
- Loša preglednost ŽCP-a strojovođi koji upravlja vlakom iz pravca Đurmanca.

Slika 11 – Svjetlosna signalizacija na predmetnom ŽCP-u (Izvor AIN).

SP 2/14 HŽ Infrastruktura i Hrvatske ceste trebale bi preprogramirati i uskladiti uređaje za davanje svjetlosnih znakova na predmetnom križanju na način da u trenutku uključenja signala koji najavljuje prolazak vlaka, na uređaju za davanje svjetlosnih znakova bude uključeno žuto trepćuće svjetlo.

SP 1/15 HŽ Infrastruktura bi trebala na predmetni željezničko-cestovni prijelaz ugraditi automatski uređaj za zatvaranje prometa (polubranici).
