Agencija za istraživanje nesreća u zračnom, pomorskom i željezničkom prometu
Odjel za istrage nesreća u željezničkom prometu

KONAČNO IZVJEŠĆE

Split, ozbiljna nesreća na kolodvoru Split Predgrađe, 30. lipnja 2015.

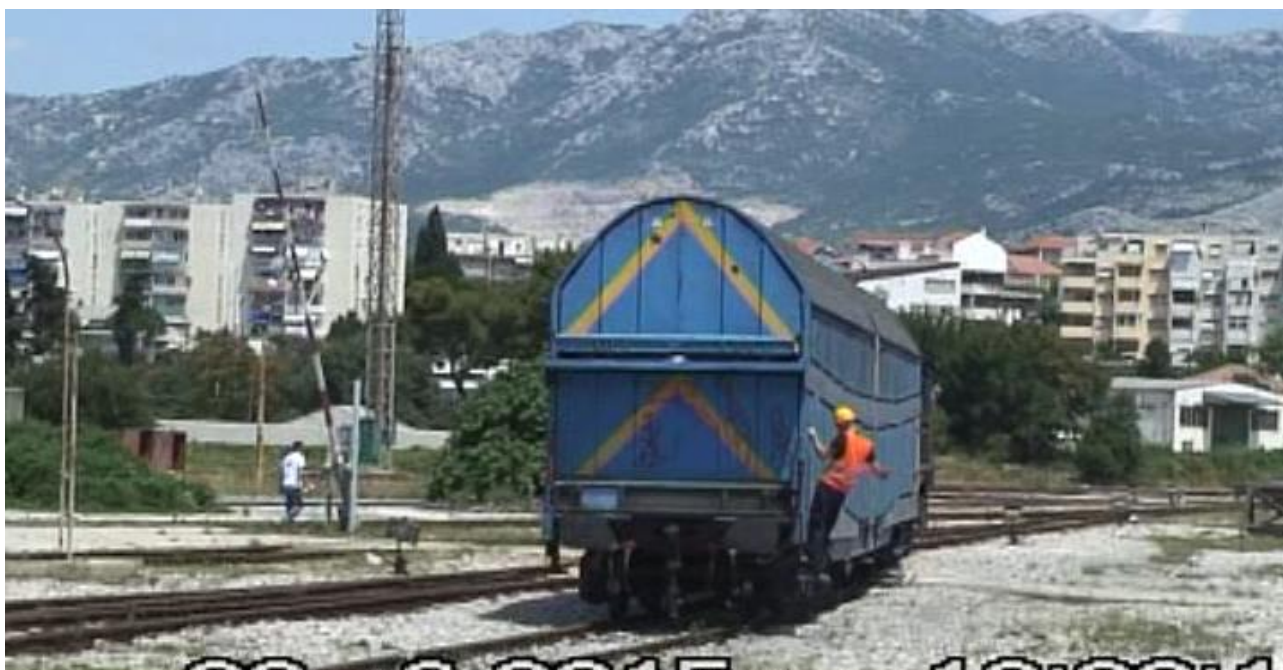
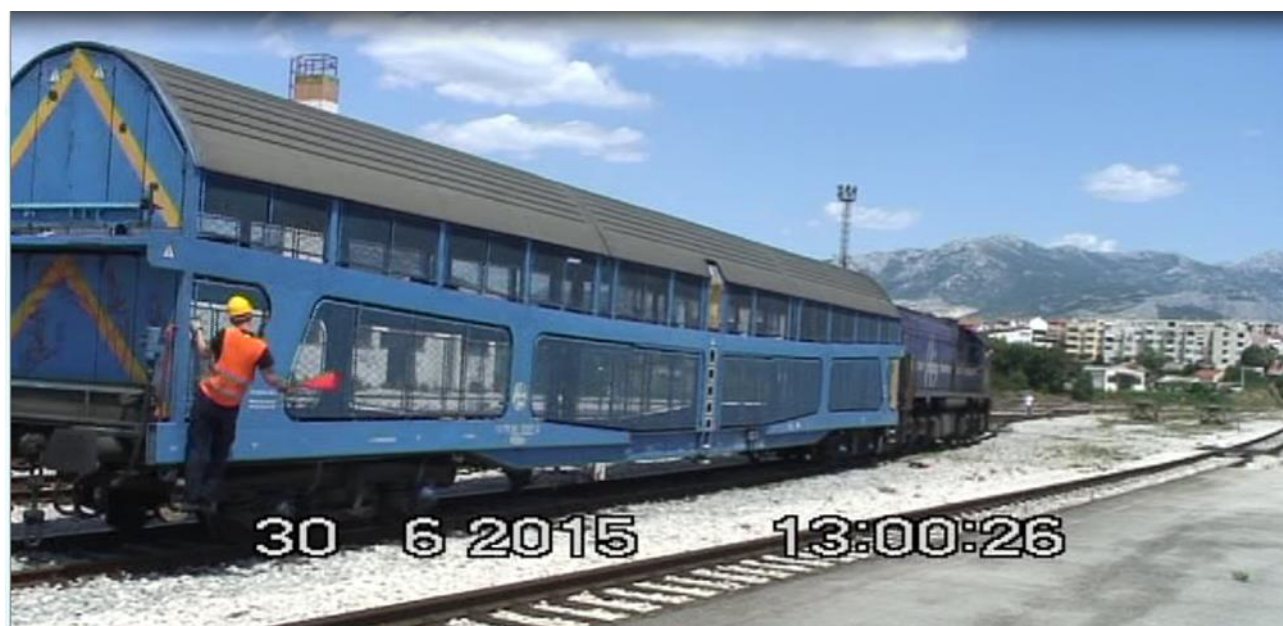
Slika 6. Detalj rada procesa manevriranja iz snimke rekonstrukcije događaja (Izvor AIN)

Slika 7. Detalj rada procesa manevriranja iz snimke rekonstrukcije događaja (Izvor AIN)

Mjesto nesreće nalazi se u kolodvoru Split Predgrađe na 4. kolosijeku u 323+295 KM pruge M604 Oštarije – Knin – Split. Utvrđeno je da se manevarski sastav sastavljen od lokomotive serije 2044-028 i jednog vagona za prijevoz automobila serije MDDIm, oznake 5178 98 00017, kretao guranjem (unatrag) od petog kolosijeka preko horizontalnog luka u obliku slova "S" („S“ zavoja) prije izlaska u pravac prema četvrtom kolosijeku. Prije početka manevriranja pregledač vagona – rukovatelj manevre popeo se na stubu vagona, koja se nalazi na čelu guranog sastava i to sa strane strojovođe. Nakon prelaska preko horizontalnog luka u obliku slova "S" strojovođa uočava da ne vidi pregledača vagona – rukovatelja manevre, te zaustavlja manevarski sastav. Pogledom u smjeru suprotnom od kretanja manevarskog sastava uočava manevarskog radnika koji se nalazi unutar 4. kolosijeka.

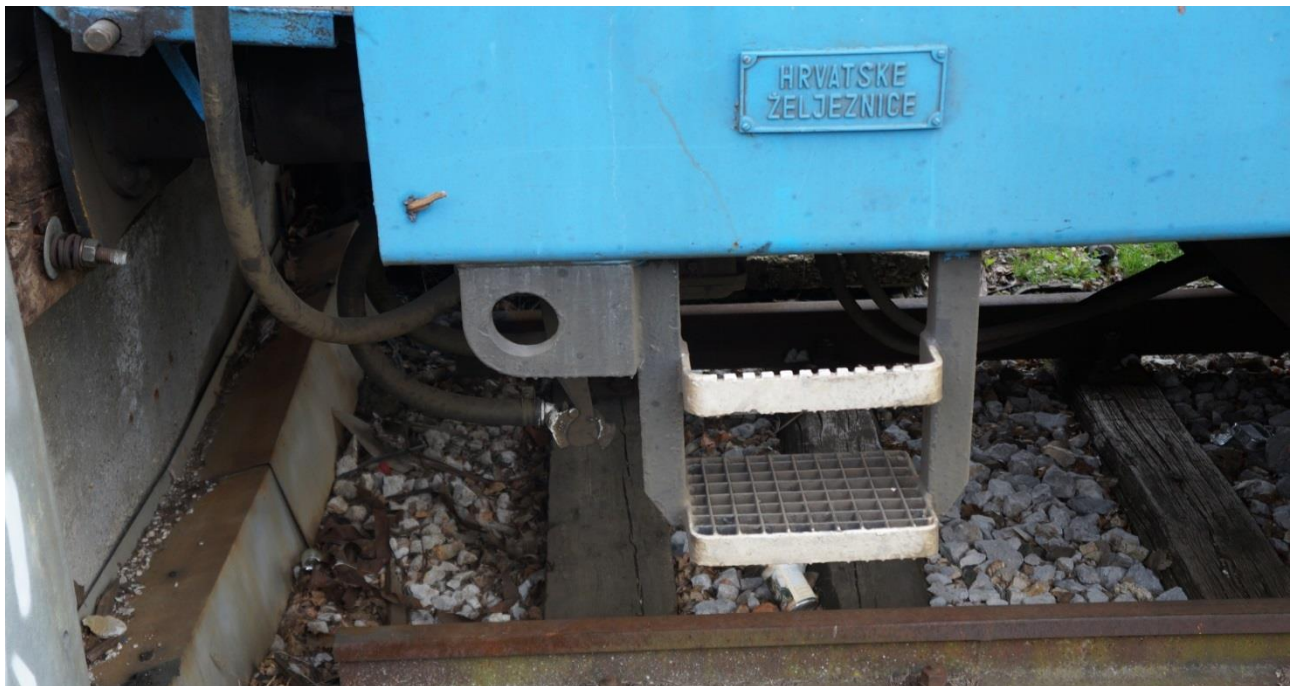
Slika 8. Stuba na vagonu za prijevoz automobila serije MDDIm (Izvor AIN)

Obzirom na navedene tehničke dimenzije i oblik naveden u ERA/TD/2012-04/INT očito je da stube koje se ugrađuju na vagonu serije MDDIm, nisu predviđene za procese rada manevriranja, već isključivo za lakši pristup prijevoznim sredstvima koja se transportiraju u vagonima serije MDDIm.

Rukohvat za predviđeni proces manevriranja mora biti izrađen od okruglog punog željeza ili željezne cijevi minimalnog promjera 20 mm, dok je maksimalni promjer ograničen na 35 mm, također udaljenost između rukohvata i prve plohe treba biti barem 120 mm (ERA/TD/2012-04/INT).

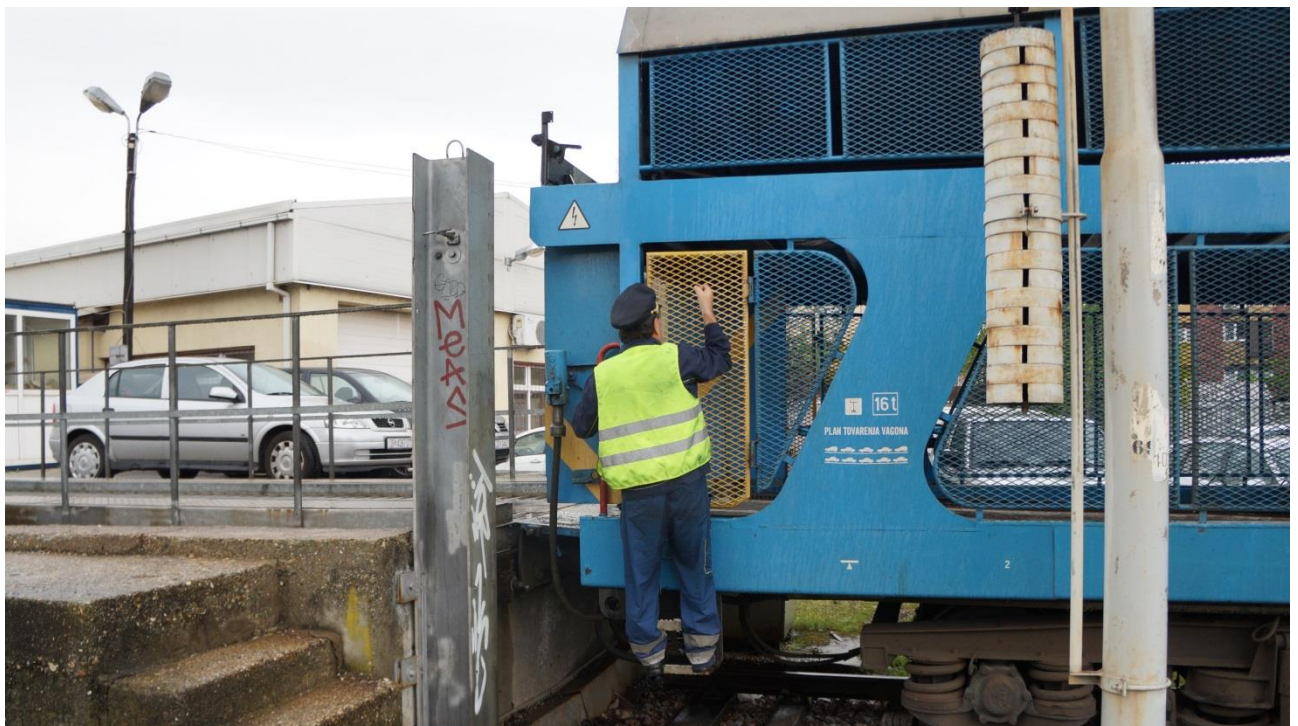
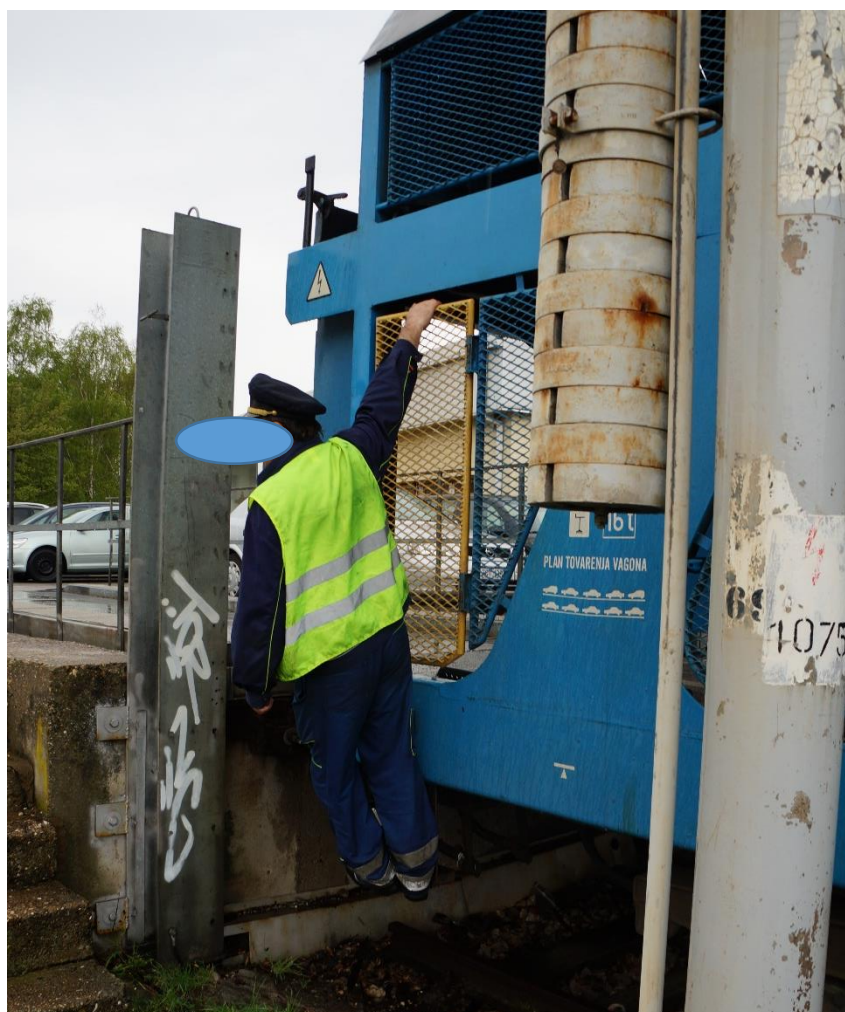
Slika 9. Prikaz položaja manevarskog radnika u kol. Zagreb GK na vagonu serije MDDIm (Izvor AIN).

Slika 10. Prikaz položaja manevarskog radnika u kol. Zagreb GK na vagonu serije MDDIm (Izvor AIN)

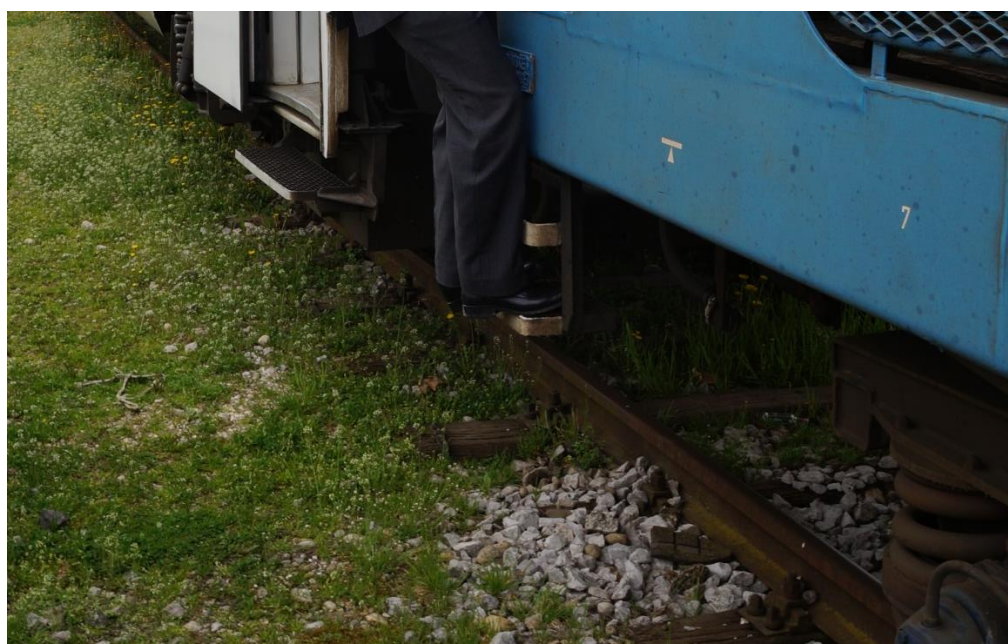
Slika 11. Detalj položaja stopala i potkoljenice manevarskog radnika na vagonu serije MDDIm (Izvor AIN)

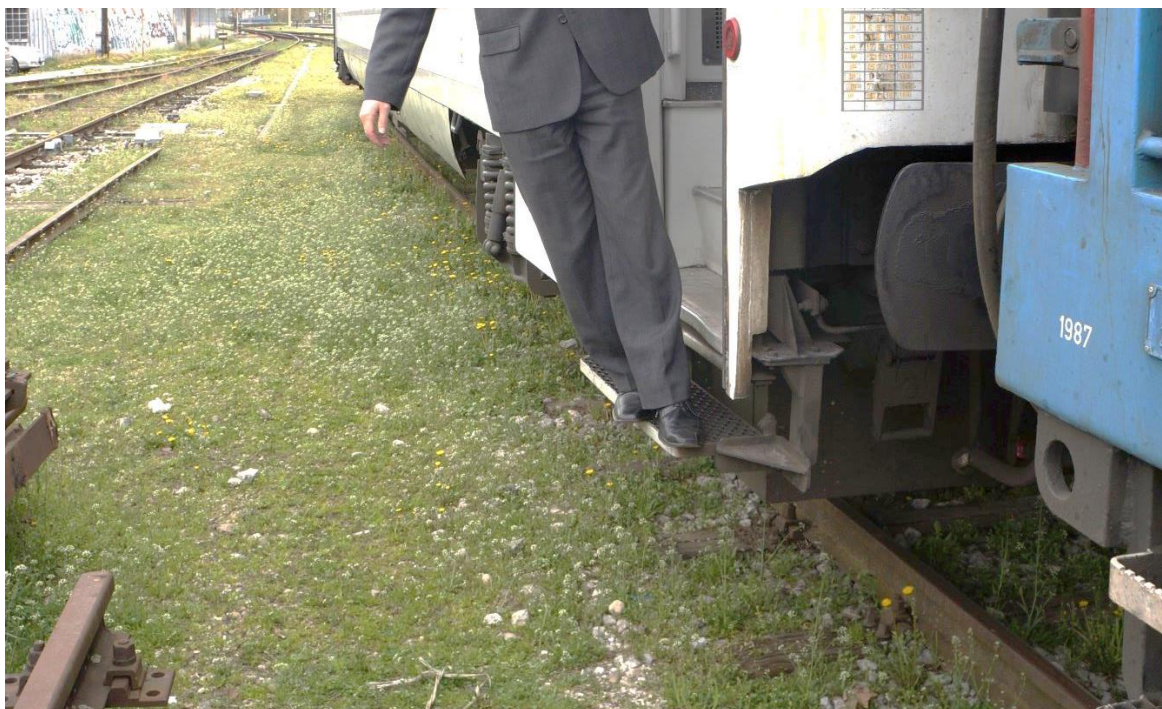
Slika 12. Detalj položaja stopala i potkoljenice manevarskog radnika na putničkom vagonu (Izvor AIN)
