Agencija za istraživanje nesreća u zračnom, pomorskom i željezničkom prometu
Odjel za istrage nesreća u željezničkom prometu

KONAČNO IZVJEŠĆE

Bjelovar, ozbiljna nesreća na ŽCP Male Sredice, 28. prosinca 2015.

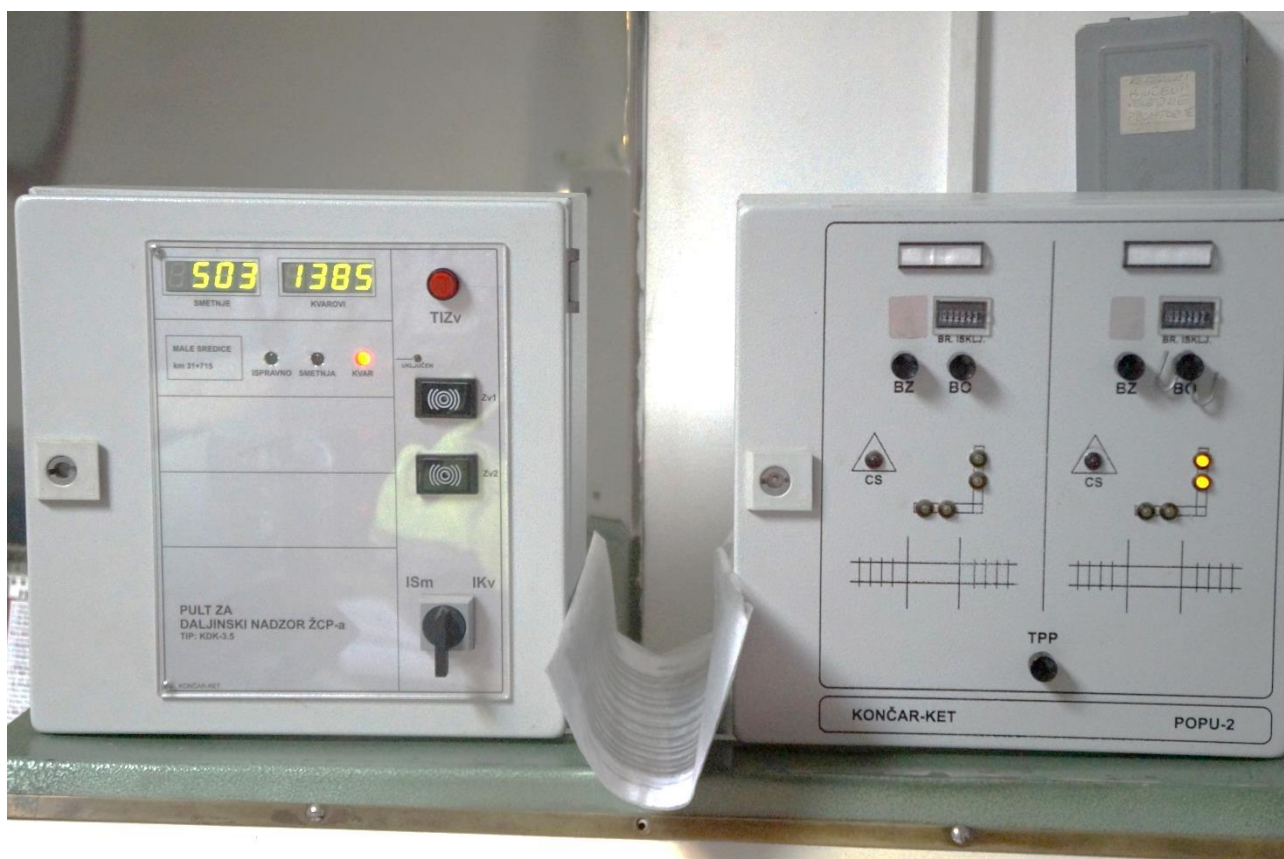
Slika 4. Pult za daljinsko upravljanje i daljinski nadzor rada ŽCP-a (izvor AIN)

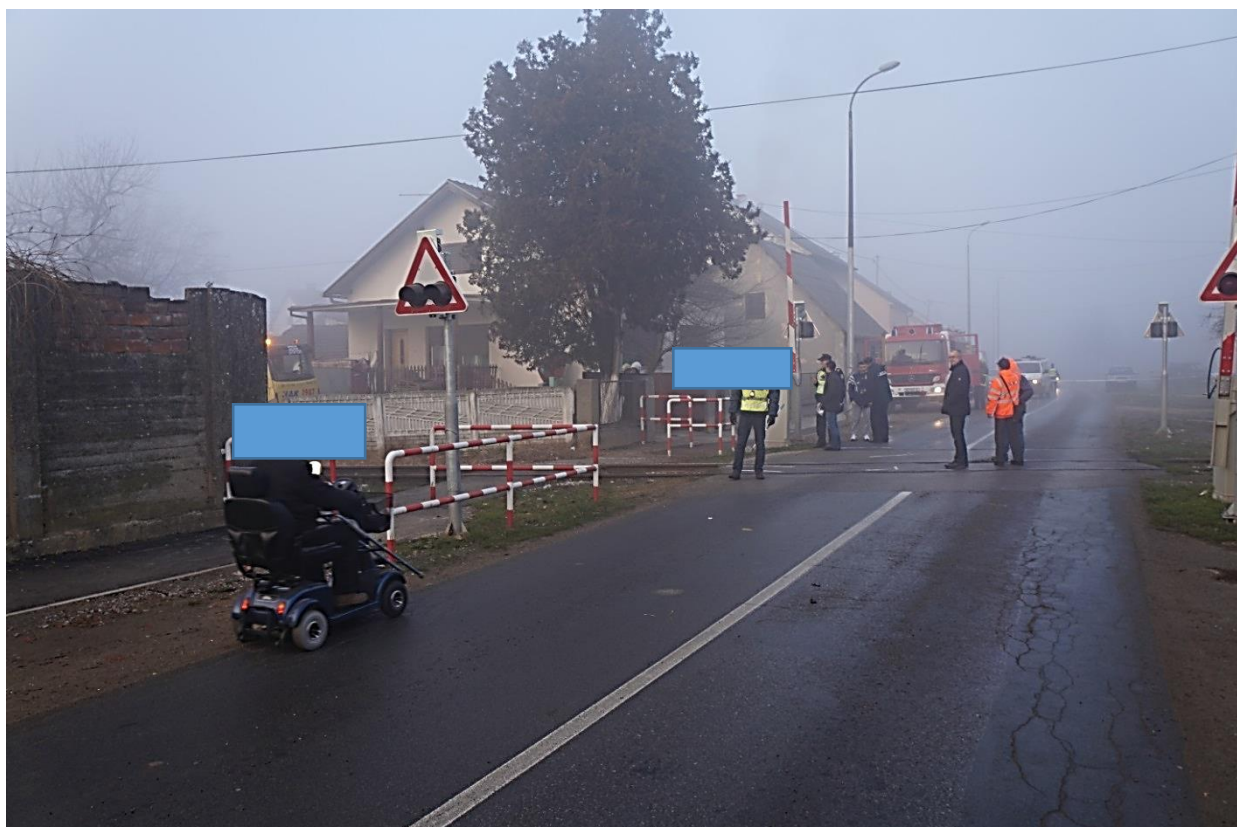
Slika 5. Opći prikaz mjesta događaja iz pravca ulice Male Sredice (izvor AIN)

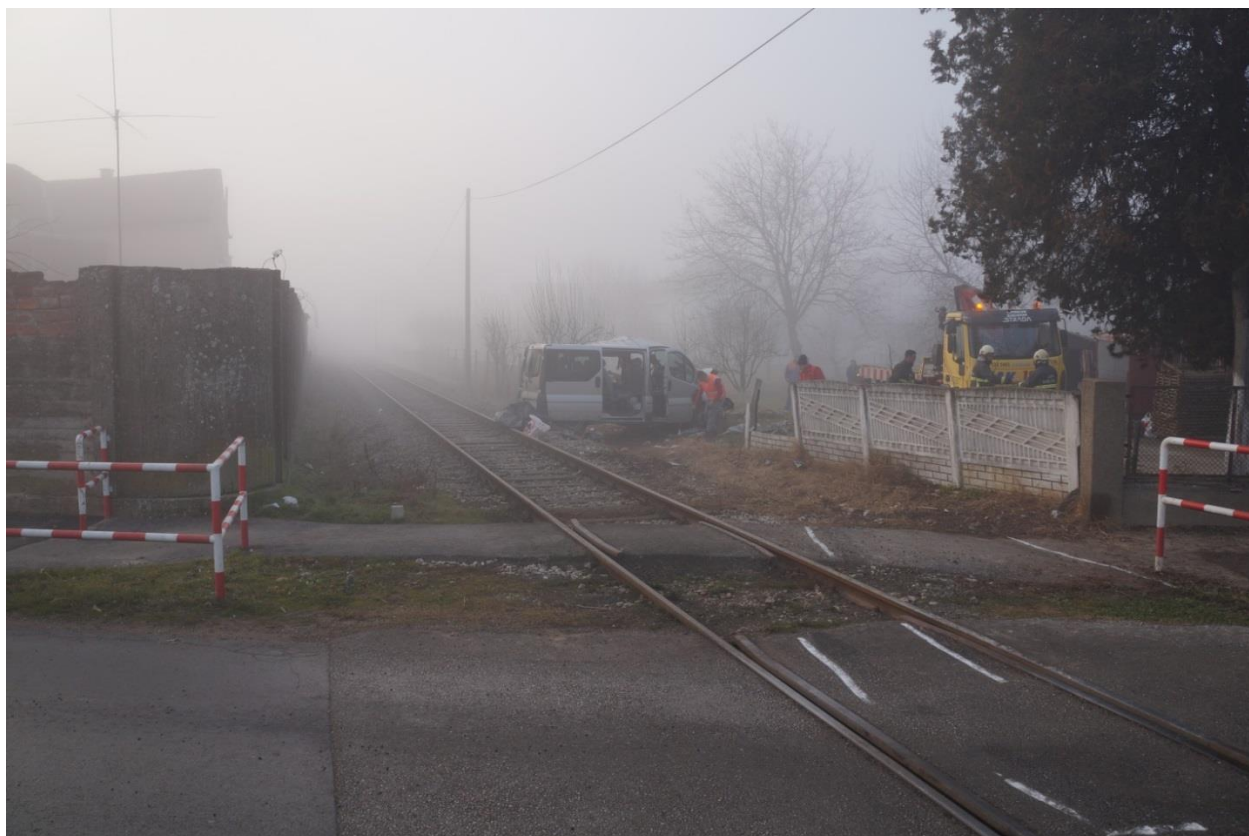
Slika 6. Opći prikaz mjesta događaja iz pravca nailaska vlaka (izvor AIN)

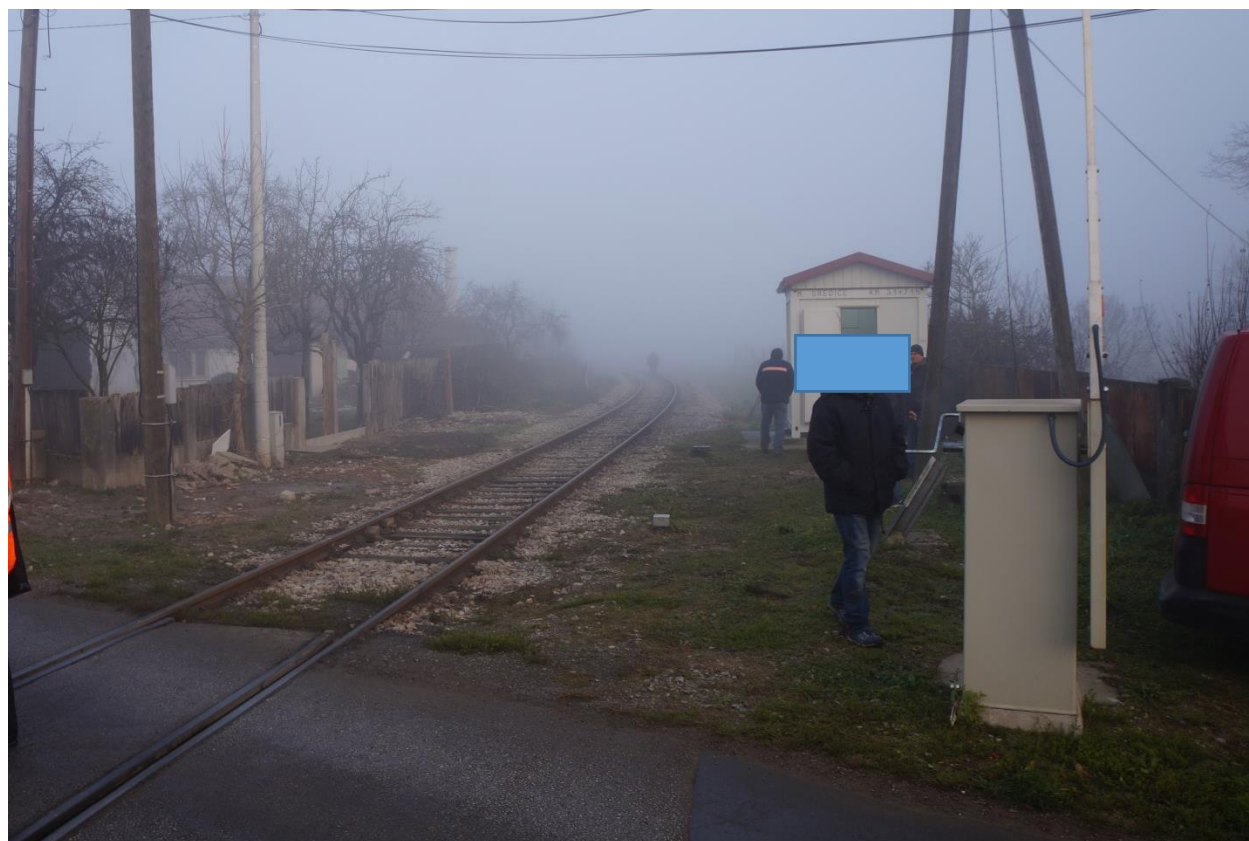
Slika 7. Opći snimak mjesta događaja prema kolodvoru Bjelovar (izvor AIN)

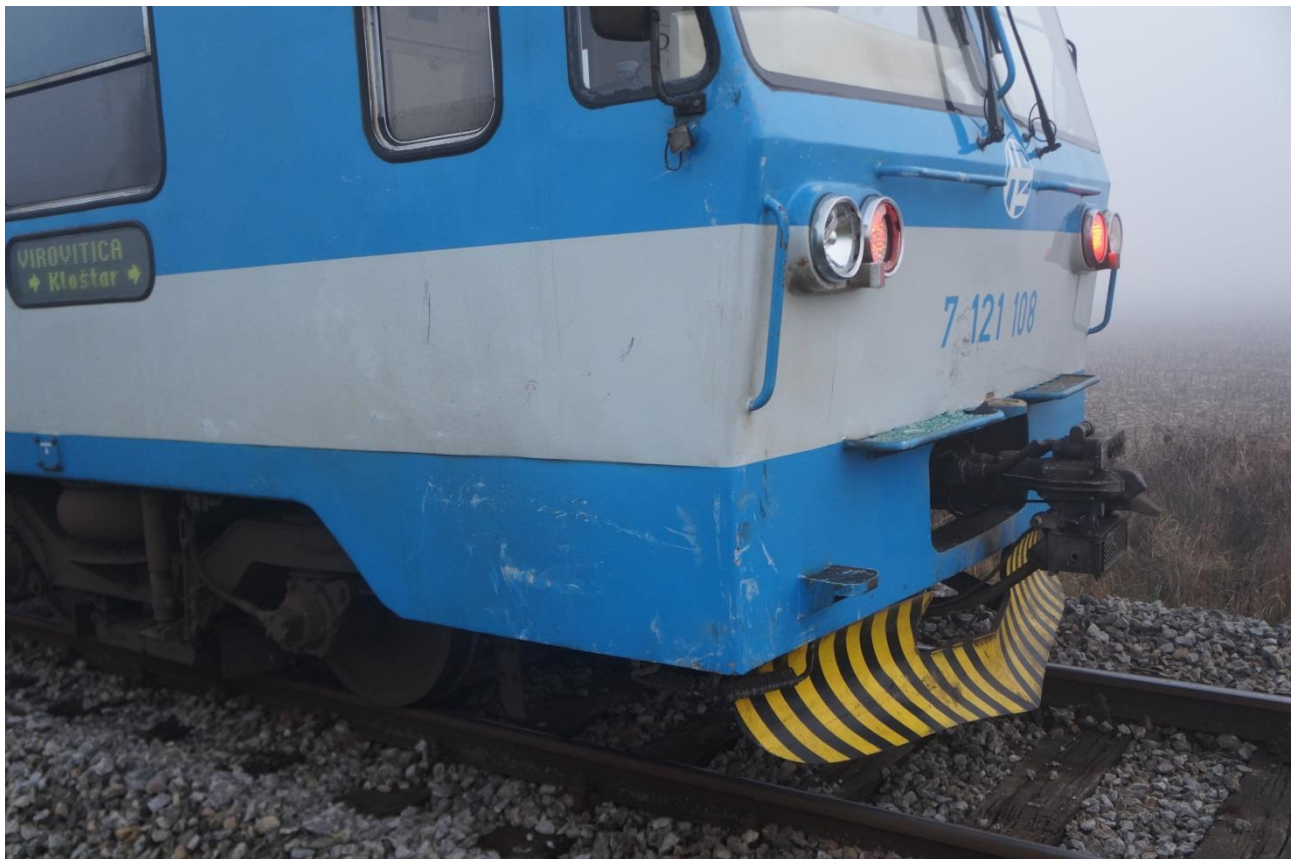
Slika 8. Bliži snimak prednje desne strane vlaka (izvor AIN)

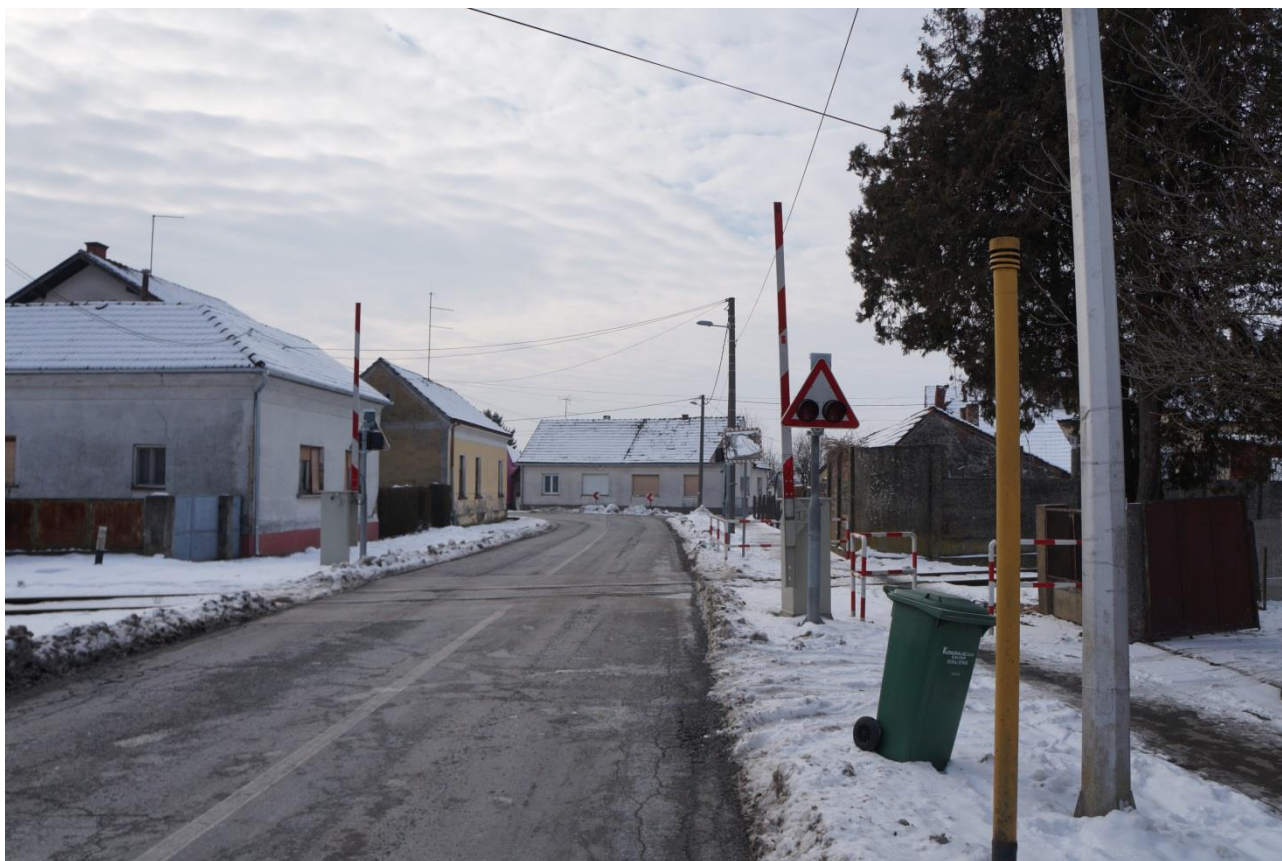
Slika 11. ŽCP Male Sredice s ugrađenim zrcalom (Izvor AIN)

- Željeznički prijevoznik je nakon provedene interne istrage otkazao ugovor o radu predmetnome strojovođi.
- Upravitelj infrastrukture je nakon provedene istrage predmetnoga prometnika vlakova poslao na dodatno školovanje.
- U cilju poboljšanja preglednosti pruge vozačima cestovnih vozila na ŽCP-u Male Sredice je ugrađeno prometno zrcalo, koje povećava preglednost na prugu u pravcu kolodvora Bjelovar.
- U cilju podizanja razine svjesnosti sudionika u prometu i edukaciji građana (a između ostalih i vozača cestovnih vozila) Upravitelj infrastrukture provodi edukativno preventivnu akciju „Vlak je uvijek brži“, kao dio međunarodne akcije ILCAD. Svrha akcije „Vlak je uvijek brži“ je, između ostaloga, ukazati na učestalo nepoštivanje prometne signalizacije.
- Upravitelj infrastrukture ima računalnu aplikaciju preko koje se na dnevnoj bazi prati pouzdanost rada željezničko-cestovnih prijelaza.
