Agencija za istraživanje nesreća u zračnom, pomorskom i željezničkom prometu  
Odjel za istrage nesreća u željezničkom prometu

KLASA: 341-09/15-02/06  
URBROJ: 699-06/1-16-52  
Zagreb, 07. siječnja 2016.

**KONAČNO IZVJEŠĆE**  
Kupinec, sudar na ŽCP-u,  
12. siječnja 2015.

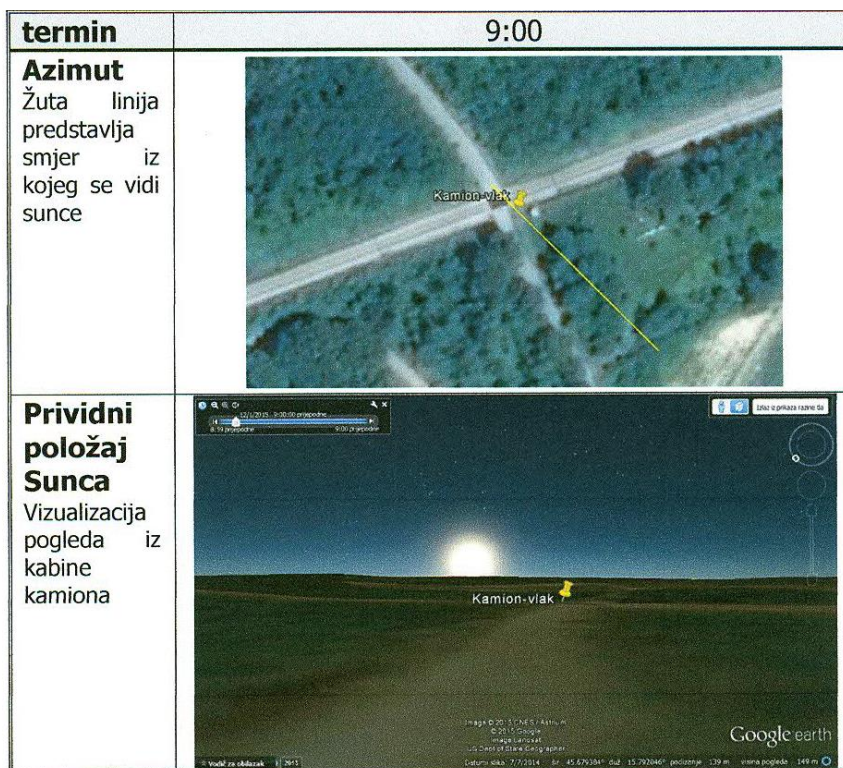
Slika 2 Položaj Sunca na lokaciji ŽCP-a gledano iz pravca zapada

Iz slike broj 2 vidljivo je kako je u 09:00 sati sunce bilo nisko iznad horizonta, praktički tek iznad njega te da je između njegovog prividnog položaja i položaja kamiona bilo krošnja drveća koje su stvarale sjenu i time smanjivale mogućnost zaslijepljenosti vozača kamiona, no ako je vozilo bilo usmjereno u pravcu Sunca vozač je mogao biti zaslijepljen.

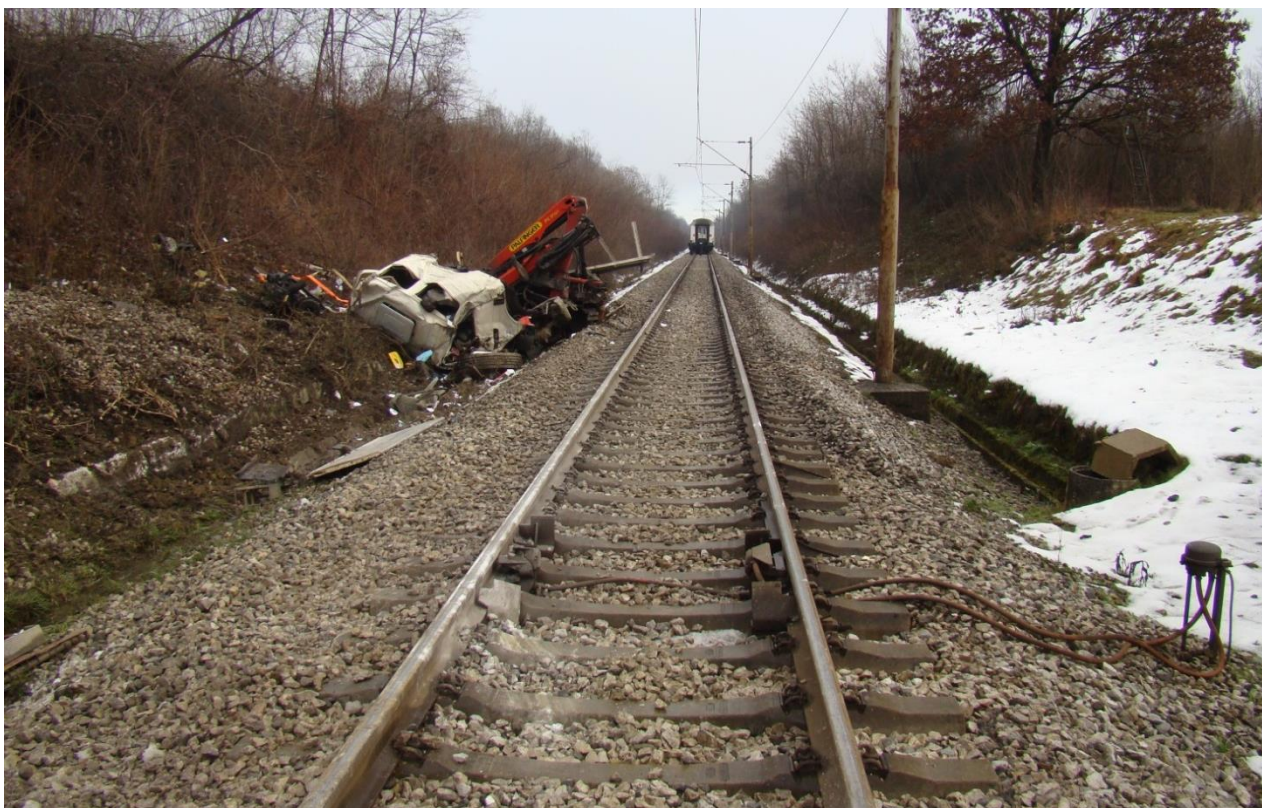
Slika 5. Zaustavni položaj vlaka i teretnog vozila.

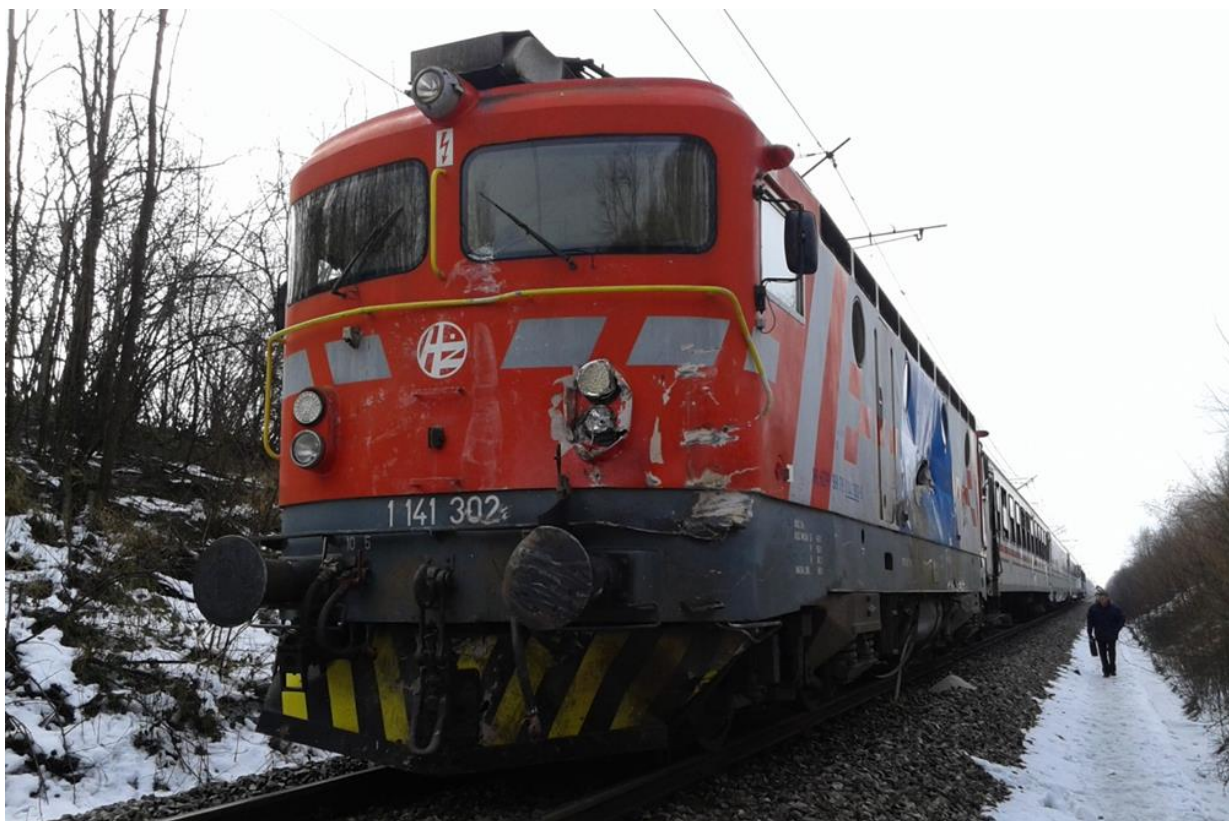
Pregledom željezničkih vozila utvrđeno je da su sva vozila mehanički oštećena struganjem dijelova teretnoga vozila o iste. Najviše je oštećena lokomotiva na kojoj je vidljiv veći proboj oplata, a na prednjoj strani su nastala oštećenja od udarca. Također na vagonu tipa Bl su vidljiva mehanička oštećenja u obliku proboja oplata vagona.

Slika 6 Opći snimak prednje strane vlaka (Izvor AIN)

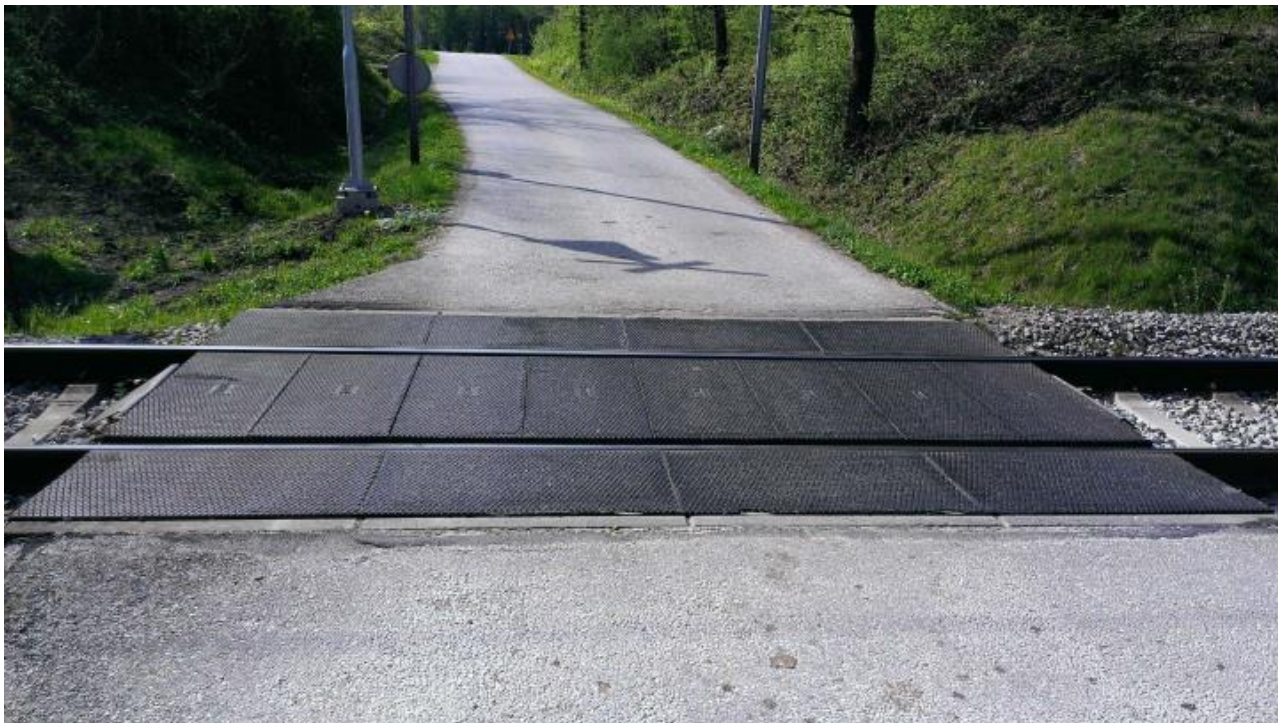
Obzirom na suženje u području prijelaza i različite širine jednostranog dvosmjernog kolnika, kao i na zabilježeni udio teških teretnih vozila u iznosu 2%, dolazi do zaustavljanja vozila neposredno prije prijelaza, te u samom prijelazu što uzrokuje vožnje pojedinih vozila u natrag kako bi se vozila mogla mimoći (uglavnom osobnih vozila), a što je i zabilježeno za vrijeme terenskog snimanja (Slika 14).

S obje strane suženog kolnika nalaze se kanali za odvodnju oborinskih voda dubine oko 1 metar što predstavlja određeni sigurnosni rizik u slučaju pokušaja mimoilaženja dvaju vozila. Tijekom mjerenja intenziteta prometnih tokova i analize prijelaza nisu zabilježene situacije u kojima se dva teretna vozila moraju mimoći u/na prijelazu, što je zbog zabilježenog udjela teretnih vozila vrlo vjerojatno. Upitno je kako se u takvim situacijama teretna vozila mimoilaze i kako takve prometne radnje utječu na razinu učinkovitosti i stupnja sigurnosti prometa.

Slika 12 Širina kolnika u odnosu na širinu ŽCP-u, pogled sa sjeverne strane (fotografirano 21.4.2015.)

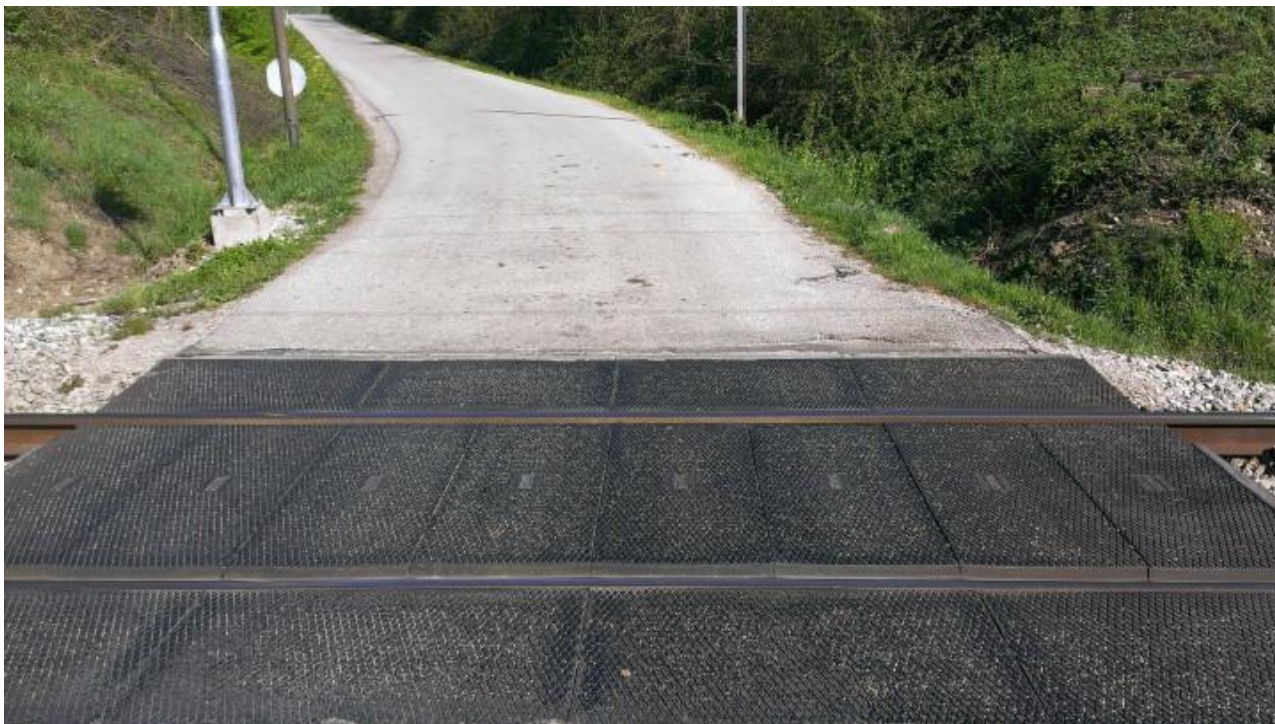
Slika 13 Širina kolnika u odnosu na širinu ŽCP-u, pogled s južne strane (fotografirano 21. 4. 2015.)
