Agencija za istraživanje nesreća u zračnom, pomorskom i željezničkom prometu
Odjel za istrage nesreća u željezničkom prometu

Zagreb, 26.02.2016.

KONAČNO IZVJEŠĆE

Sisak, iskliznuće manevarske lokomotive, 10. studenog 2014.

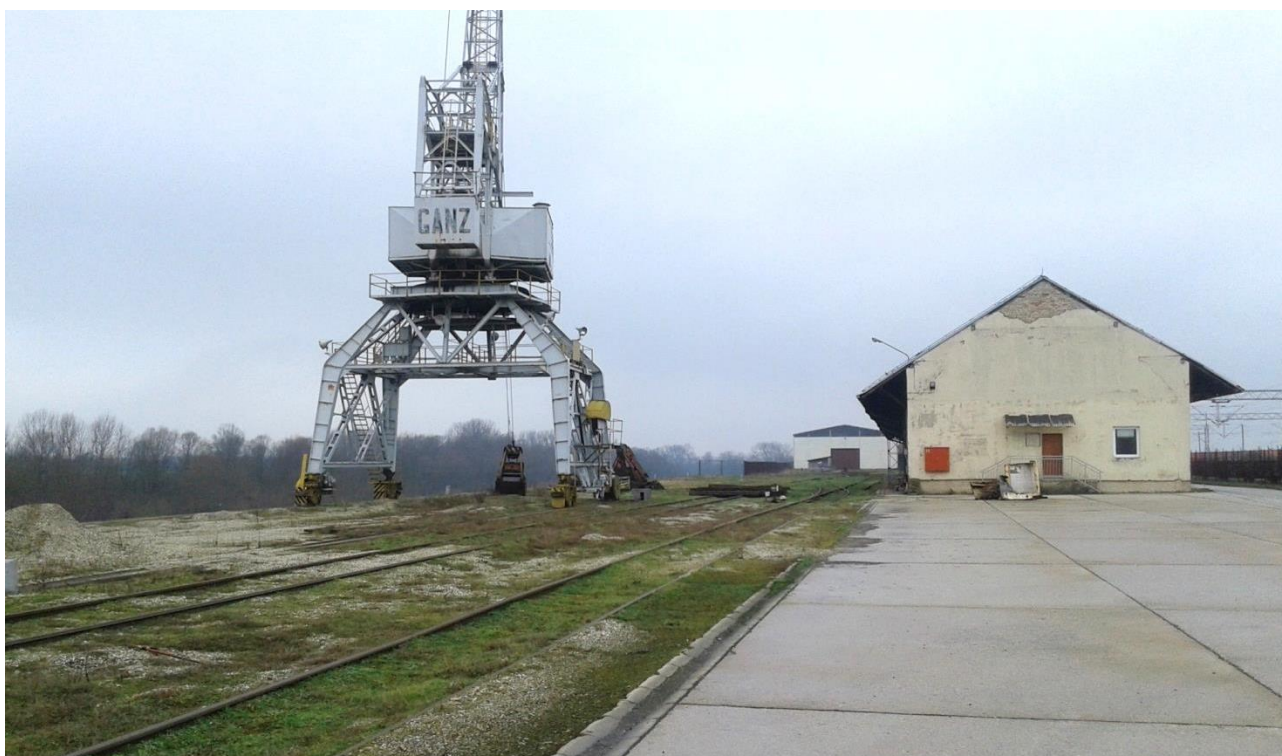
Slika 6 Opći snimak industrijskog kolosijeka 16t prema skladištu „Z“ (Izvor AIN).

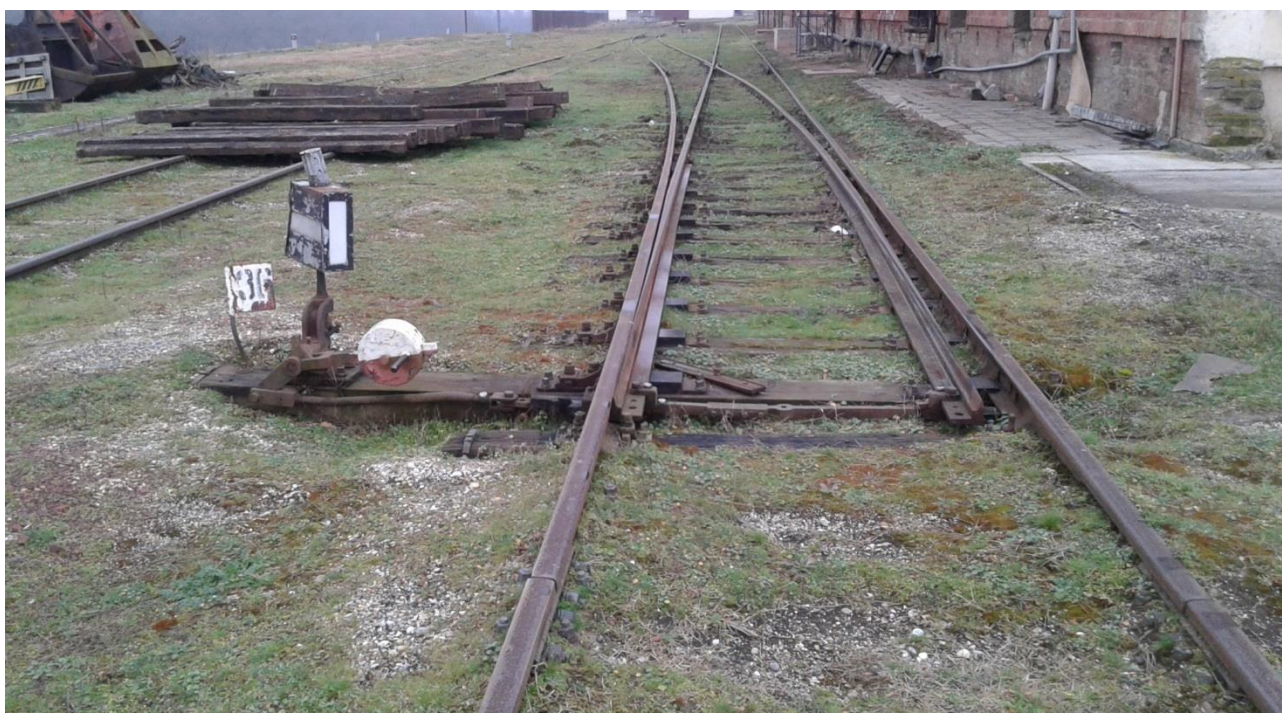
Skretnicom broj 36 upravlja se ručno na mjestu. Ista je postavljena za vožnju u pravac. Pregledom skretnice utvrđeno je da se na istoj nalazi čelična ploča koja je služila za zakivanje (blokiranje skretnice), međutim ta je ploča pronađena okrenuta od položaja zakivanja skretnice, tako da je skretnica pronađena raskovana (slika 7). Pregledom kolosijeka 16t, 17t, te spojnog kolosijeka utvrđeno je da na istima nema znakova za zabranu vožnje željezničkih vozila, tj. da su predmetni kolosijeci zatvoreni za promet vlakova. Pregledom predmetne lokomotive utvrđeno je da je na istoj uslijed iskliznuća došlo do oštećenja pluga (slika 10). Na skretnici nije pronađena ambulatna brava.

Slika 7 Opći snimak skretnice broj 36 (Izvor AIN).
