Agencija za istraživanje nesreća u zračnom, pomorskom i željezničkom prometu
Odjel za istrage nesreća u željezničkom prometu

KONAČNO IZVJEŠĆE

Kosovo, sudar na ŽCP-u,

27. veljače 2015.

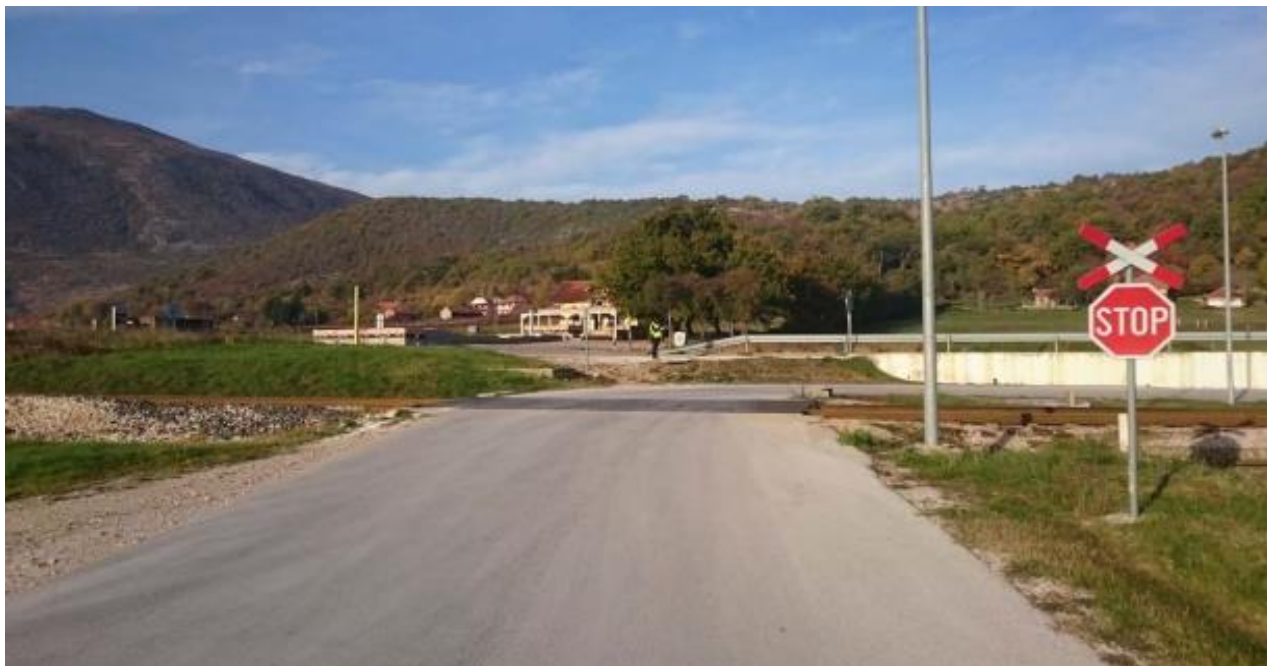
Slika 3 Pogled na ŽCP Tvornica Knauf iz pravca kretanja teretnog motornog vozila (Izvor AIN)

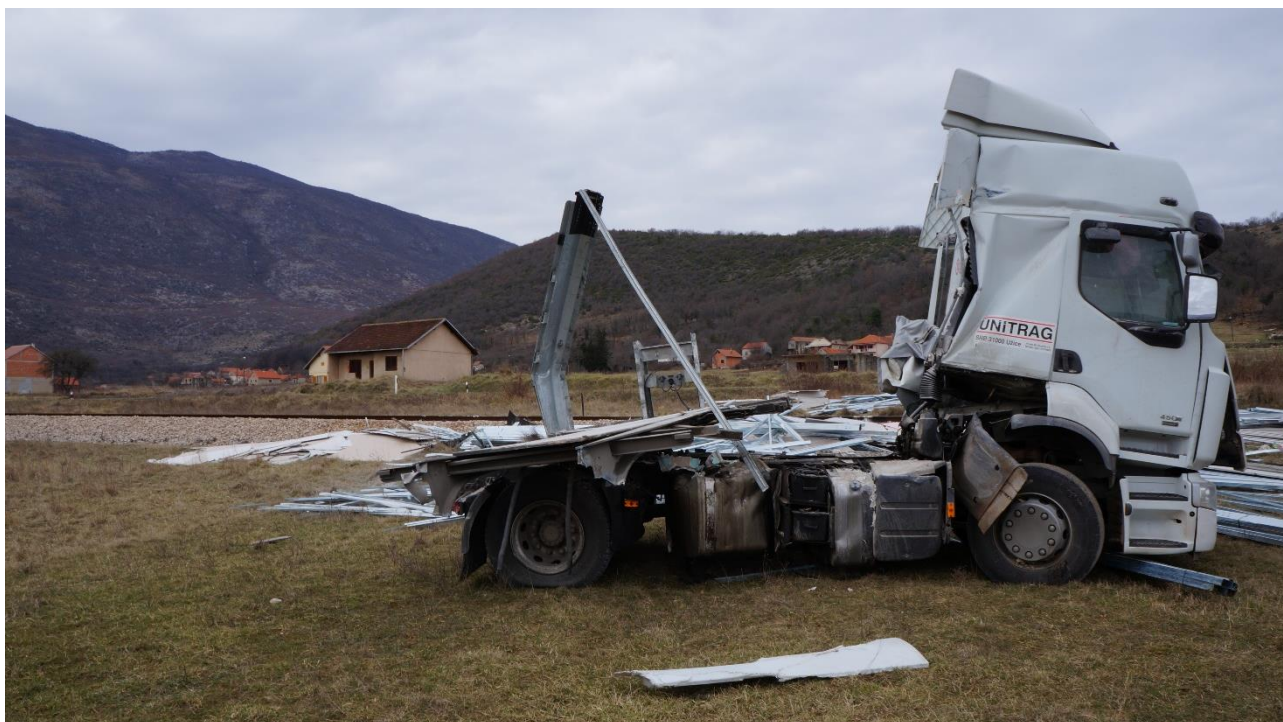
Teretno vozilo marke „Renault“ u potpunosti je uništeno, kao i priključno vozilo marke „Humbar“. Također, roba na priključnom vozilu je uništena.

Slika 4 Oštećenja na teretnom motornom vozilu (Izvor AIN)

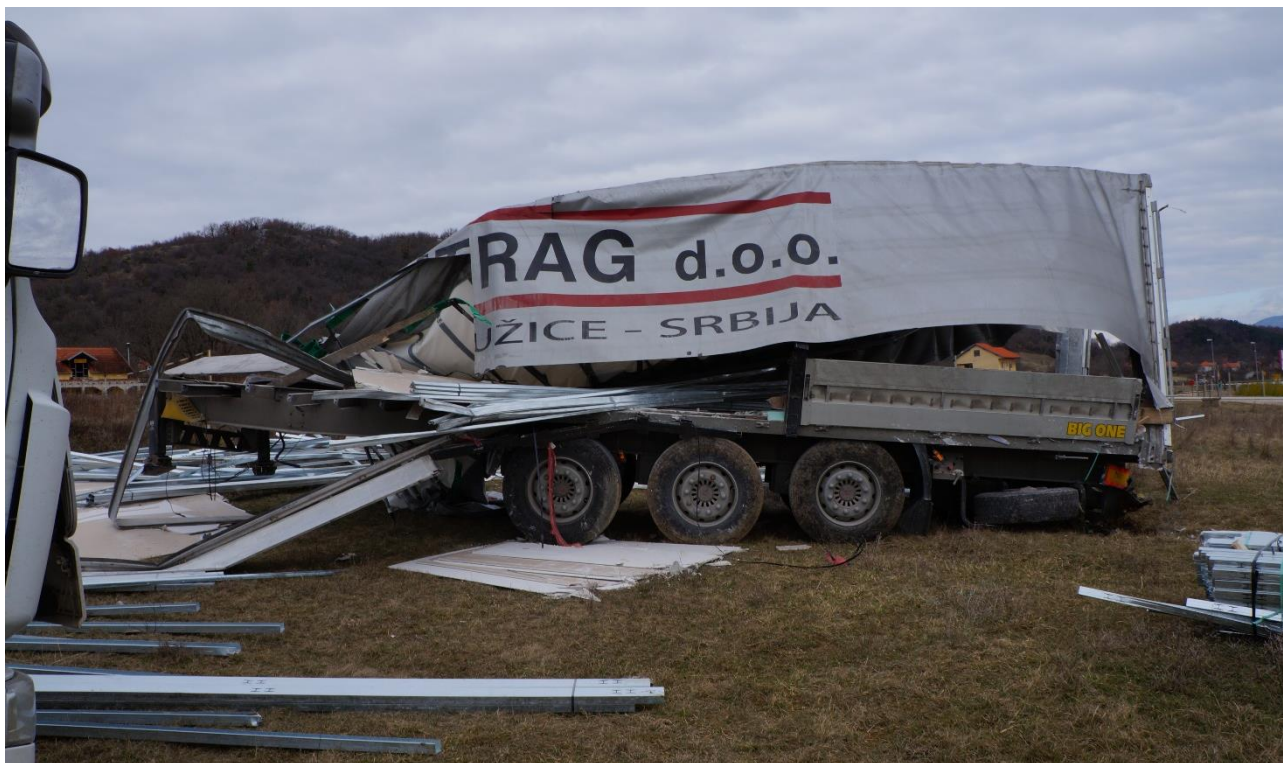
Slika 5 Oštećenja na priklučnom vozilu (Izvor AIN)

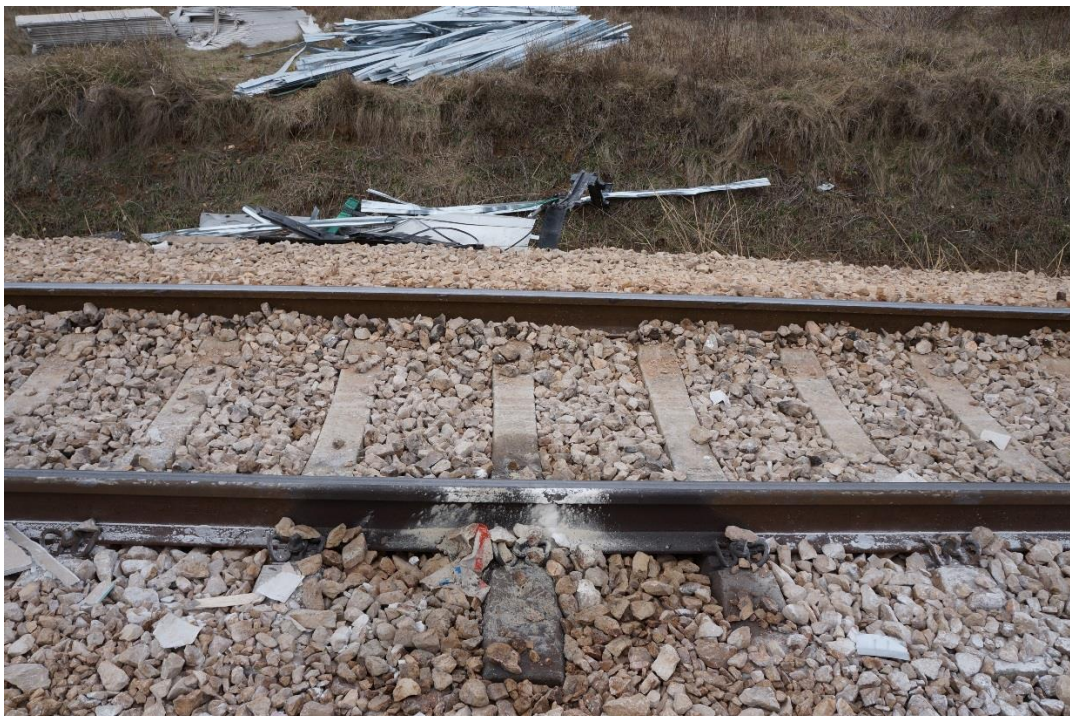
Na željezničkoj infrastrukturi vidljiva su manja oštećenja na gornjem ustroju pruge nastala prilikom guranja teretnog i priključnog vozila, također vidljivo je kemijsko onečišćenje nastalo prilikom istjecanja goriva iz spremnika teretnog vozila i onečišćenje od strane uništenog tereta(gips ploče, AL-profil i glet masa) iz priključnog vozila. Teretno vozilo se nakon utovara kretalo spojnom pristupnom cestom koja iz kruga tvornice vodi na državnu cestu. Vozilo je prešlo put od cca 100m.

Slika 6 Oštećenja na gornjem ustroju pruge (Izvor AIN)

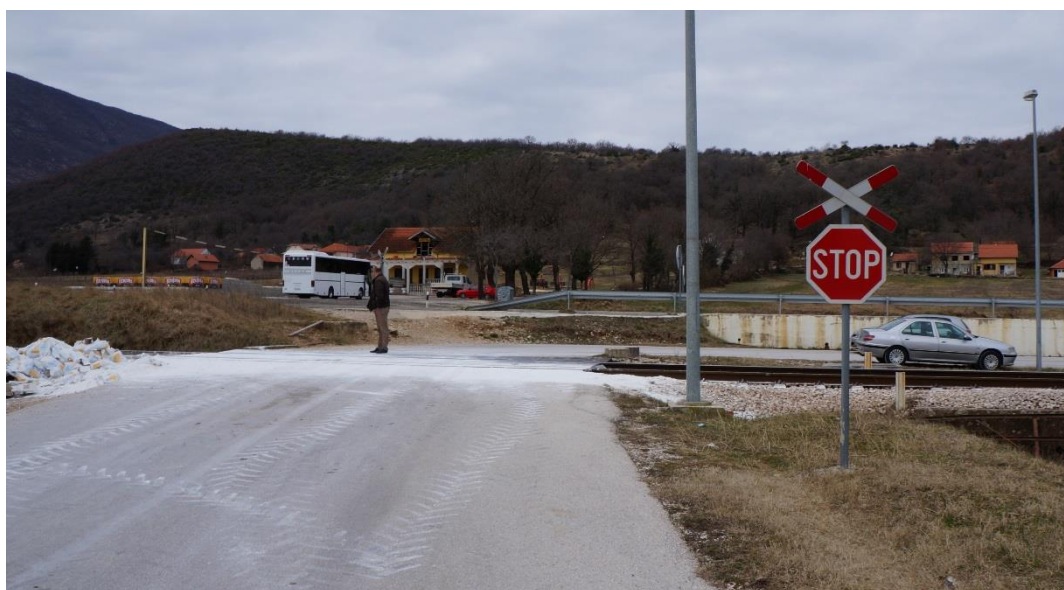
Slika 8 ŽCP Tvornica Knauf pogled sa istočne strane (Izvor AIN)

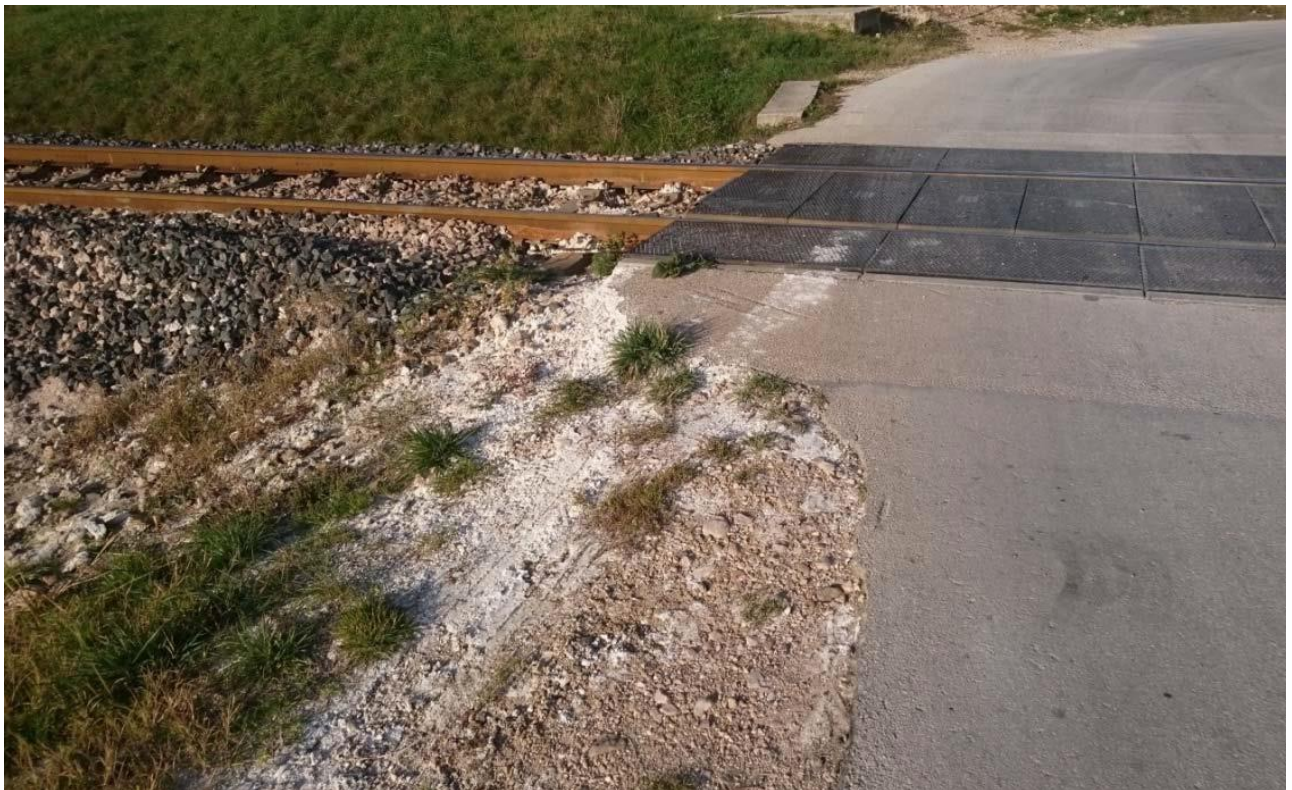
Na spomenute radnje negativno utječe i nagib istočnog kolnika od čak 6,99%, posebno u uvjetima kada u potpunosti natovareno teretno vozilo s istočne strane prijelaza kreće prema prijelazu. Sa zapadne strane zapadnog kolnika nalaze se kanali za odvodnju oborinskih voda dubine oko 1,00 m. Uz zapadni dio pruge te u prostoru između pruge i kolnika također se nalazi kanal za odvodnju oborinskih voda dubine oko 1,00 m. Za vrijeme mjerenja prometnih tokova i analize prijelaza okolna vegetacija bila je do određene mjere primjereno održavana. Upitna je privozna i preglednost udesno sa zapadnog privoza, što u takvim situacijama može utjecati na stupanj sigurnosti. U situacijama smanjenje preglednosti i vidljivosti uzrokovane vremenskim uvjetima (magla i sl.), neodgovarajuće održavanom okolnom vegetacijom upitna je ukupna preglednost na željezničko-cestovnom prijelazu te mogućnost pravovremenog uočavanja vertikalne signalizacije osiguranja, odnosno nailaska vlaka.

Slika 9. Stanje kolnika neposredno prije ŽCP-a Tvornica Knauf (fotografirano 10. 11. 2015.)

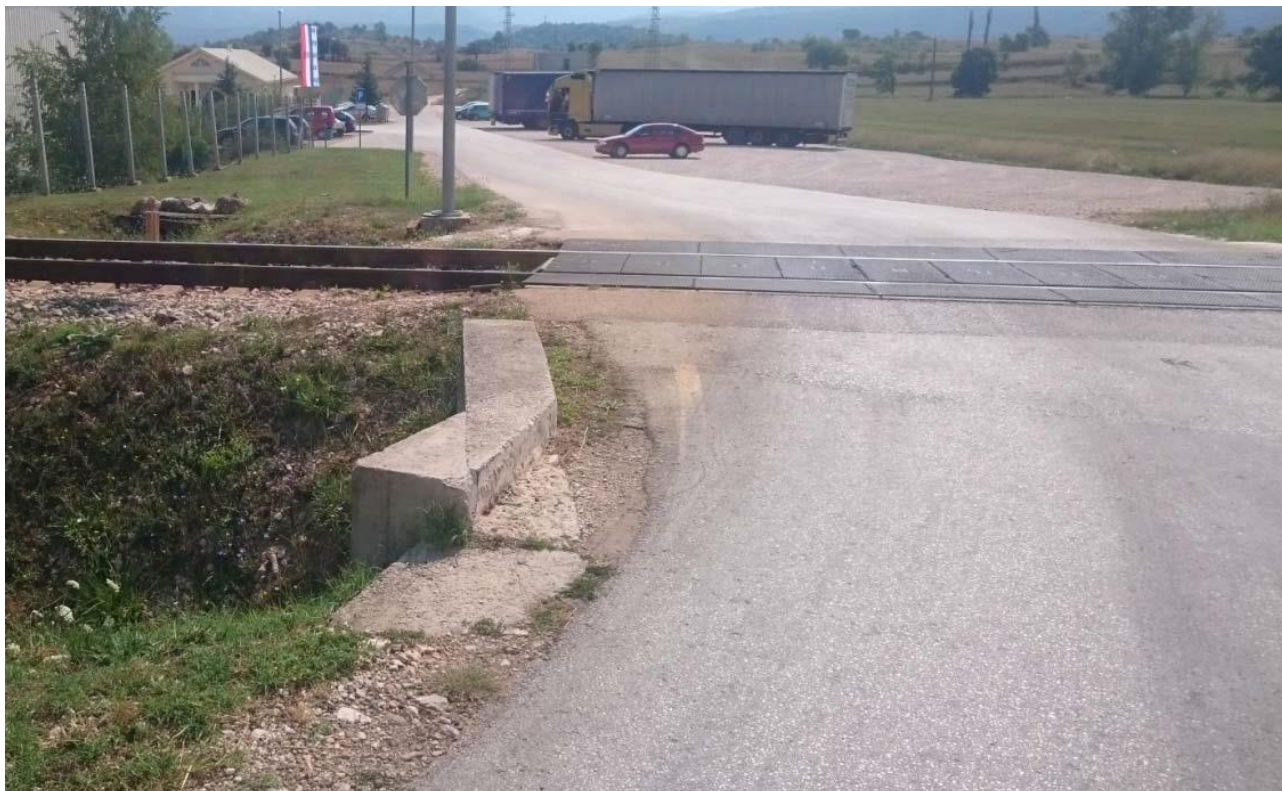
Sa zapadne strane kolnik je također sužen u odnosu na širinu *Strail* podloge, prije svega zbog postojanja betonske konstrukcije mosta odnosno odvodnog kanala koji se nalazi sa zapadne strane željezničke pruge (Slika 10.).

Slika 10. Širina kolnika u odnosu na širinu ŽCP-a Tvornica Knauf, pogled sa zapadne strane (fotografirano 11. 8. 2015.)

b) Obnova površine kolnika s istočne strane – asfaltiranje dijela kolnika s lijeve strane kako bi kolnik bio iste širine kao i Strail podloga.

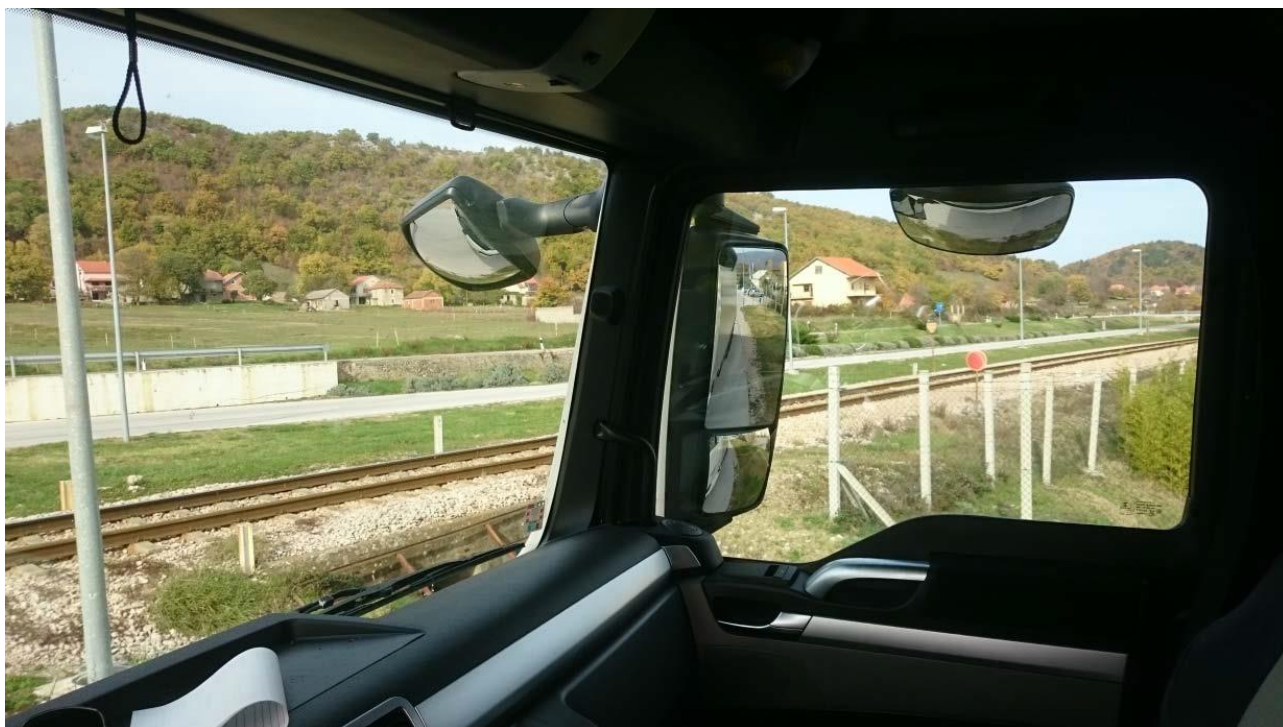
Slika 11. Preglednost na prugu s istoka prema smjeru Knina iz cestovnog teretnog vozila (fotografirano 10. 11. 2015.).

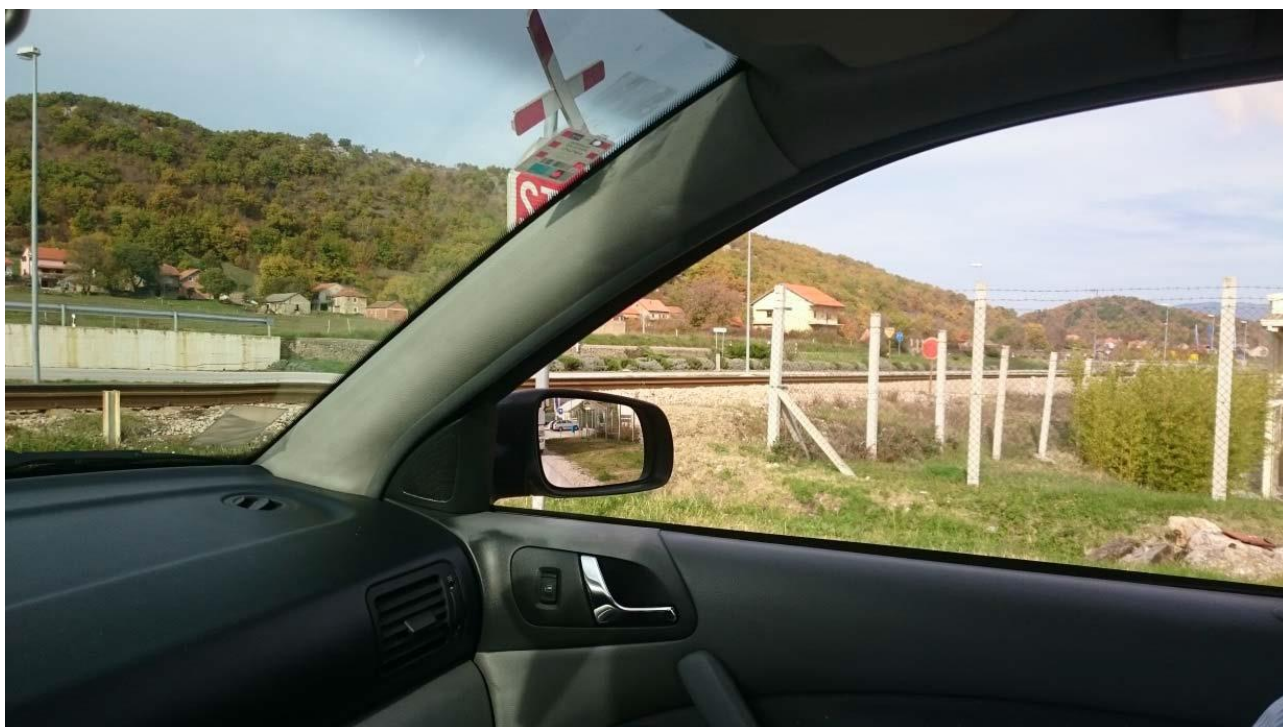
Slika 12. Preglednost na prugu s istoka prema smjeru Knina iz osobnog automobila (fotografirano 10.11.2015.)

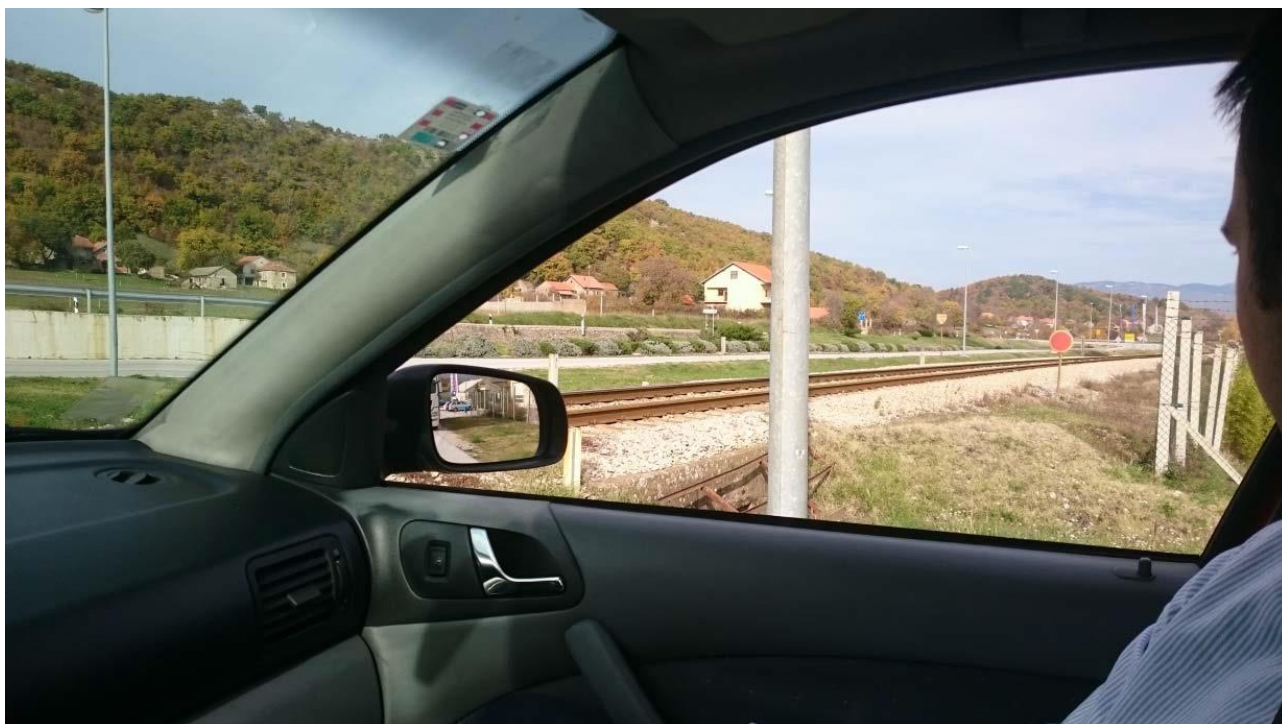
Slika 13. Preglednost na prugu prema smjeru Knina s istočnog privoza s pozicije pomaknutih prometnih znakova „STOP“ i „Andrijin križ“ (fotografirano 10. 11. 2015.)

- Pomicanje znaka („Andrijin križ“ A47 i „STOP“ B02) na minimalnu udaljenost od tri metra od najbliže tračnice s obje strane željezničko-cestovnog prijelaza. Preglednost na prugu na oba smjera i sa oba privoza bi se značajno povećala kao što se može vidjeti na Slici 14 na kojoj je prikazana preglednost prema smjeru Knina iz osobnog automobila koje je zaustavljeno na poziciji od tri metra od najbliže tračnice te na Slici 15. prema smjeru Drniša.
- Sukladno pomicanju znakova - iscrtavanje oznaka na kolniku H01, H03, H11 i H43.
- Postavljanje znaka B38 i C01 o prvenstvu prolaska.
- Redovito održavanje okolne vegetacije u zoni željezničko-cestovnog prijelaza zbog poboljšanja preglednosti (posebno smjer prema Splitu sa zapadne strane prijelaza).

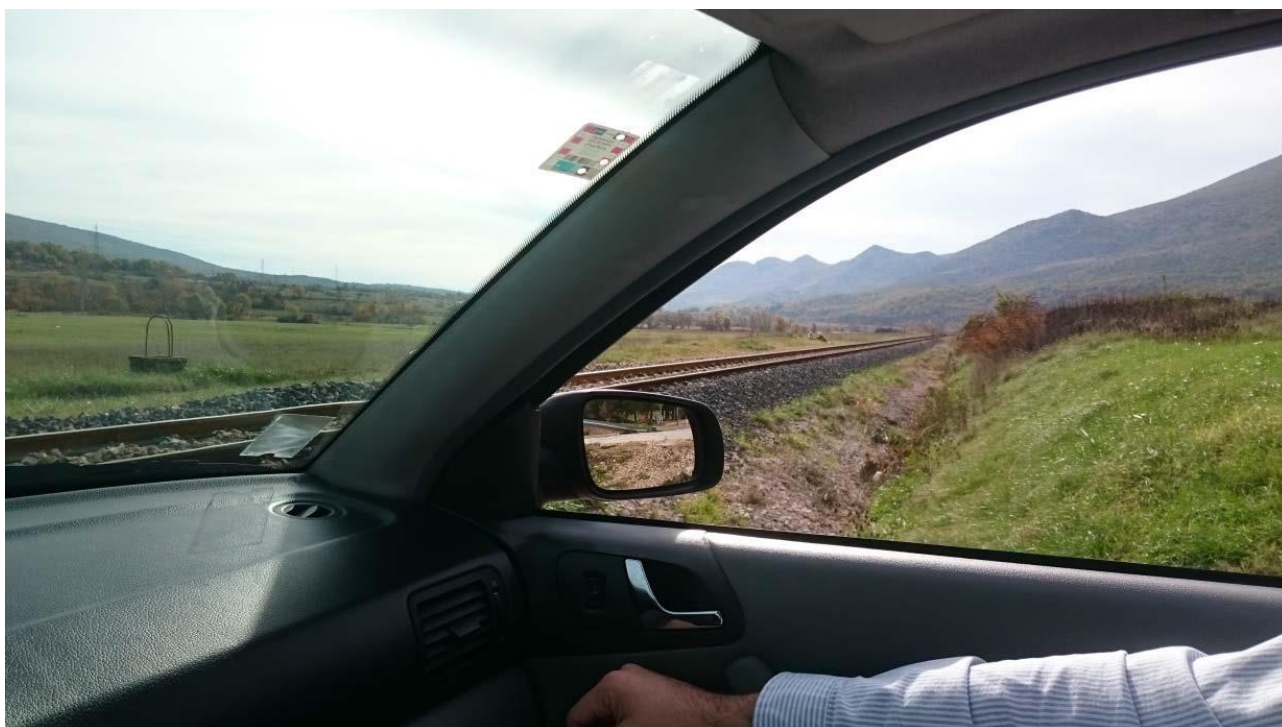
Slika 14. Preglednost na prugu prema smjeru Drniša s zapadnog privoza s pozicije pomaknutih prometnih znakova „STOP“ i „Andrijin križ“ (fotografirano 10. 11. 2015.)
