Agencija za istraživanje nesreća u zračnom, pomorskom i željezničkom prometu  
Odjel za istrage nesreća u željezničkom prometu

## KONAČNO IZVJEŠĆE

**Nesreća na pruzi M301, nalet DMV-a na stablo između kolodvora  
Čeminac i Beli Manastir**

AIN/06-WEB-01

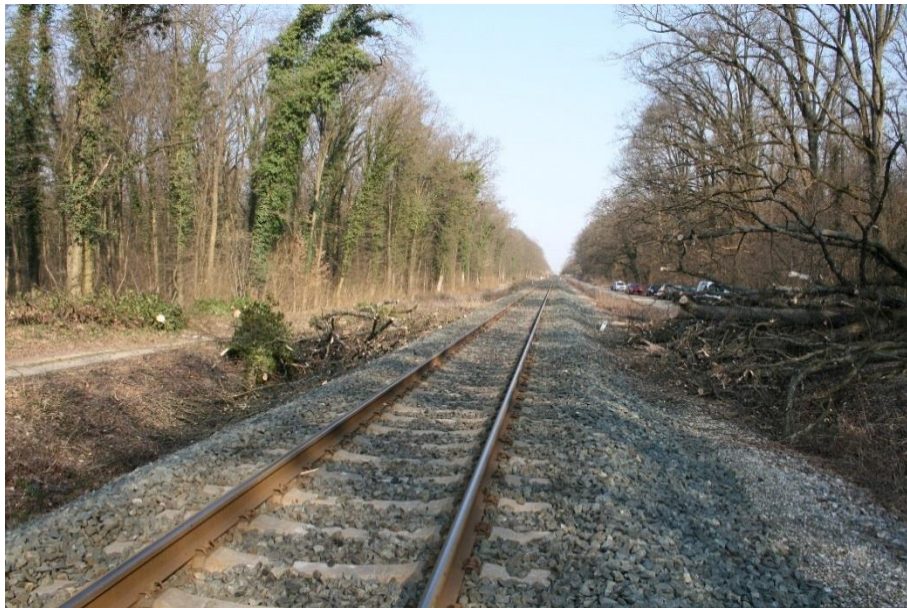
Na samim tračnicama i betonskim pragovima vidljivi su tragovi u obliku površinske izgrebanosti navedenih, nadalje unutar samog kolosijeka zatečeni su sitniji komadi krošnje srušenog stabla.

Slika 2 Mjesto nesreće u šumi Haljevo (izvor slike: AIN)

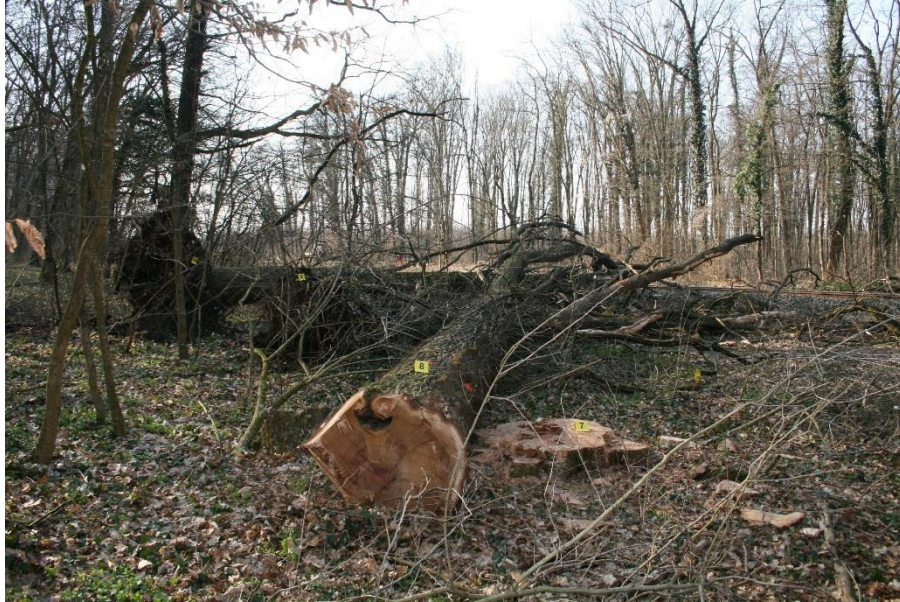
Slika 3 Slika posječenog stabla i stabla koje je palo na prugu (izvor slike: AIN)

Deblo stabla duljine cca. 20 m zatečeno je izvan samog pružnog pojasa, također zatečena je znatna količina grana različitih promjera, a koje su činile krošnju navedenog stabla.

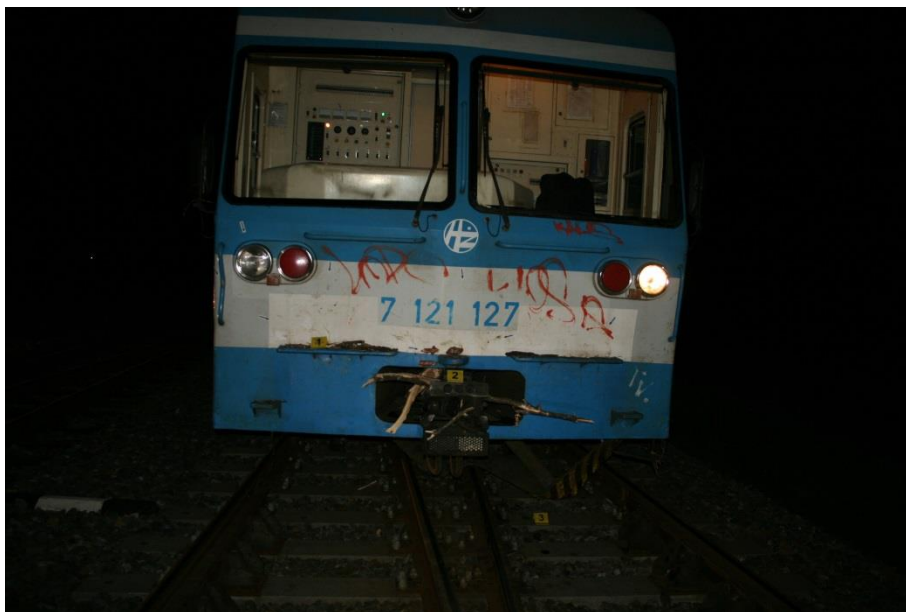
Na dizel-motornoj garnituri (DMV) serije HŽ 7121 127/128 iz foto dokumentacije dobivene iz PP Beli Manastir vidljiva su oštećenja na čelu oplata DMG-a u smjeru naleta, oštećenje pluga, oštećenja zračnog voda, oštećenja automatskog kvačila i oštećenja motora HŽ 7121 127. Sva vrata na (DMV-u) nakon nesreće dala su se otvoriti.

Slika 4 Slika oštećenog i iskliznulog DMV-a na ulazu u Beli Manastir (izvor slike: PP Beli Manastir)

Strojovođa laganom vožnjom prevozi oštećeno vozilo do ulaska u kolodvor Beli Manastir gdje prilikom ulaska na ulaznu skretnicu br. 1 dolazi do iskliznuća DMV-a sa prvim okretnim postoljem uslijed zapinjanja oštećenog pluga o skretnicu (poglavlje 4.1.).
