Agencija za istraživanje nesreća u zračnom, pomorskom i željezničkom prometu  
Odjel za istrage nesreća u željezničkom prometu

# **KONAČNO IZVJEŠĆE**

## **Zagreb Zapadni kolodvor, iskliznuće manevarske lokomotive, 08.05.2016.**

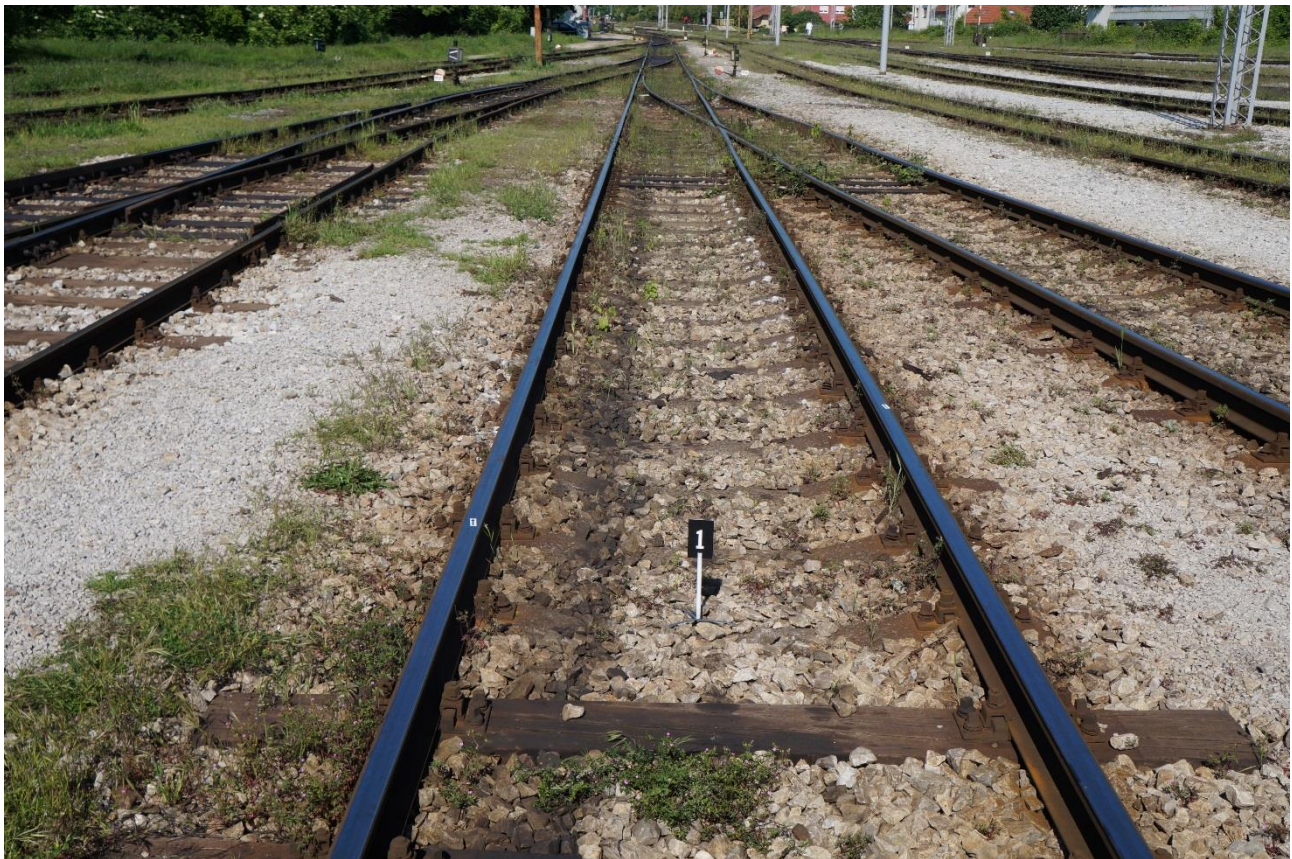
Na mjestu događaja jasno su vidljivi tragovi iskliznuća na samoj tračnici, također vidljiva su oštećenja na betonskim pragovima i kolosiječnom priboru.

Manevarska lokomotiva iskliznula je s kraćim dijelom lokomotive, odnosno lakšim dijelom lokomotive, dio lokomotive koji čini upravljačnica, a ne pogonski motor.

Mjesto iskliznuća nalazi se na dijelu kolosijeka gdje se miješaju drveni i betonski pragovi.

Slika 3 – Mjesto iskliznuća lokomotive serije 2132 (izvor slike: AIN)

Upravitelj infrastrukture je u cilju spriječavanja mogućih novih iskliznuća zamijenio na 9. kolosijeku betonske pragove novim drvenim pragovima, tako da je sad gornji ustroj 9. kolosijek napravljen isključivo od drvenih pragova, tako da više nema miješanja građe pragova.

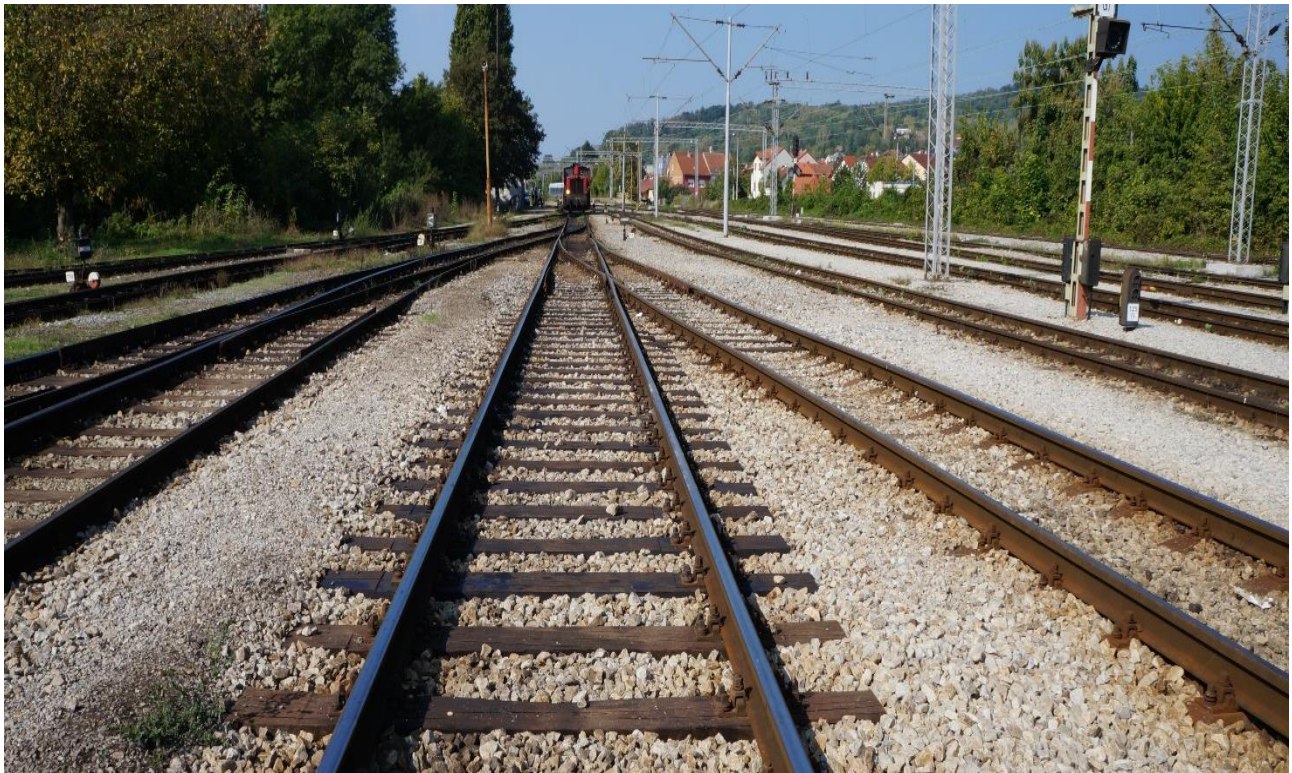
Slika 4 – Mjesto iskliznuća lokomotive serije 2132, nakon izmjene betonskih pragova (izvor slike: AIN)
