Agencija za istraživanje nesreća u zračnom, pomorskom i željezničkom prometu  
Odjel za istrage nesreća u željezničkom prometu

# **KONAČNO IZVJEŠĆE**

## **Rogotin, lom vratila na TMD-u, 08. lipnja 2016.**

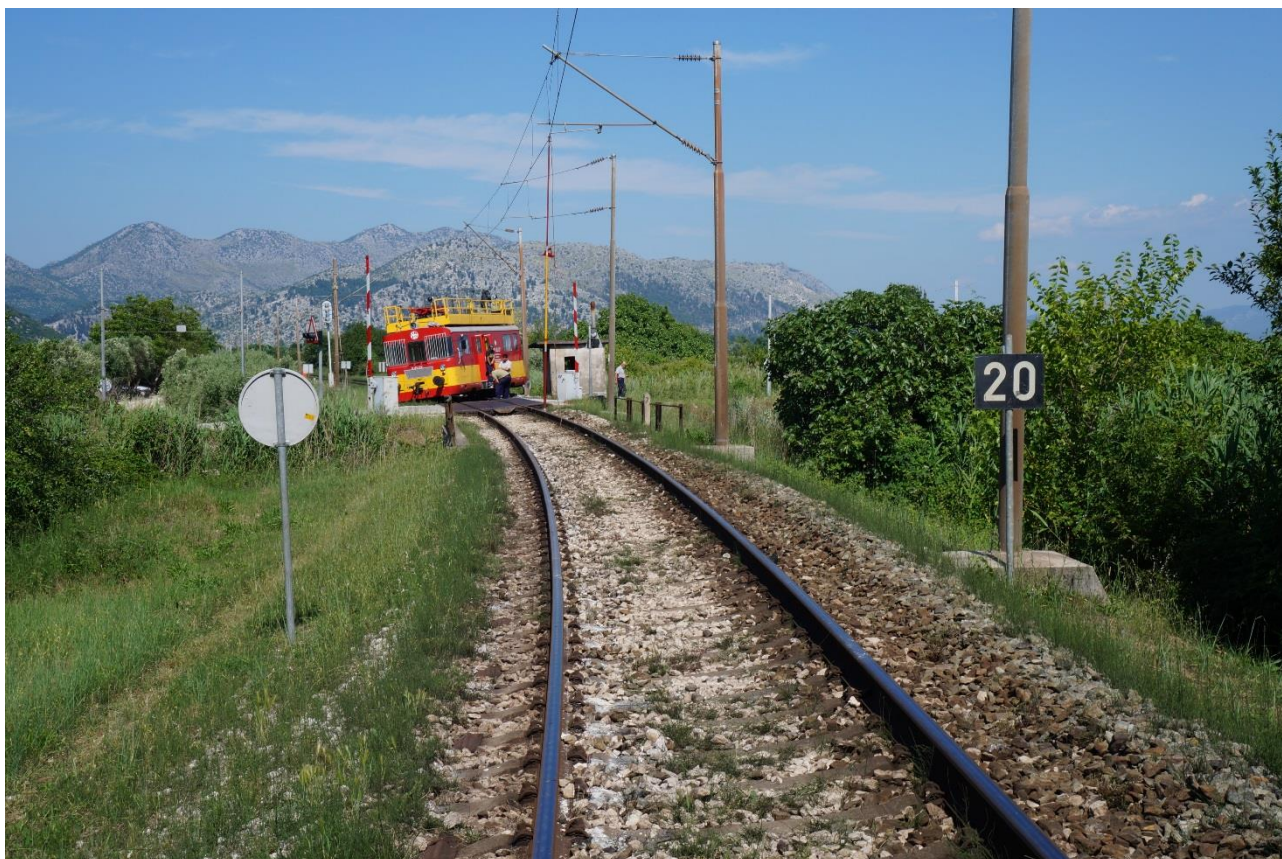
Iz tragova kretanja iskliznulog vozila vidljivo je da se isto nakon iskliznuća nastavilo kretati u smjeru vožnje, sve dok nije naišlo na kolosiječnu opremu na ŽCP-u Rogotin nakon koje dolazi do zanošenja TMD-a na desnu stranu i udara u stup KM-e. Uslijed prethodno navedenog kretanja iskliznulog vozila došlo je do znatnog oštećenja samog kolosijeka (betonskih pragova) i elemenata kontaktne mreže.

Slika 3. – Pregled puta TMD-a od mjesta iskliznuća do zaustavljanja u stupu KM-e (izvor slike:AIN)

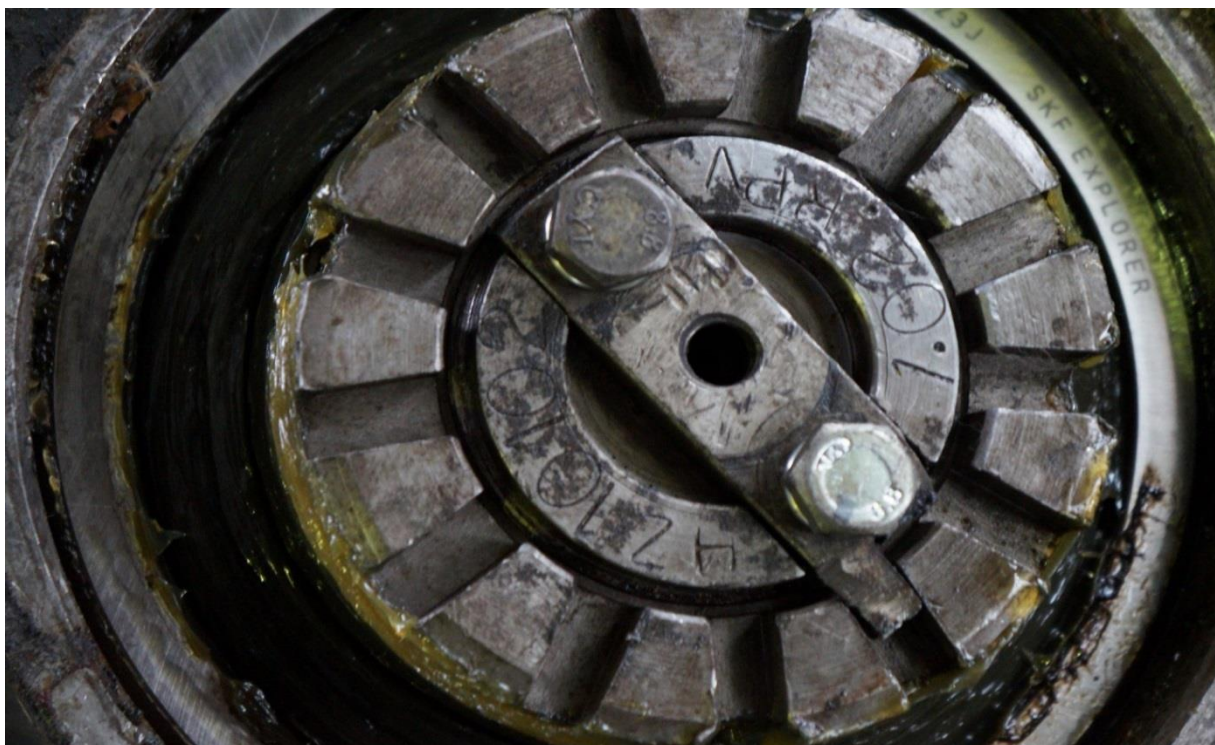
Vratilo je promjera 115 mm, sa pojačanjem u predjelu diferencijala i promjerom od 120 mm.

Slika 4. – Pregled oznaka slomljenog vratila (izvor slike:AIN)

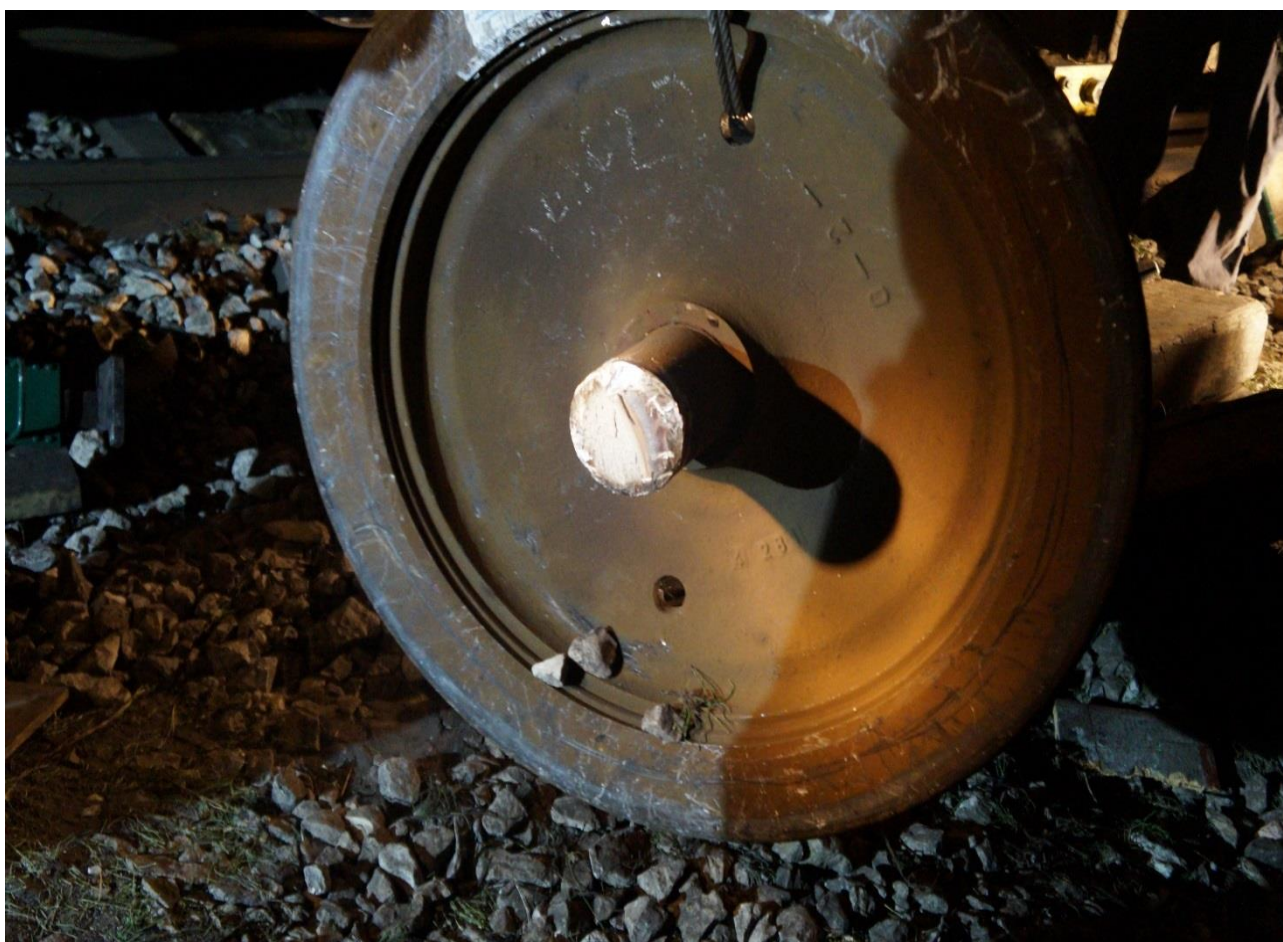
Slika 5. – Slika presjeka slomljenog vratila (izvor slike:AIN)

Iz presjeka loma vratila vidljivo je da se proces loma odvijao u tri faze i to:

- područje nastanka loma (inicijalna točka loma)
- područje trajnog loma
- područje trenutnog loma

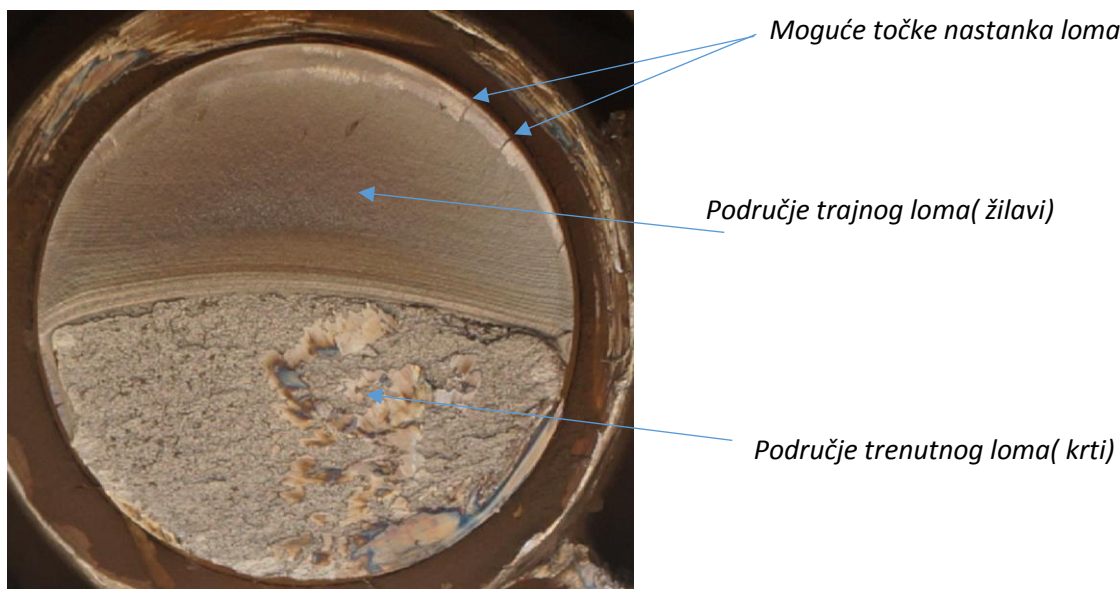
Slika 6. – Bliži snimak lomne površine vratila (izvor slike:AIN)

Karakteristika loma od umora materijala je da nema pojave vidljive plastične deformacije čak i ako se radi o žilavom materijalu. Prijelomna površina sastoji se od zaglađenog svjetlog dijela s brazdama napredovanja pukotine (slika 6). Brazde podsjećaju na godove drveta. Taj dio prijelomne površine nastajao je dulje vremena pa se i naziva područjem trajnog loma. Drugi dio prijelomne površine - područje trenutnog loma – je hrapav, zagasit i zrnat, a nastao je u trenutku kada je nametnuto naprezanje zbog smanjenja nosive plohe naraslo na iznos jednak vlačnoj čvrstoći materijala. Odnos površina trajnog i trenutnog loma te njihov razmještaj na prijelomnoj površini ovisi o vrsti i intenzitetu dinamičkog naprezanja te intenzitetu koncentracije naprezanja.

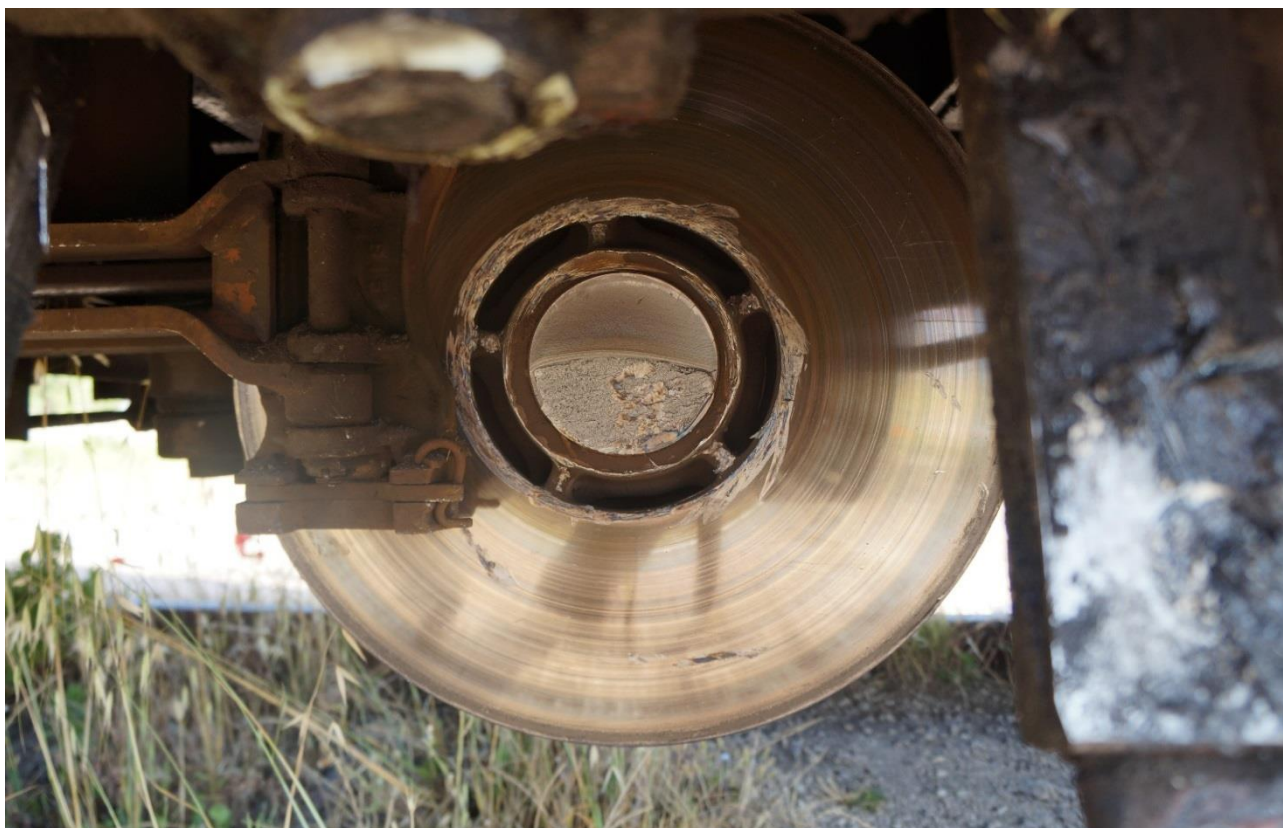
Slika 7. – Slika presjeka slomljenog vratila (izvor slike:AIN)

Obzirom da vratilo tijekom prometovanja vozila izloženo promjenjivom (dinamičkim) naprezanju, te unatoč tome što je iznos takvog dinamičkog naprezanja niži od granice razvlačenja čelika od kojeg je izrađeno vratilo, nakon nekog vremena može doći do pojave loma ukoliko je takvo naprezanje promjenjivog intenziteta i dugotrajno (umor materijala).
