Agencija za istraživanje nesreća u zračnom, pomorskom i željezničkom prometu  
Odjel za istrage nesreća u željezničkom prometu

# **KONAČNO IZVJEŠĆE**

## **Željeznička nesreća u tunelu Sljeme, 16. srpnja 2016.**

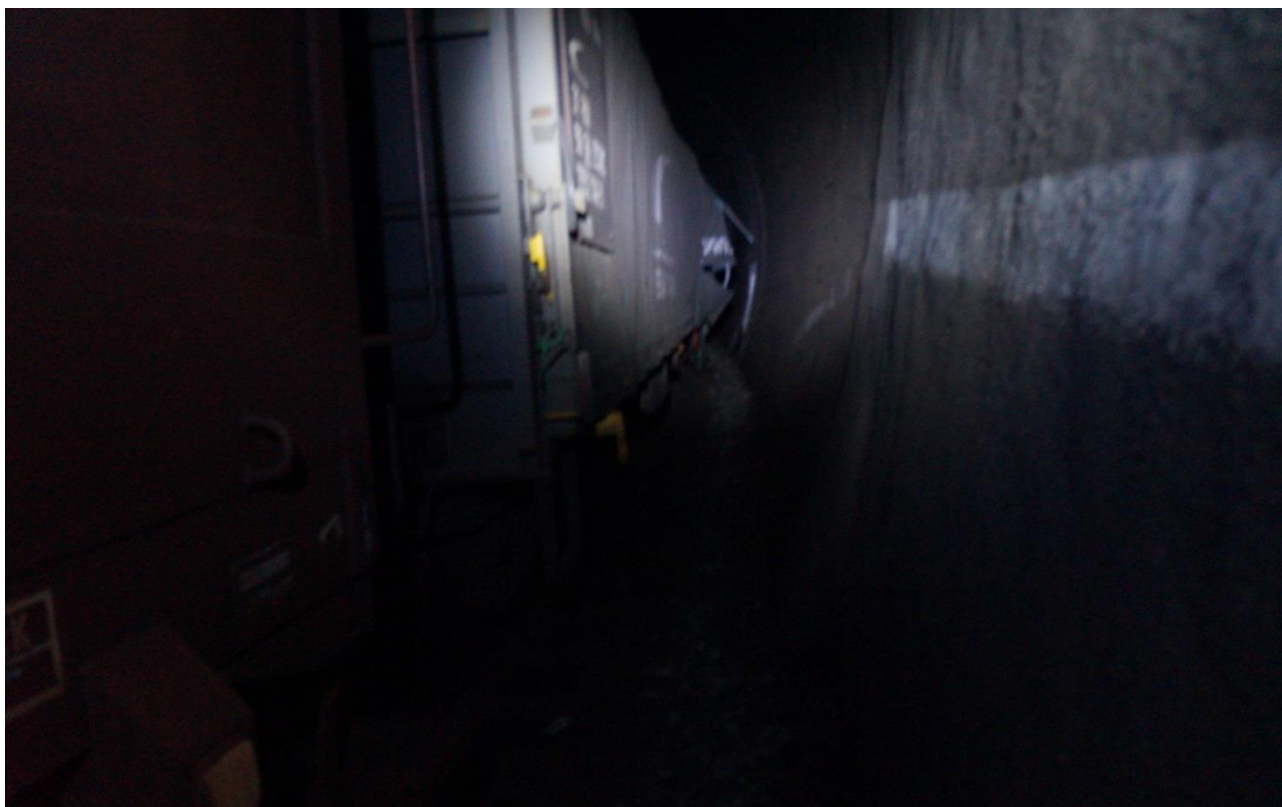
Dalje, pregledom je utvrđeno da je na osmom vagonu, s lijeve strane gledano u smjeru vožnje, vidljivo oštećenje cerade vagona (slika 8 izvješća) i arnjeva (slika 9). Pregledom vagona utvrđeno je da se radi o vagonu serije Rilns 31 56 3552 146, vlasništvo SK-ZSSKC, tovarenom sa šest kotura lima, od kojih je jedan od kotura lima ispao s lijeve strane vagona u tunelu.

- U vagonu se nalazi pet kotura limova, svaki težine oko 8 t. Cijevna konstrukcija koja drži ceradu (arnjevi) i cerada vagona su oštećeni s lijeve strane vagona i to u poziciji na kojoj se nalazio kotur lima koji je ispao (slike osam i devet).

Slika 8. – Opći snimak osmoga vagona u tunelu (izvor slike: AIN)

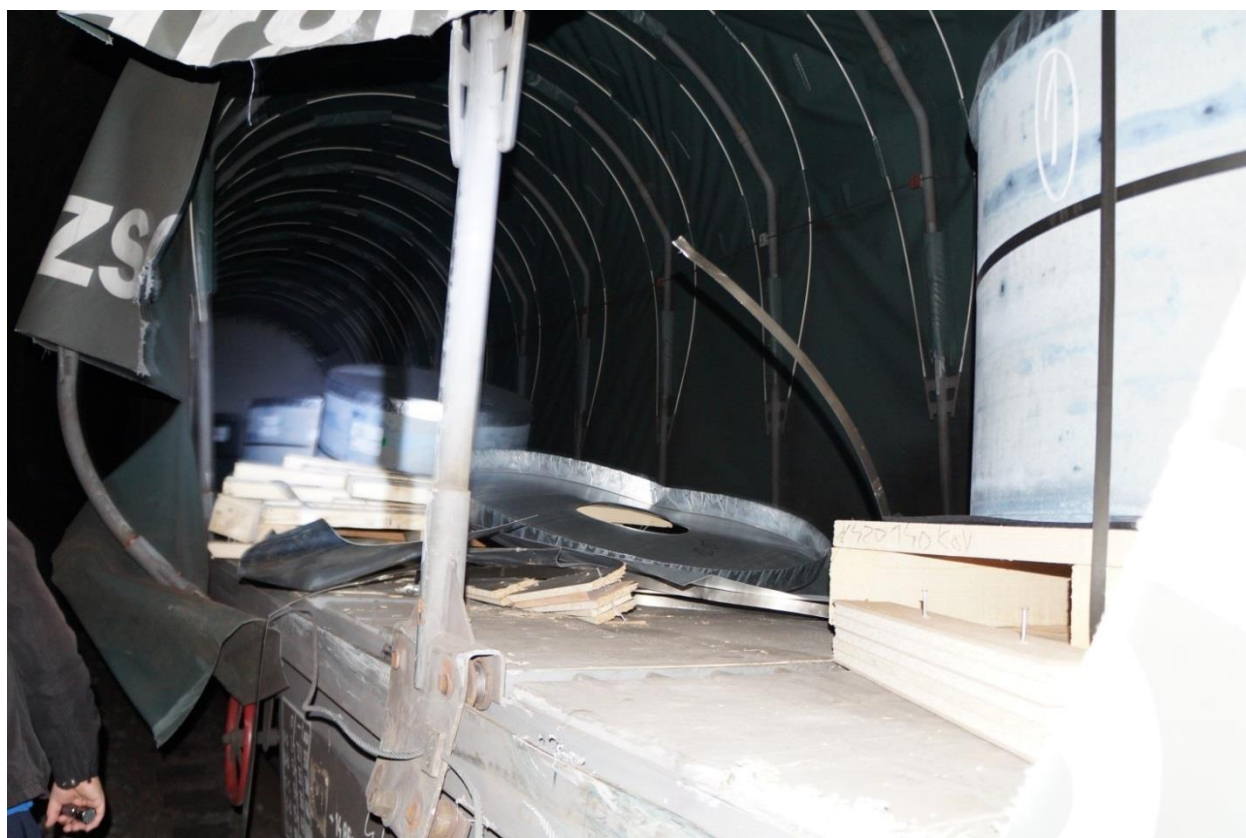
Slika 9. – Bliži snimak unutrašnjosti osmoga vagona (izvor slike: AIN)

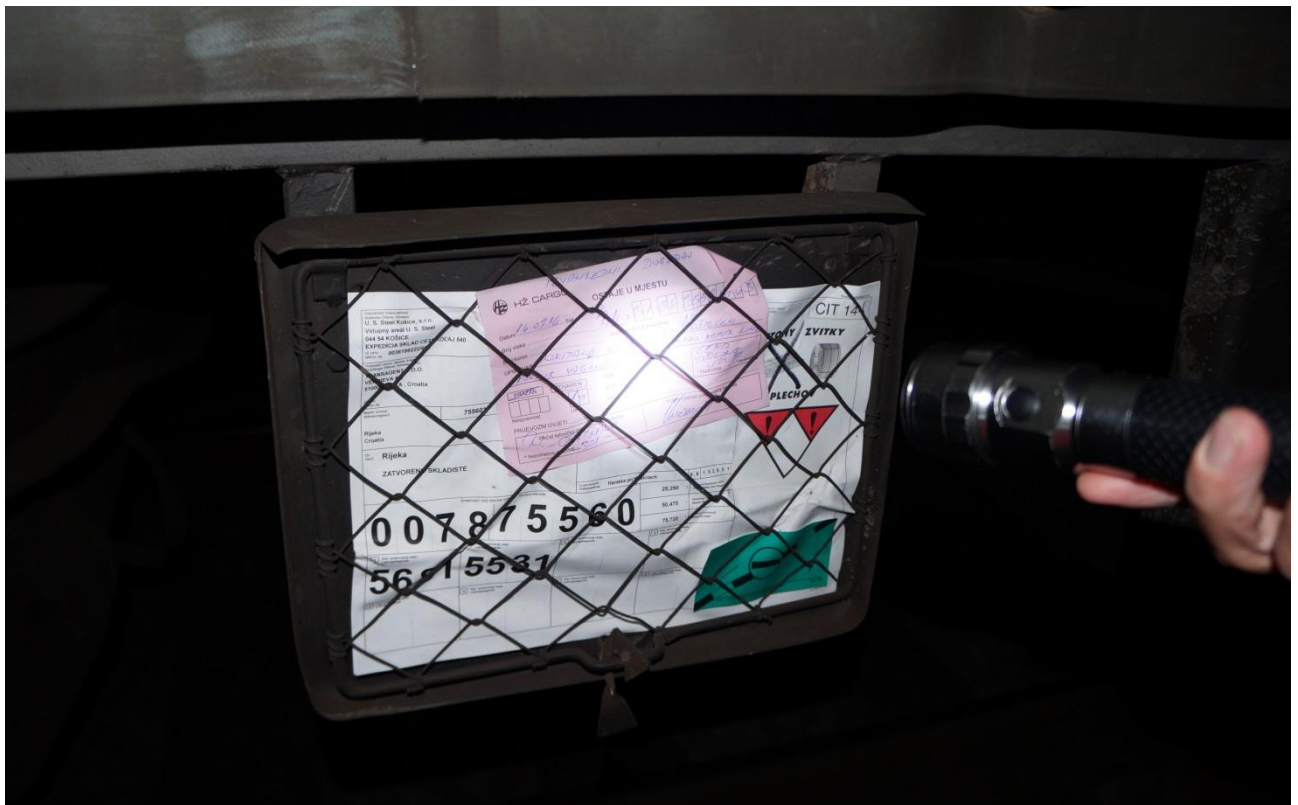
Slika 10. – Blži snimak teretnice osmog vagona (izvor slike: AIN)

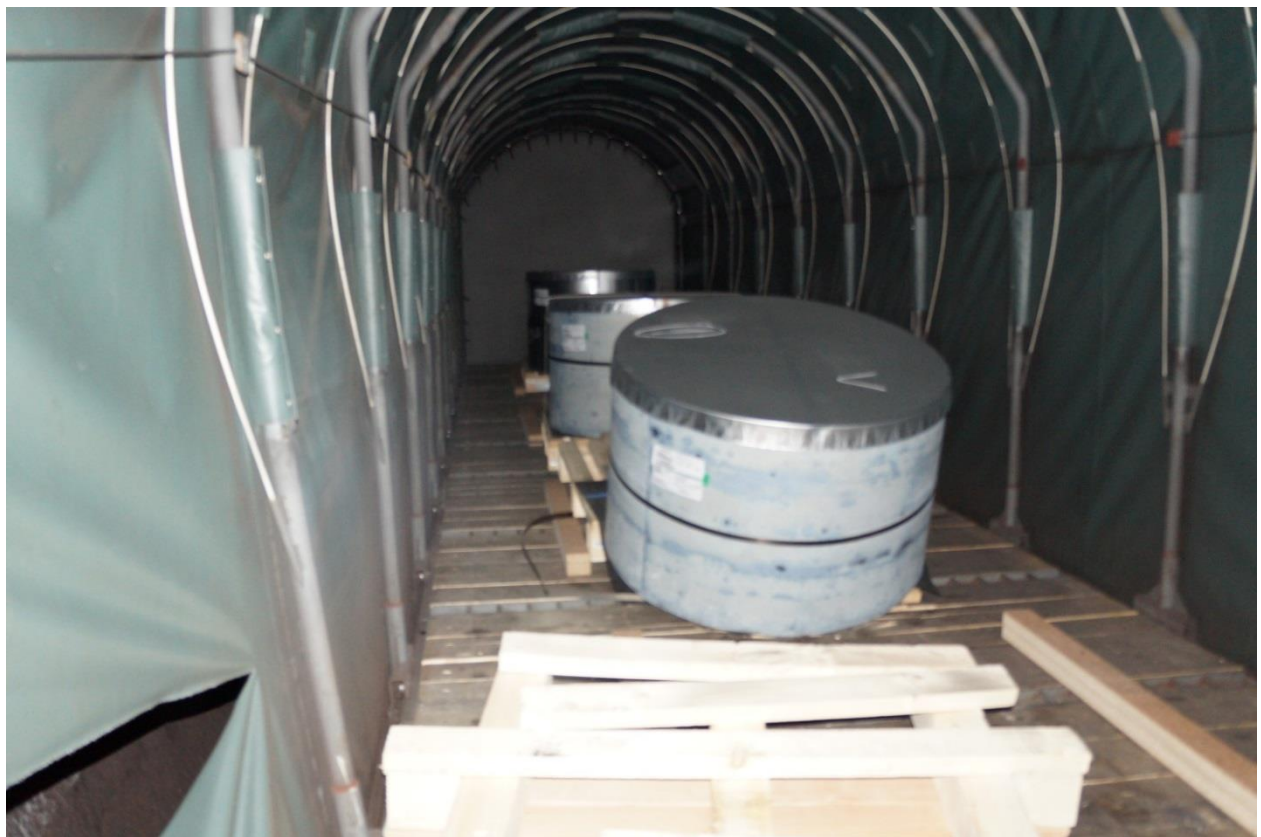
- Odnos visine i promjera tereta iznosi oko 3/2, odnosno 1,5.
- Pregledom tereta na vagonu utvrđeno je da je kotur, koji se nalazio ispred kotura koji je ispao (treći gledano u pravcu vožnje), pomaknut s izvorne pozicije i pao s palete na kojoj se nalazio i zaustavio se na podnici vagona (slika 11). Traka koja je osiguravala teret na trećoj paleti je polomljena.

Slika 11. – Blži snimak unutrašnjosti osmog vagona (izvor slike: AIN)

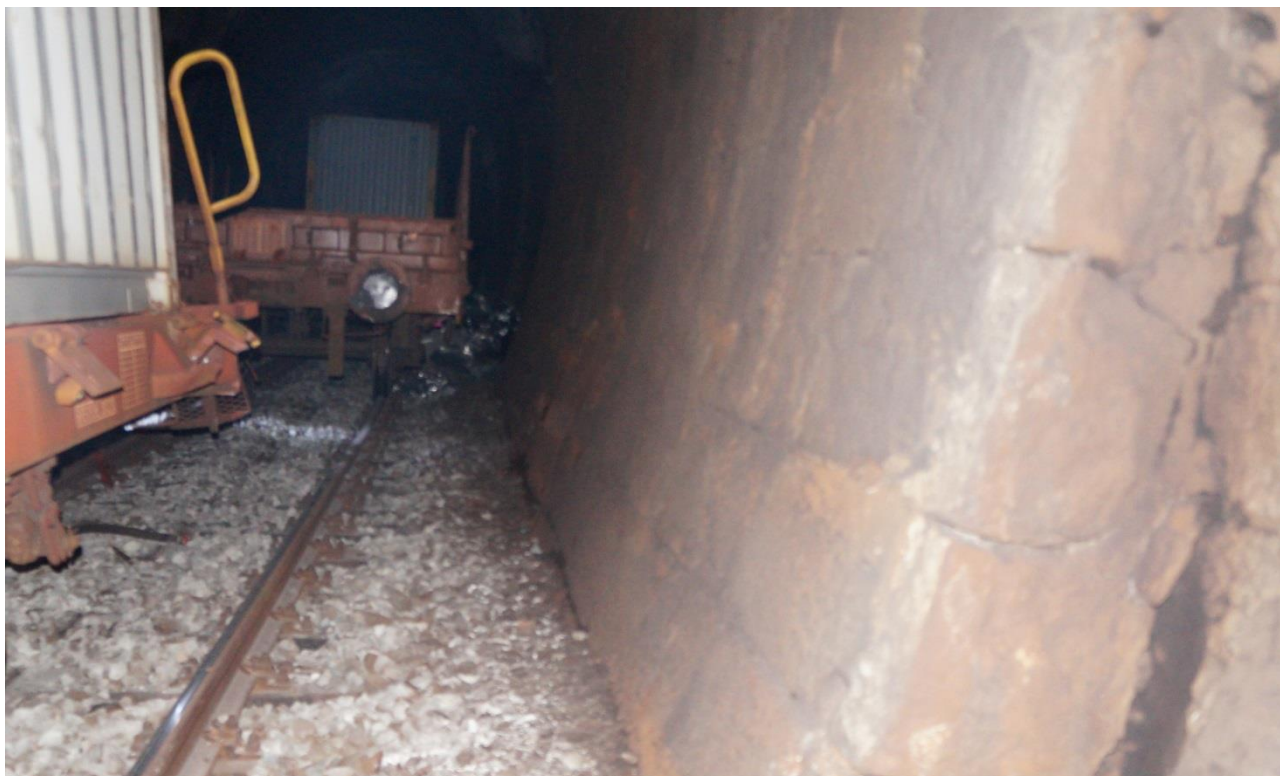
- Oba iskliznula vagona su iskliznula na desnu stranu (gledano u pravcu vožnje vlaka) te su kotači tih vagona oštetili betonske poklopce kanala kroz koji prolaze SS kablovi te pragove i pričvrtni pribor preko kojih su prešli. Pregledom ispalog kotura lima utvrđeno je da je isti potpuno mehanički uništen, a nalazi se na poziciji trinaestog vagona od osamnaest vagona vlaka 60300 (slika 12).

Slika 12. – Bliži snimak ispalog tereta (izvor slike: AIN)

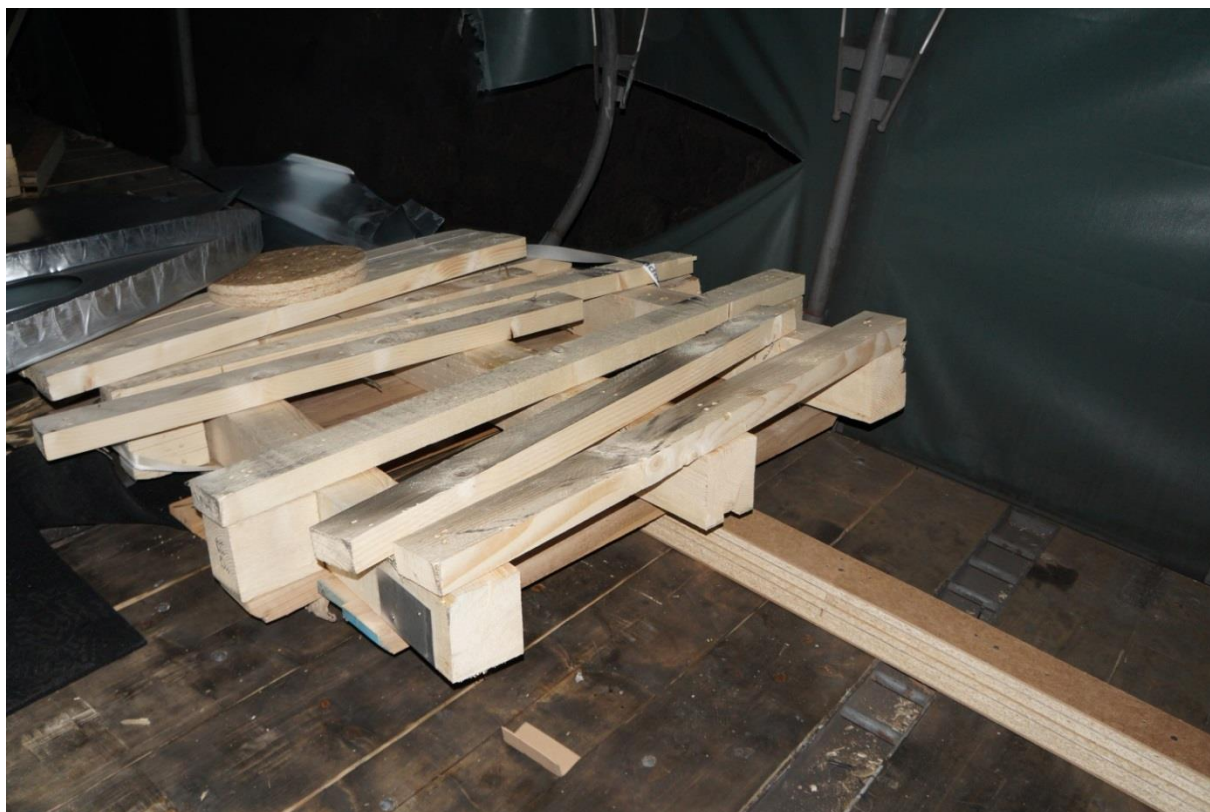
Slika 13. Detalj palete s tragom vezanja tereta na paleti (izvor slike: AIN)

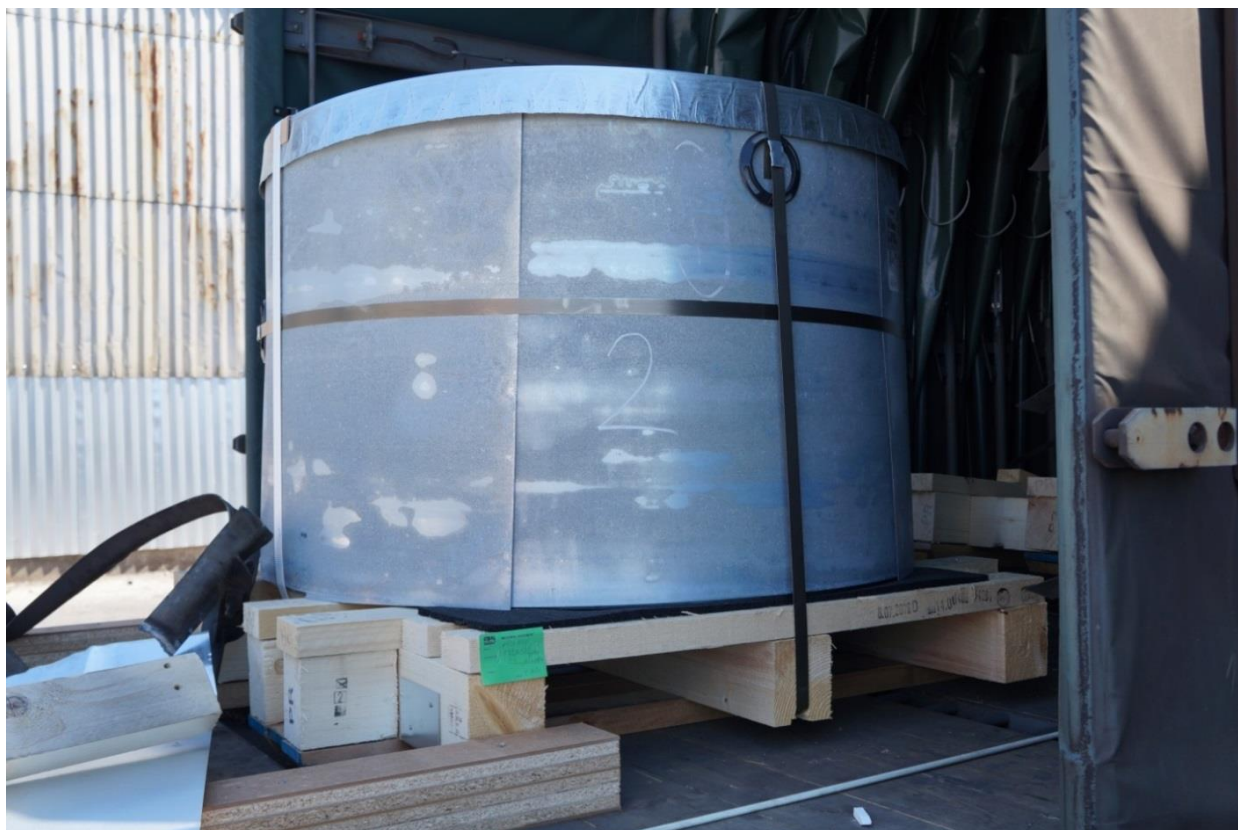
Slika 14. – Bliži snimak tereta na vagonu dopremljenom u Luku (izvor slike: AIN)

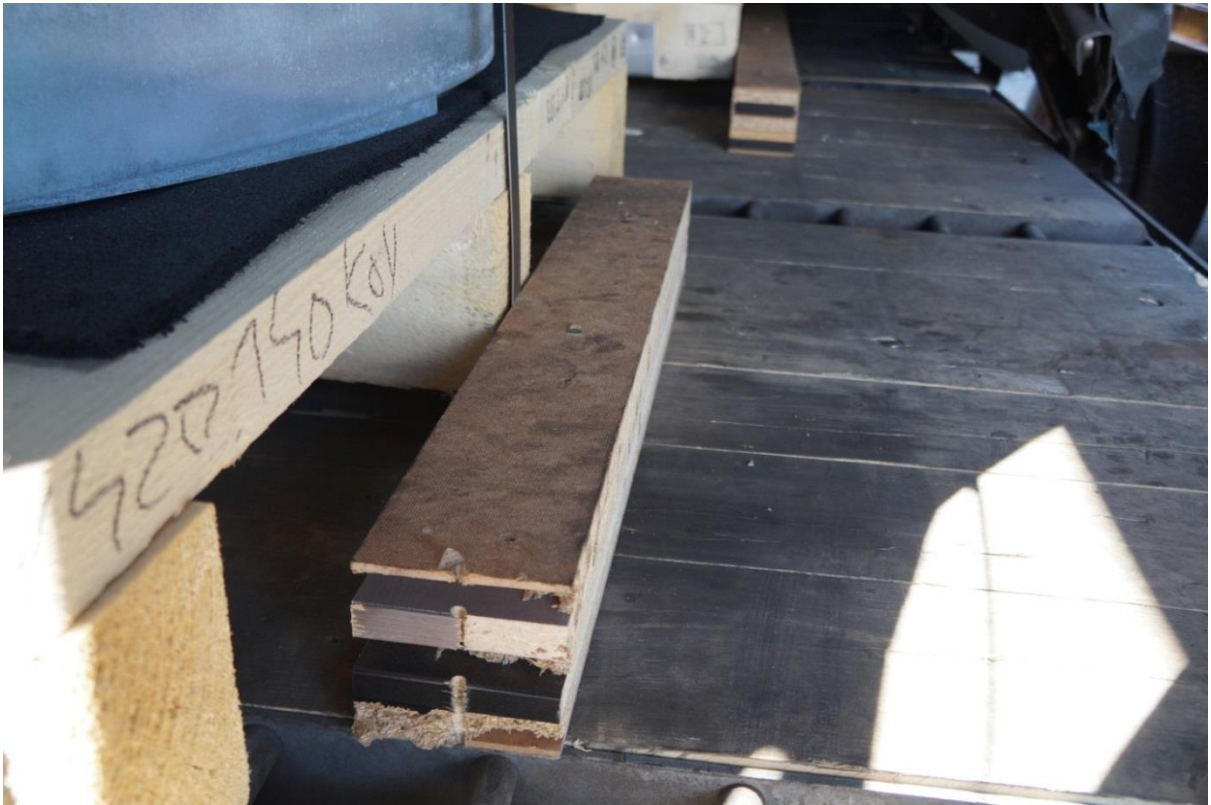
- Dalje, pregledom vagona utvrđeno je da su letve od kojih je bilo izrađeno bočno osiguranje tereta, u poziciji tereta koji je ispao iz vagona, popucale te da je podnica vagona je oštećena.

Slika 15. – Bliži snimak polomljene letve koja je osiguravala teret na vagonu (izvor slike: AIN)

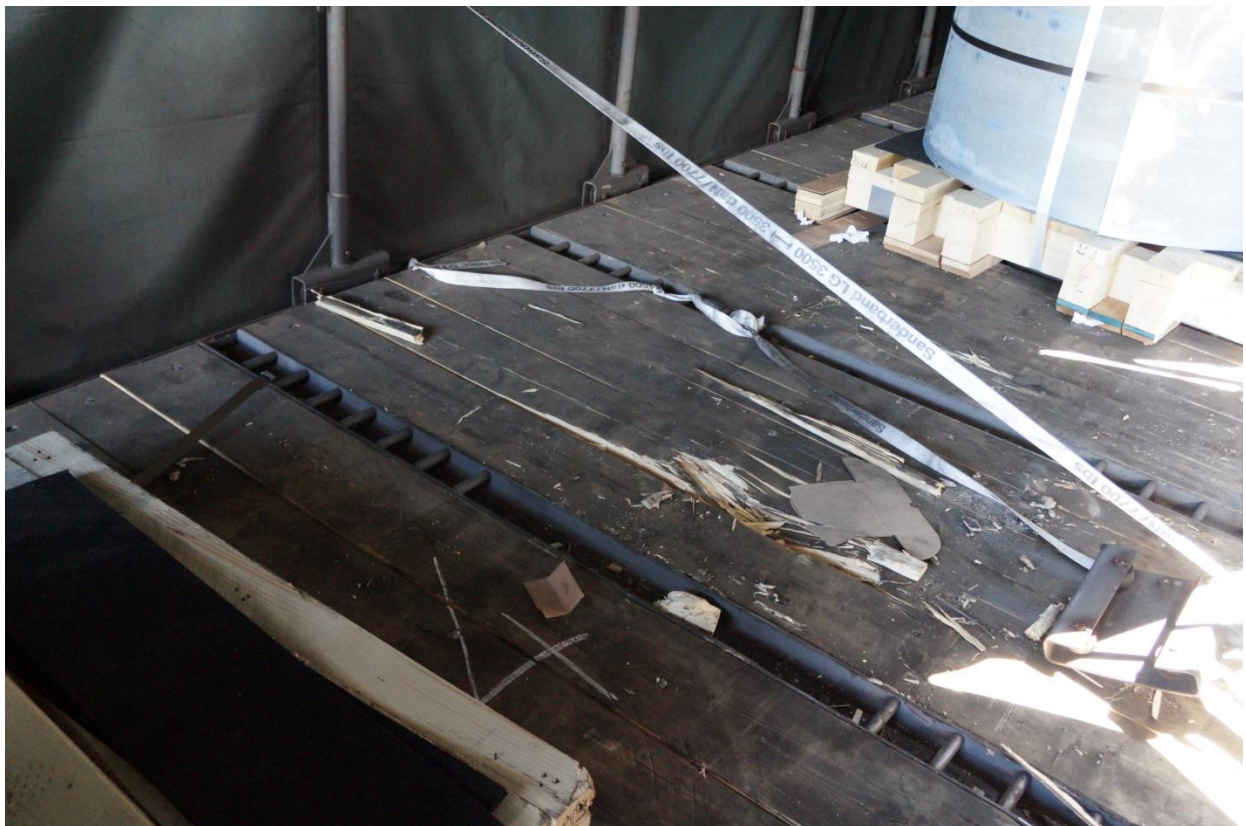
Slika 16. – Bliži snimak oštećenja podnice vagona (izvor slike: AIN)

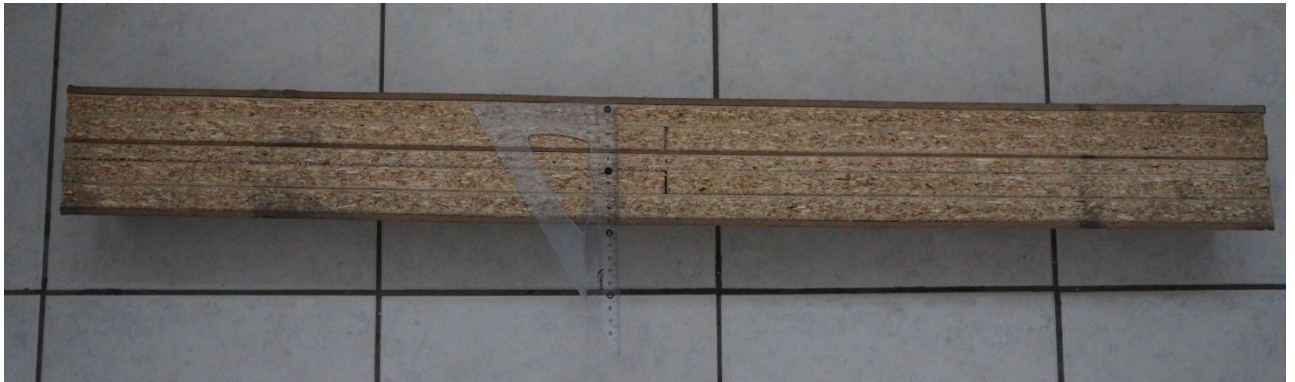
Slika 17. – Bliži snimak letvice za osiguranje paleta od pomicanja (izvor slike: AIN)

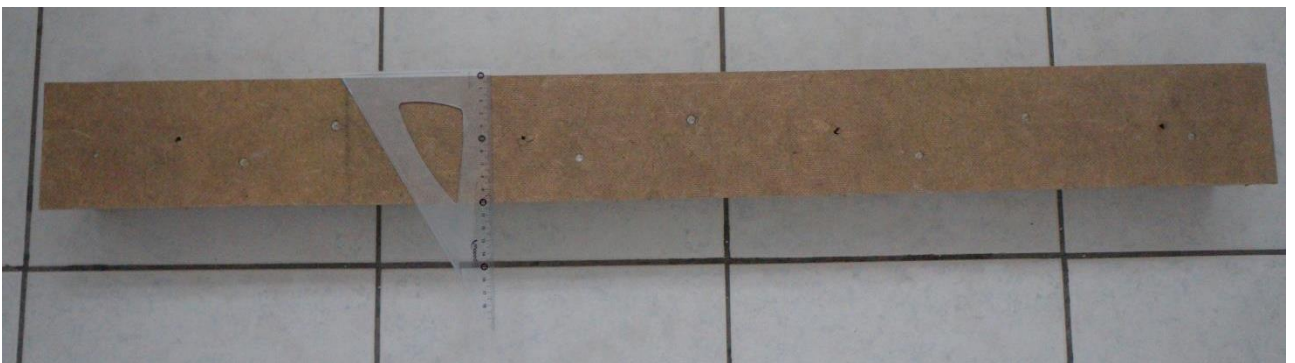
Slika 18. – Bliži snimak letvice za osiguranje paleta od pomicanja (izvor slike: AIN)

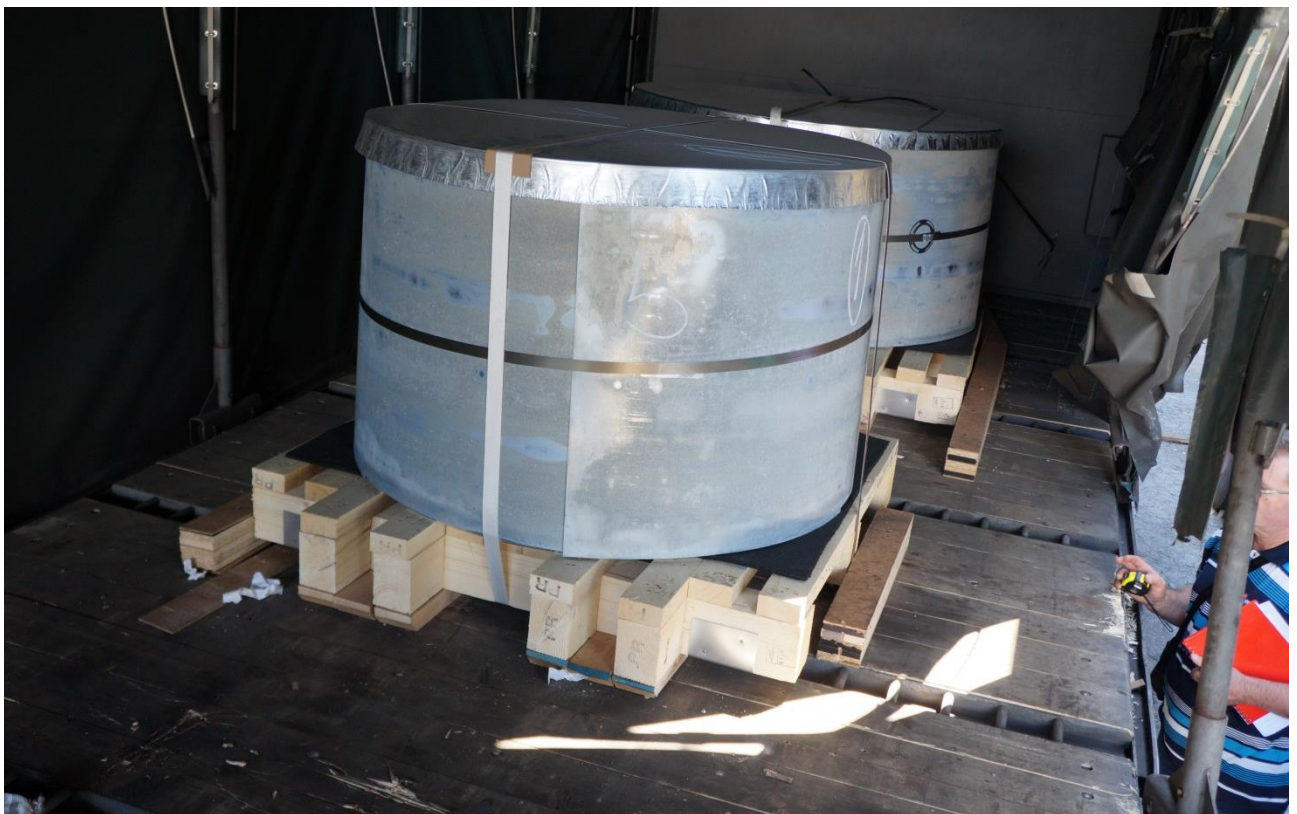
Slika 19. Bliži prikaz paleta i kliznih saonica (izvor AIN).

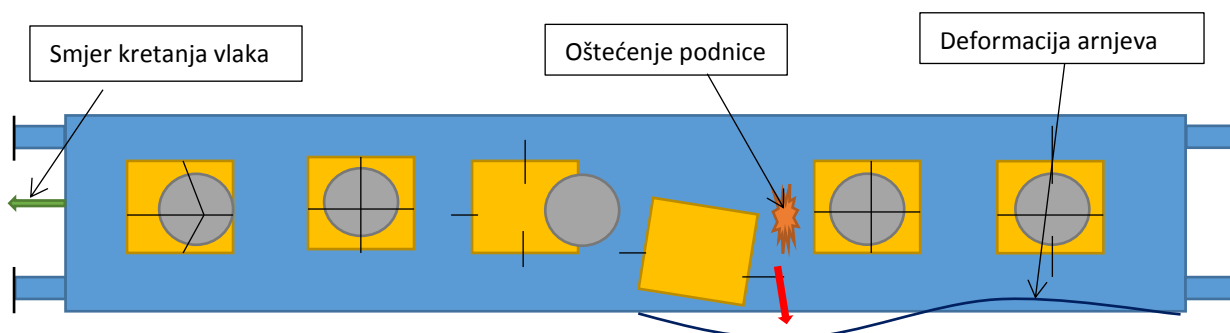
Slika 20 - Shematski prikaz rasporeda tereta i oštećenja na vagonu nakon nesreće (Izvor AIN)

Koturi limova prevoženi su na vagonu serije Rilns, što odgovara preporukama UIC smjernica za utovar. Radi se o seriji vagona sa ravnim podnicama koja nema bočne stranice već pokrov od cerade koji je navučen na pomičnu cijevnu konstrukciju (arnjeve). Društvo ZSSK Cargo mjesečno preuzima oko 260 pošiljaka s koturima limova od čeličane US Steel Košice.

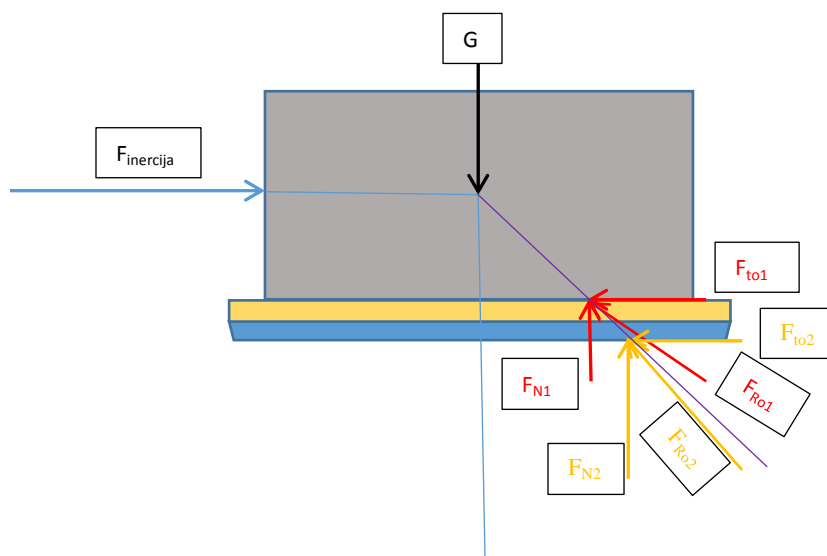
Kada je točno došlo do inicijalnog pomicanja tereta na paletama i što je konkretno iniciralo pokretanje tereta, provedenim istraživanjem nije bilo moguće utvrditi jer teret nije bio pregledavan tijekom putovanja. No, s obzirom da je do pomicanja tereta došlo u pravcu suprotnom od kretanja vlaka i nagiba pruge, za pretpostaviti je da je do pomicanja tereta došlo tijekom jedne od manevarskih vožnji predmetnoga vagona.

Slika 21 - Shematski prikaz djelovanja sila na teret (Izvor AIN)

**AIN/06 SR 4/2017** : Uzevši u obzir predmetnu nesreću te činjenicu da je i ranije znalo doći po pomicanja kotura lima na paletama, vlasnik vagona bi trebao napraviti analizu načina pakiranja kotura limova iz koje bi se moglo utvrditi koliko je ovakav način pakiranja sukladan UIC smjernicama za utovar i poduzeti mjere na sprječavanju budućih nesreća.
