Agencija za istraživanje nesreća u zračnom, pomorskom i željezničkom prometu  
Odjel za istrage nesreća u željezničkom prometu

# **KONAČNO IZVJEŠĆE**

## **Željeznička nesreća na Ranžirnom kolodvoru, 05. rujna 2016.**

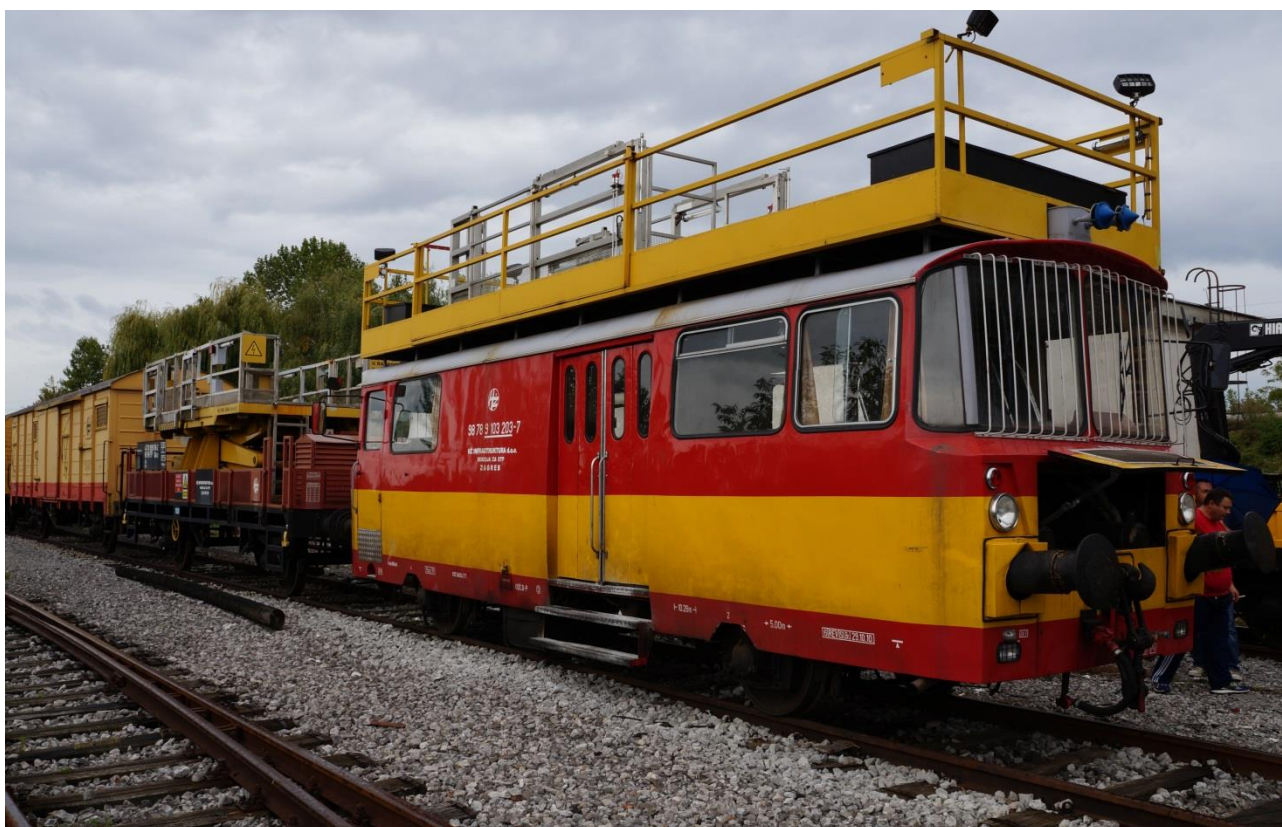
Slika 1. Željezničko vozilo serije 9103-203 (Izvor: AIN)

*Izravni uzrok ove nesreće* je nemogućnost zaustavljanja TMD-a serije 9103-203 prije udara u drugi TMD, uslijed proklizavanja kotača tijekom kočenja (poglavlje 4.2.).

Na vozilu serije 9103 uočena su mehanička oštećenja i to deformacija nosive konstrukcije vozila u dijelu prednjeg lijevog odbojnika (gledano u pravcu vožnje), podnice u dijelu mjesta namijenjenoga za vozača TMD-a, na letvi mjenjača brzina, na odbojnoj i vučnoj spremi.

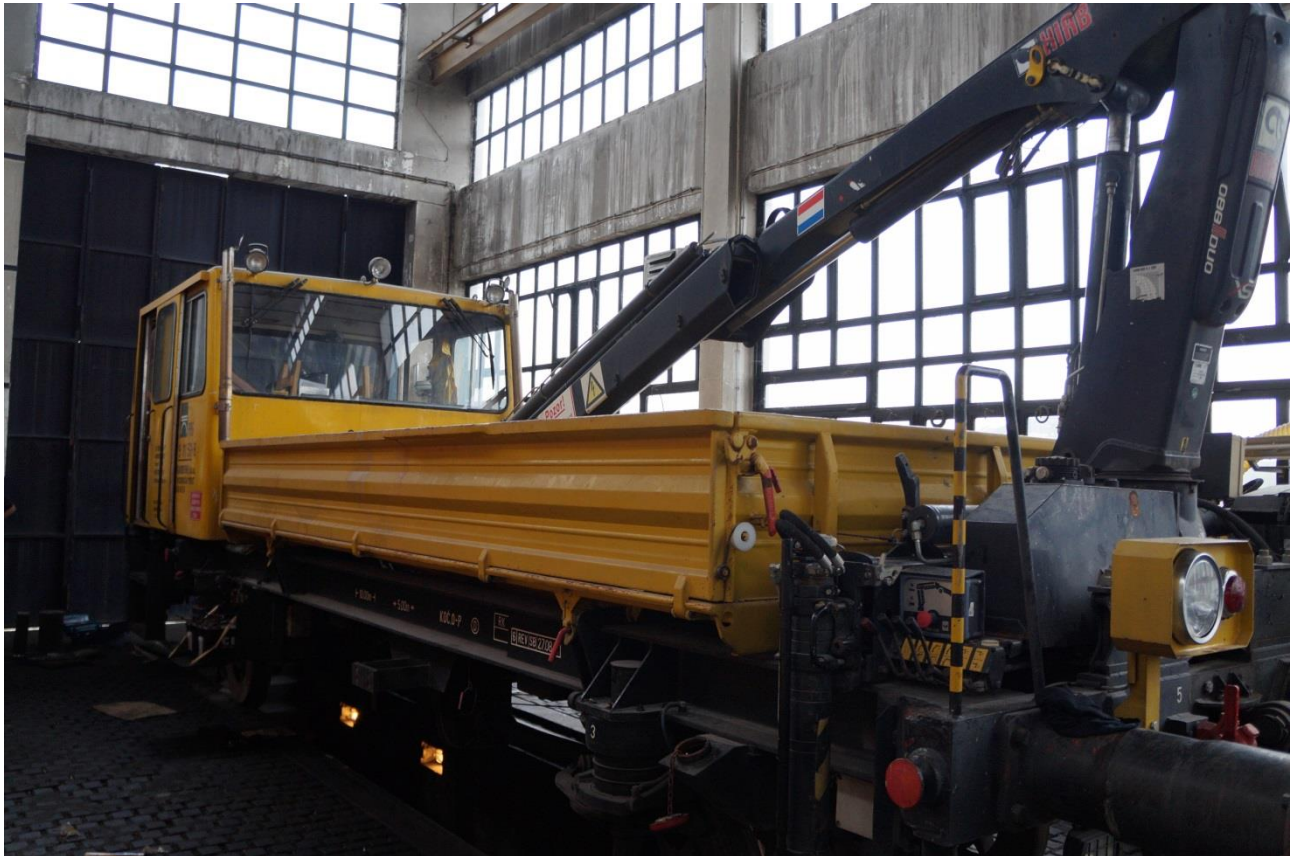
Slika 2. Željezničko vozilo serije 9111-561 (Izvor: AIN)

Na vozilu serije 9111 nisu uočena veća oštećenja koja bi nastala u ovoj nesreći.

Pregledom uređaja za bilježenje brzine vozila 9111-561 utvrđeno je da je prije zavođenja kočnja brzina vozila iznosila 16km/h, a u trenutku udara brzina je iznosila 4 km/h. Pregledom dostavljene dokumentacije utvrđeno je da je predmetno vozilo redovito održavano.

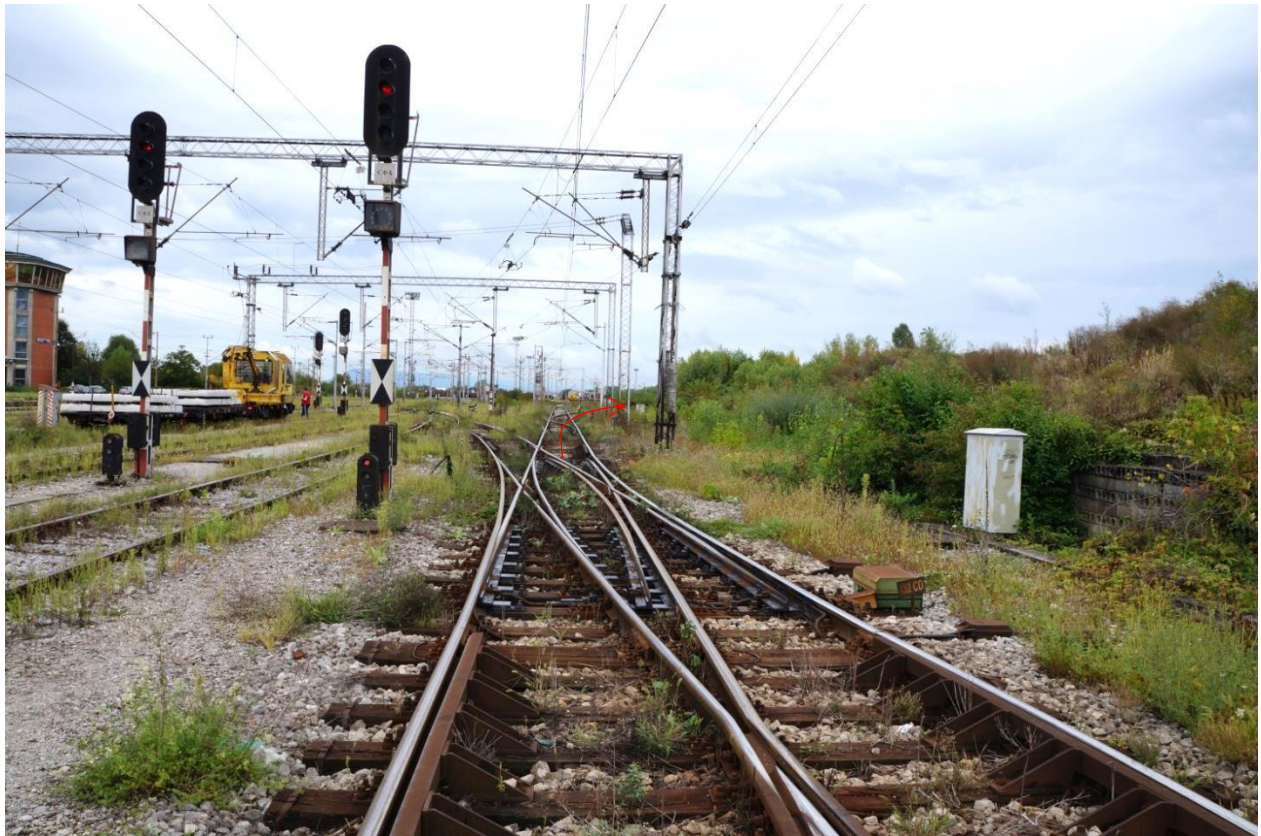
Slika 4. – Opći snimak pozicije s koje je krenuo TMD 9111 prema „Z“ kolosijeku (izvor slike: AIN)

Pregled mjesta događaja obavljen je od strane istražitelja AIN-a. Pregled je obavljen od mjesta s kojeg je krenuo TMD 9111-561, tj. ispred manevarskog signala C04. Pregledom je utvrđeno da je vozni put TMD 9111-561 nakon prelaska preko skretnice broj 428 skreće udesno. Pregled voznog puta prema „Z“ kolosijeku je gotovo potpuno blokiran raslinjem koje se nalazi s desne strane pruge (slika 4).

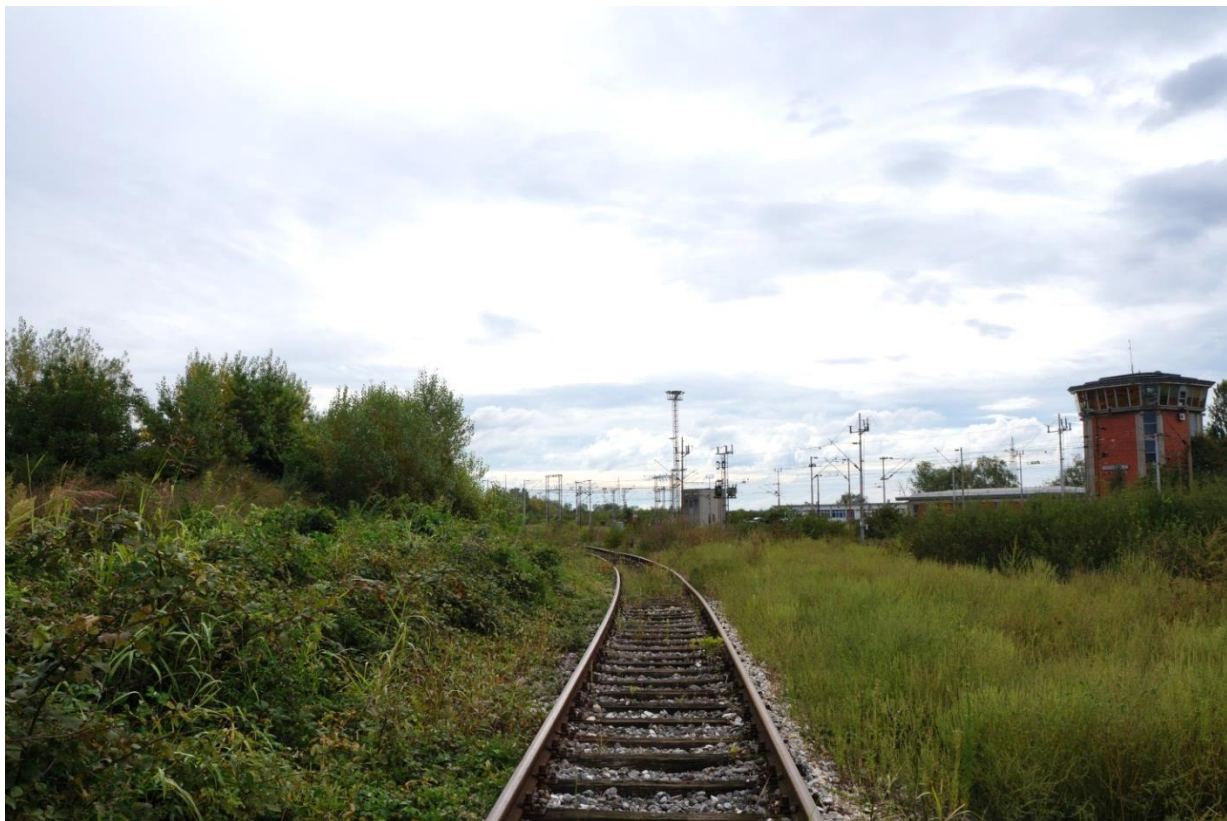
Slika 5. – Opći snimak pozicije s koje je krenuo TMD 9103 prema „Z“ kolosijeku (izvor slike: AIN)

Pregledom voznog puta TMD 9103-203, koji se kretao „Z“ kolosijekom prema skretnici broj 428 utvrđeno je da je preglednost trase zadnjeg dijela voznog puta s lijeve strane bio blokiran raslinjem (slika 5) i hrpe deponiranoga građevinskoga materijala. Pružni pojas „Z“ kolosijeka je zarastao u travu koja prelazi visinu gornjeg ruba tračnica. Na gornjem rubu tračnica uočavaju se ostaci ugažene trave. Na dijelu „Z“ kolosijeka na kojem je došlo do udara TMD-a nisu vidljiva oštećenja gornjeg ustroja kolosijeka.

Za održavanje infrastrukture i okoliša infrastrukture „Z“ kolosijeka kolodvora Zagreb Ranžirni nadležno je društvo HŽ Infrastruktura d.o.o. Nadležno društvo nema terminski plan održavanja infrastrukture „Z“ kolosijeka niti plan održavanja okoliša kolosijeka. Okoliš „Z“ kolosijeka nije redovito održavan dugi niz godina, što pokazuje visina raslinja u blizini samoga kolosijeka. Pored toga, okoliš „Z“ kolosijeka koristi se dulji niz godina kao deponij za odlaganje otpadnog kamena uslijed čega su nastala „brda“ građevinskog otpada koja blokiraju dio vidnog polja vozačima TMD-a.

Do okončanja istrage predmetne nesreće, Upravitelj infrastrukture je ugovorio održavanje „Z“ kolosijeka te time uspostavio procese održavanja kolosijeka. Na taj način otklonjeni su organizacijski čimbenici, vezani za održavanje kolosijeka i okoliša, koji su doprinijeli ovoj nesreći (poglavlje 4.2.1).

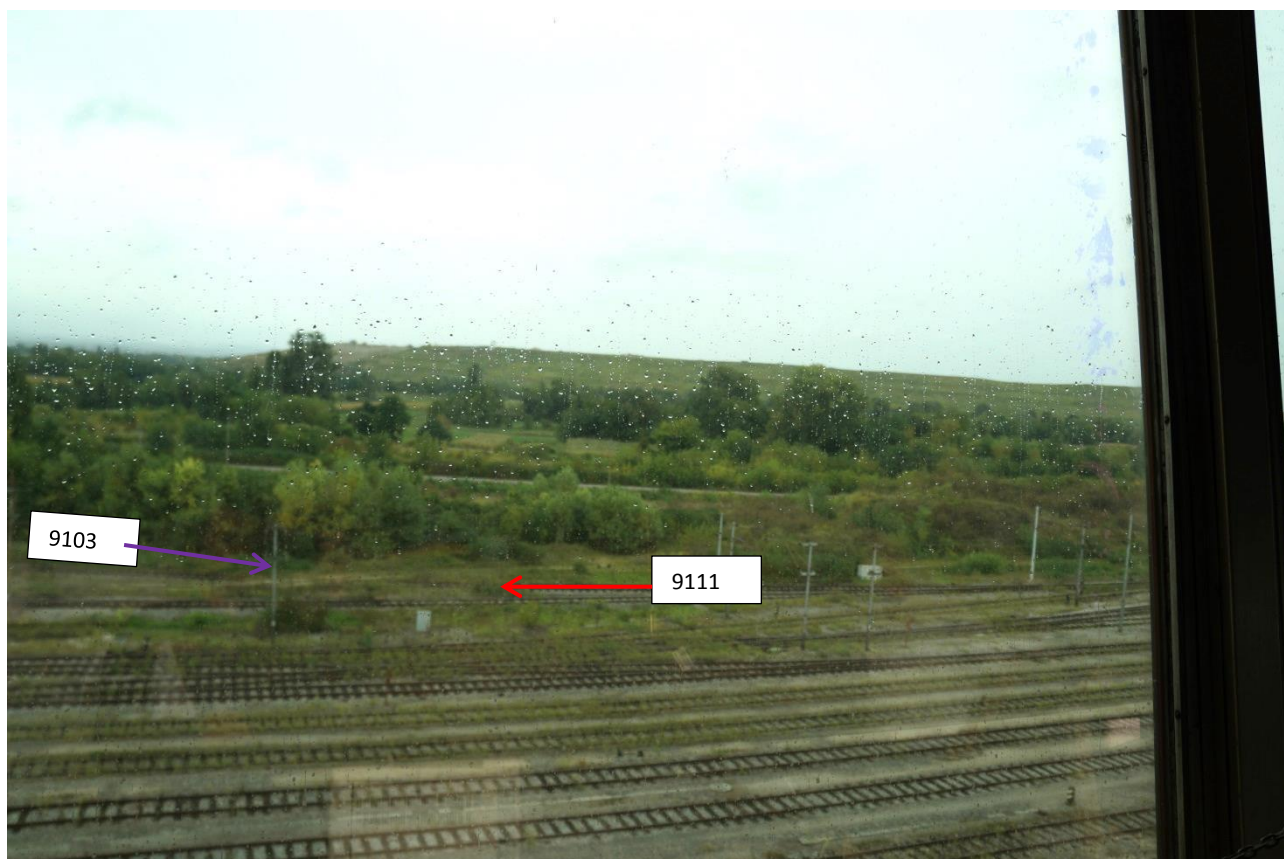
Slika 7. – Pogled na kolosijek „Z“ iz postavnice broj 2 (izvor slike: AIN)

Pregledom mjesta događaja iz postavnice broj 2 utvrđeno je da prometnici vlakova iz postavnice broj dva imaju pregled nad dijelom trase „Z“ kolosijeka (slika 7).

„Z“ kolosijek kolodvora Zagreb Ranžirni koristi se za dvosmjerni promet željezničkih vozila koja prometuju prema radionicama i iz radionica prema kolosijecima Ranžirnog kolodvora. Promet vozilima se regulira vizualno. Dozvolu za ulaz na „Z“ kolosijek postavljaju prometnici vlakova kolodvora RK, također dozvolu za izlaz sa „Z“ kolosijeka daju prometnici vlakova kolodvora RK. Prilikom izlaza sa „Z“ kolosijeka, vozač TMD-a vozilo treba zaustaviti prije skretnice, te otići u prometni ured po prometnu dokumentaciju, a nakon toga radio vezom dobiva dozvolu za ulazak na područje kolosijeka koje reguliraju prometnici vlakova. Prometnici vlakova iz postavnica ( iz kojih reguliraju promet) nemaju pregled cijele trase „Z“ kolosijeka.

**AIN/06 SR 7/2017:** Upravitelj infrastrukture trebao bi za prometovanje „Z“ kolosijekom kolodvora Zagreb Ranžirni razraditi proceduru upravljanja prometom željezničkih vozila (poglavlja 3.8 i 3.10).

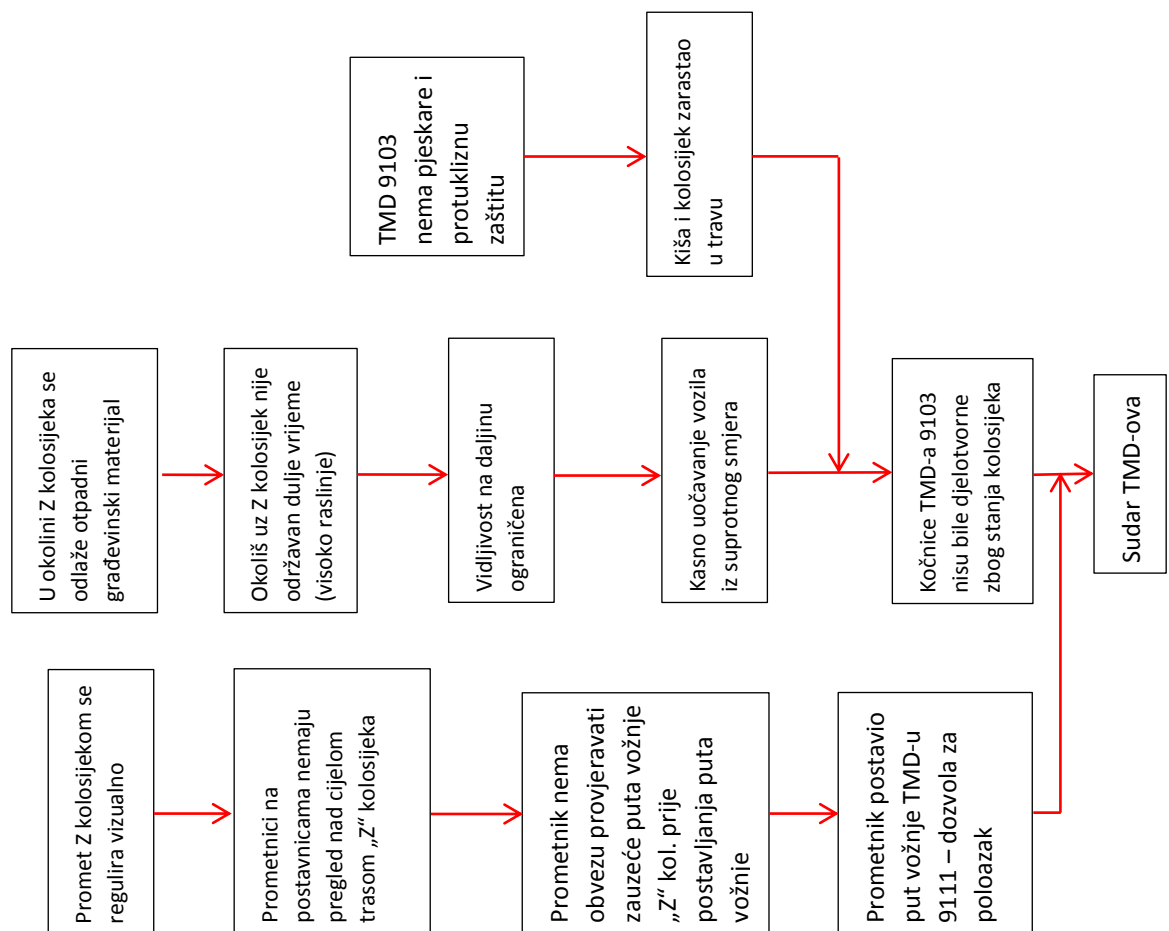
Shema analize nesreće po metodi Fault tree analysis

Izravni uzrok ove nesreće je nemogućnost zaustavljanja TMD serije 9103-203 uslijed proklizavanja kotača tijekom kočenja (poglavlje 4.2.).

- smanjena mogućnost pregleda prometa na „Z“ kolosijeku zbog raslinja i deponiranog građevinskog materijala (poglavlja 3.4.),
- kiša uslijed koje je pruga bila mokra (poglavlje 2.4),
- vozilo serije 9103 nije opremljeno protukliznom zaštitom i pjeskarama, (poglavlje 2.2.2).

- Za „Z“ kolosijek Upravitelj infrastrukture nije imao izrađen sustav održavanja okoliša kolosijeka (poglavlje 3.9),
- Za „Z“ kolosijek Upravitelj infrastrukture nema razrađen sustav reguliranja prometa kolosijekom (poglavlje 3.8).
- Nije napravljena analiza utjecanja deponiranog otpadnog građevinskog materijala na sigurnost odvijanja prometa „Z“ kolosijekom (poglavlje 3.9).
- Promet željezničkih vozila „Z“ kolosijekom se regulira vizualno (poglavlje 3.8).
