Agencija za istraživanje nesreća u zračnom, pomorskom i željezničkom prometu
Odjel za istrage nesreća u željezničkom prometu

KONAČNO IZVJEŠĆE

Incidenti na ŽCP-u Danica, listopad 2016.

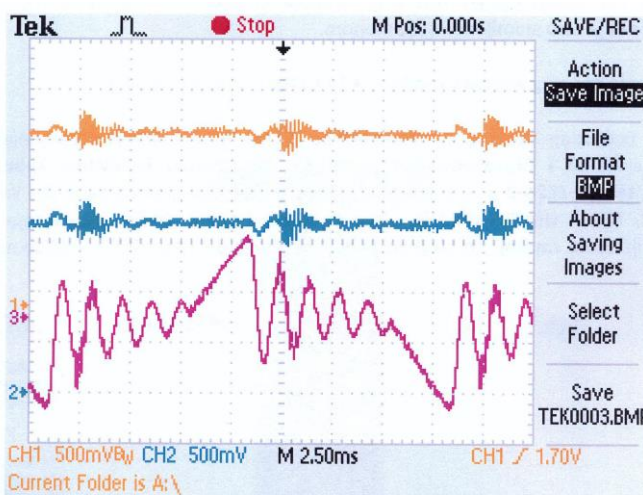
Kanal 1 (žuto) i kanal 2 (plavo) spojeni su na priključne stezaljke (buksne) TR24 modula gdje se prati ulazni signal H i L kanala, a kanal 3 (ljubičasto) spojen je između prijenosne linije i uzemljenja unutarnjeg dijela uređaja. Izmjereni napon na kanalu 3 u ovom slučaju iznosi oko 70Vpp (20V podjela na kanalu 3).

Slika 4: Oscilogram, Kanal 1 (žuto) i 2 (plavo) spojeni su na buksne TR24 modula gdje se prati ulazni signal H i L kanala, a kanal 3 (ljubičasto) spojen je između prijenosne linije i uzemljenja unutarnjeg dijela sklopa. Izmjereni napon na kanalu 3 u ovom slučaju iznosi oko 70Vpp (20V podjela na kanalu 3), izvor: Izvještaj o mjerenjima HŽI

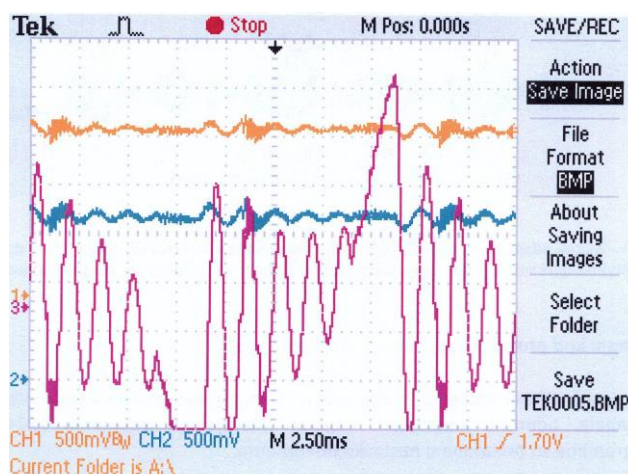
Slika 5: Oscilogram Kanal 1 (žuto) i kanal 2 (plavo) spojeni su na buksne TR24 modula gdje se prati ulazni signal H i L kanala, a kanal 3 (ljubičasto) spojen je između prijenosne linije i uzemljenja unutarnjeg dijela uređaja. Izmjereni napon na kanalu 3 u ovom slučaju iznosi oko 500Vpp (50V podjela na kanalu 3) *izvor: Izvještaj o mjerenjima HŽI*

Oscilogrami su snimljeni u različitim trenucima iz čega je vidljivo da se intenzitet smetnje mijenja u vremenu.

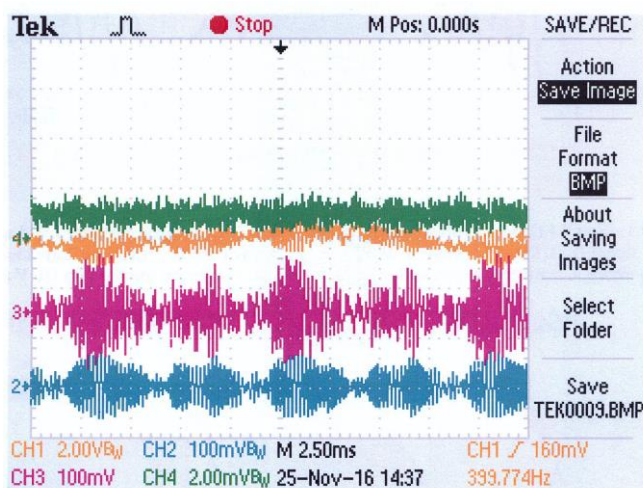
Ispitivanje spojnog signalnog kabela odspajanjem signalnog kabela između ŽCP28 i APB2S (kabel između ŽCP28 i APB2S/senzor ZK24-2 je u zraku, odnosno ne postoji kablaska veza između senzora ZK24-2, TDR14 UNUR i relejnih izlaza sa APB-a i ŽCP-a). Nakon odspajanja releja i TDR-a kao mogućih izvora smetnji, smetnje su i dalje prisutne, što je vidljivo na slici broj 6.

Slika 6: Oscilogram: Rezultati snimanja nakon odspajanja releja i TDR-a kao mogućih izvora smetnji, iz snimljenoga se vidi da su smetnje i dalje prisutne. Kanal 2 i dalje kapacitivno mjeri smetnje na senzorskim žilama, a kanal 3 na žilama za komunikaciju ŽCP 28 – PB 25. *izvor: Izvještaj o mjerenjima HŽI*

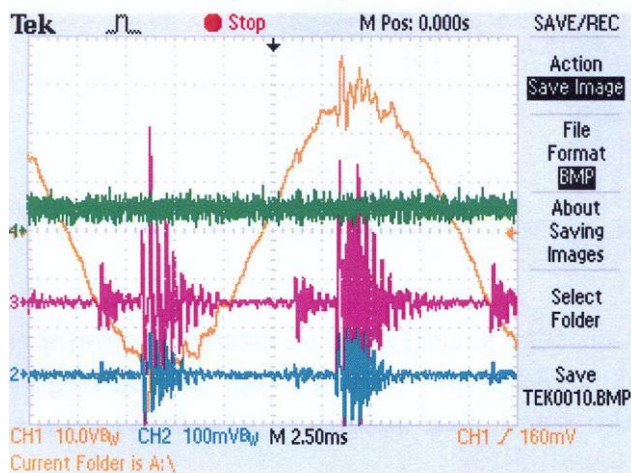
Slika 7: Oscilogram: Na kanalima 2 (plavo) i 3 (ljubičasto) inducira se napon na signalnim vodovima za TDR-a i relejne signale između ŽCP-a i APB kućica. Ovo je uobičajen obrazac smetnji pri prolascima diodnih i tiristorskih lokomotiva serije 1141 i 1142. *izvor: Izvještaj o mjerenjima HŽI*

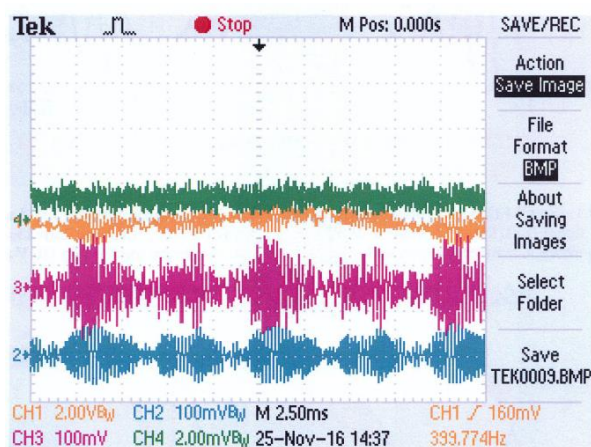
U cilju preciznog lociranja uzroka smetnji, upotrebom sonde osciloskopa kao antene, proizvođač opreme pokušao je detektirati gdje su smetnje najjače, te je zaključeno da su smetnje podjednako jake na cijelom kabelu između APB 25 i ŽCP 28, a uzrok problema nije niti relejna komunikacija između kućica APB i ŽCP, niti TDR sklop. Za potvrdu ovoga, isključeno je napajanje infrastrukture (3 x 750V AC), pri čemu su spomenute smetnje i dalje bile prisutne. Temeljem rezultata mjerenja se zaključilo da je vrlo vjerojatan uzrok smetnji kontaktna mreža.

Slika 11: Oscilogram snimljen nakon gašenja 750V AC, na kanalima 2 (plavo) i 3 (ljubičasto) inducira se napon na signalnim vodovima TDR-a i relejnih signala između ŽCP i APB kućica. Nakon gašenja 750V AC, smetnje su i dalje prisutne. Izvor: Izvještaj o mjerjenjima HŽI

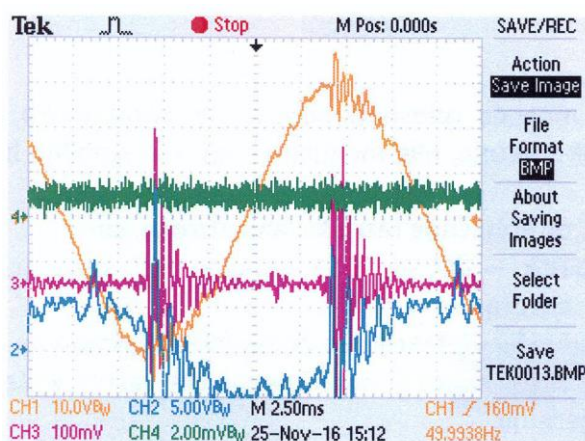
Iz toga proizlazi da problem nije u povratnoj struji elektrovoče jer bi se pojavljivao isključivo nakon prolaska vlaka pored ŽCP-a. Uzrok je u naponskim karakteristikama u kontaktnomvodu na području cijele elektrovočne podstanice.

Slika 12: Oscilogram induciranih smetnji na sondi osciloskopa koja se nalazi u zraku između kontaktnog voda i tračnica kao antena, na kanalu 2 (plavo) inducira se napon kontaktnog voda, a na kanalu 3 (ljubičasto) inducira se napon sa signalnih vodova TDR-a. Obrazac smetnji na signalnim vodovima prati obrazac smetnji sa kontaktnog voda. Izvor: Izvještaj o mjerjenjima HŽI

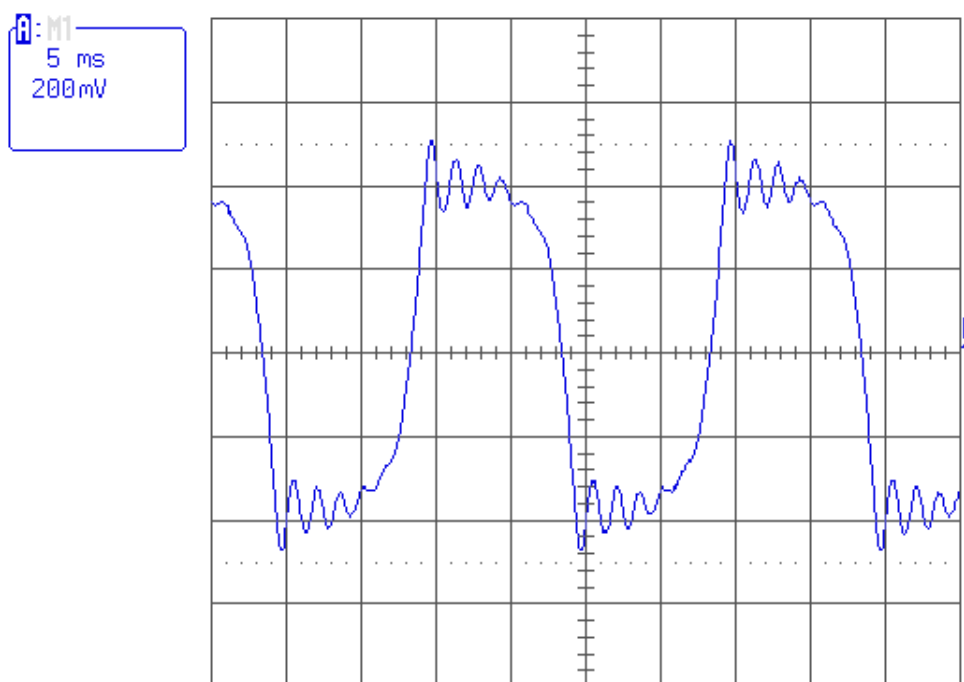
Na slici 20. je prikazan izmjereni valni oblik struje diodne lokomotive serije 1141 a u tablici 2. sadržaj viših harmonika u struji. Iz prikazanog je jasno da inducirani naponi u NN kabelu položenom uz prugu mogu biti znatno veći.

Slika 20. Izmjereni valni oblik struje diodne lokomotive serije 1141 (100 mV=80 A) (Izvor Stručna analiza FER-a)

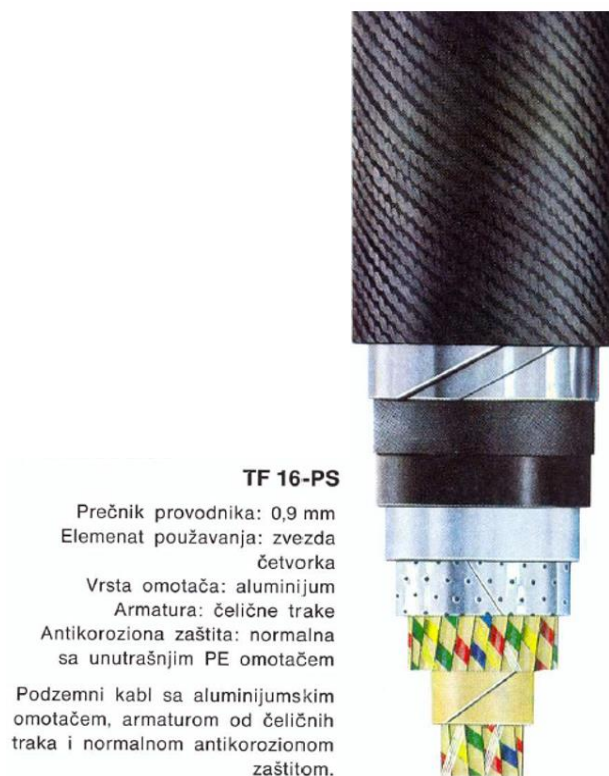
Slika 21. Primjer kvalitetnog kabela s dobrim redukcijskim faktorom (Izvor stručna analiza FER-a)

Pasivne mjere u sigurnosnim sustavima su bolje zbog pouzdanosti (ne postoji napajanje, praktično se nema što pokvariti) i zbog toga u sustavima, gdje je pouzdanost jako važna, treba dati prednost pasivnim mjerama.
