Agencija za istraživanje nesreća u zračnom, pomorskom i željezničkom prometu
Odjel za istrage nesreća u željezničkom prometu

KONAČNO IZVJEŠĆE

Rijeka, incident lom kotača na lokomotivi u Rijeci

20.01.2016.

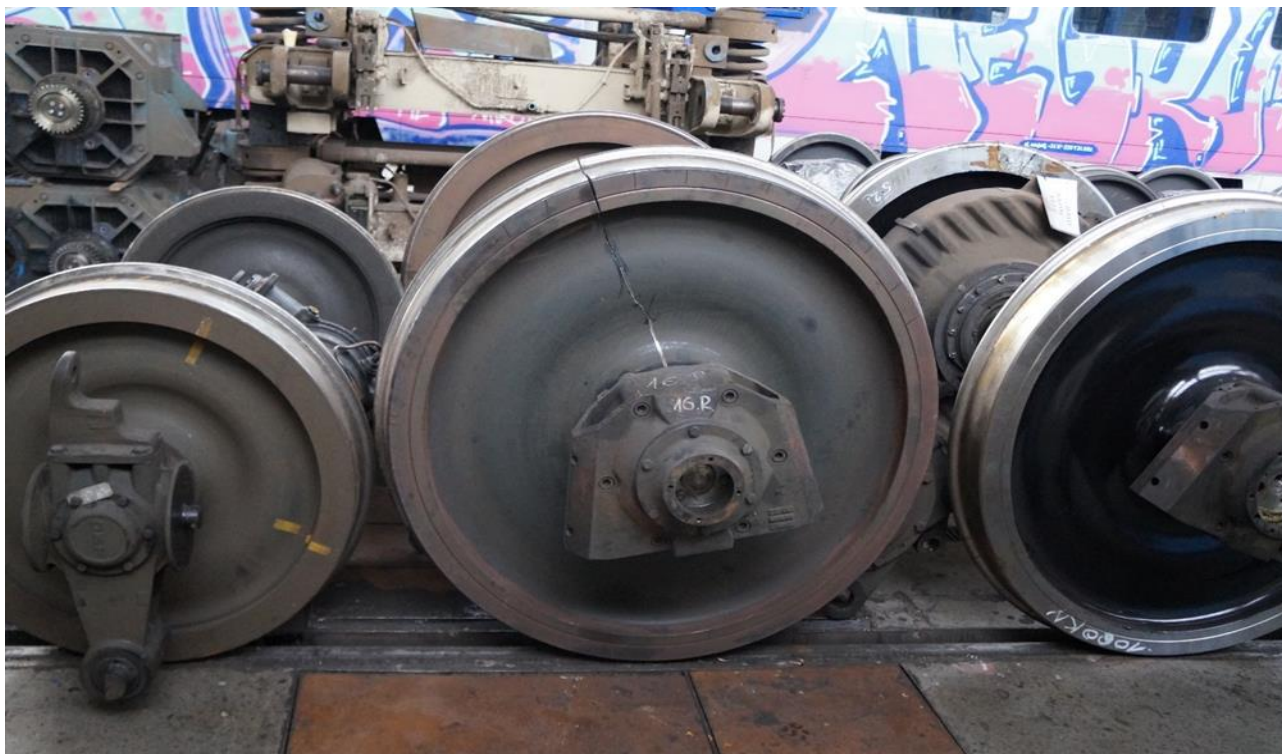
Slika 2. Osovinskog sloga – prvog u smjeru vožnje na lokomotivi 1141-012 (Izvor AIN)

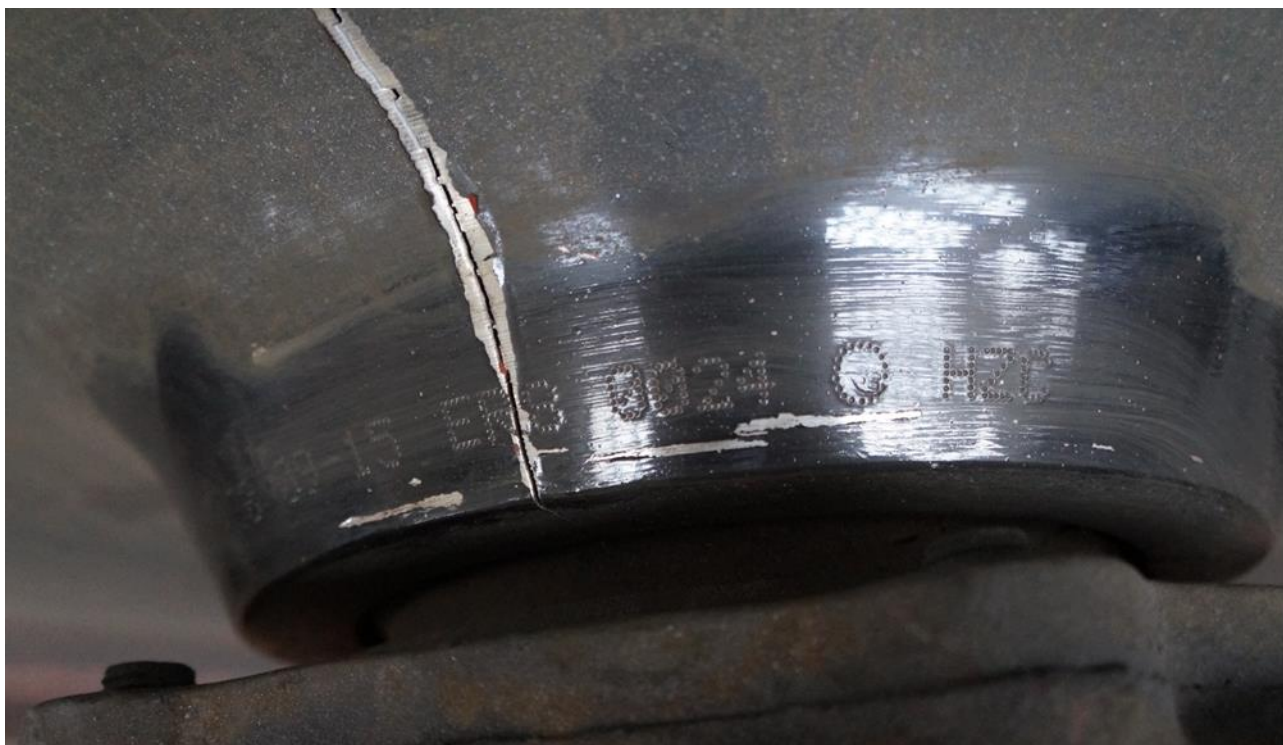
Tijekom očevida napravljena je fotodokumentacija kotača i zapisane su oznake na kotaču. Iz oznaka na kotaču E2 L E 1501980 09-15, ER 8 0024 HZC je vidljivo da se radi o šarži kotača oznake E1501980, kotaču oznake 0024 unutar navedene šarže proizvođača te kotaču koji ima definirana svojstva klase ER8 po normi EN 13262. Na suprotnoj strani vratila nalazio se kotač oznake E2 L E 1501979 09-15, ER 8 0010 HZC, iz čega je vidljivo da se radi o šarži kotača oznake E1501979, kotaču oznake 0010 unutar navedene šarže proizvođača te kotaču koji ima definirana svojstva klase ER8 po normi EN 13262.

Slika 3. Oznake puknutog monoblok kotača (Izvor AIN)

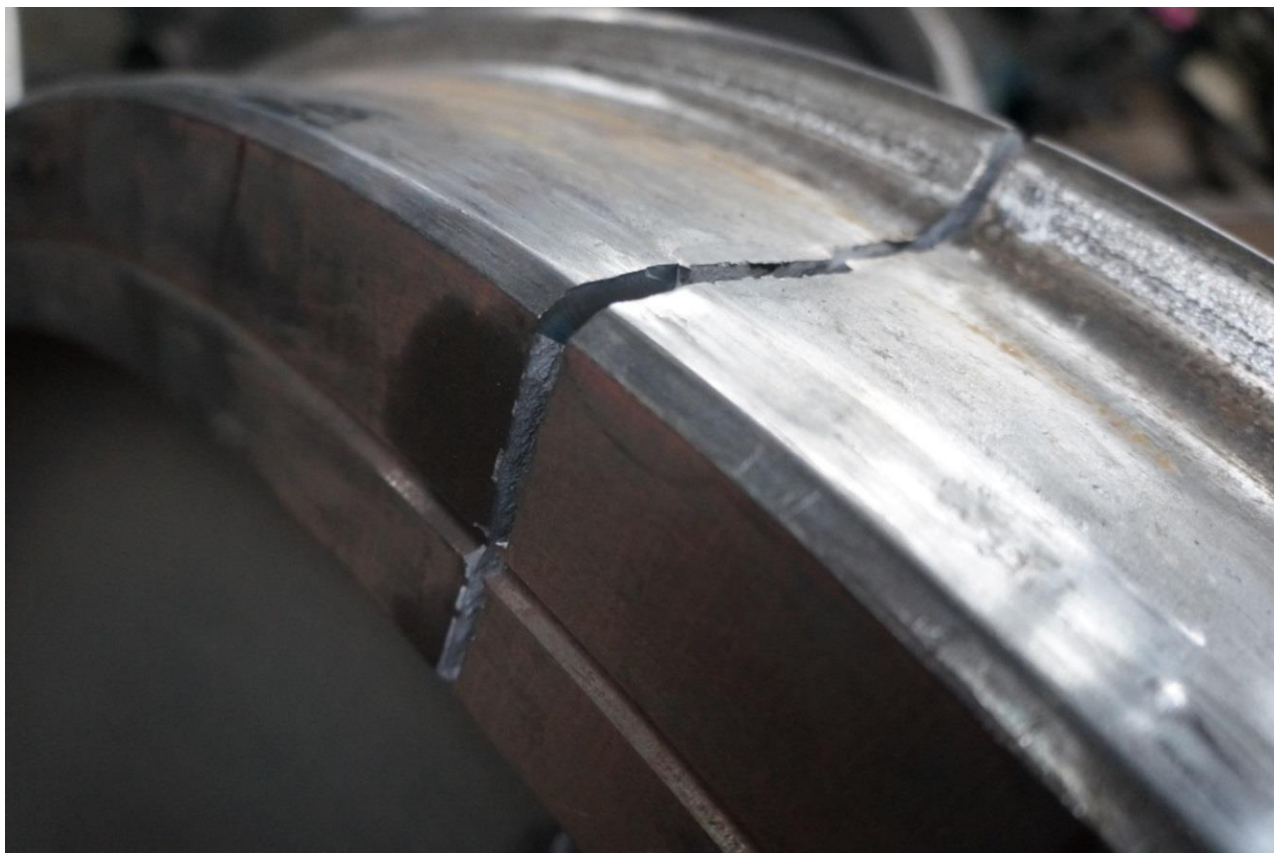
Slika 4. Bliži snimak mjesta inicijalne pukotine (Izvor AIN)

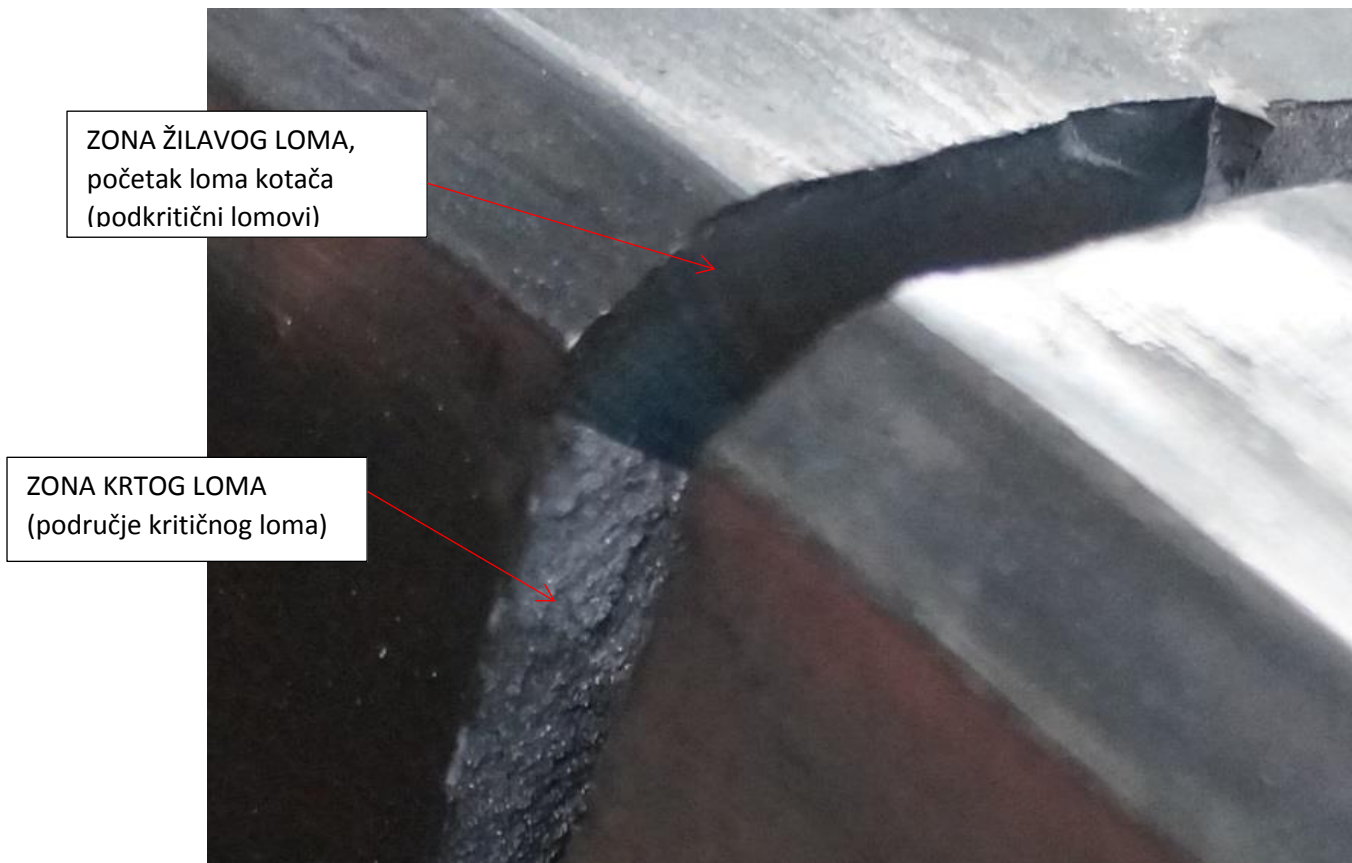
Slika 5. Detalj mjesta inicijalne pukotine (Izvor AIN)

Iz prethodne slike vidljivo je da je lom nastao na površini kotrljanja kotača, te da se širio prema središtu kotača.

- Pregledom kotrljajne površine predmetnoga kotača na istoj je pronađeno nekoliko površinskih pukotina.
- Pregledom je utvrđeno da se inicijalna pukotina nalazi 15 mm udaljena od čela kotača na površini kotrljanja kotača. Podkritični lomovi od inicijalne pukotine su se širili do dubine od oko 18 mm i to u nekoliko koraka, te su na materijalu ostavili tragove u obliku krivulja nalik na godove (zona žilavog loma). Mikroskopskim pregledom inicijalne pukotine u istoj nisu pronađeni tragovi greške u materijalu kao što su uključci ili pukotine. Kada je veličina pukotine došla do kritične faze kod koje materijal nije više mogao izdržati naprezanja kojima je bio izvrnut, došlo je do nagle propagacije pukotine u formi krtoga loma.

Promjena temperature površine kotrljanja kotača, zbog pregrijavanja uzrokovanog kočenjem kočnim umetcima, je uzrok pojave poprečnih pukotina na površini kotrljanja (poprečna toplinskih pukotina, uzrokovana u sloju martenzita), kada je zaštitno tlačno zaostalo naprezanje u kotaču pretvoreno u tlačno naprezanje. Na kotrljajnoj površini pronađene su i druge male termalne pukotine, uzrokovane djelovanjem kočnog sustava.

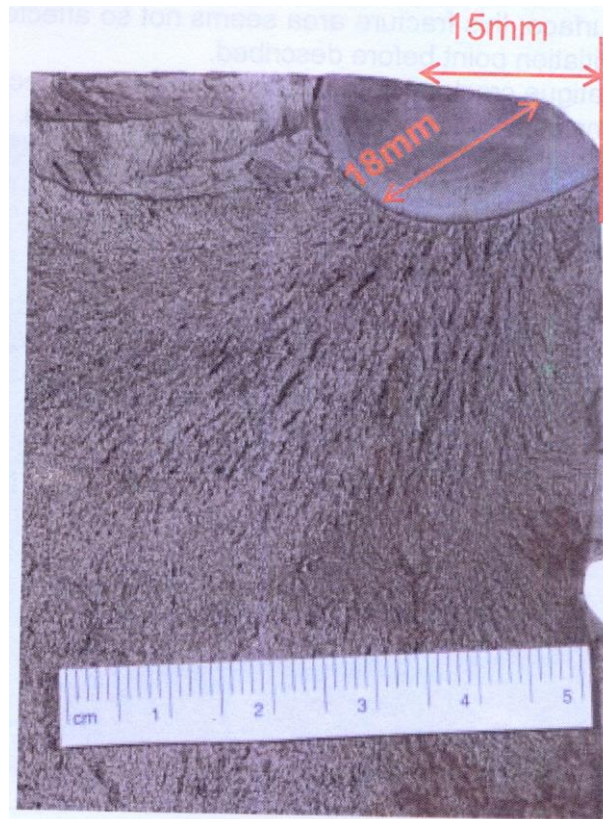
- Ispitivanjem drugog kotača, skinutoga s istog vratila predmetne lokomotive, pokazalo je da na površini kotrljanja kotača, do dubine od 0,1 mm postoji zona utjecaja topline (ZUT). Zona utjecaja topline je dio materijala koji je bio podvrgnut temperaturi dovoljno visokoj da nastupi promjena kristalne strukture, u konkretnom slučaju iz feritno perlitne strukture u martenzitnu strukturu čelika.

Slika 7. Mikroskopski snimak mjesta inicijalne pukotine (Izvor Lucchini)

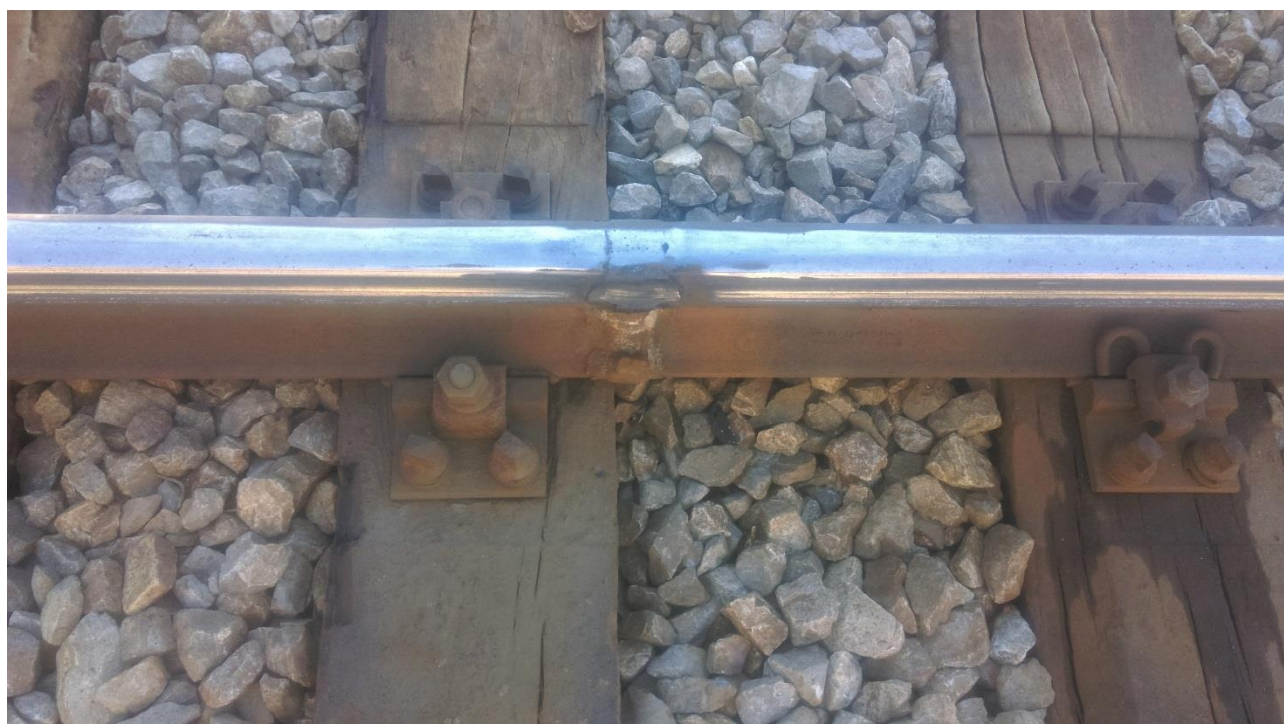
Strojovođa vlaka 69042 od 03.01.2016. je izjavio: navedenog dana vozeći lokomotivski vlak br. 69042 na relaciji Lokve – Rijeka, nakon prolaska kroz kolodvor Plase, u km 630+750 došlo je do snažnog udara u vanjsku tračnicu što je upućivalo na moguće puknuće tračnice. O istome odmah sam telefonski obavijestio

Slika 9. – Puknuća tračnice u km 630+750 (izvor slike: *Željeznički prijevoznik*)
