Agencija za istraživanje nesreća u zračnom, pomorskom i željezničkom prometu
Odjel za istrage nesreća u željezničkom prometu

KONAČNO IZVJEŠĆE

Iskliznuće na kolodvoru Zagreb Ranžirni, 27. ožujka 2017.

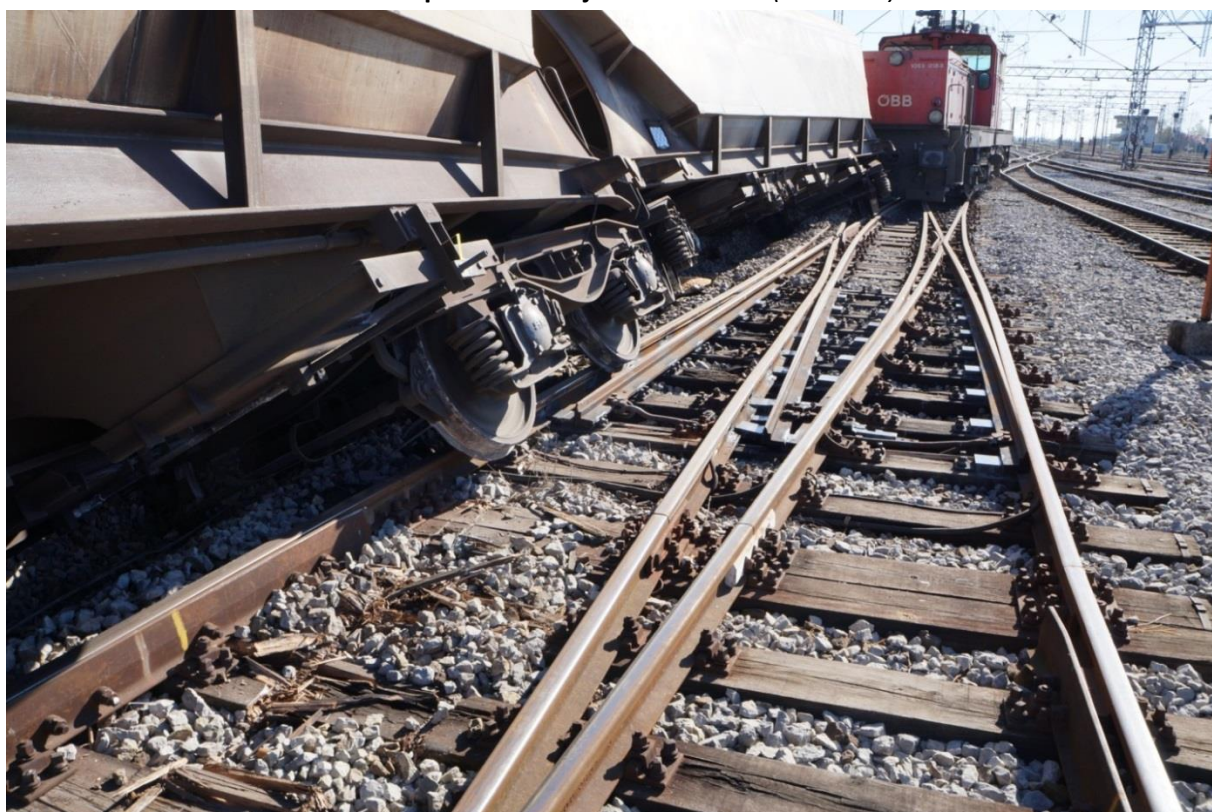
Slika 4. Opći snimak mjesta iskliznuća (Izvor AIN)

Drugi i treći vagon su se nagnuli na lijevu stranu te su udarili u stup portala kontaktne mreže i savili ga. Drveni pragovi, po kojima su prošli vijenci iskliznutih vagona, su mehanički intenzivno oštećeni na način da je došlo do lomljenja drvene građe pragova (slike 4 i 10).

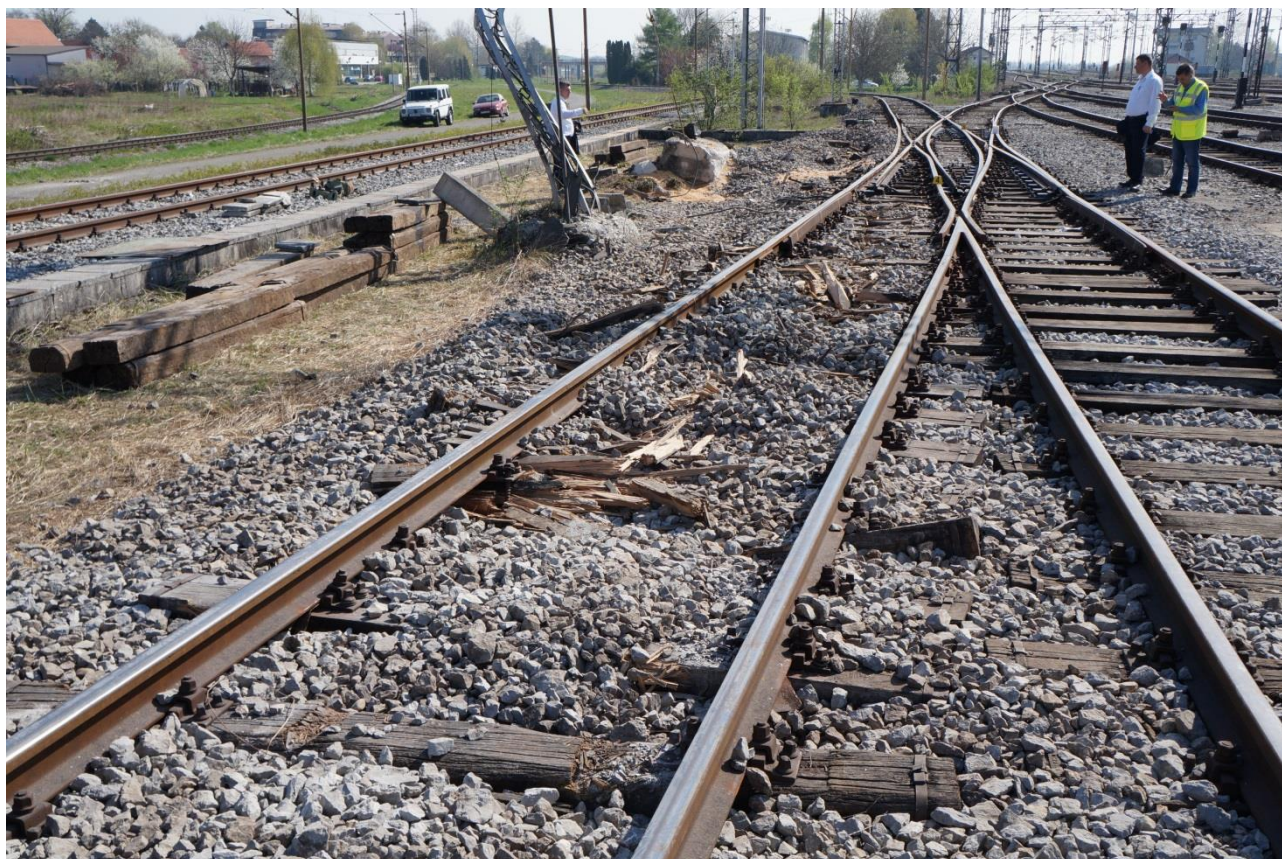
Slika 10. Opći snimak mjesta iskliznuća nakon podizanja vozila (Izvor AIN)

Pregledom kolosijeka P 2 i spojnog kolosijeka, tijekom očevida utvrđeno je da je stanje istoga razmjerno loše, određeni broj vijaka na uzastopnim pragovima je bilo moguće rukom izvaditi (slika 9 i 10). Određeni pragovi su mjestimično truli, a dio pragova preko kojih su prošli iskliznuli vagoni je uništen. Dijelovi skretničkoga postrojenja također su uništeni.
