Agencija za istraživanje nesreća u zračnom, pomorskom i željezničkom prometu  
Odjel za istrage nesreća u željezničkom prometu

KLASA: 341-09/17-03/79  
URBROJ: 699-06/1-18-76  
Zagreb, 22.02.2018.

# **KONAČNO IZVJEŠĆE**

## **Lužani, vlak se nije zaustavio na stajalištu, 11. siječnja 2017.**

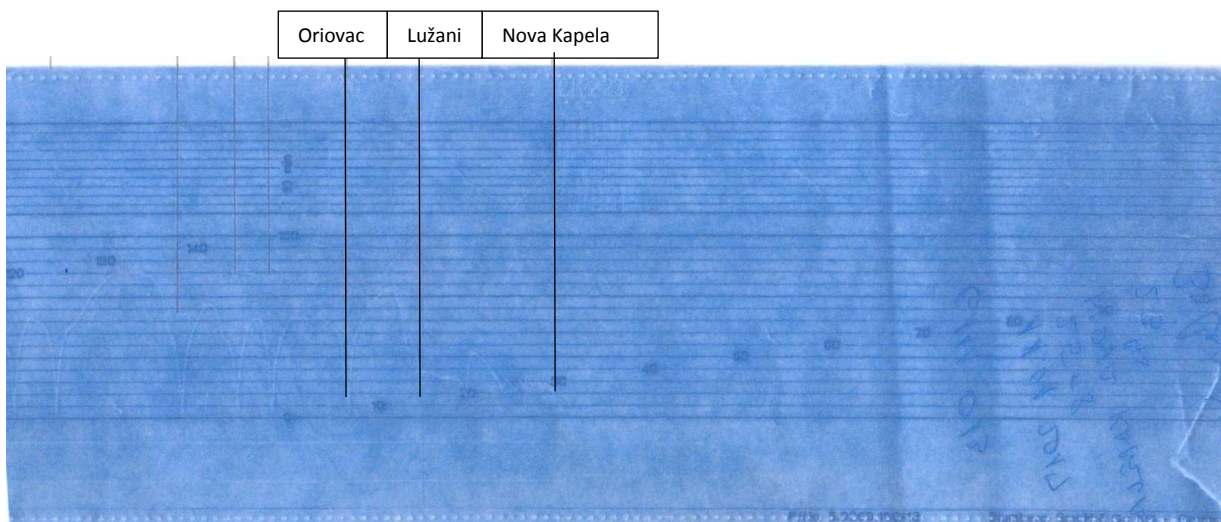
**Slika 3. – Zapis brzine vozila 6111-013 (izvor slike:AIN)**

Vlak broj 2508 dolazi u kolodvor Oriovac u 19:59. U 20:00 sati polazi iz kolodvora Oriovac. U 20:01 sati vlak postiže brzinu od cca 108 km/h te zavodi kočenje tako da na putu od cca. 800 metara spušta brzinu vlaka na cca. 58 km/h s kojom vozi daljnjih cca. 400 metara. Ponovo zavodi kočenje te u sljedećih cca. 200 metara brzina pada na cca. 39 km/h. Nakon 39 km/h u 20:02 sati vlak prelazi put cca. 600 metara s brzinom cca. 39 km/h, a do pada brzine na cca. 19 km/h u 20:07 sati prelazi cca. 1400 metara. Iz gore navedenog se vidi da vlak 2508 nije imao zaustavljanje u stajalištu Lužani - Malino već ga prolazi sa brzinom cca. 39 km/h. Vlak prolazi stajalište Lužani - Malino bez zaustavljanja brzinom cca. 39 km/h. Na putu od cca. 1840 metara u 20:07 sati brzina pada na cca 19 km/h za jednu minutu, na sljedećih cca. 366 metara brzina raste na cca. 52 km/h, zatim na putu od cca 1190 metara u 20:09 brzina pada na cca. 21 km/h, zatim u 20:10 sati na putu od cca. 256 metara brzina raste na 31 km/h, zatim na putu od cca 366 metara brzina pada na cca. 20 km/h, sljedećih cca 185 metara brzina raste na cca. 21 km/h u 20: 11 sati, zatim na putu cca 165 metara u 20:12 sati brzina pada na oko 22 km/h, sljedećih cca.137 metara brzina raste na oko 33 km/h, sljedećih oko 320 metara u 20:13 minuta brzina pada na cca. 22 km/h, sljedećih 100 metara brzina ponovo raste na oko 33 km/h, zatim na putu od cca 230 metara u 20:14 sati brzina pada na 20 km/h. Sljedećih oko 183 metara brzina ponovo raste na oko 30 km/h, da bi nakon puta od oko 350 metara u 20:15 minuta brzina pala na 0 km/h (vlak se zaustavlja u kolodvoru Nova Kapela).

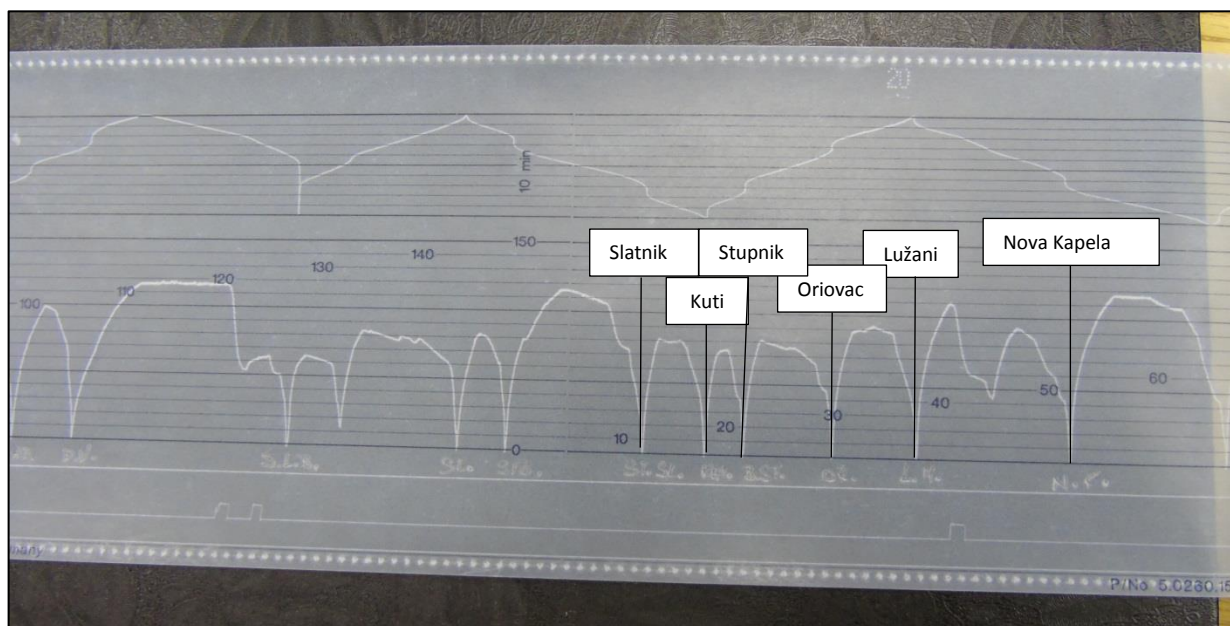
Slika 5. –Zapis brzine vozila vlaka 2508 od 10.01.2017. (izvor slike:AIN)

U svrhu analize načina vožnje predmetnoga vlaka obavljen je uvid u brzinomjerne trake istovrsnih vozila koja su na dionici pruge M104 Vinkovci – Novska prometovala od 01.01.2017. do 10.01.2017. godine. Usporedbom je utvrđeno da značajna razlika u vožnji vlakom na dan 11.01.2017. godine nastupa nakon što je strojovođa usporio vlak na oko 39 km/h i krenuo smanjivati brzinu na niže, kretavši se prema stajalištu Lužani – Malino.

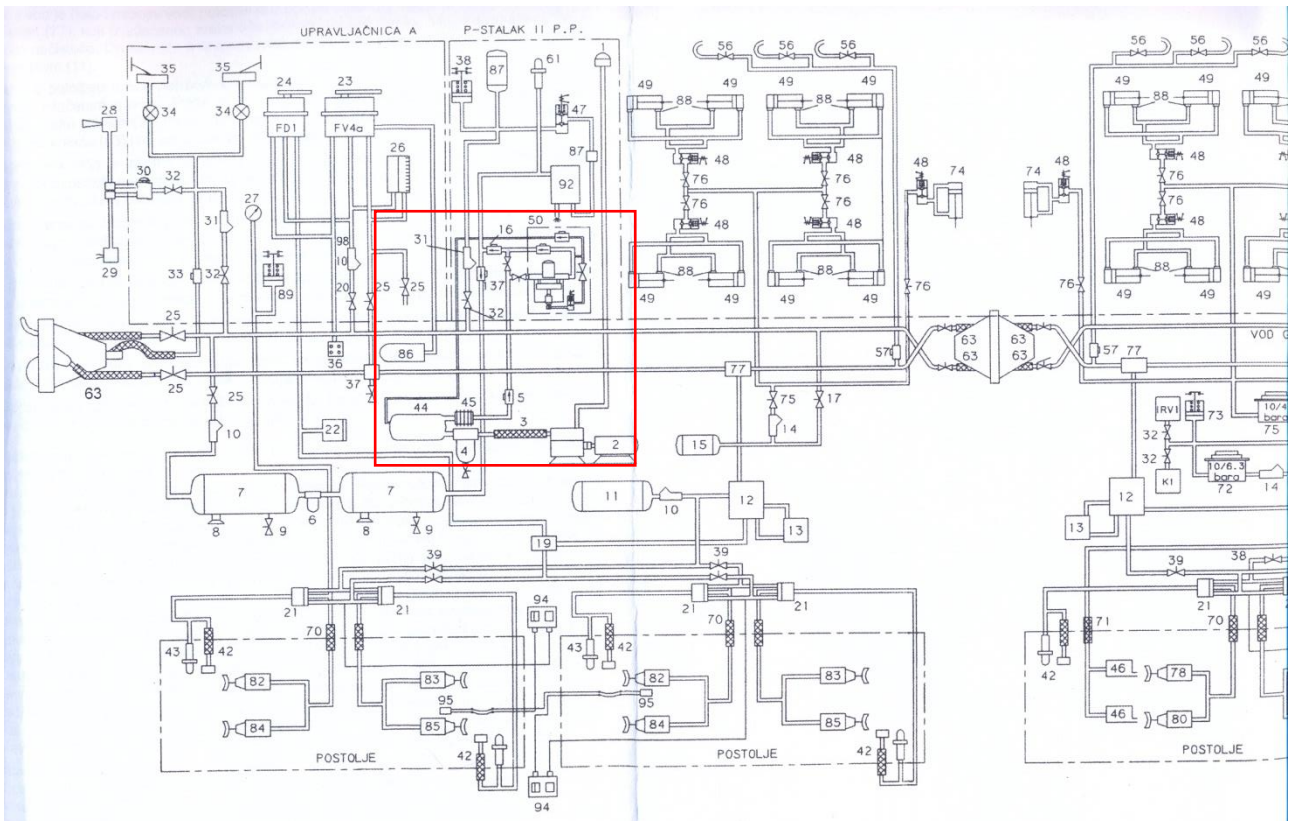
Na slici 6. prikazani su dijelovi zračnih uređaja elektromotornog vlaka serije 6 111, i to: glavni kompresor (2) koji dobavlja zrak kroz zračni prečistač (1), koji se nalazi u prvom predprostoru upravljačkih kola "A" u krovu. Zagrijani zrak se nakon izlaska iz tri niskotlačna cilindra, a prije ulaska u visokotlačni cilindar, hladi u međuhladnjaku kojeg dodatno hladi ventilator.

Slika 6. – Shema pneumatske opreme vozila 6111, crveni kvadrat označava mjesto preinake na vozilu 013  
(izvor slike: Stručna literatura)

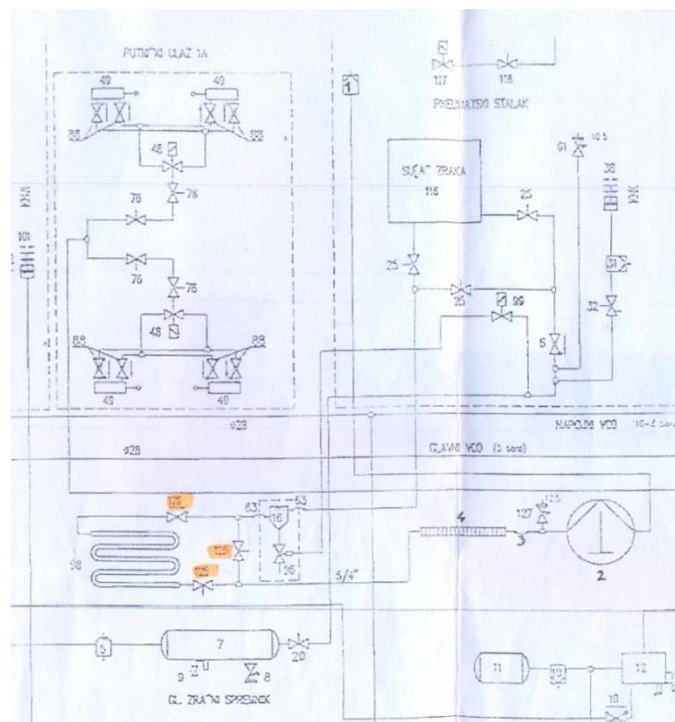
Slika 7. – Shema pneumatske opreme vozila 6111-013, izmjene u odnosu na izvornu shemu sa slike 5  
(izvor slike: Tehnička dokumentacija održavatelja)

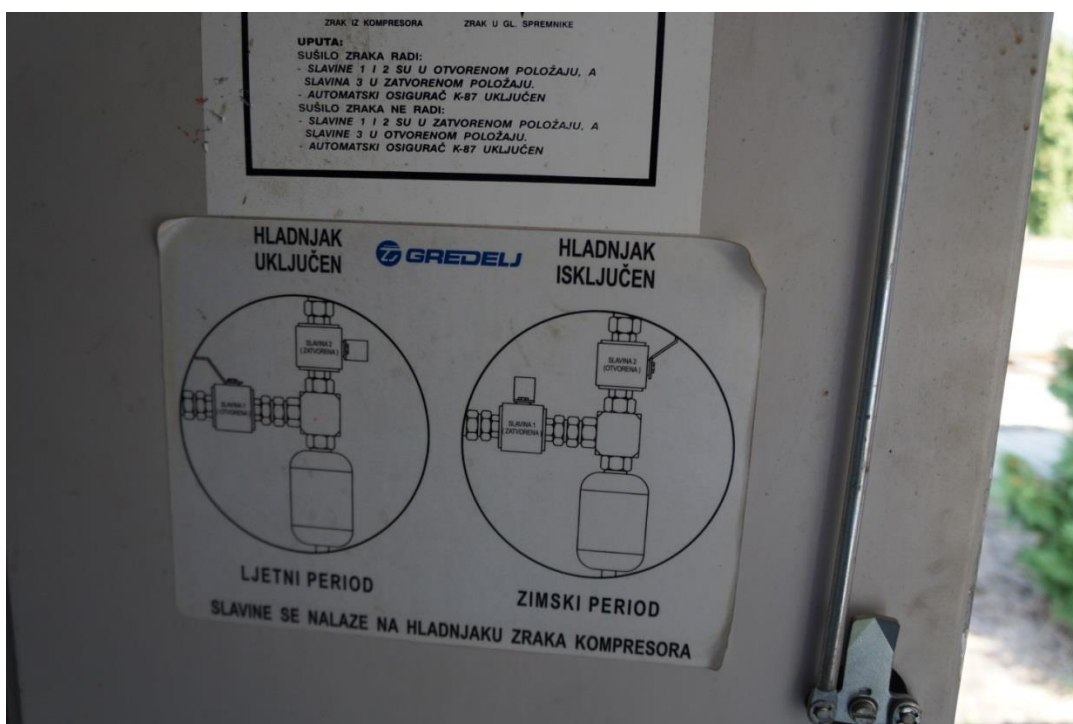
Slika 8. – Shema pneumatske opreme vozila 6111-013, izmjene u odnosu na izvornu shemu sa slike 5  
(izvor slike: Tehnička dokumentacija ECM-a)
