KLASA: 341-09/18-01/01  
URBROJ: 699-06/1-19 - 16  
Zagreb, 24. svibnja 2019.

## **KONAČNO IZVJEŠĆE**

### **Ozbiljna željeznička nesreća, strujni udar u kolodvoru Zagreb Zapadni, 08. siječnja 2018.**

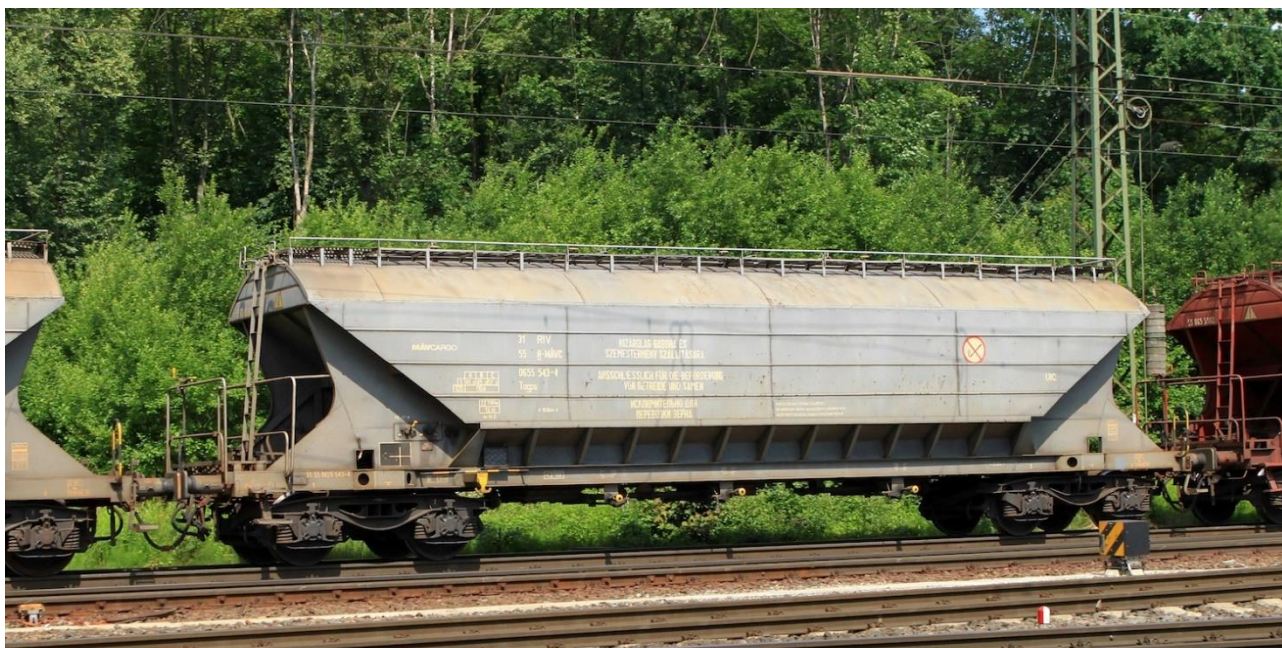
Slika 1. teretni vagon serije Tagps (Izvor: AIN)

Teretni vagon serije Tagps ( slika 1.) i brojčane oznake 31 55 0655 526-9 u vlasništvu je društva Rail Cargo Hungaria Zrt sa sjedištem u Budimpešti u Republici Mađarskoj.

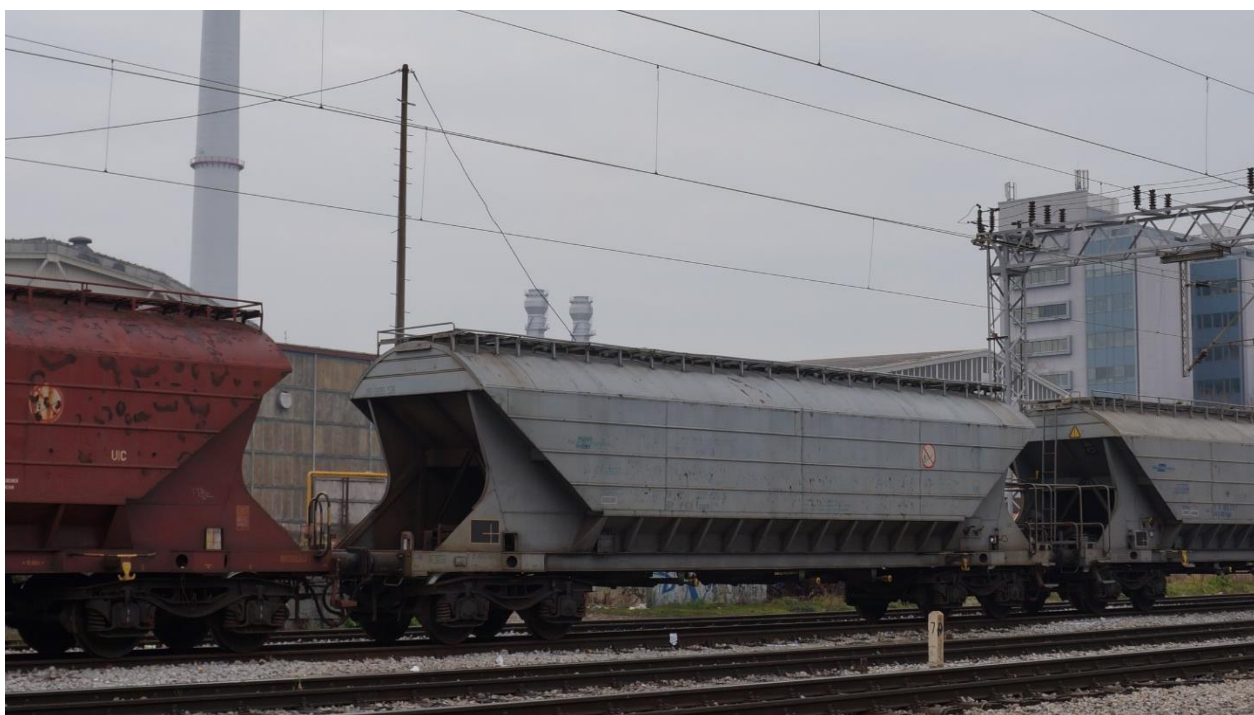
Slika 3. – Teretni vagon serije Tagps (izvor slike: AIN)

Na predmetnoj seriji vagona (slike 3. i 4.) samo na jednoj čelnoj strani vagona nalaze se manevarske stepenice, prijelazni podest za prijelaz sa jedne na drugu bočnu stranu vagona i stepenice koje omogućavaju pristup na krov vagona.
