Agencija za istraživanje nesreća u zračnom, pomorskom i željezničkom prometu  
Odjel za istrage nesreća u željezničkom prometu

KLASA: 341-09/18-03/138  
URBROJ: 699-06/1-19-18  
Zagreb, 19. kolovoza 2019.

# **KONAČNO IZVJEŠĆE**

## **neovlašteni odlazak vlaka 69327 iz kolodvora Kutina, 02. lipnja 2018.**

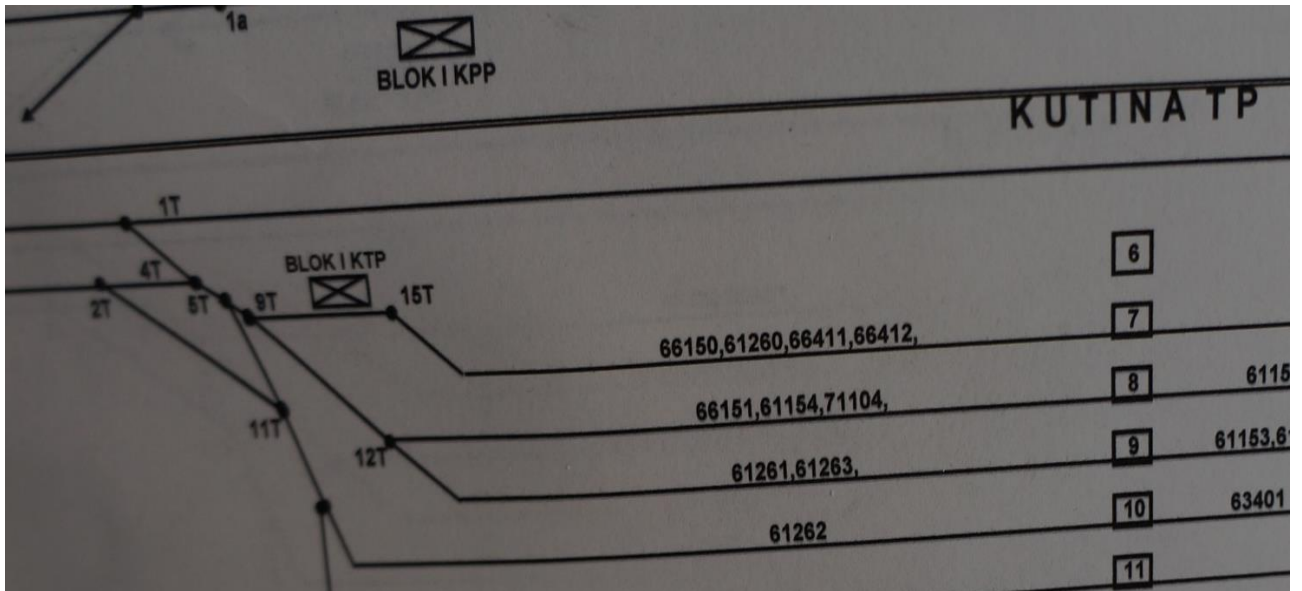
Slika 5. – Shematski prikaz kolosiječne situacije kolodvora Kutina TP (detalj mjesta incidenta)  
(izvor slike: HŽ Infrastruktura)

Na infrastrukturi nastala je manja materijalna šteta na skretnici broj 9T.

Na uključenim željezničkim vozilima nije zabilježena nikakva materijalna šteta, dok je na željezničkoj infrastrukturi nastalo oštećenje skretnice 9T (presjek skretnice).

**AIN/06 SR 1/2019:** Upravitelj infrastrukture trebao bi prilikom modernizacije signalno sigurnosnog uređaja kolodvora Kutina TP ukinuti grupni izlazni signal oznake CT 6-9 i postaviti pojedinačne svjetlosne signale za vozne putove izlaza sa 6, 7, 8 i 9 kolosijeka.

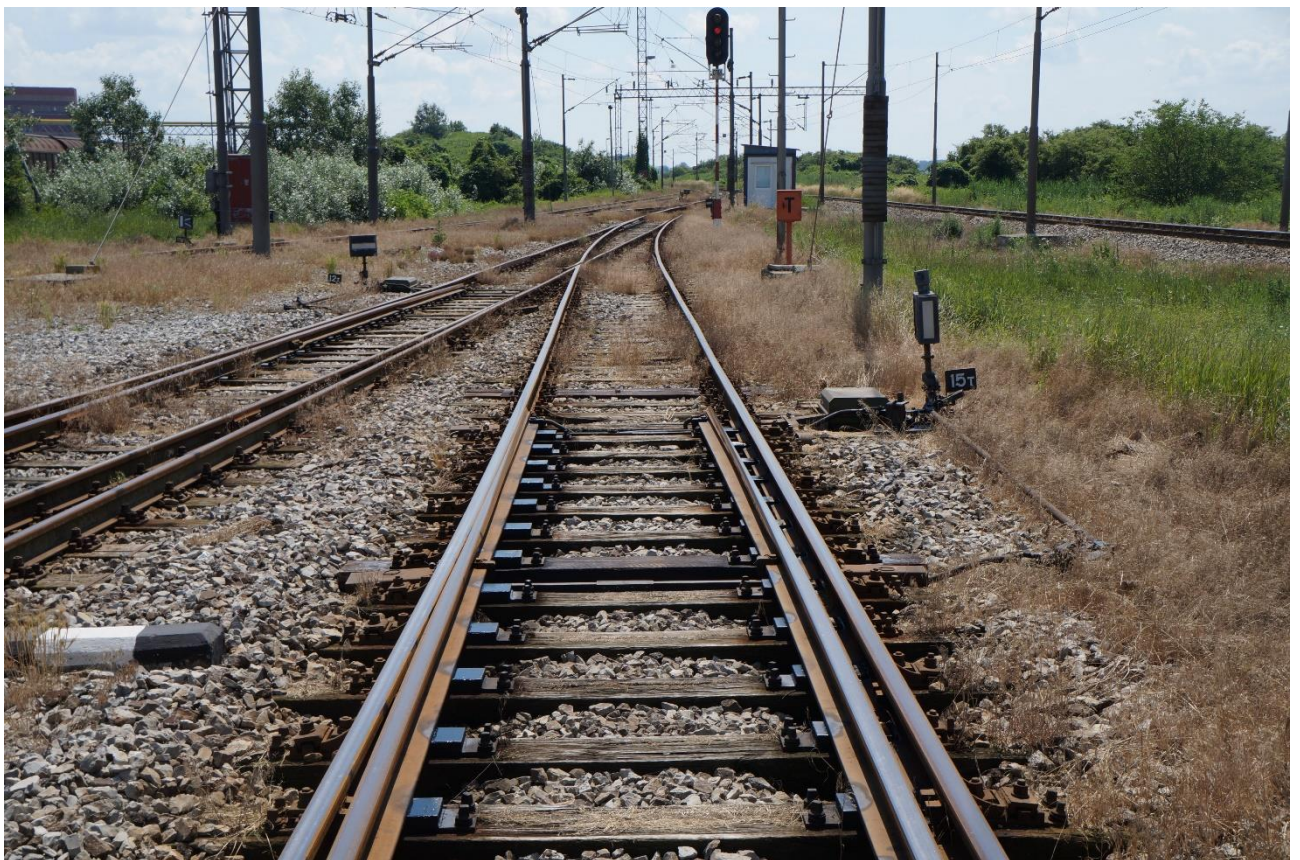
Slika 6. – Skretnica 15T kolodvor Kutina TP (izvor slike: AIN)

Istovremeno lokomotivski vlak broj 69327 prelazi preko skretnice 15T i skretnice 9T koju i presijeca te nastavlja dalje vožnju, prelazi preko pružne balize 1000 Hz, koja obzirom da nije u zadanom vremenskom roku poslužen taster budnosti auto-stop uređaja dolazi do prisilnog kočenja.
