Agencija za istraživanje nesreća u zračnom, pomorskom i željezničkom prometu  
Odjel za istrage nesreća u željezničkom prometu

## KONAČNO IZVJEŠĆE

**Incident samopokretanje teretnog vlaka broj  
41991, izbjegnuto sudar vlakova na kolodvoru  
„Lipovljani“, 15.11.2020.**

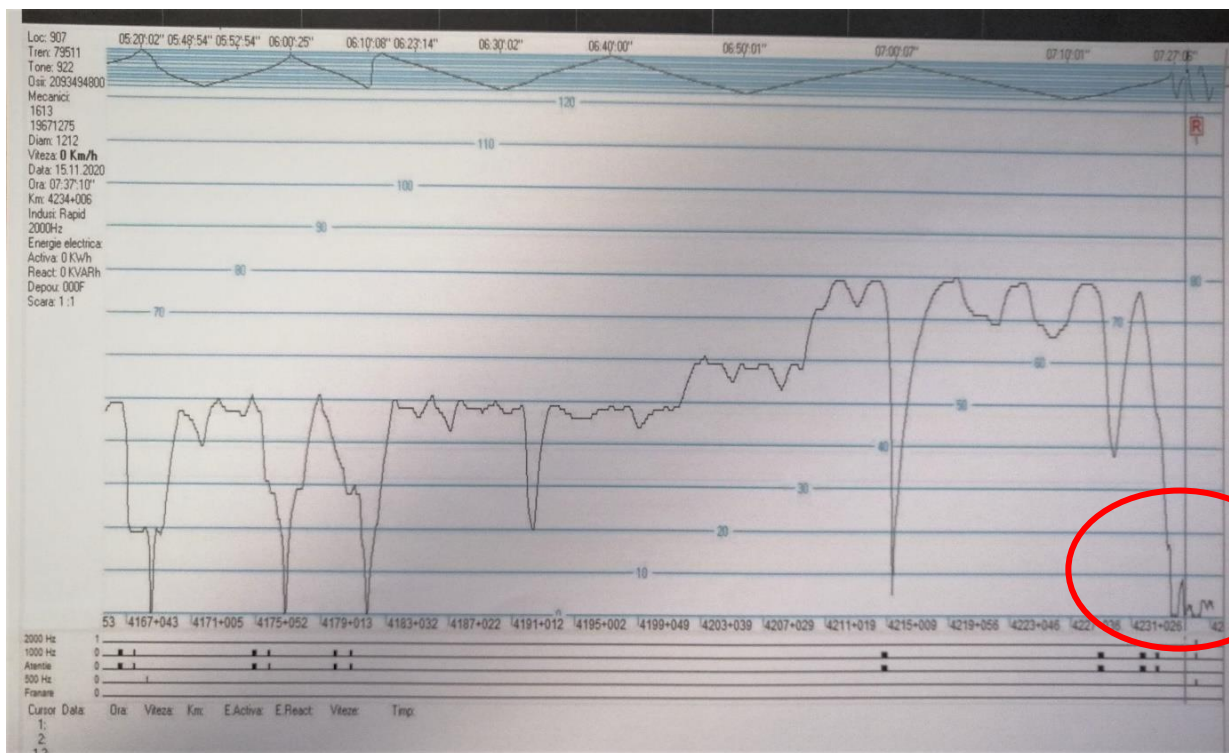
**Slika 4. – Zapis brzine vlaka br. 41991 (Izvor slike: Train Hungary)**

Pregledom zapisa briznomjera vučnog vozila 91 53 0400 907 (Slika 4.), vlak br. 41991 zaustavio se u kolodvoru Lipovljani u 07:27 sati (vrijednost brzine pala je na 0 km/h). Zatim je u 07:29 sati brzina vlaka postepeno počela rasti, a prije samog zaustavljanja izmjerena je brzina od 9 km/h. Uređaj za kontrolu budnosti koji je ugrađen na vučnom vozilu reagira kod brzine od 10 km/h.

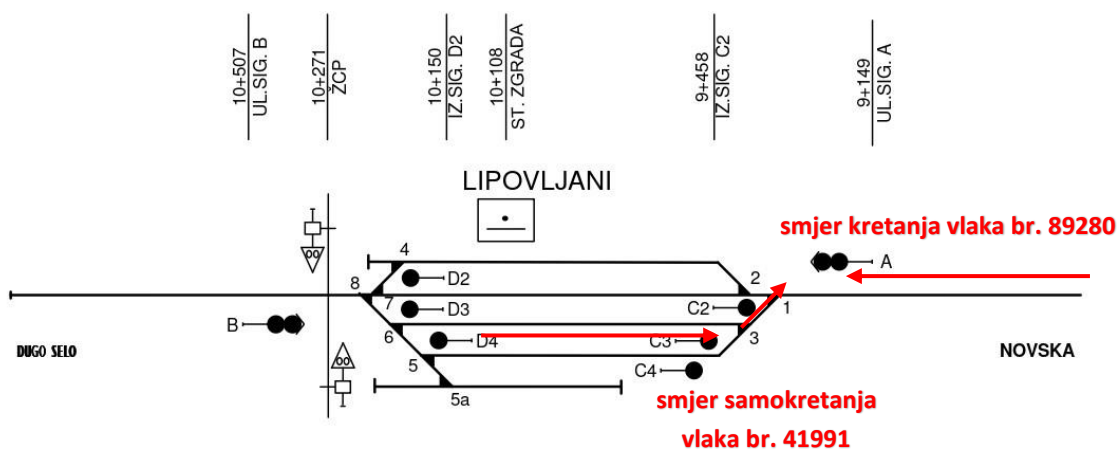
Slika 6. – Mjesto incidenta (izvor slike: HŽI)

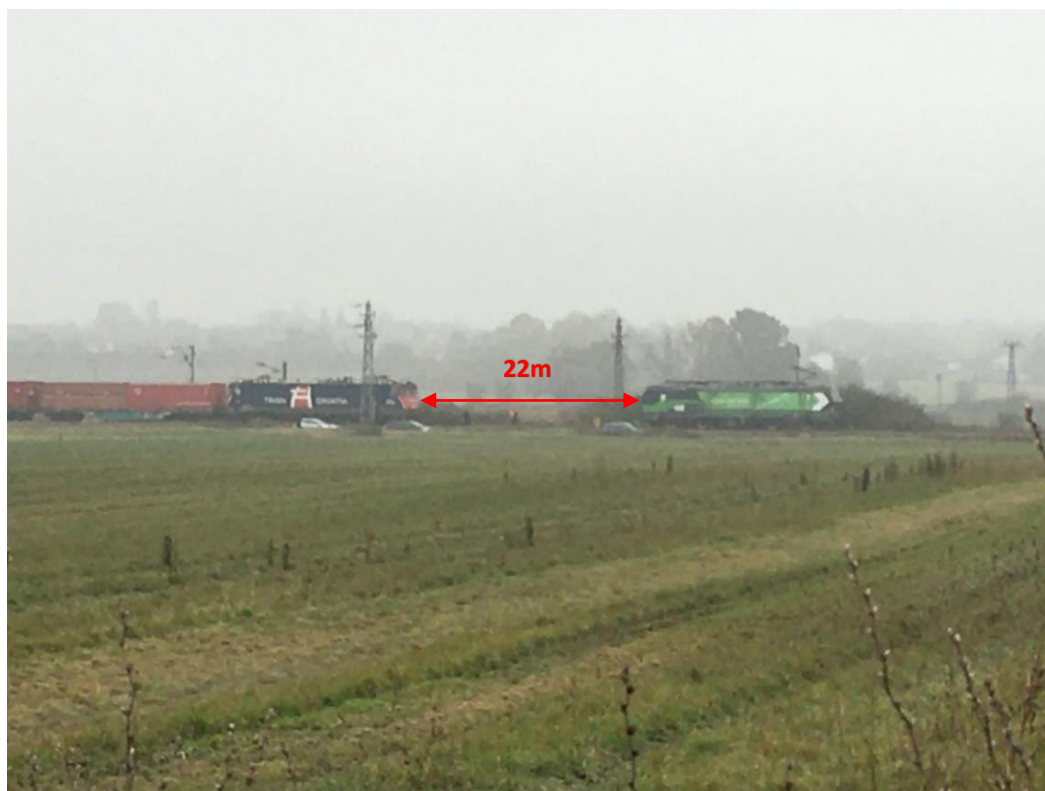
Slika 7. – Opći snimak incidenta (izvor slike: AIN)

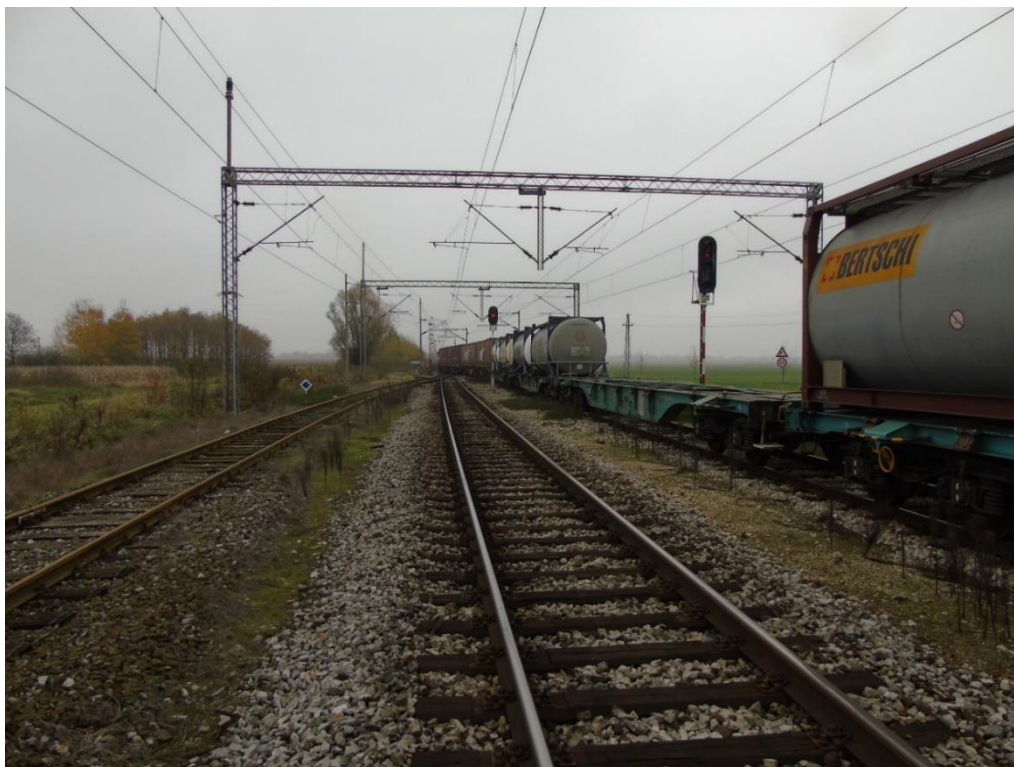
**Slika 8. – Zaustavljeni vlak broj 41991 (Izvor slike: AIN)**

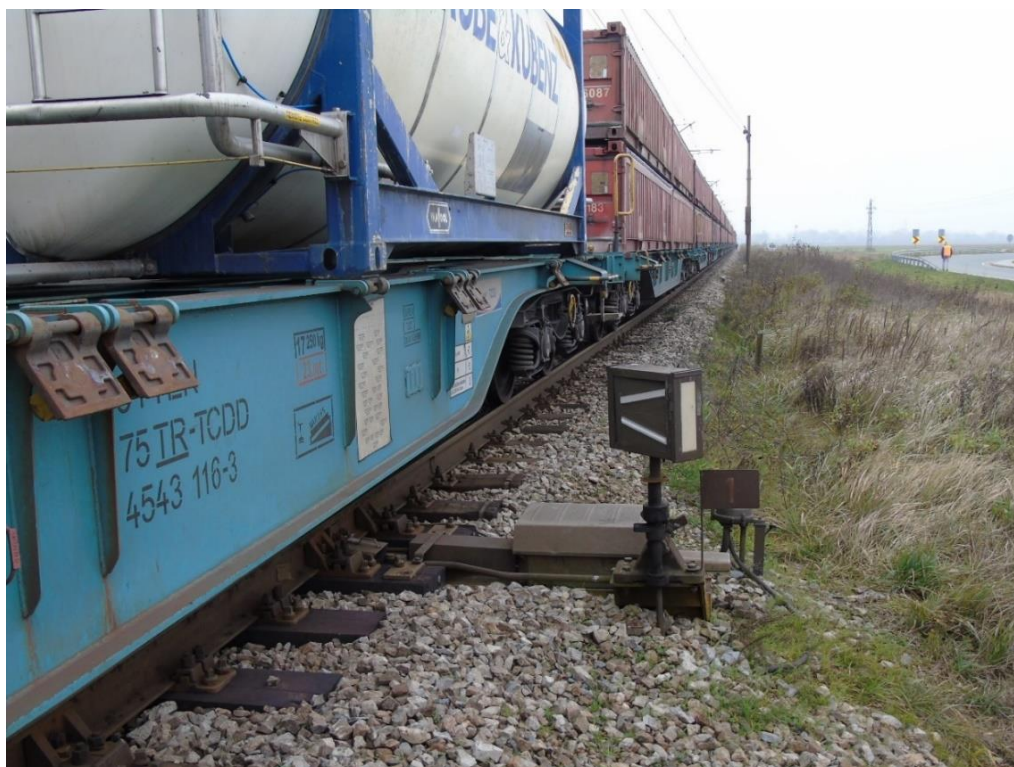
Predmetni incident (Slike 5., 6., 7., 8. i 9.) dogodio se na kolodvoru Lipovljani, pruge oznake M103 koja je elektrificirana jednokolosiječna pruga. Vlak br. 41991 samopokrenuo se sa 3. kolosijeka nakon izlaska strojovođe iz lokomotive, prošao skretnicu broj 3 te presjekao i prošao skretnicu broj 1.

**Slika 9. – Presjek skretnice br. 1 (Izvor slike: AIN)**

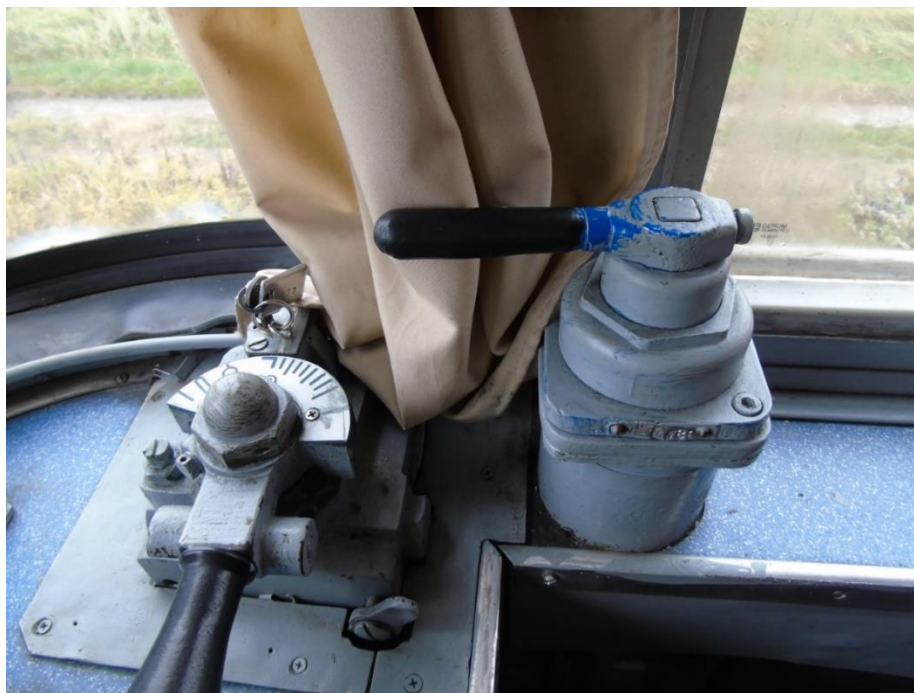
*Uzročni čimbenik* predmetnog incidenta je samopokretanje vlaka broj 41991 uslijed nepropisnog osiguranja vlaka prilikom zaustavljanja u kolodvoru radi zamjene strojnog osoblja (poglavlje 4.3.1.).

**Slika 11. – Prikaz položaja ručica kočnika ostavljenih od strane stojovođe A (izvor slike: AIN)**

**AIN/06-SR-05/2021:** Željeznički prijevoznik (TH) trebao bi pregledati i ažurirati svoj sustav upravljanja sigurnošću tj. dio koji se odnosi na Upute za strojovođe, te specificirati postupak pravilnog osiguranja vlaka od samopokretanja uvođenjem specifikacija položaja kočnika, kako bi se uklonio negativan i čest utjecaj ljudskog faktora pogreške.

**AIN/06-SR-06/2021:** Željeznički prijevoznik (TH) trebao bi procijeniti rizike koje stvara opasnost „nepropisnog osiguranja vlaka“, pogotovo kod strojnog osoblja koje je nedavno položilo ispit osposobljavanja, i ukloniti ga usvajanjem dodatnih mjera kako bi se smanjio rizik od ljudske pogreške.

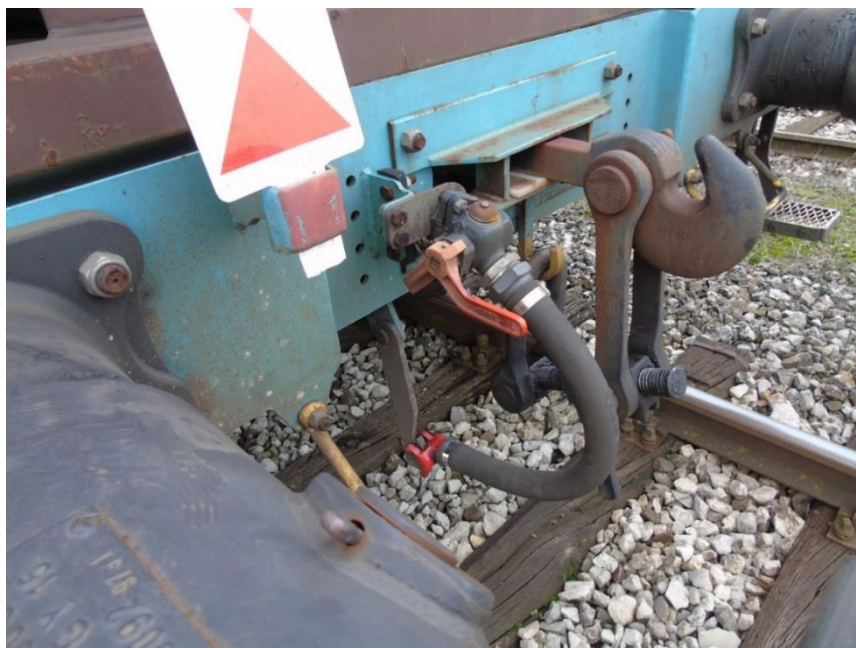
Strojovođa B vlaka broj 41991 započeo je radnu smjenu dana 15. studenoga 2020. godine u 07:30 sata koja je trajala do 15:00 sati (13. i 14. studenoga 2020. godine korišten odmor, 12. studenoga 2020. godine radna smjena trajala od 10:15-20:22 sati). Na kolodvor Lipovljani stigao je s vlakom br. 742 u 07:36, javio se prometniku vlakova za smjenu na vlaku 41991 i krenuo prema lokomotivi. Hodajući uz vlak primjećuje da se vlak polako kreće te počinje trčati prema lokomotivi kako bi zakočio vlak, ali je lokomotiva već došla do izlaznih skretnica, pa na kraju ipak uspijeva zaustaviti vlak ispuštom zraka iz glavnog voda na zadnjem vagonu vlaka (Slika 12.).

**Slika 12. – Aktivirana slavina za ispust zraka iz glavnog zračnog voda na zadnjem vagonu  
(Izvor slike: AIN)**

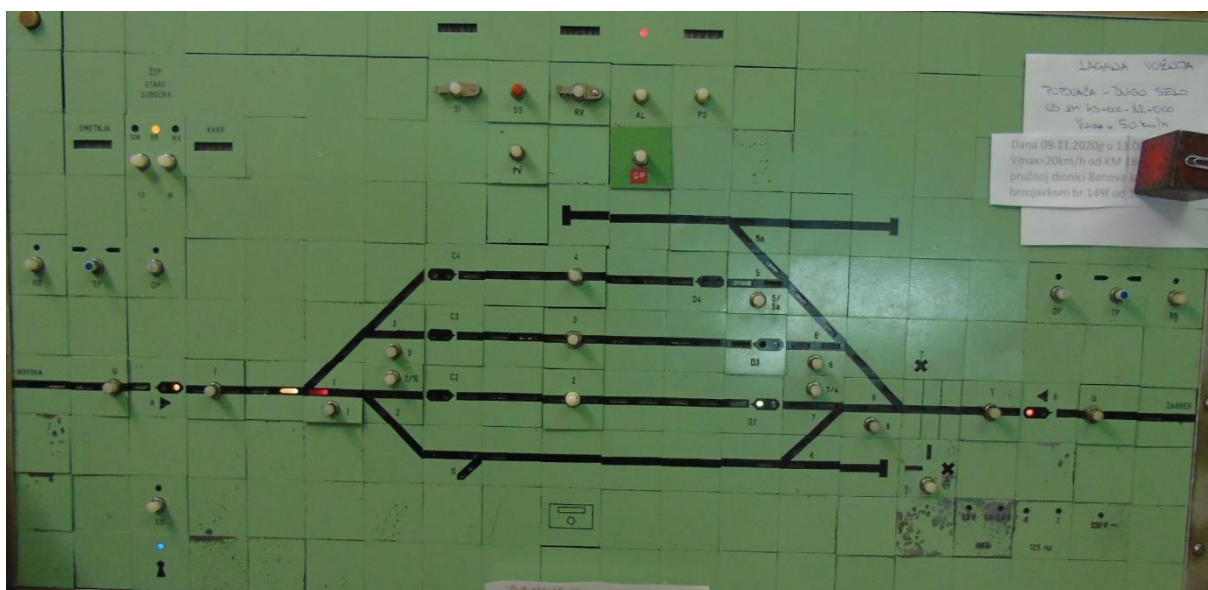
Prometnik vlakova kolodvora Lipovljani je dana 15. studenoga 2020. godine započeo radnu smjenu u 07:00 sati koja je trajala do 19:00 sati (14. studenoga 2020. godine korišten odmor). Vlak br. 41991 zaprimljen je u kolodvoru Lipovljani na trećem (3) kolosijeku u 07:27 sati radi smjene strojnog osoblja. Za vlak br. 89280 u kolodvoru Lipovljani postavljen je prolaz po drugom (2) slobodnom kolodvorskom kolosijeku prema kolodvoru Banova Jaruga, koji je krenuo iz kolodvora Novska u 07:35 sati. U 07:41 sati prometnik kolodvora uočava na komandnom stolu zauzeće skretnice br. 3, te izlazi iz prometnog ureda i primjećuje da se zaustavljeni vlak br. 41991 započeo nekontrolirano kretati prema kolodvoru Novska, u 07:44 sati dolazi do zauzeća skretnice br. 1 (Slika 13.). U tom trenutku uspostavlja telefonski kontakt sa strojovođom B vlaka br. 41991 koji je preuzimao smjenu, koji ga obavještava da trči prema vlaku br. 41991 kako bi ga zaustavio.

**Slika 13. – Zauzeće skretnice br. 1 na komandnom stolu u kolodvoru Lipovljani (Izvor slike: AIN)**
