Agencija za istraživanje nesreća u zračnom, pomorskom i željezničkom prometu  
Odjel za istrage nesreća u željezničkom prometu

KLASA: 341-09/21-01/14  
URBROJ: 699-06/1-22-27  
Zagreb, 05. srpnja 2022.

## **KONAČNO IZVJEŠĆE**

### **Ozbiljna nesreća na željezničko-cestovnom prijelazu „Stancija Grgur“, 17.06.2021.**

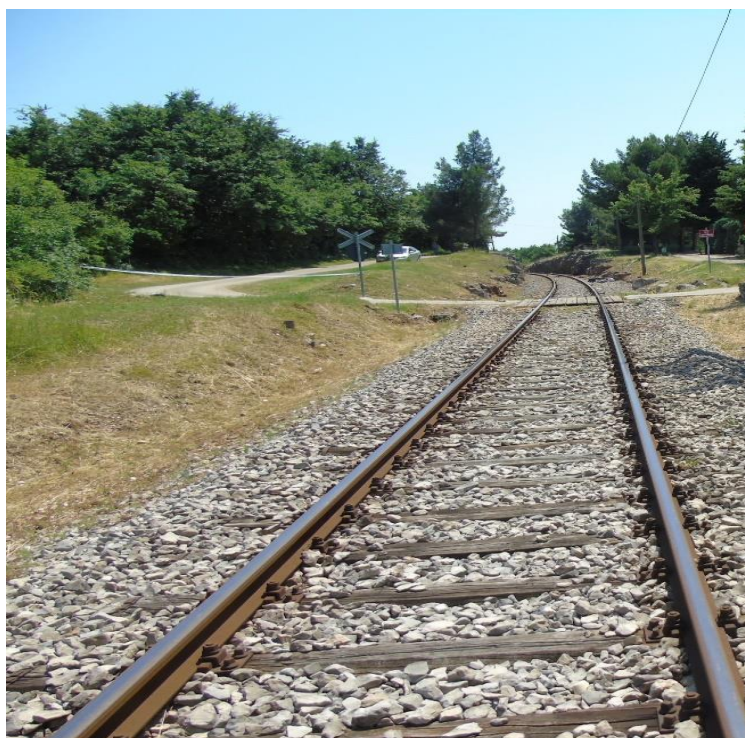
Slika 1. – ŽCP „Stancija Grgur“ (Izvor slike: AIN)

ŽCP „Stancija Grgur“ nalazi se na pruzi R101 u KM 103+821 te je pasivno osiguran cestovnim prometnim znacima „Andrijin križ“ i „Stop“ (Slika 1.). Promet vlakova na jednokolosiječnoj pruzi R101 između kolodvora Kanfanar - Vodnjan reguliran je kolodvorskim razmakom. ŽCP „Stancija Grgur“ nalazi se na regionalnoj jednokolosiječnoj pruzi. Na području ŽCP-a „Stancija Grgur“ pruga je na naspiju i u razini okolnog terena prije ŽCP-a, a nakon ŽCP-a prolazi kroz usjek.

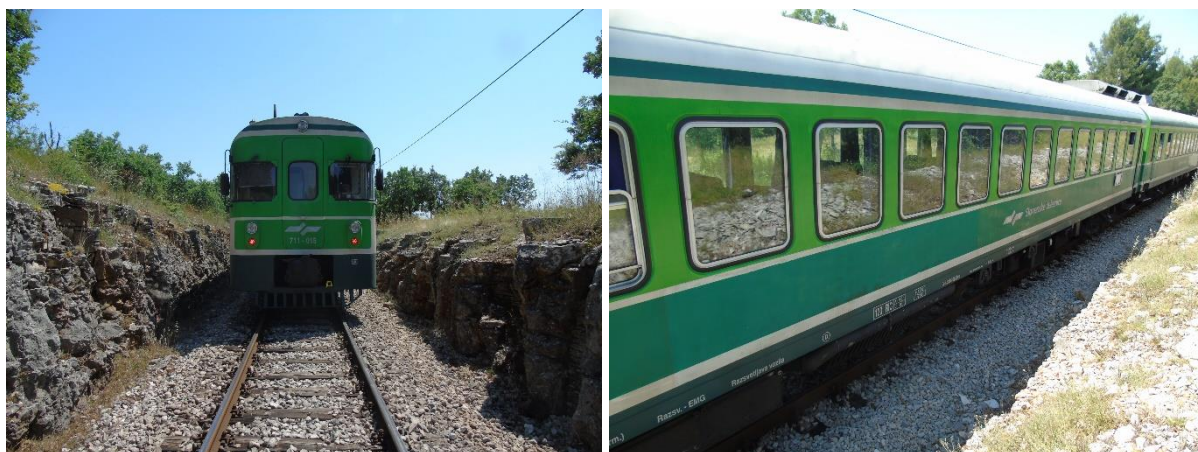
**Slika 2. – Garnitura serije 711-015 (Izvor slike: AIN)**

Prilikom nesreće nastala je veća materijalna šteta na osobnom cestovnom vozilu i manja materijalna šteta na putničkoj garnituri. Na vlaku broj 1272 došlo je sljedećih oštećenja: savijen i napuknut plug, oštećeno poluautomatsko kvačilo, razbijeno prozorsko staklo na desnoj strani DMG-e, oštećena oplata DMG-e, razbijeno crveno signalno svjetlo. Na željezničkoj infrastrukturi zabilježena su manja oštećenja na gornjem dijelu kolosijeka. Od ukupno nastalih materijalnih troškova zaprimili smo samo informaciju o troškovima na otklanjanju posljedica izvanrednog događaja od 9.500,00 HRK.

U navedenoj nesreći sudjelovao je putnički vlak broj 1272, sastavljen od dizel motorne garniture serije 711, oznaka 015/016 (Slika 2.). Predmetna garnitura namijenjena je za prijevoz maksimalno 40 putnika, proizvedena je 1970. godine u tvornici MBB Donauworth u Njemačkoj. Motorizirana je dizel motorom sa hidrauličkim prijenosom snage 265 kW, najveća dopuštena brzina je 120 km/h i raspored osovina je tipa 2'B'+2'B'. Također opremljena je brzinomjerno registrirajućim uređajem marke Hasler i autostop uređajem proizvođača Siemens 60.

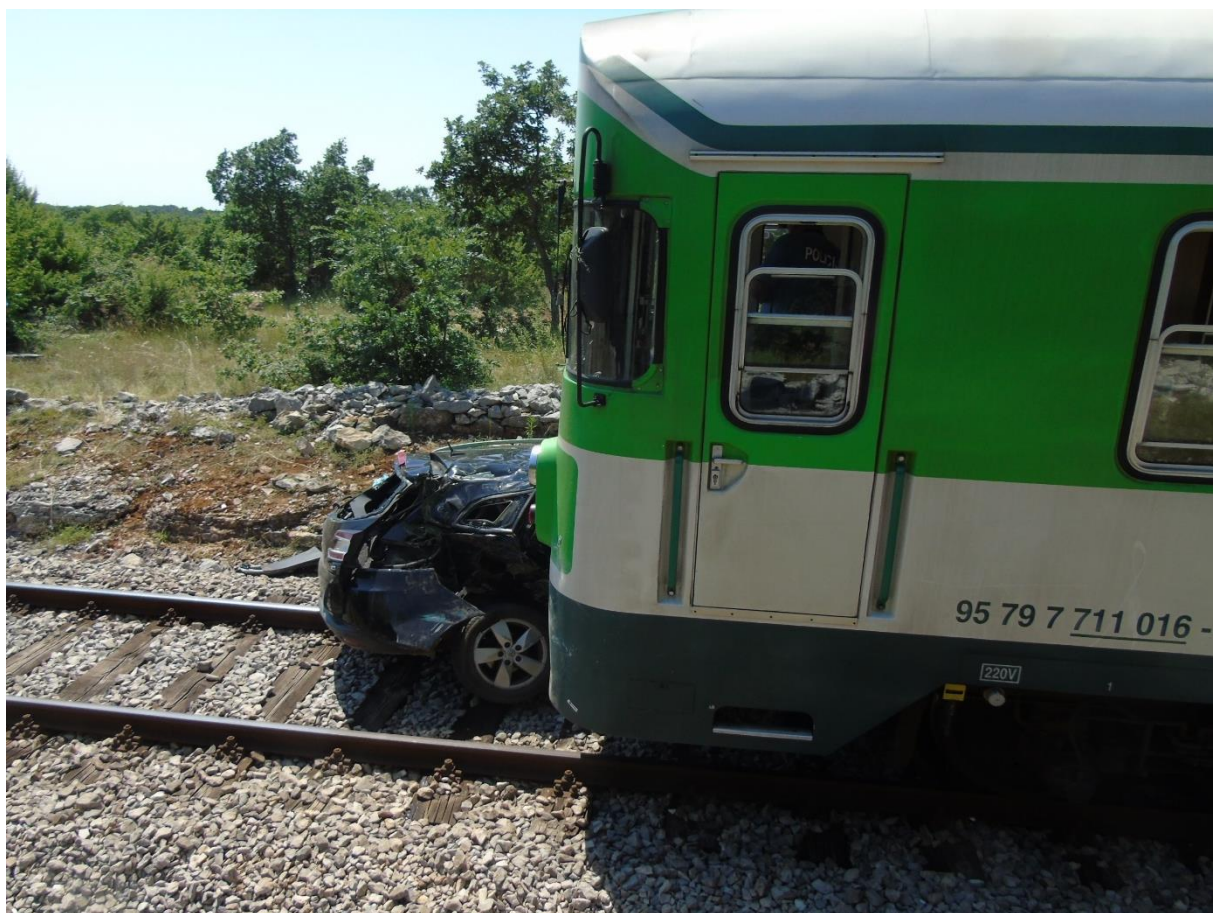
Slika 4. – Opći snimak nesreće, ŽCP „Stancije Grgur“ (izvor slike: A/N)

Predmetna nesreća (Slike 3. i 4.) dogodila se na jednokolosiječnoj pruzi oznake R101 (državna granica – Buzet – Pula) u KM 103+821 na ŽCP-u „Stancija Grgur“, a koji je pasivno osiguran prometnim znacima.

ŽCP Stancija Grgur nalazi se između kolodvora Kanfanar i Vodnjan, pruga R101 na području ŽCP-a je na nasipu i u razini okolnog terena, a nakon ŽCP-a prolazi kroz usjek.

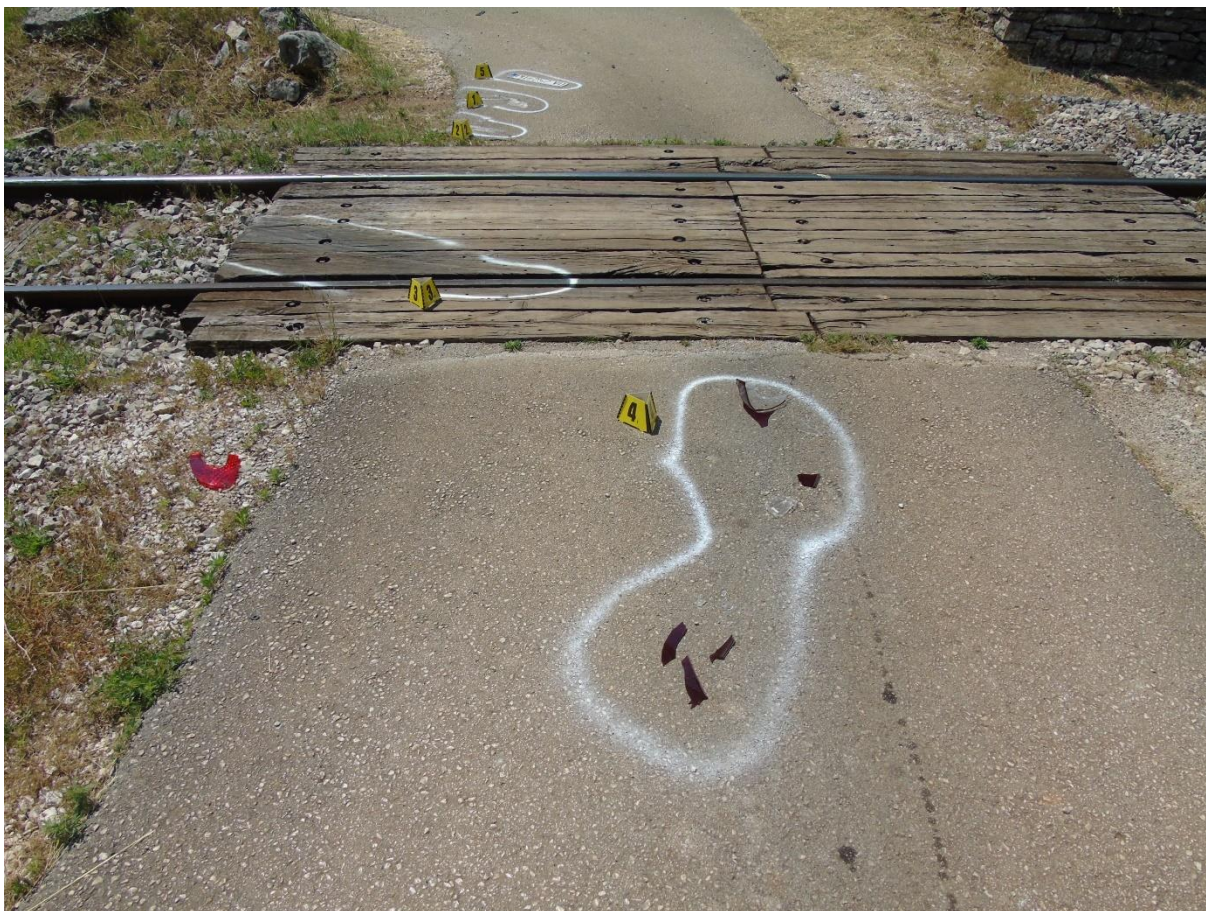
**Slika 7. – ŽCP Grgur (izvor slike: A/N)**

Dolaskom na mjesto ozbiljne nesreće oko 14:20 sati na ŽCP Grgur koji se nalazi u položaju KM 103+821 pruge oznake R101 (Slika 7.) zatečeni su razbacani dijelovi osobnog vozila, te tragovi guranja osobnog vozila po kolosijeku.

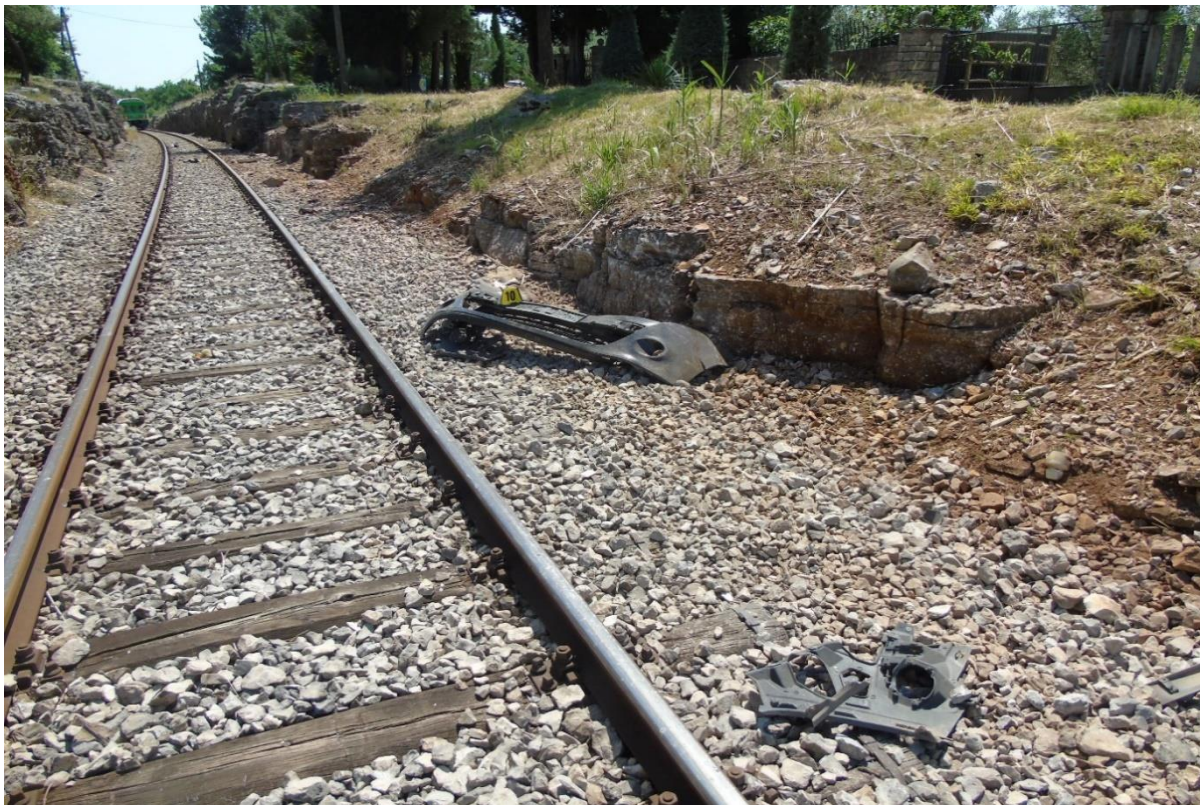
**Slika 8. – Položaj zaustavljanja putničke garniture nakon naleta (izvor slike: A/N)**

Nadalje putnička garnitura vlaka 1272 (Slika 8.) zaustavila se na udaljenosti od 197,40 m mjereno od sredine ŽCP-a Grgur (oznaka broj 4), odnosno na udaljenosti od 151,20 m od kraja garniture (dužina garniture iznosi 46,20 m).

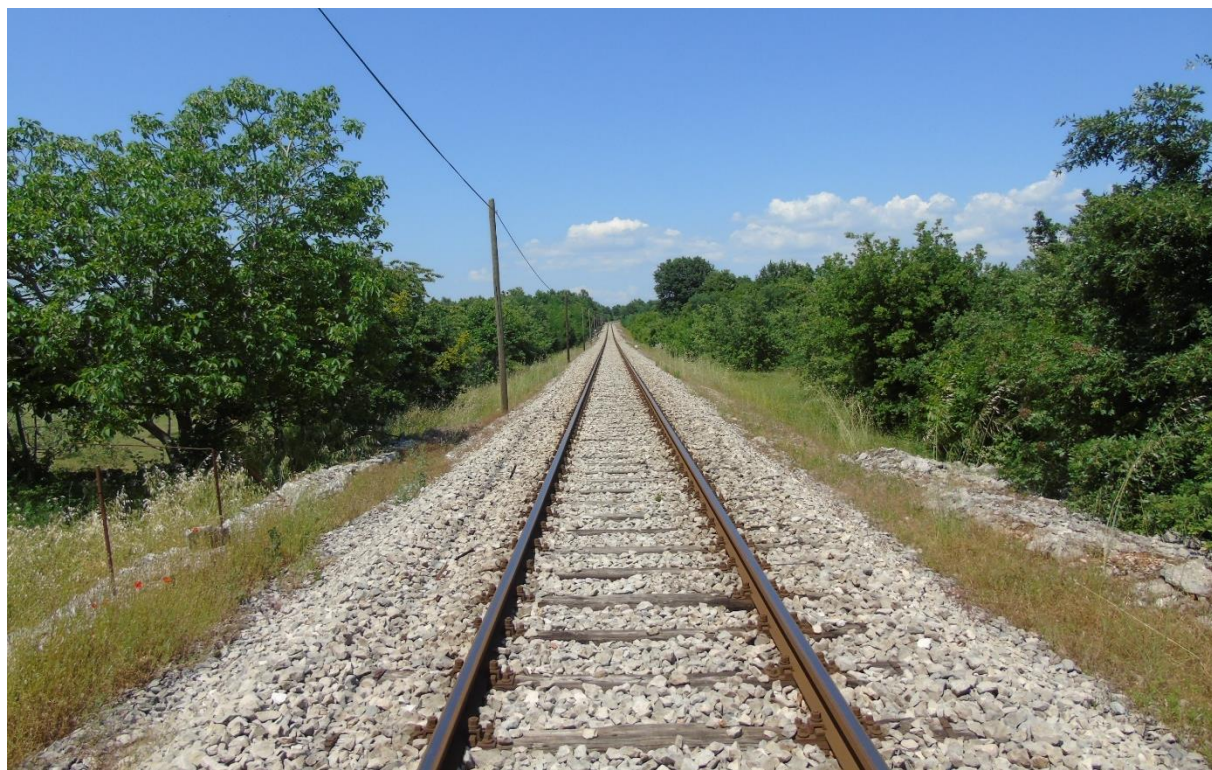
**Slika 9. – Pogled s ŽCP Grgur prema smjeru nailaska vlaka 1272 (izvor slike: A/N)**

U prethodno navedenoj tablici vidljivo je da je izmjeren trokut preglednosti za situaciju (smjer kretanja vlaka i vozila) kod kojeg je došlo do nastanka ozbiljne nesreće izmjerena vrijednost od 595 metara.

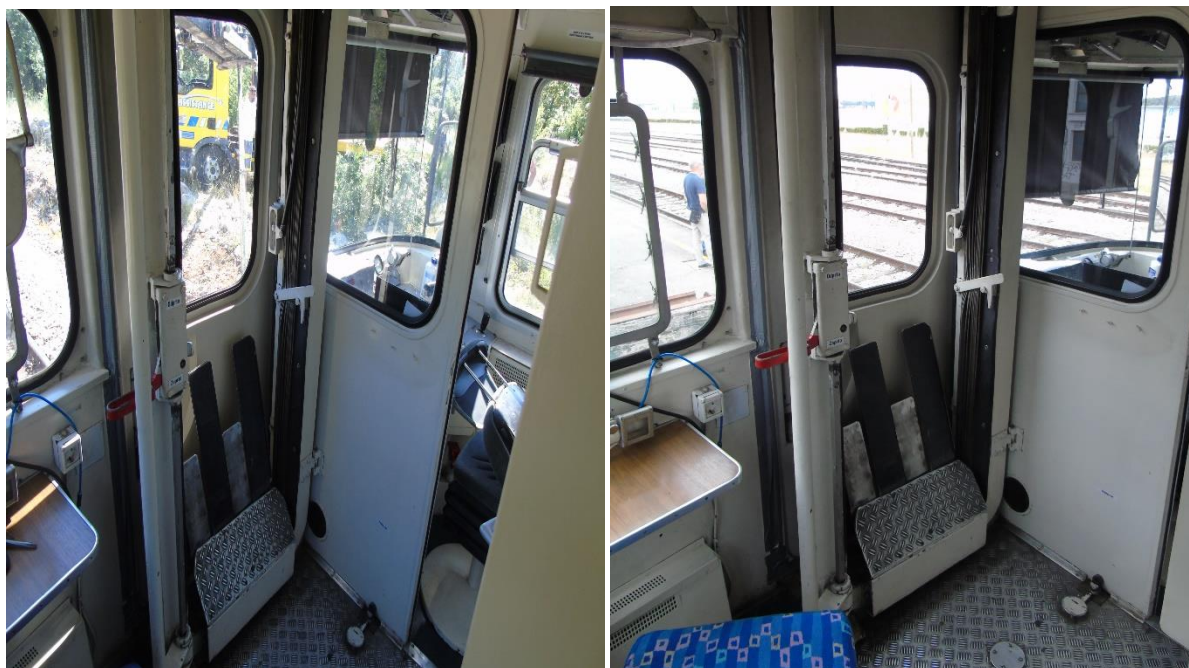
Slika 10. – Upravljačnica garniture serije 711-015/016 (izvor slike: AIN)

Pregledom upravljačnice (Slika 10.) uključene garniture serije 711-015/016 vidljivo je da je ručica kočnika u položaju brzog kočenja, nadalje zabilježeno je da pilot na vlaku iz svojeg sjedala nema uvid u trenutnu brzinu kretanja vlaka (obzirom na konstrukciju upravljačnice).

**AIN/06-SR-11/2022:** Uključeni željeznički prijevoznik u slučajevima kada se vožnja vlaka provodi uz prisustvo pilota, trebao bi u svakom trenutku osigurati pilotu nesmetani uvid u trenutnu brzinu kretanja vlaka.

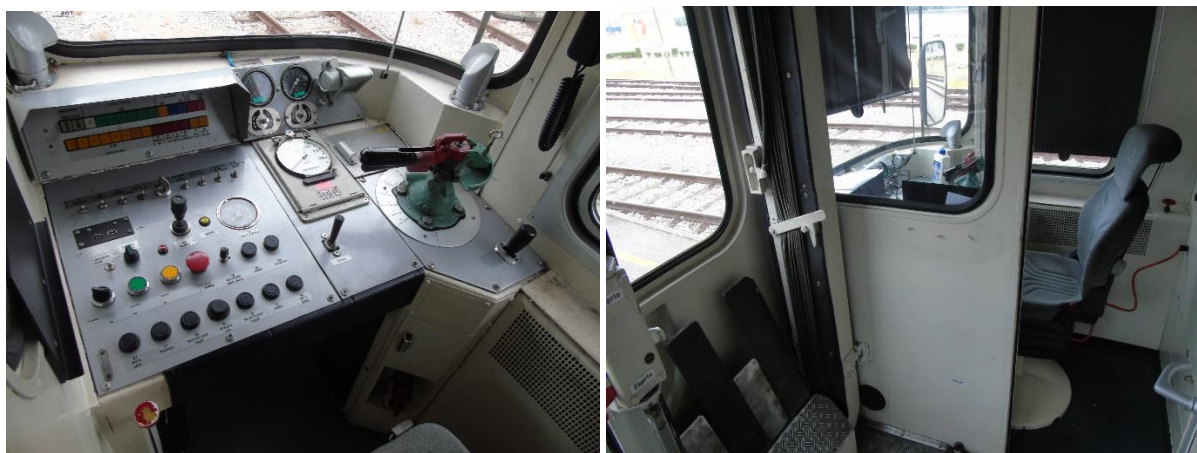
**Slika 11. – Upravljačnica garniture serije 711-015/016 (izvor slike: A/N)**

Istragom i analizom utvrđenih činjenica i nalaza utvrđeno je da tijekom vožnje uključene garniture serije 711 obzirom na konstrukciju same upravljačnice, te na predviđeno mjesto sjedenja tijekom vožnje pilota na vlaku isti nema uvid u trenutnu brzinu kretanja samog vlaka. Položaj brzinomjera (Slika 11.) na samom upravljačkom pultu u upravljačnici je smješten pod blagim nagibom (kutom) gledano iz smjera sjedenja strojovođe, te je istome u bilo kojem trenutku dostupan uvid u brzinu kretanja vlaka ( poglavlje 3.2.3.).

**AIN/06-SR-12/2022:** ASŽ trebala bi prilikom izdavanja Odobrenja za uporabu pojedinih vučnih vozila ili garnitura obratiti veću pozornost na one serije vozila koje su opremljene sjedalicom za pilota, da isti ima nesmetani uvid u trenutnu brzinu kretanja vlaka obzirom na predviđeno mjesto za sjedenje prilikom vožnje u upravljačnici.
