Agencija za istraživanje nesreća u zračnom, pomorskom i željezničkom prometu  
Odjel za istrage nesreća u željezničkom prometu

## KONAČNO IZVJEŠĆE

**Ozbiljna nesreća nalet vlaka broj 41990 na kraj  
vlaka broj 45902, između kolodvora Križevci -  
Lepavina, 11.08.2021.**

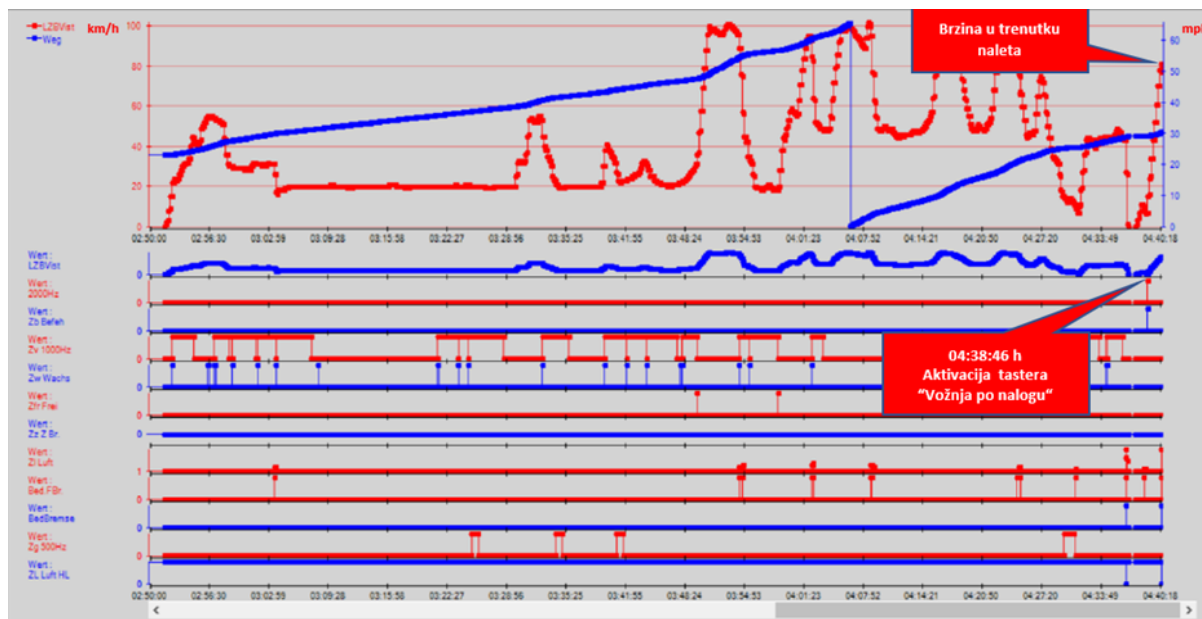
Slika 6. Zapis brzine kretanja vlaka broj 41990 (Izvor slike: ENNA Transport d.o.o. i AIN)

Pregledom zapisa brzine kretanja vlaka broj 41990 (Slika 6.) vidljivo je kako vlak u 04:34:17 sati prolazi pored izlaznog signala E-5 kolodvora Križevci koji pokazuje signalni znak „Ograničena brzina očekuj stoji“. U 04:36:39 sati vlak se zaustavlja te je pokrenut u 04:37:32 sati. Od vremena pokretanja do 04:38:36 sati vlak se kreće maksimalnom brzinom od 15 km/h. U 04:38:46 sati brzina se spušta na 13 km/h, te u tom trenutku dolazi do aktivacije tastera „Vožnja po nalogu“. Nakon toga vlak konstantno ubrzava do trenutka naleta na kraj vlaka broj 45902. Brzina u trenutku naleta je bila 81 km/h.

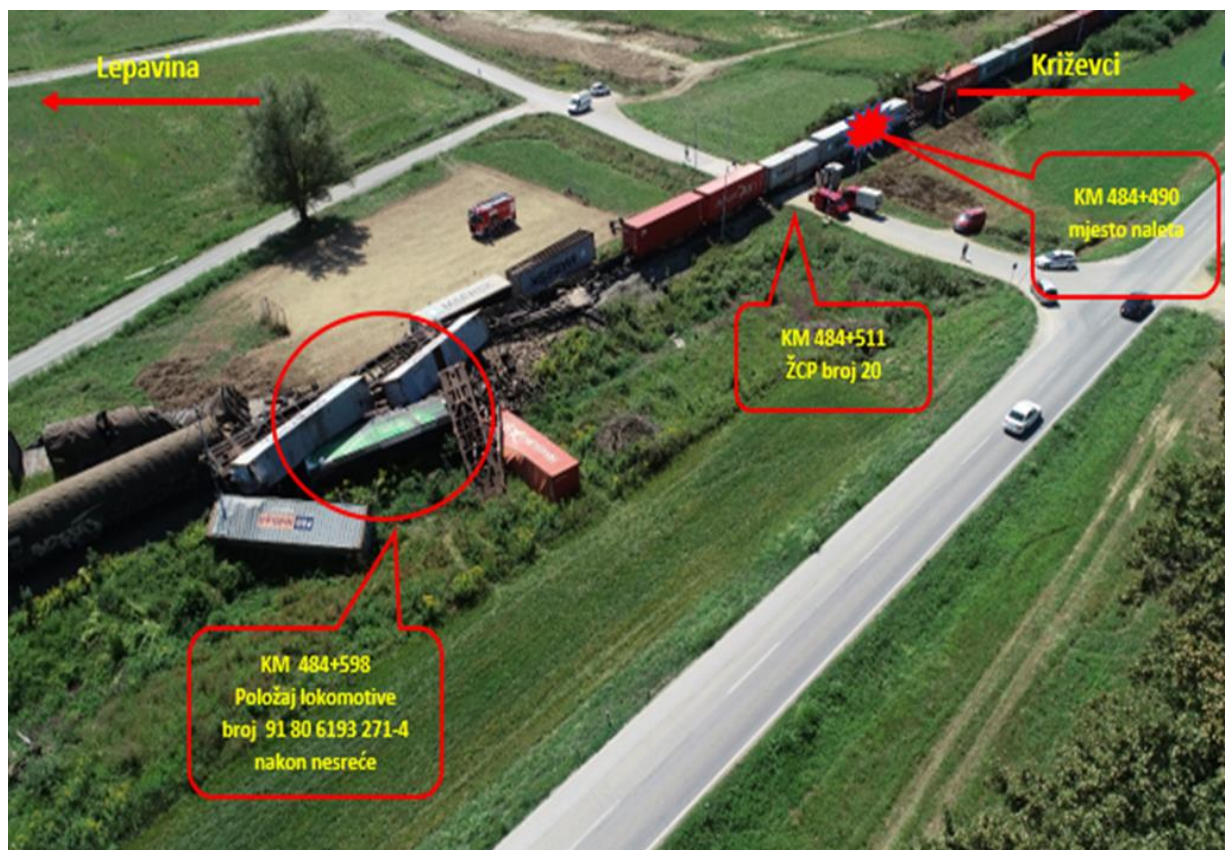
Predmetna nesreća (Slike 7., 8., 9. i 10.) dogodila se na dionici pruge oznake M202 između kolodvora Križevci i kolodvora Lepavina u KM 484+490 kod mjesta Majurec, gdje je došlo do naleta teretnog vlaka broj 41990 zbog toga što je isti prošao pored prostornog signala broj 142 u KM 483+190 koji je pokazivao signalni znak „Stoj“ na kraj teretnog vlaka broj 45902 koji se zaustavio u KM 484+813 zbog prolaznog kvara - prorade zaštite glavnog prekidača na lokomotivi broj 91 78 1141 004-7.

Slika 7. – Mjesto nesreće (Izvor slike: AIN)

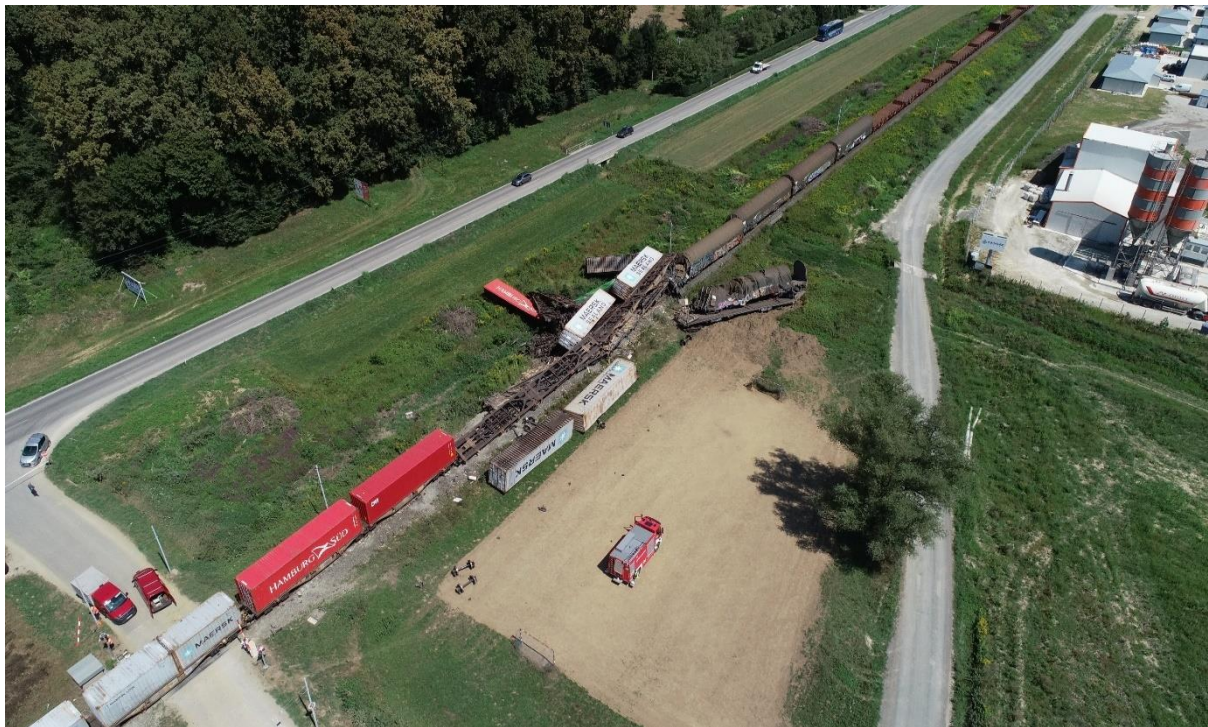
Slika 8. – Opći snimak nesreće (Izvor slike: dron AIN)

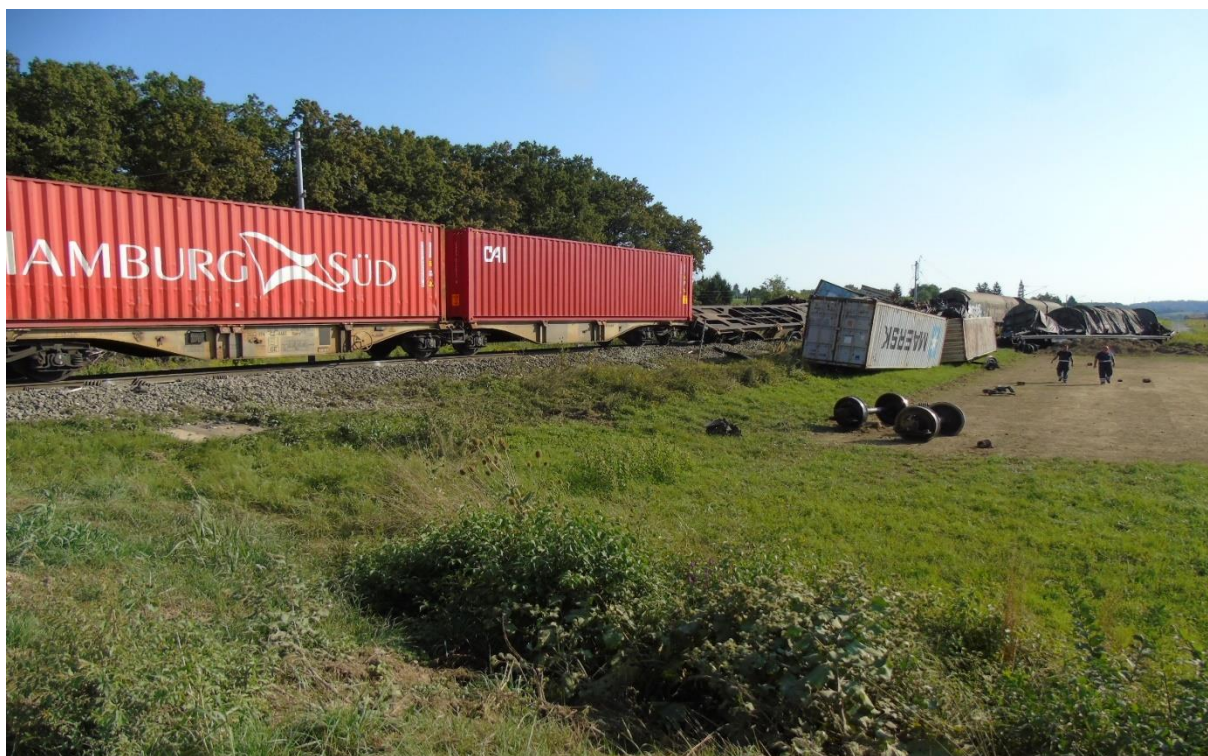
Slika 9. – Bliža slika nesreće, pogled s desne strane u smjeru kretanja vlaka (Izvor slike: AIN)

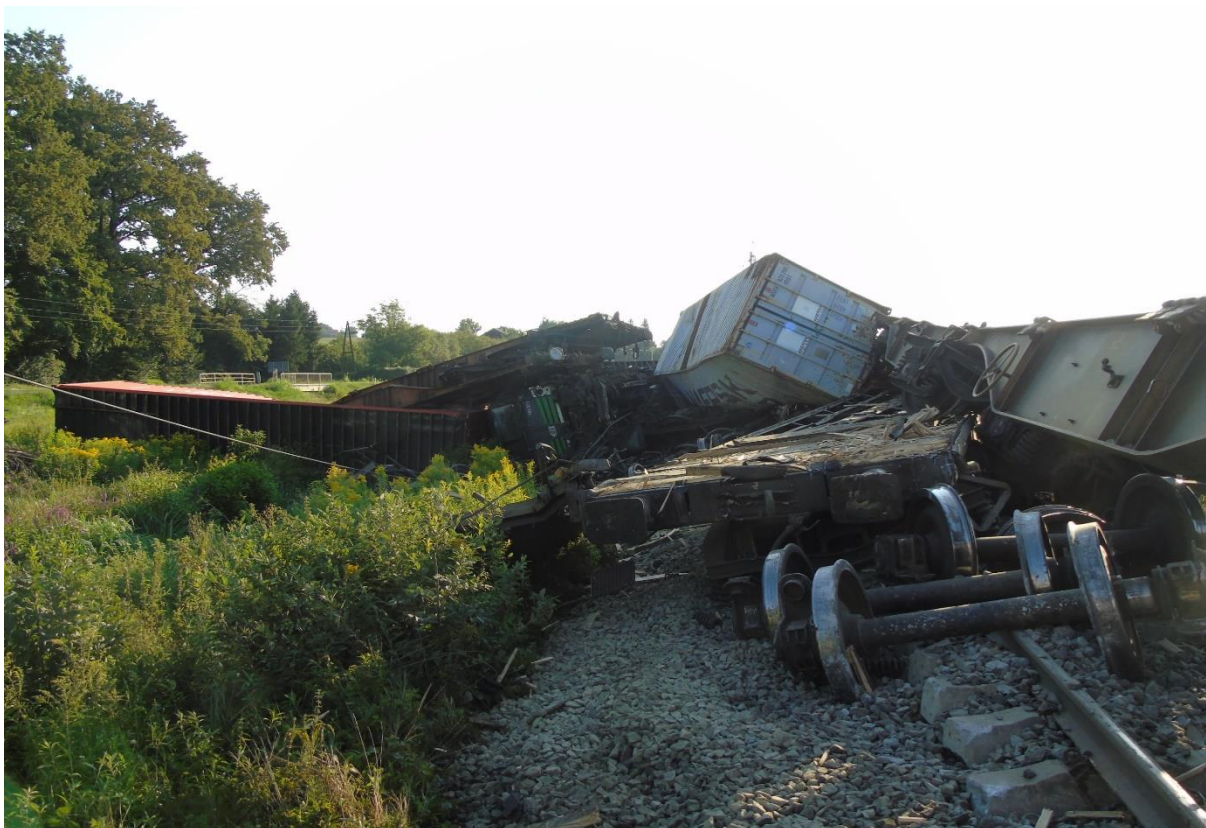
**Slika 10. – Bliža slika nesreće, pogled s lijeve strane u smjeru kretanja vlaka** (Izvor slike: AIN)

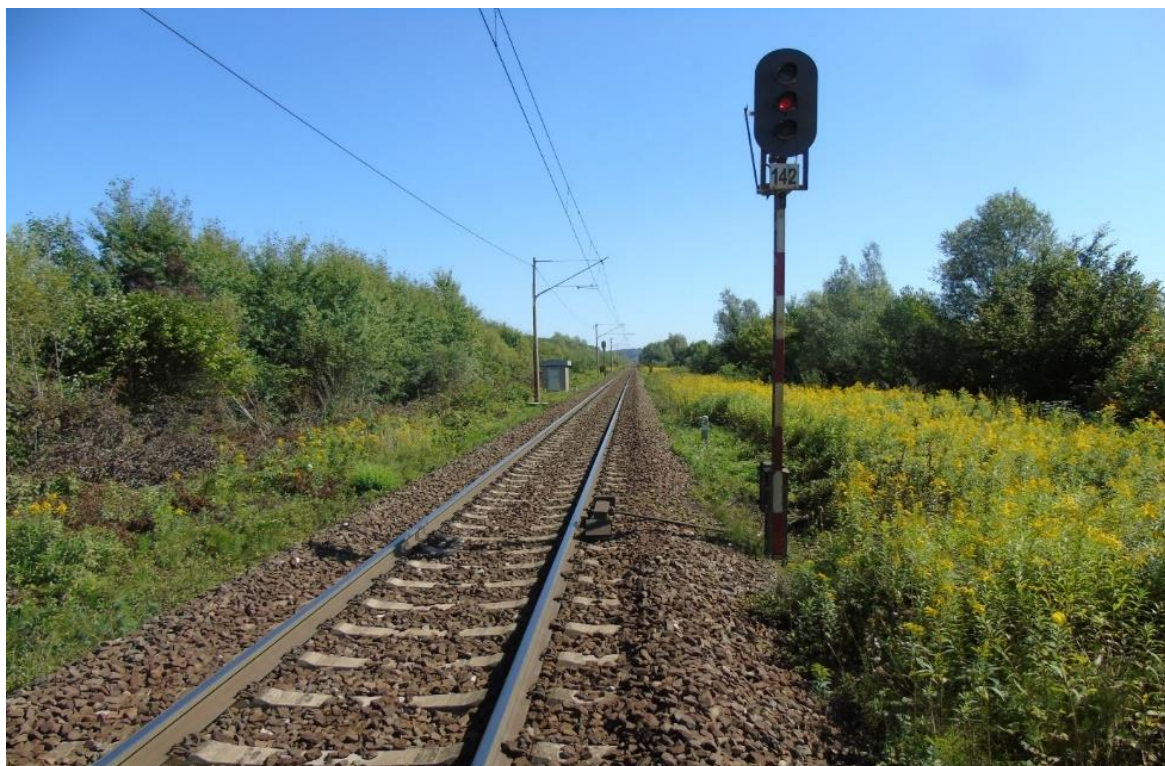
Slika 11. – Prostorni signal broj 142 (Izvor slike: AIN)

S obzirom na nalaze i zatečeno stanje nakon nesreće, te uvidom u dokumentaciju jedan od čimbenika koji je doveo do nesreće je prolazak vlaka broj 41990 pored prostornog signala broj 142 koji je pokazivao signalni znak „Stoj“ te način vožnje vlaka u prostornom odsjeku broj 14.

**AIN/06-SR-08/2022:** Uključeni željeznički prijevoznik, ENNA, trebao bi ponovno procijeniti rizik/hazard koju stvara opasnost prolaska vlaka pored signala koji pokazuje signalni znak „Stoj“ i ukloniti ga usvajanjem dodatnih mjera.

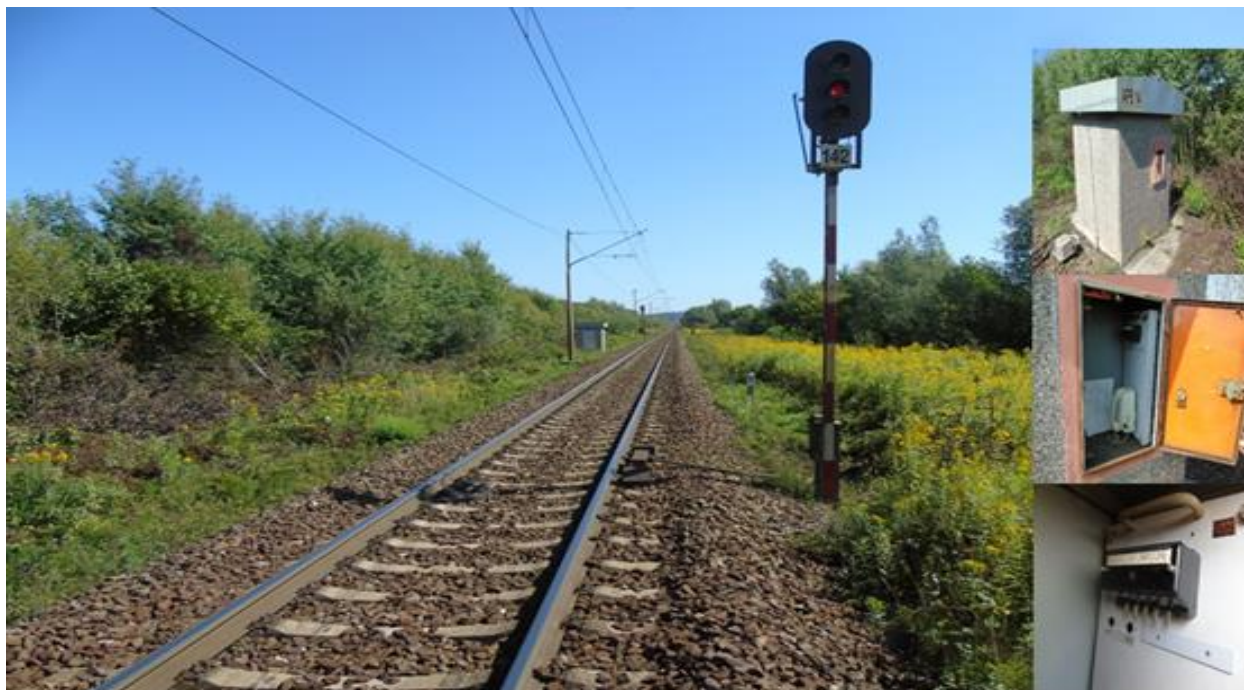
Slika 12. APB kućica s telefonskim ormarićem (Izvor slike: AIN)

Izjave uključenih radnika su oprečne, te se ne može točno utvrditi sadržaj razgovora, jer isti nije vođen preko službenog zatvorenog sustava komunikacije, a koji omogućuje komunikaciju na dokazani način. IM treba svakako obavijestiti sve prijevoznike da službeni mobilni uređaji koji koriste željeznički prijevoznici nisu u sustavu zatvorene veze te se isti ne mogu koristiti za komunikaciju s prometnim osobljem. Jedan od načina dokazane komunikacije je i korištenje pružnih veza s kojim je opremljena predmetna dionica, tj. telefonom koji se nalazi u telefonskom ormariću „TO“ smještenom na APB kućici broj 14 u KM 483+215 (Slika 12.). Pomoću telefona smještenog u telefonskom ormariću ostvaruje se direktna komunikacija sa prometnikom vlakova kolodvora Lepavina uz prisustvo prometnika vlakova predhodnog kolodvora Križevci.

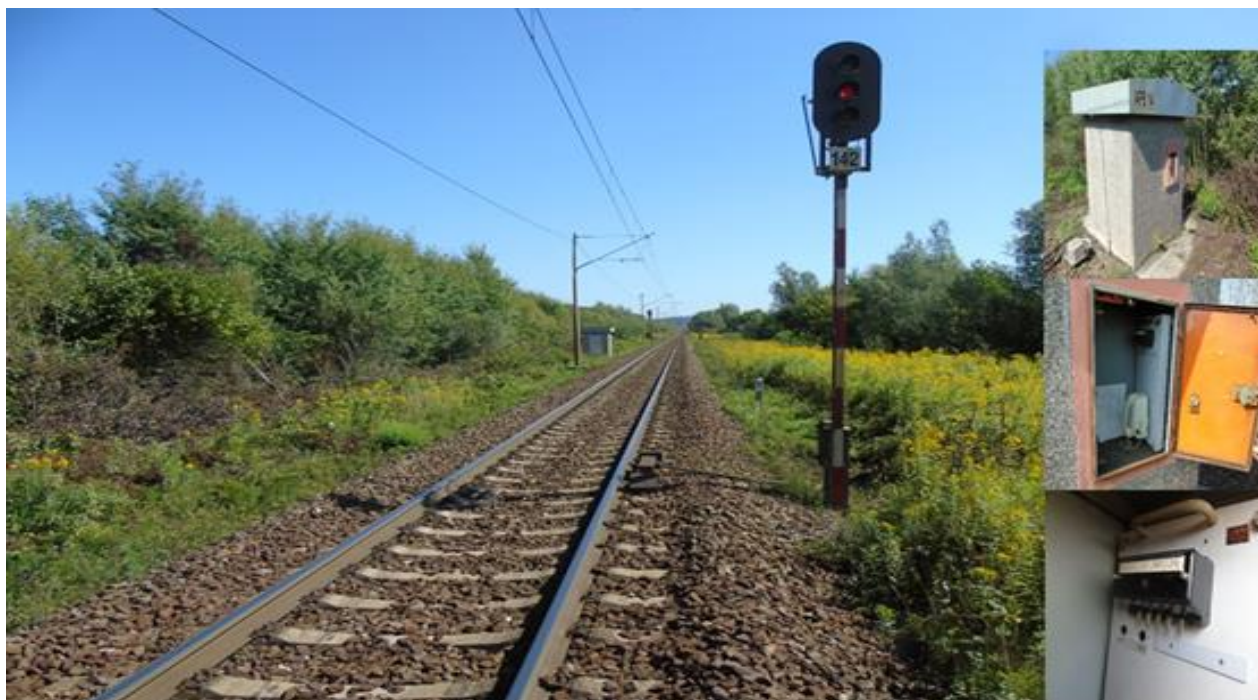
**Figure 12. APB box with telephone** (Image source: AIN)

The statements of the employees involved are contradictory, and the content of the conversation cannot be determined precisely, because it was not conducted through an official closed communication system, which enables communication in a proven manner. IM should certainly inform all undertakings that official mobile devices used by railway undertakings are not in a closed connection system and cannot be used to communicate with traffic staff. One of the ways of proven communication is the use of railway connections with which the section in question is equipped, i.e. the telephone located in the telephone box "TO" located at APB house number 14 at KM 483+215 (Figure 12). With the help of the telephone located in the telephone box, direct communication is established with the train operator of the station Lepavina with the presence of the train operator of the previous station Križevci.
