Agencija za istraživanje nesreća u zračnom, pomorskom i željezničkom prometu  
Odjel za istrage nesreća u željezničkom prometu

## **KONAČNO IZVJEŠĆE**

### **nesreća nalet vlaka broj 81973 na cestovna vozila na ŽCP-u Zagreb Klara „Blok 3“, dana 03.12.2021.**

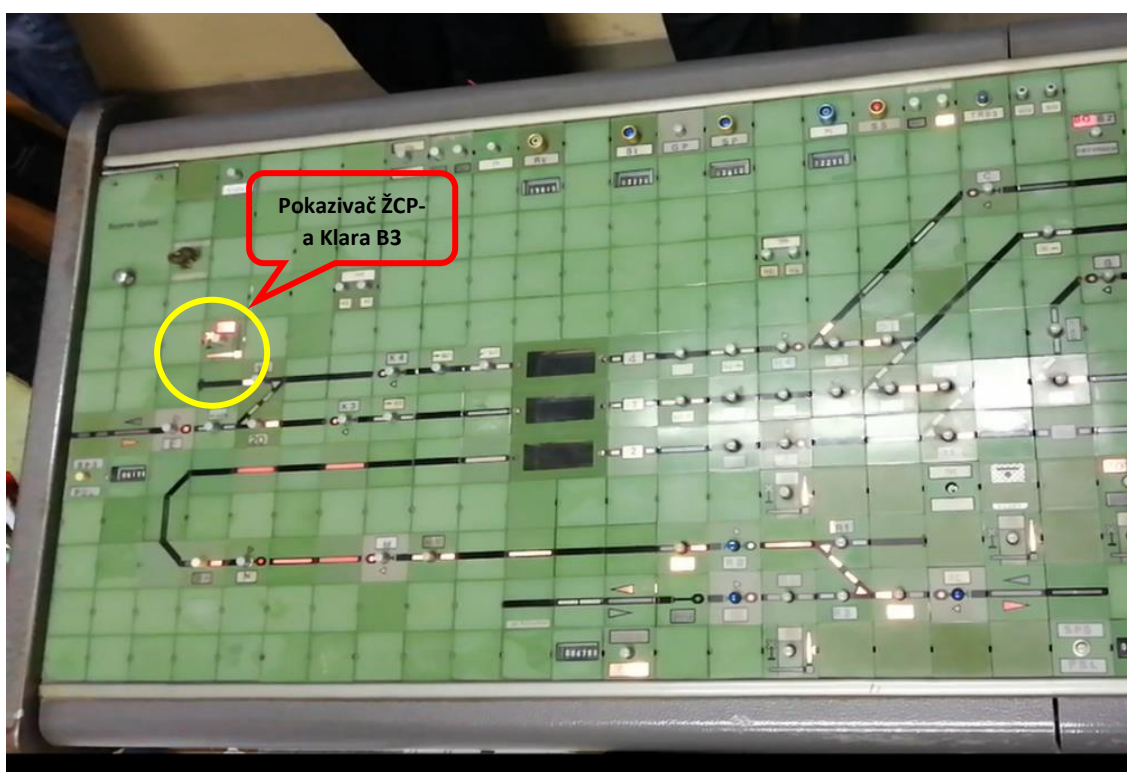
Slika 8. Komandni stol - prikaz stanja svjetlosnog pokazivača ŽCP-a Klara „Blok 3“ (Izvor slike: AIN)
