Agencija za istraživanje nesreća u zračnom, pomorskom i željezničkom prometu
Odjel za istrage nesreća u pomorskom prometu

ZAVRŠNO IZVJEŠĆE

O OZBILJNOJ POMORSKOJ NESREĆI

**Nasukanje ribarskog broda "Rom", oznake "ŠB R 49",
otok Murter, 01. travnja 2017. godine**

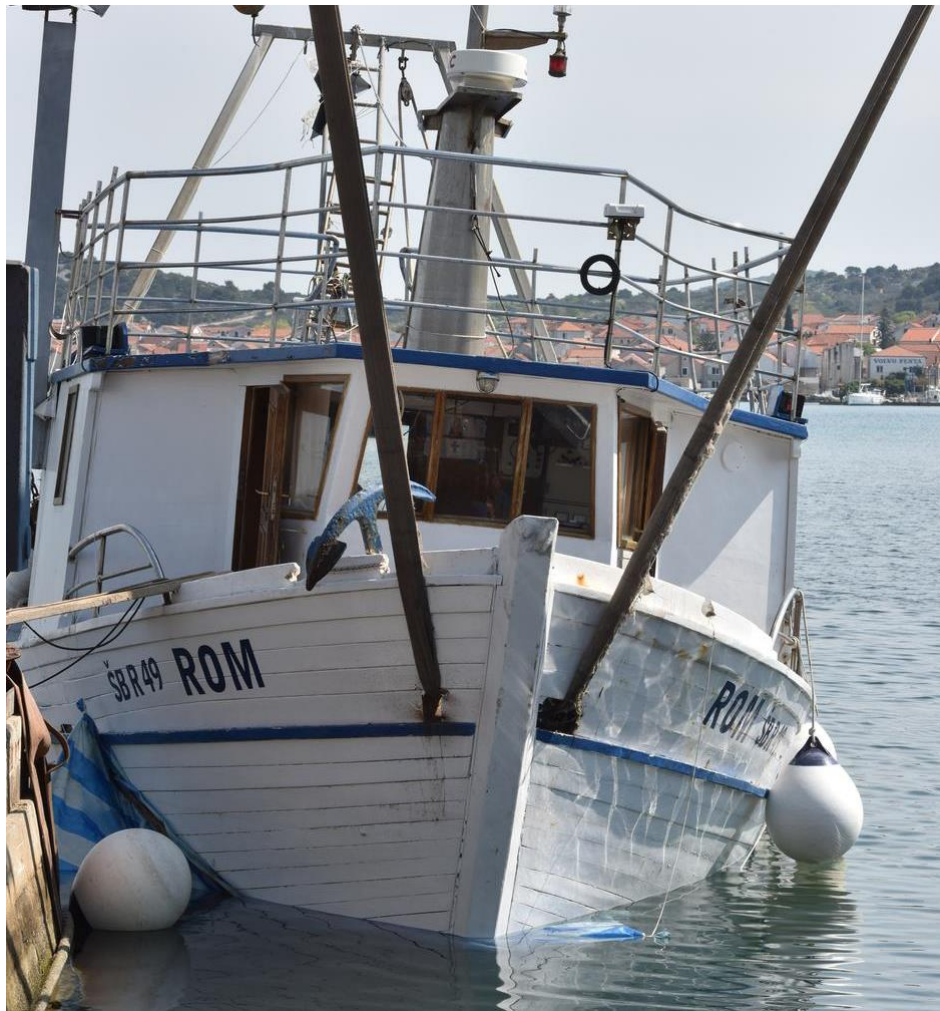
Slika 1. Ribarski brod "Rom" - nakon nesreće, u luci Murter (izvor: LK Šibenik)

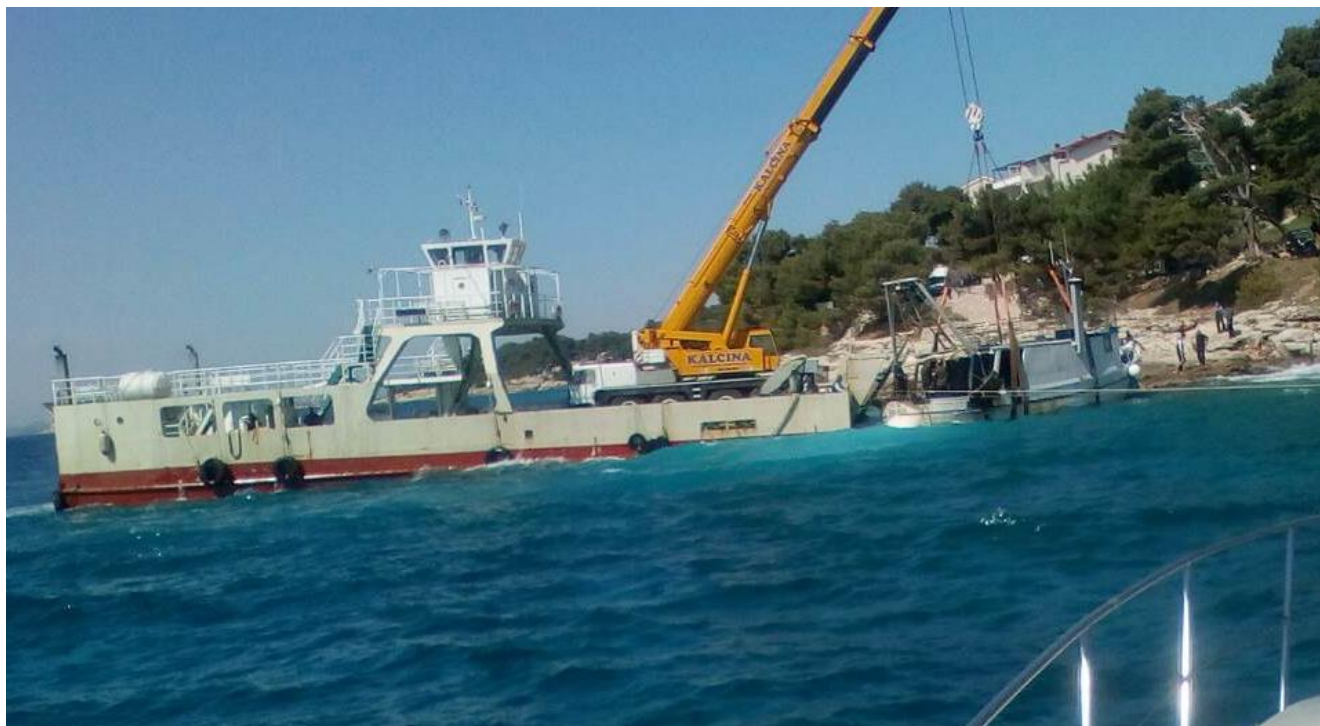
Na mjesto nasukanja stižu službenici LI Murter te Pomorske policije. Zatiču još uvijek nasukanu ribaricu te započinju s očevidom. Utvrđuju da nije bilo poginulih ili ozlijeđenih te da nije došlo do onečišćenja mora ili okoliša. Vlasniku ribarice Kapetan LI Murter izdaje nalog za komercijalno odsukavanje (Slika 2.).

Slika 2. Podizanje ribarskog broda "Rom" prije odsukavanja i tegljenja u brodogradilište (izvor: LK Šibenik)

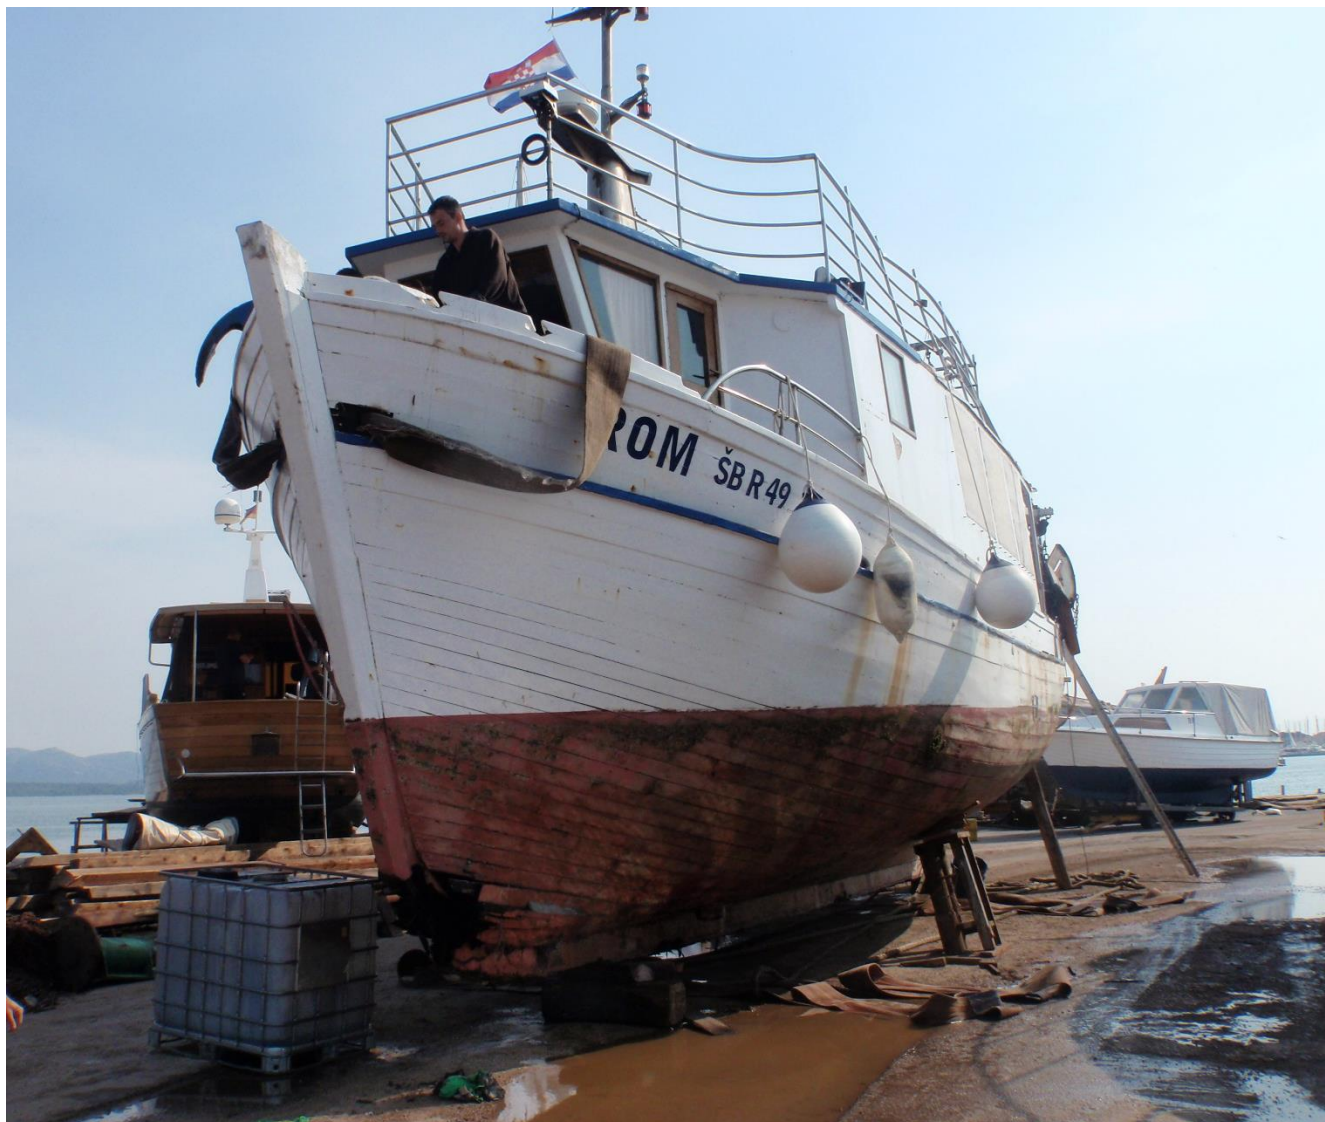
Dana 04. travnja 2017. godine, po prijavi pomorske nesreće, u brodogradilištu Marina Vinici ovlaštenu predstavnik LI Murter vrši inspekcijski pregled oštećene ribarice (Slika 3.).

Pregledom utvrđuje znatno oštećenje trupa podvodnog dijela pramca, a koje je nastalo kao posljedica nasukanja broda dana 01. travnja 2017. godine. Također utvrđuje da se na podvodnom dijelu pramca, u predjelu spoja pramčane statve i kobilice, nalazi otvor nepravilnog oblika, promjera nešto manjeg od jednog metra. Utvrđuje i oštećenje više platica oko otvora s lijeve i desne strane trupa u dužini otprilike 2 m.

Drugih oštećenja nema, osim što je prostor strojarnice i potpalublja oštećen od posljedica natapanja morskom vodom.

Slika 3. Ribarski brod "Rom" na suhom u Marini Vinici - oštećenje broda gledano s pramca lijevo (izvor: LK Šibenik)

Dana 02.06.2017. godine, nakon obavljenog popravka oštećenja broda, priznata organizacija - HRB u Murteru vrši pregled trupa na suhom.

Dana 14.06.2017. godine HRB izdaje Potvrdu o izvanrednom pregledu kojom se potvrđuje da su sva nasukanjem nastala oštećenja u potpunosti sanirana, da su radovi izvršeni pod nadzorom i bez primjedbi, da je podvodni i nadvodni dio trupa broda bez primjedbi.

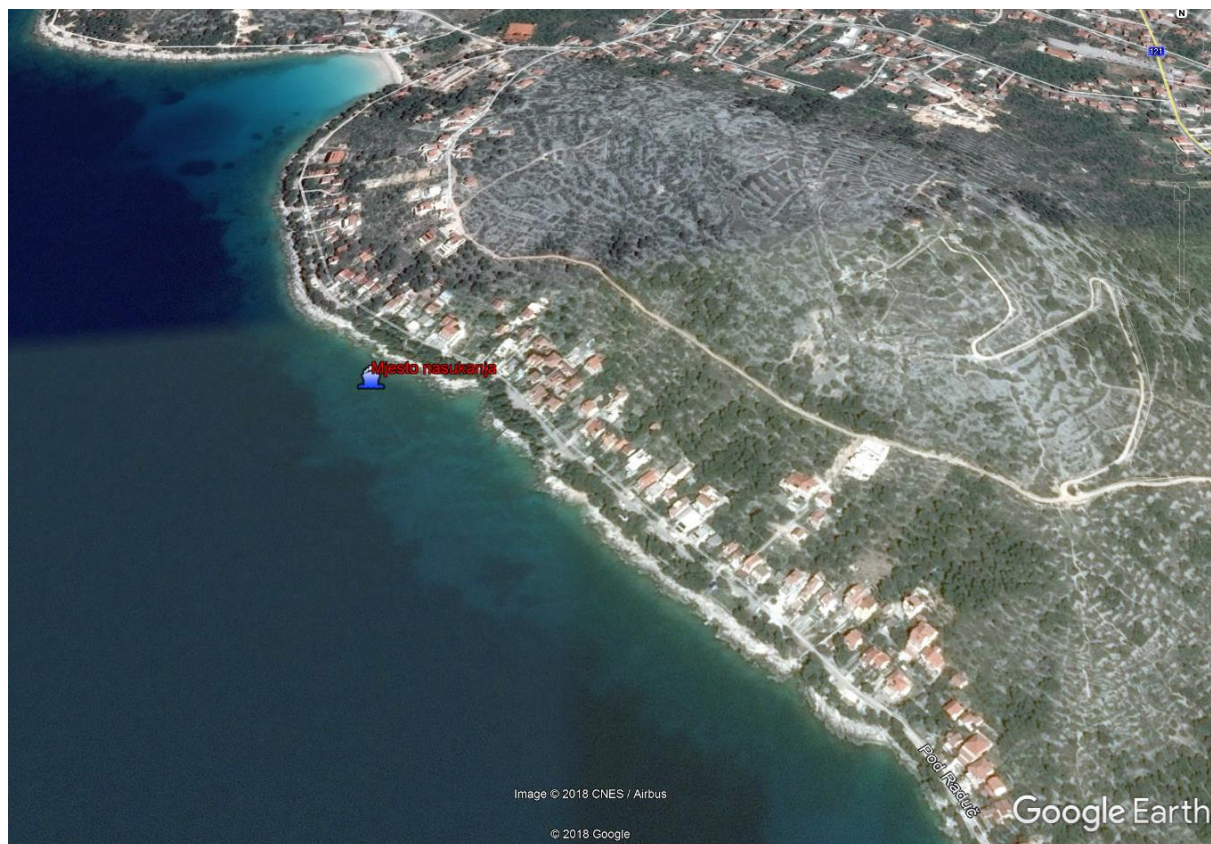
U 02:25 sati, u blizini podnožja brda Raduč a prije uvale Slanica, naglo skreće u desno prema obali otoka Murter. Kurs = 009°; Brzina = 9,5 čv.

U 02:27 sati brod udara pramčanim dijelom u obalu te ostaje nasukan na predjelu "Pod Raduč", na sjeverozapadnoj obali otoka Murter, $\varphi=43^{\circ}48'40''$ N ; $\lambda=015^{\circ}34'49''$ E.

Slika 6. Mjesto nasukanja ribarskog broda "Rom" - sjeverozapadna obala otoka Murter (izvor: Google Earth)
