ZAVRŠNO IZVJEŠĆE

O VRLO OZBILJNOJ POMORSKOJ NESREĆI

Sudar broda „Danče“ i brodice oznake „690 DB“

Koločepski kanal, 25. travnja 2017.

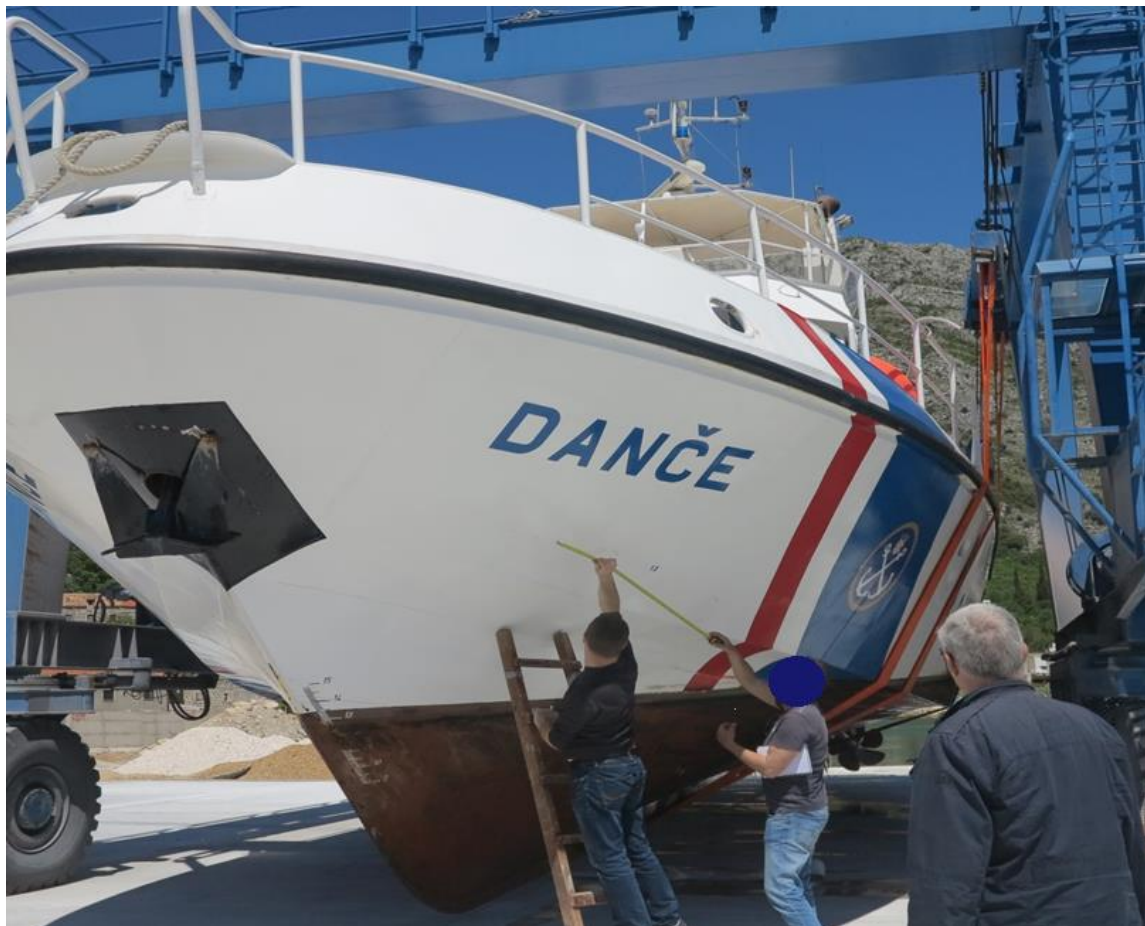
- brod „Danče“ (prema pregledu podvodnog dijela broda na suhom) - pramčani podvodni dio desno, pramčani dio boka broda lijevo, uzduž podvodnog dijela broda lijevo (neposredno uz vodenu liniju, od oštećenja na boku do krmenog zrcala), osovine propelera, škrokovi osovina i propeleri.
- brodica oznake „690 DB“ (prema pregledu brodice na suhom) - pramčane gumene uzgonske komore centralno i desno, pramčana sprema i pramčani dio trupa, trup lijevo i desno ispred neoštećenih gumenih uzgonskih komora, klupa voditelja brodice, upravljačka konzola s rukohvatom na gornjem dijelu konzole i vjetrombranom, poklopac prostora tanka goriva i tank goriva.

- brod „Danče“ - uslijed sudara s brodicom oznake „690 DB“ došlo je do manje štete na brodu: tragovi u obliku crta na obrastanju (pramčani podvodni dio desno), oštećenja boje i tragovi od gume (pramčani dio boka broda lijevo), trag na obrastanju širine oko 5-8 cm (uzduž podvodnog dijela broda lijevo - neposredno uz vodenu liniju, od oštećenja na boku do krmenog zrcala), pronađeni su komadi konopa i odjeće, a na jednom od krila lijevog propelera oštećenja u obliku zaregotina, ali se ne može sa sigurnošću utvrditi da su ista nastala uslijed nesreće (osovine, škrokovi osovina i propeleri). Među posadom nije bilo smrtno stradalih ili ozlijeđenih. Putnika na brodu nije bilo. Nije bilo smrtno stradalih ili ozlijeđenih trećih osoba. Tereta na brodu nije bilo. Nije bilo štete nanosene trećim stranama. Nije uočeno onečišćenje mora ili okoliša gorivom ili uljima s broda.

Slika 4. Vidljiva oštećenja broda „Danče“, na suhom u ACI marini Dubrovnik (izvor: Lučka kapetanija Dubrovnik)

Na temelju oštećenja broda „Danče“ te oštećenja brodice „690 DB“ zaključuje se da je u trenutku sruca brod „Danče“ prešao pramcem preko pramčanog dijela brodice „690 DB“.

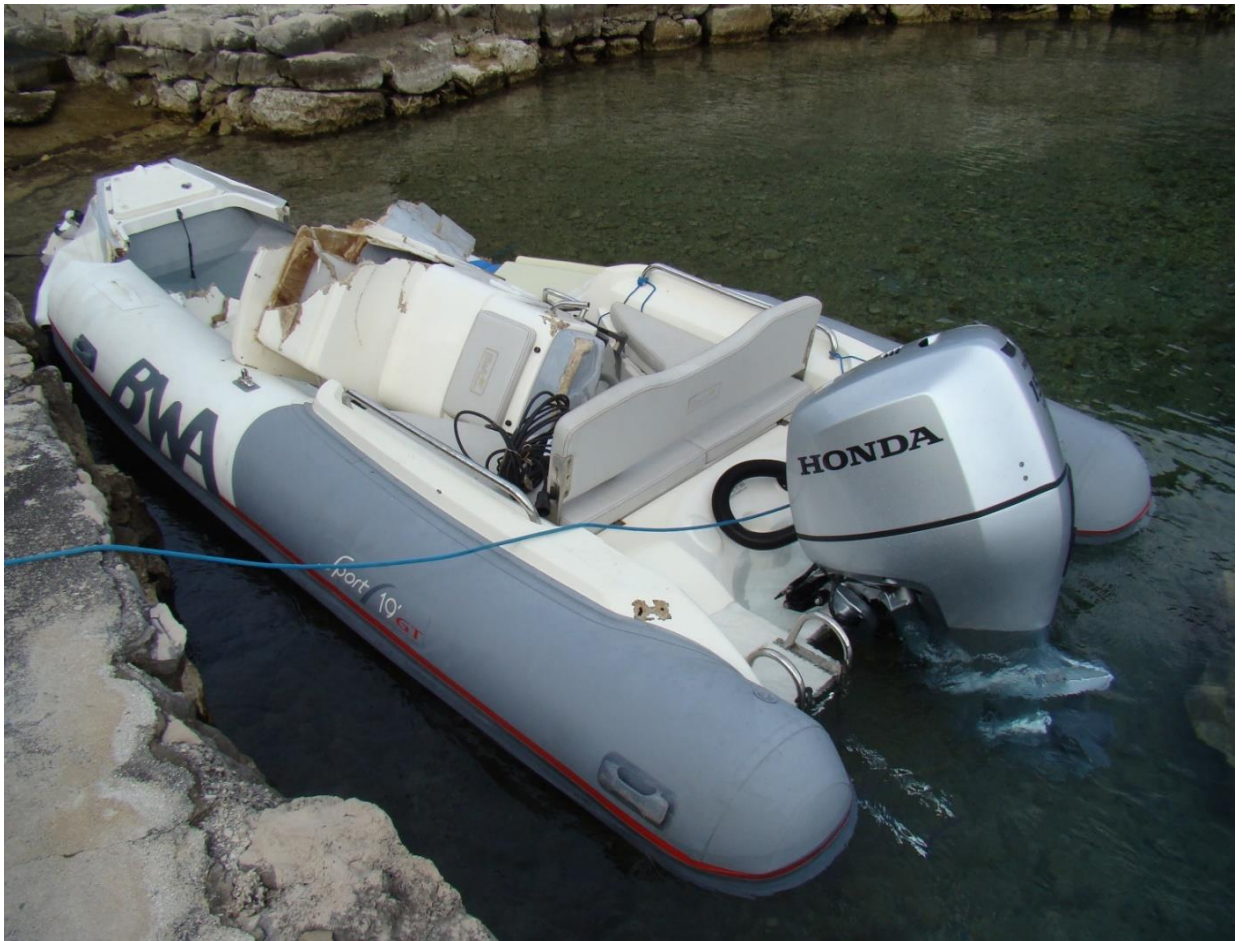
- brodica oznake „690 DB“ - uslijed sudara došlo je do oštećenja: pramčane gumene uzgonske komore (tubusi) pukle su od siline udarca (centralno i desno), lakša oštećenja na pramcu (pramčana sprema i pramčani dio trupa), oštećenja trupa od stakloplastike u obliku slova „V“ (ispred neoštećenih gumenih uzgonskih komora lijevo i neoštećene gumene uzgonske komore desno) - širina oštećenja trupa s desne strane je 3,5 m, a s lijeve strane 0,75 m, tubusi na mjestima „V“ oštećenja su rasparani, klupa voditelja brodice otpala je i naknadno je pronađena u moru, oštećenja upravljačke konzole s desne pramčane strane, a koja je od siline udarca i iščupana, otpao rukohvat na gornjem dijelu upravljačke konzole, vjetrobran od stakloplastičnog materijala (koji je bio ukomponiran u rukohvat konzole) otpao je i nije pronađen, poklopac prostora tanka goriva puknuo je na polovici duljine, poklopac je od siline udarca iščupan, a tank goriva ispao je s brodice bez značajnijih oštećenja.

Slika 5. Vidljiva oštećenja nadvodnog dijela brodice oznake „690 DB“, u uvali Maslinovica, gledano s lijeve strane (izvor: Lučka kapetanija Dubrovnik)

Analizom oštećenja brodice, posebice oštećenja krutog dijela brodice, uočeno je da je pramac broda „Danče“ udario u desnu stranu brodice, otprilike 10° iza subočice iste. Iz spomenutog se zaključuje da je brodica oznake „690 DB“ presjekla kurs brodu „Danče“ prilazeći mu s njegove lijeve strane. Spomenuta činjenica smatra se bitnom za tijek i ishod pomorske nesreće.

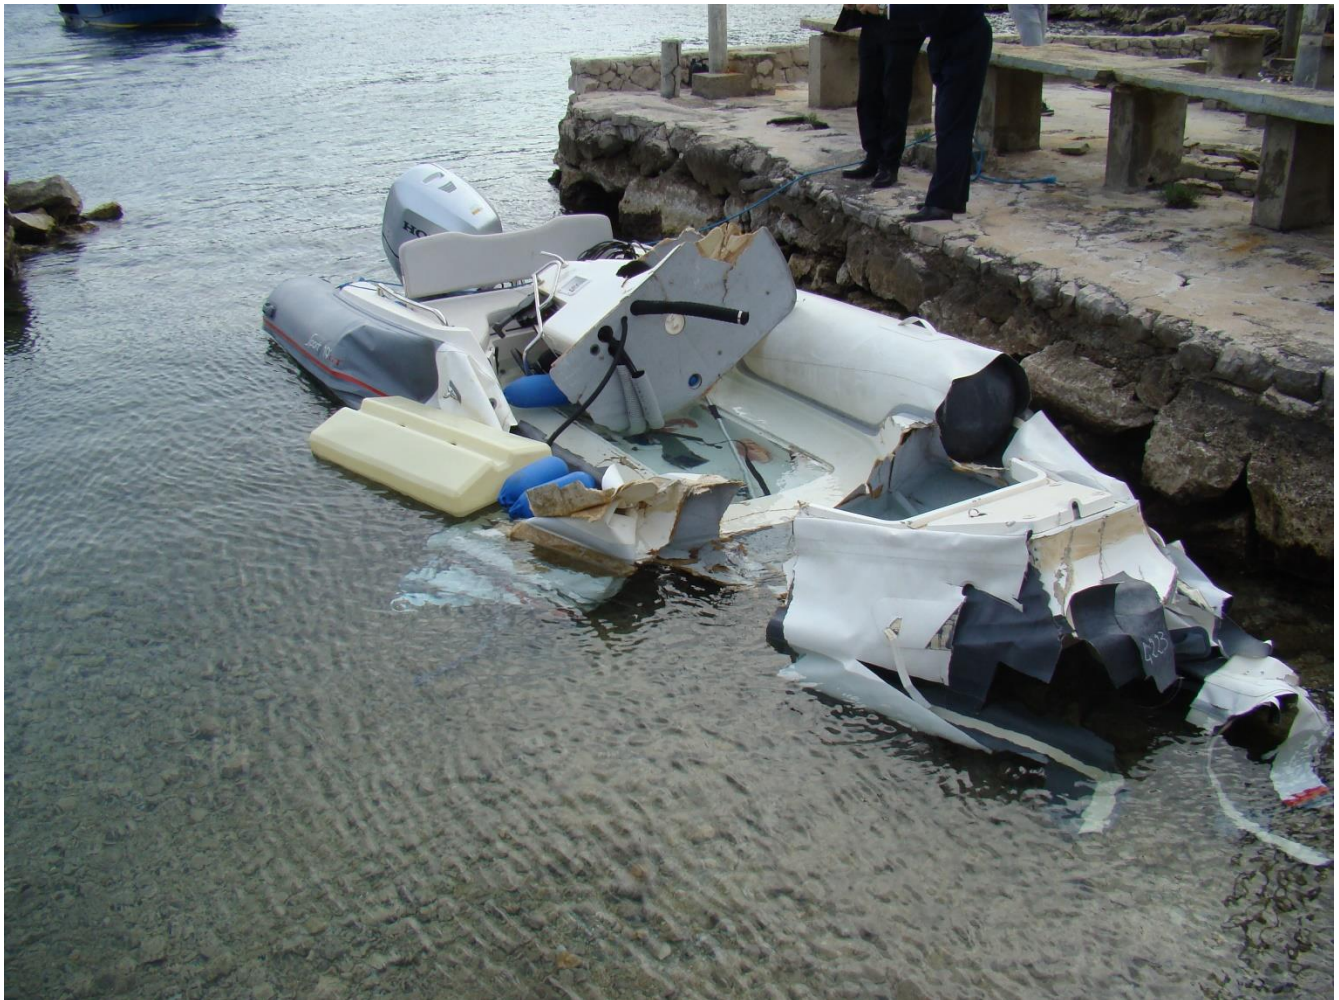
Slika 6. Vidljiva oštećenja nadvodnog dijela brodice oznake „690 DB“, u uvali Maslinovica, gledano s desne strane (izvor: Lučka kapetanija Dubrovnik)

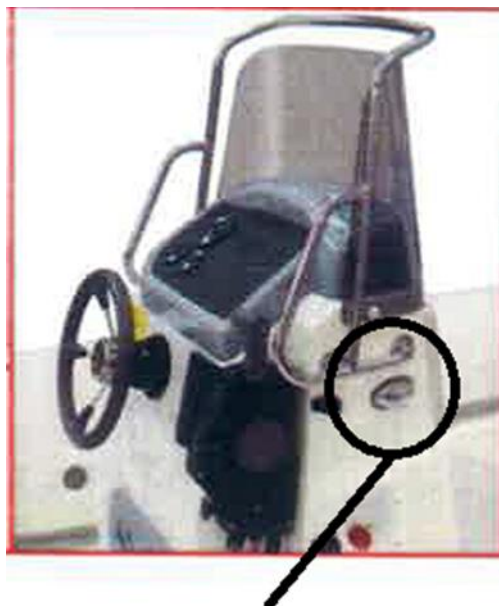
POLOŽAJ UGRADNJE BOČNIH
SVJETALA

Slika 11. Prikaz položaja ugradnje bočnih svjetala (izvor: www.bwa.it)

Obzirom da konzola na mjestima na kojima bi se trebala nalaziti bočna navigacijska svjetla nije oštećena, jasno je kako ta svjetla nisu niti bila ugrađena. Osim navedenog, ojačanje plastike na krmenom dijelu brodice predviđeno za mjesto ugradnje nosača (roll-bar) postoji, međutim nosač nije ugrađen pa tako niti bijelo kružno navigacijsko svjetlo koje se na tom nosaču trebalo nalaziti. Ne postoje tragovi koji bi upućivali da je vlasnik brodice samostalno ugrađivao nosače svjetala drugačije od onih predviđenih projektom proizvođača brodice.

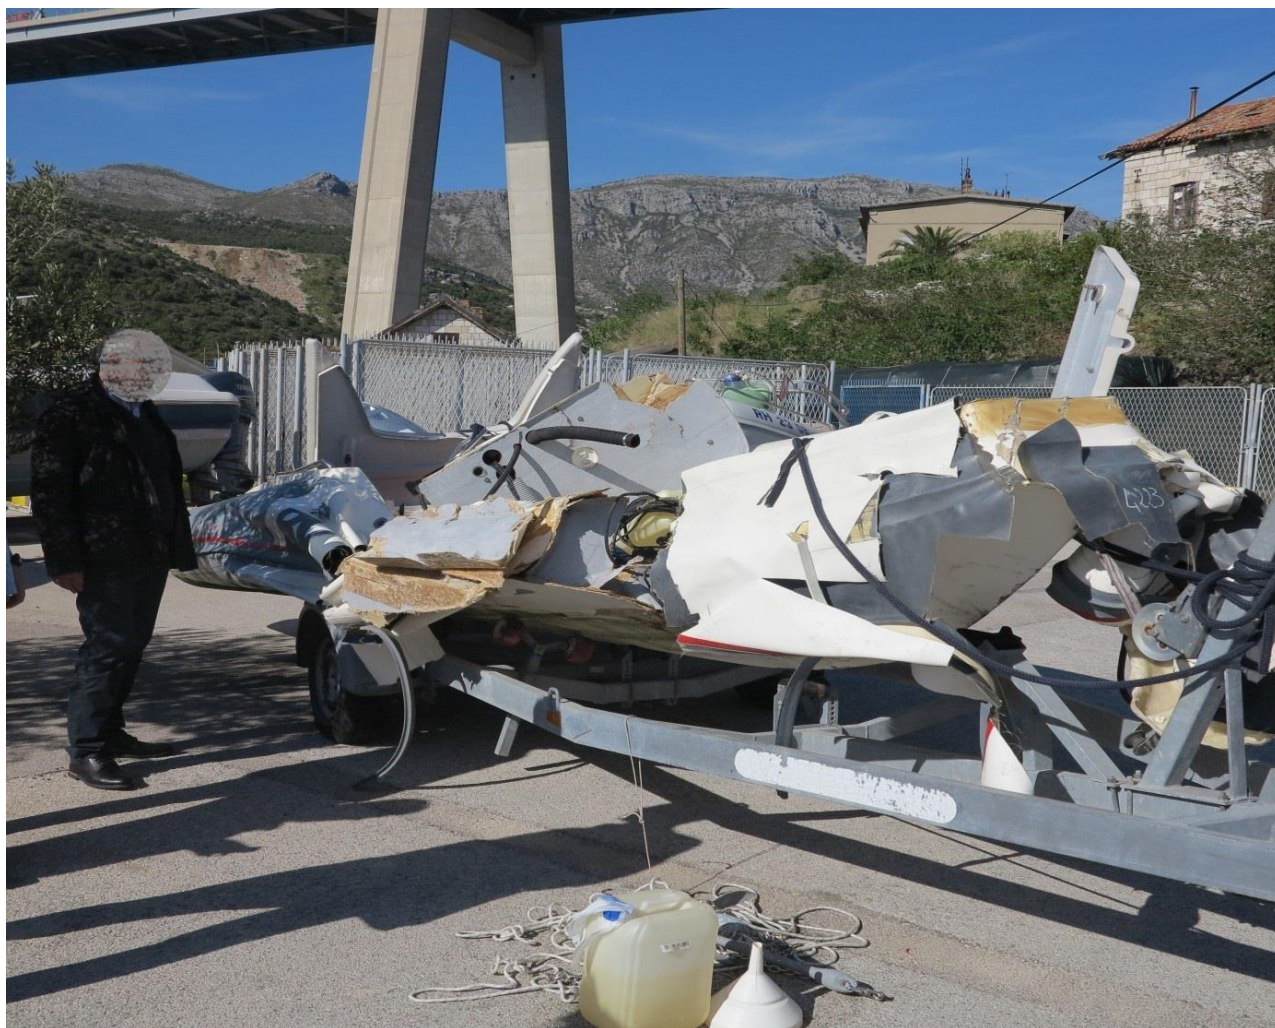
Slika 16. Vidljiva oštećenja brodice oznake „690 DB“, na suhom u luci Gruž nakon pomorske nesreće (izvor: Lučka kapetanija Dubrovnik)
