PRIVREMENA IZJAVA

**O VRLO OZBILJNOJ POMORSKOJ NESREĆI
novogradnje samopodižuće platforme „Uljanik 520“ i
servisnog broda „Silni“**

Pula, 13. studenog 2017. godine

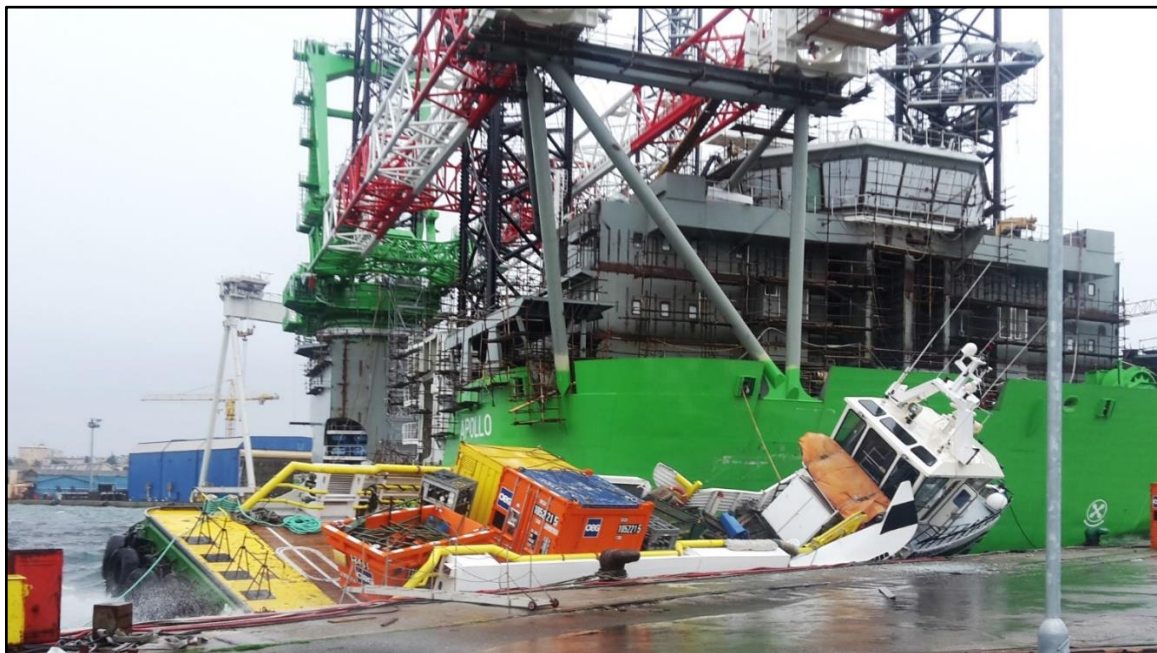
Slika 6. Mjesto sudara novogradnje samopodiznuće platforme „Uljanik 520“ i servisnog broda „Silni“
(izvor: LK Pula)

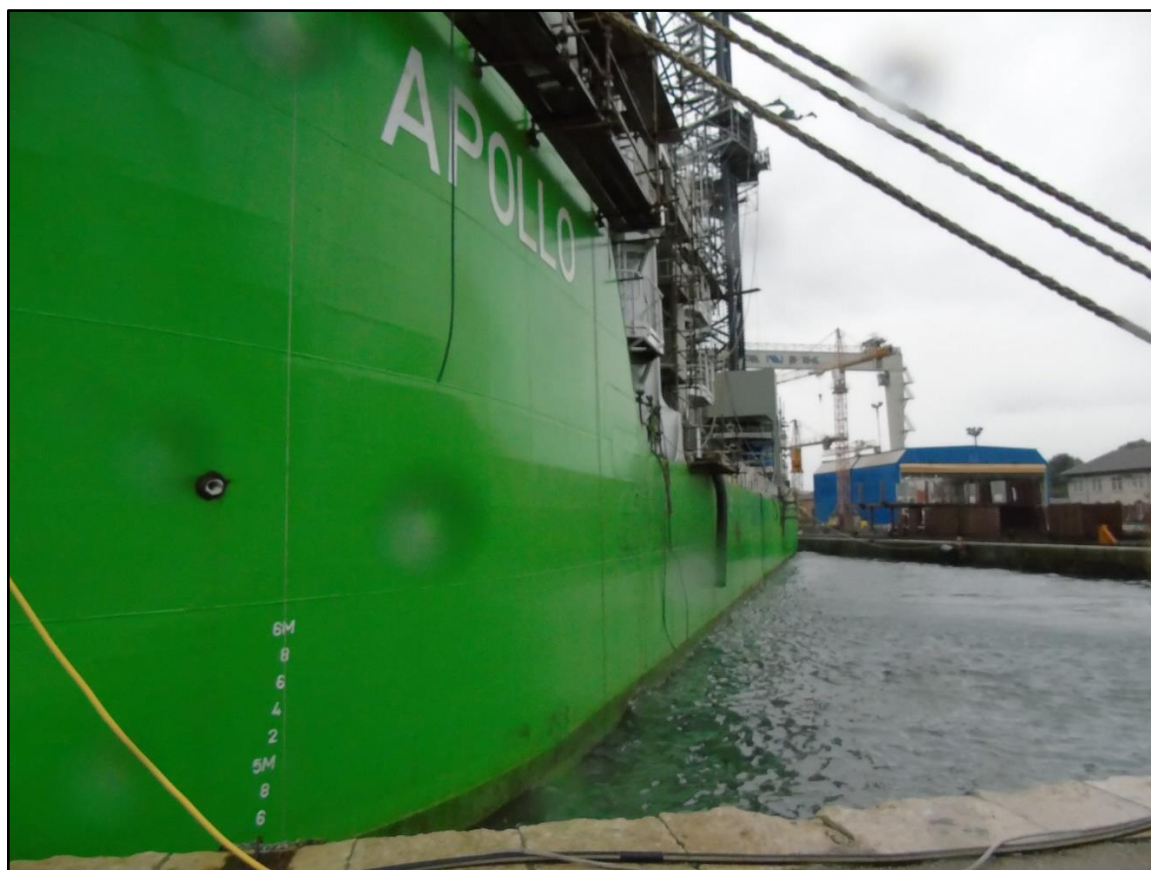
Slika 7. Položaj privezane platforme nakon udara u gat Molo Carbone i Obalu IX brodogradilišta
(izvor: AIN)

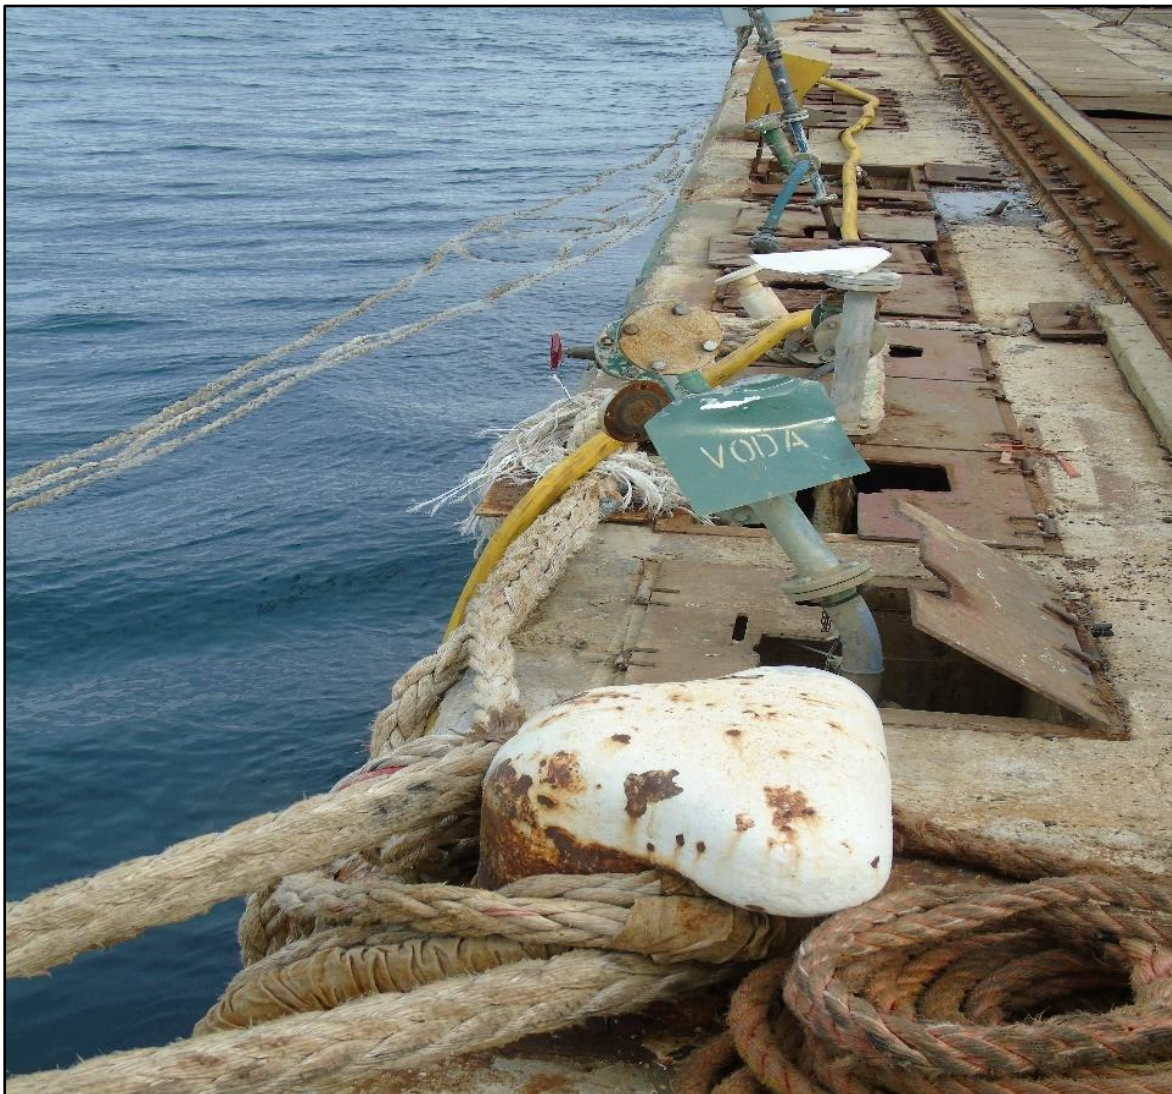
Slika 8. Vidljiva oštećenja na Obali VIII s koje je platforma otrgnuta
(izvor: AIN)

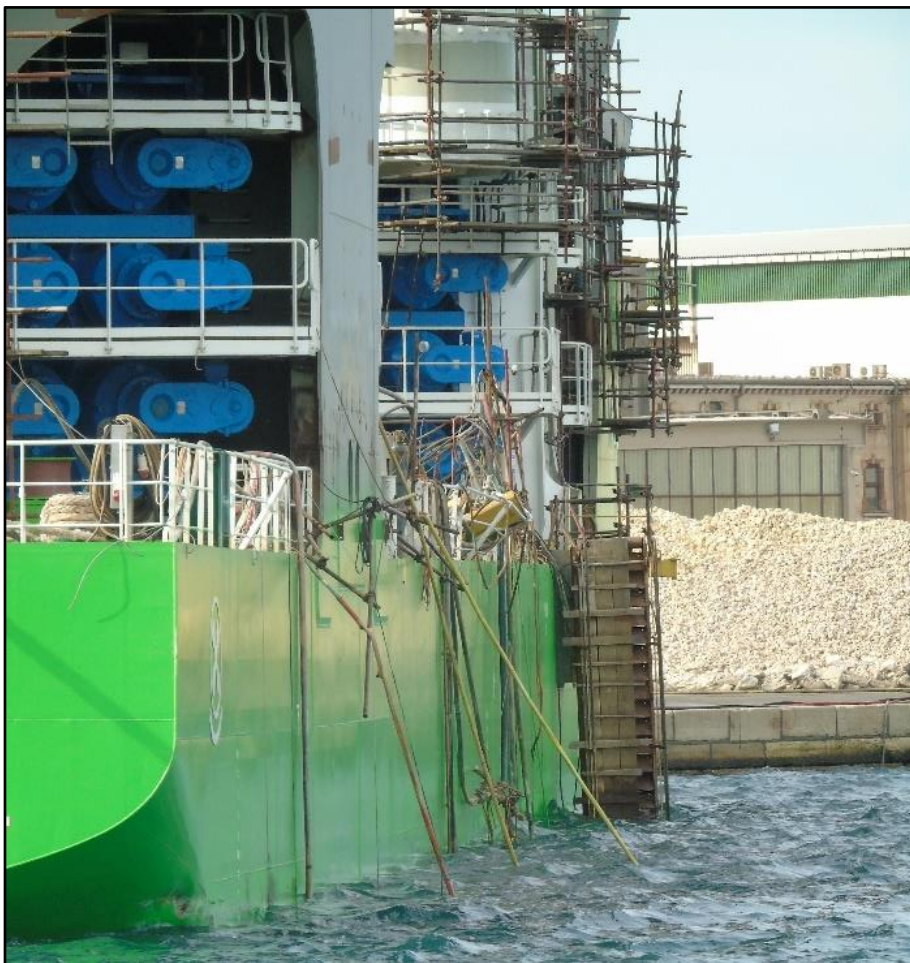
Slika 9. Vidljiva oštećenja na desnom boku platforme uslijed otrgnuća s Obale VIII
(izvor: AIN)

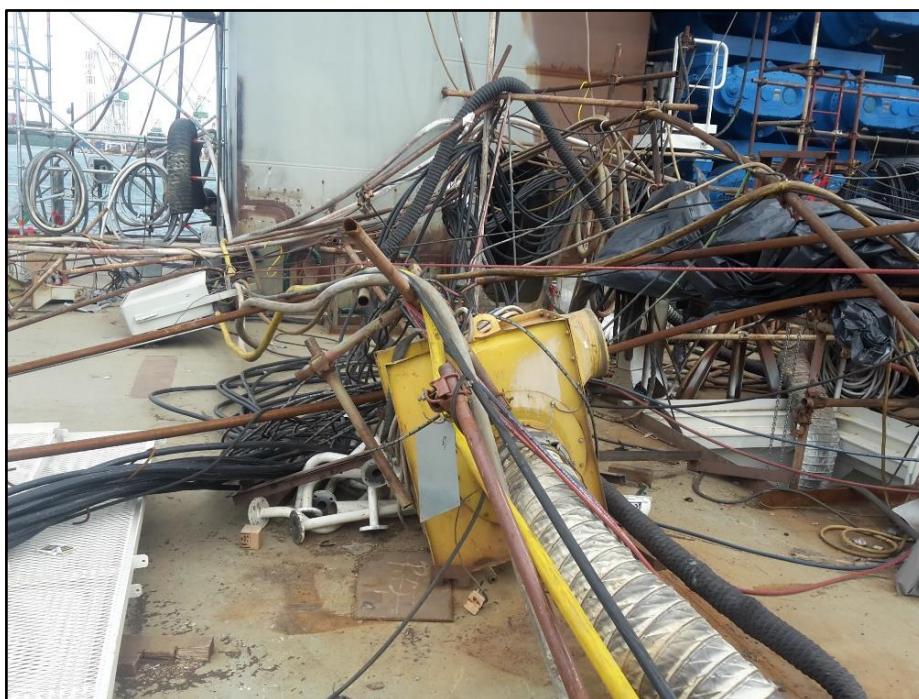
Slika 10. Vidljiva oštećenja na palubi platforme uslijed otrgnuća s Obale VIII
(izvor: AIN)

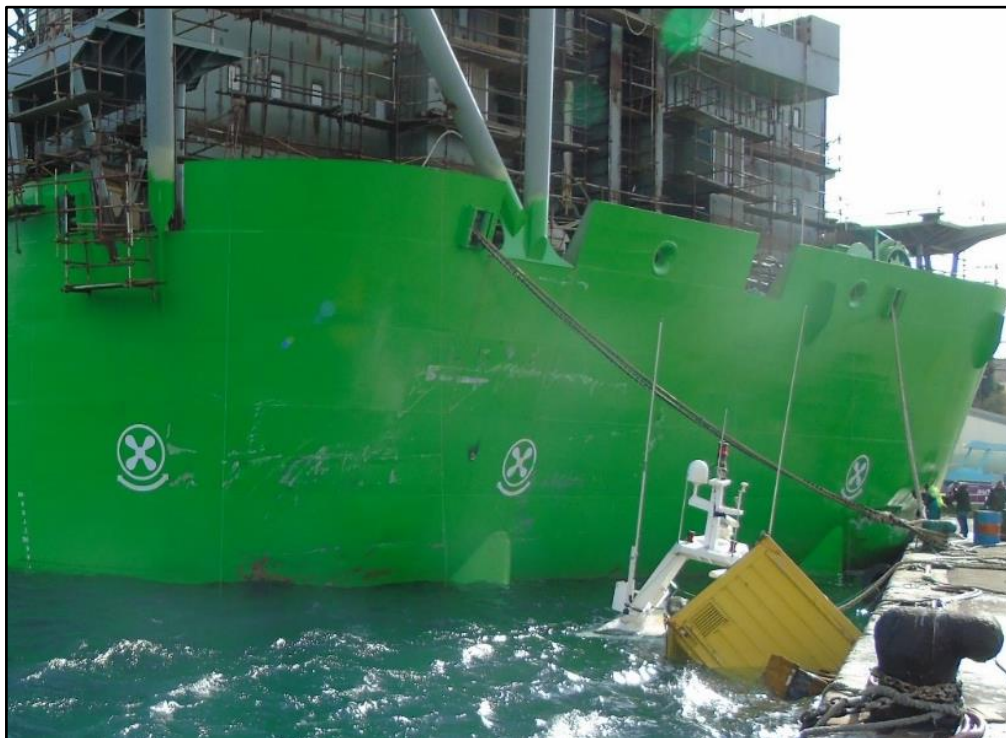
Slika 11. Vidljiva oštećenja na pramčanom (desnom) dijelu platforme uslijed sudara s brodom „Silni“
(izvor: AIN)

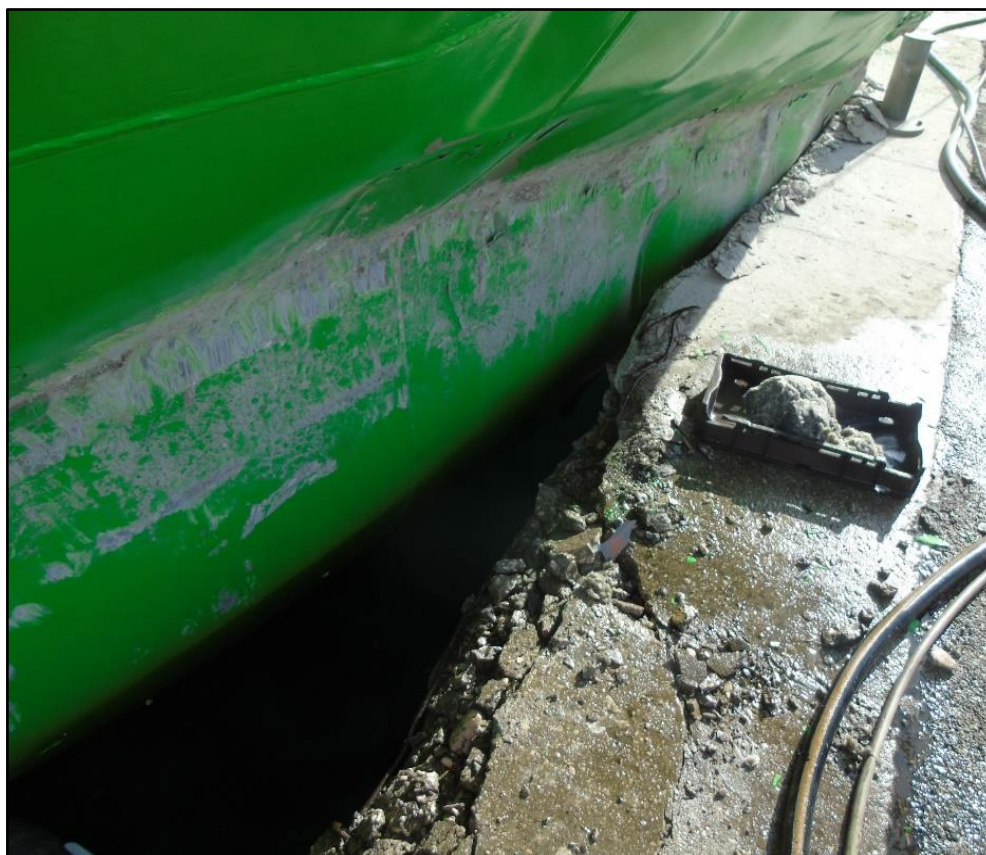
Slika 12. Vidljiva oštećenja na gatu Molo Carbone i pramčanom (lijevom) dijelu platforme uslijed udara platforme u gat
(izvor: AIN)

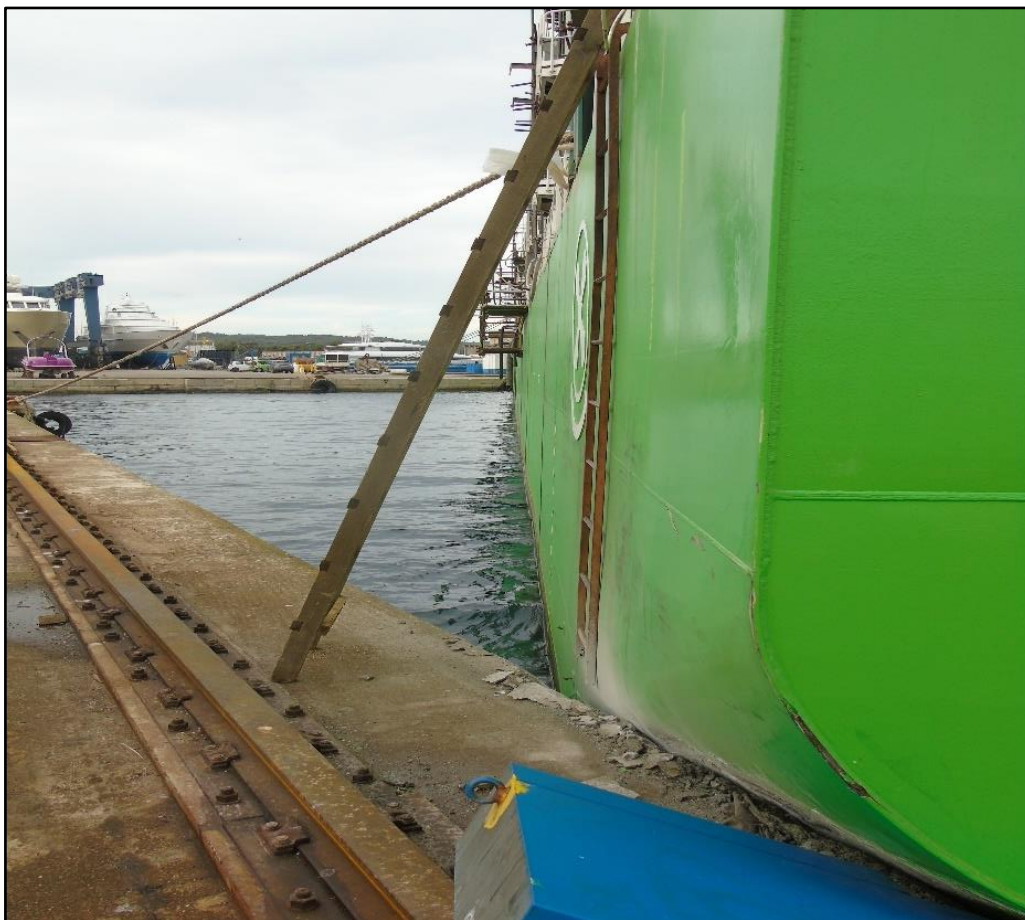
Slika 13. Vidljiva oštećenja na Obali IX i krmenom (lijevom) dijelu platforme uslijed udara platforme u obalu
(izvor: AIN)

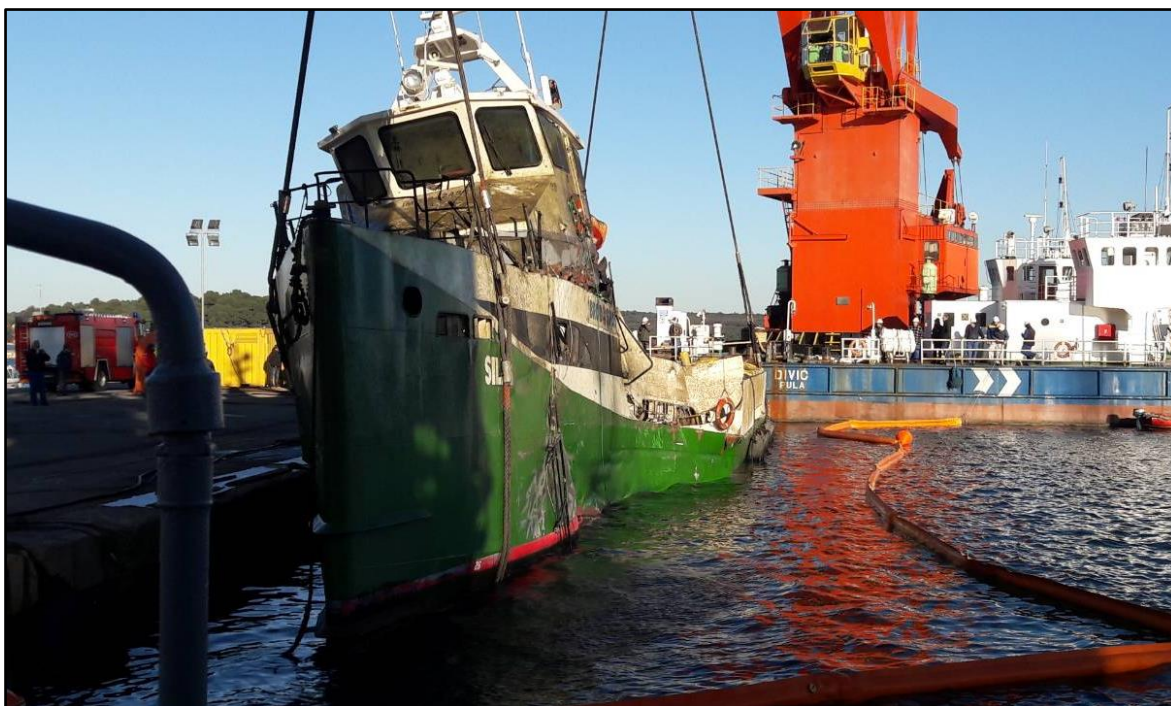
- servisni brod „Silni“ — uslijed sudara brod se, pritiješnjen između gata i platforme, nagnuo prema gatu te ga pritom manje ošteti, a sam je pretrpio veća strukturna oštećenja zbog kojih je kasnije potonuo na vezu. Nije bilo ozlijeđenih ili smrtno stradalih osoba. Došlo je do oštećenja tereta koji se na brodu nalazio. Krutim tvarima s palube onečišćeno je more u blizini broda, dok su nošeni vjetrom i strujama gorivo i ulja s broda onečistili more, gat slobodne zone, obližnje obale, brodice i cestovna vozila (slike 14, 15, 16, 17 i 18).

Slika 14. Vidljiva oštećenja lijeve strane broda „Silni“
(izvor: LK Pula)

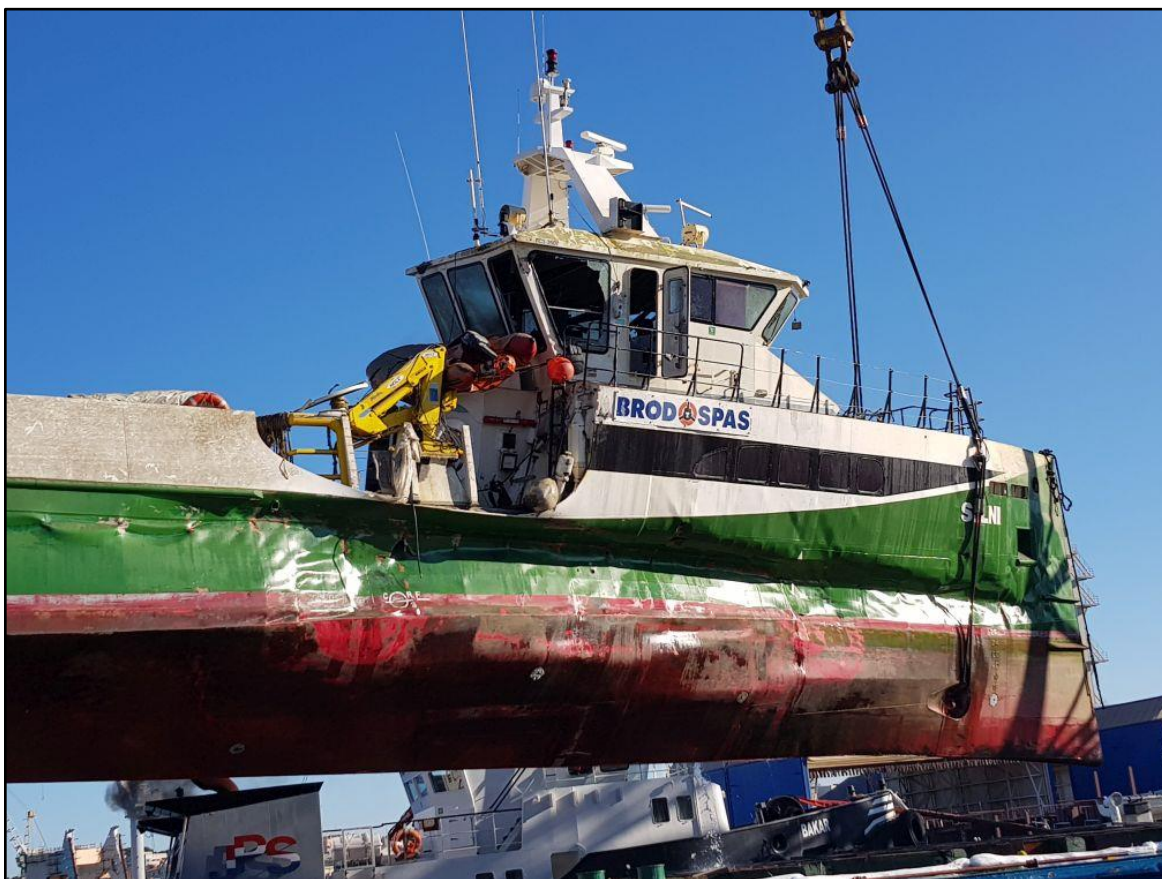
Slika 15. Vidljiva oštećenja desne strane broda „Silni“
(izvor: LK Pula)

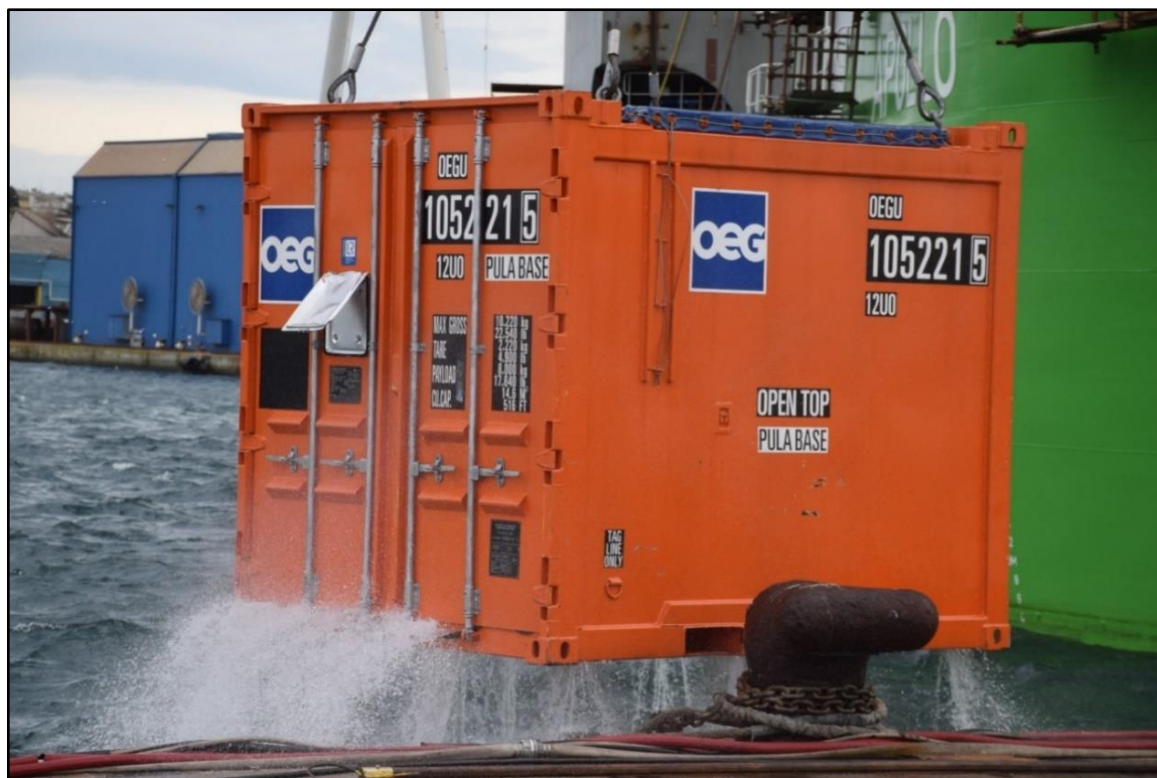
Slika 16. Vađenje tereta s djelomično potonulog broda „Silni“
(izvor: LK Pula)

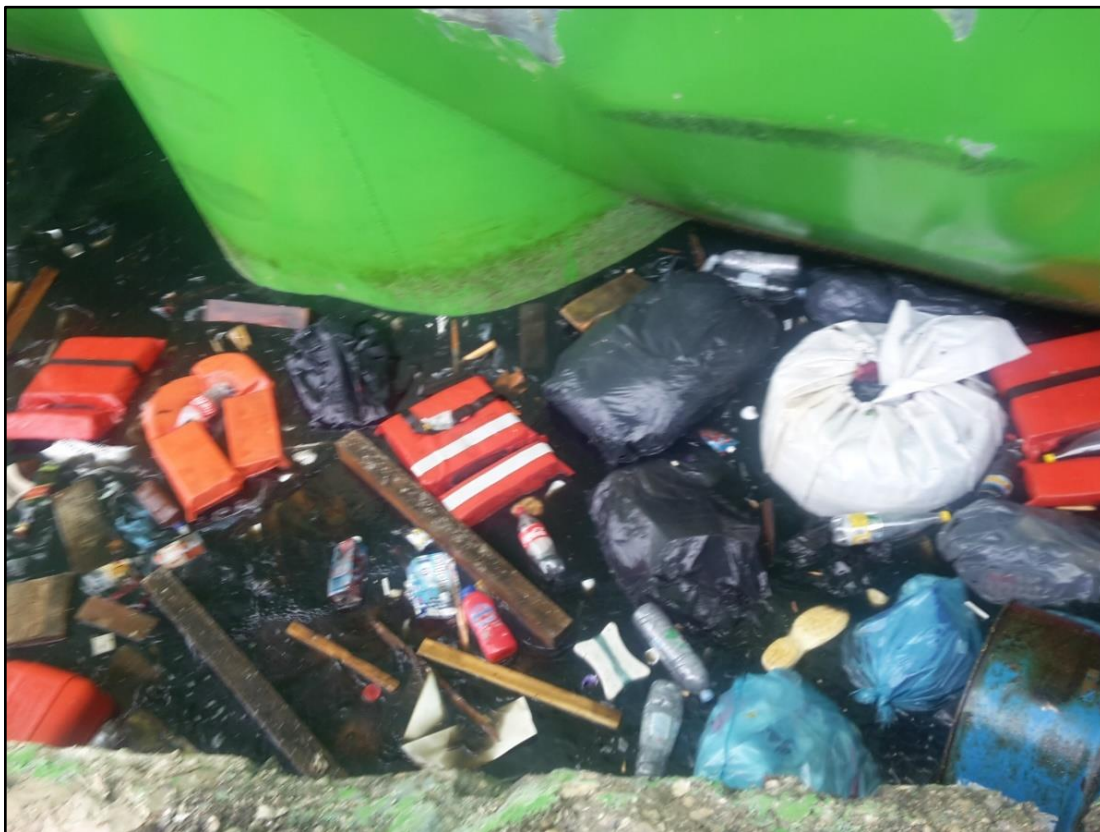
Slika 17. Dio onečišćenja obližnjeg mora krutim tvarima, gorivom i uljima s broda „Silni“
(izvor: LK Pula)

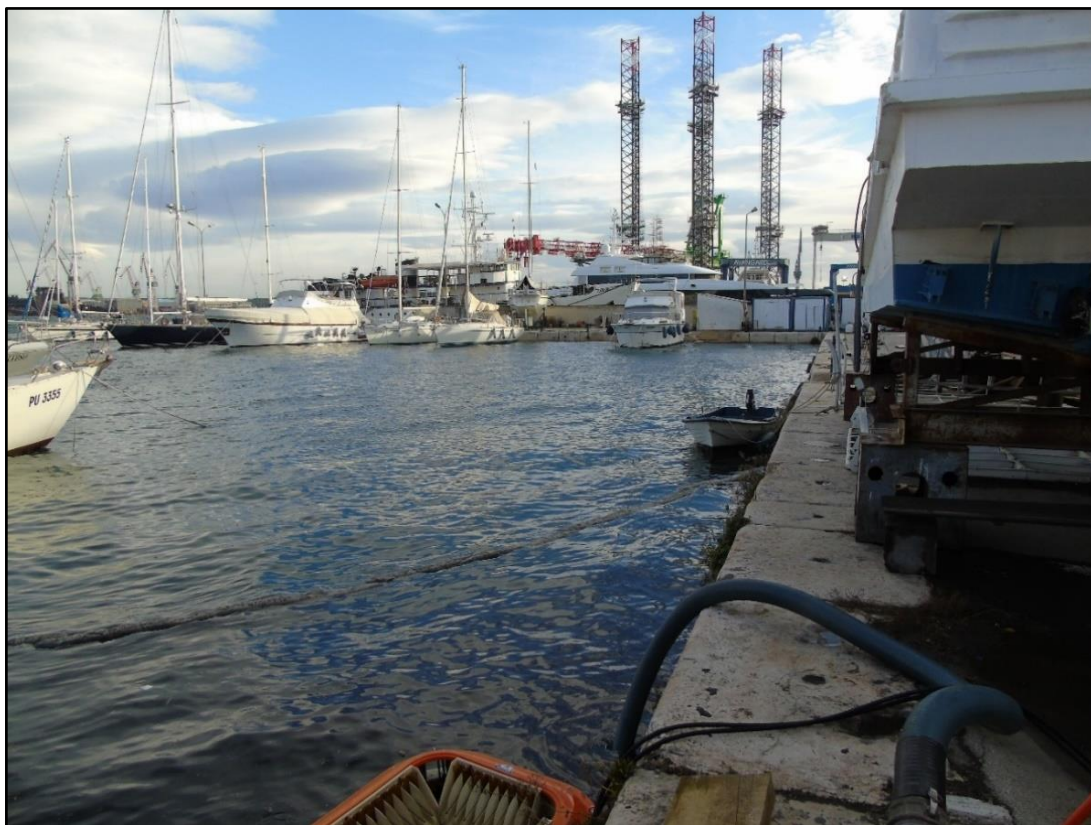
Slika 18. Dio onečišćenja obližnje lučice gorivom i uljima s broda „Silni“
(izvor: LK Pula)

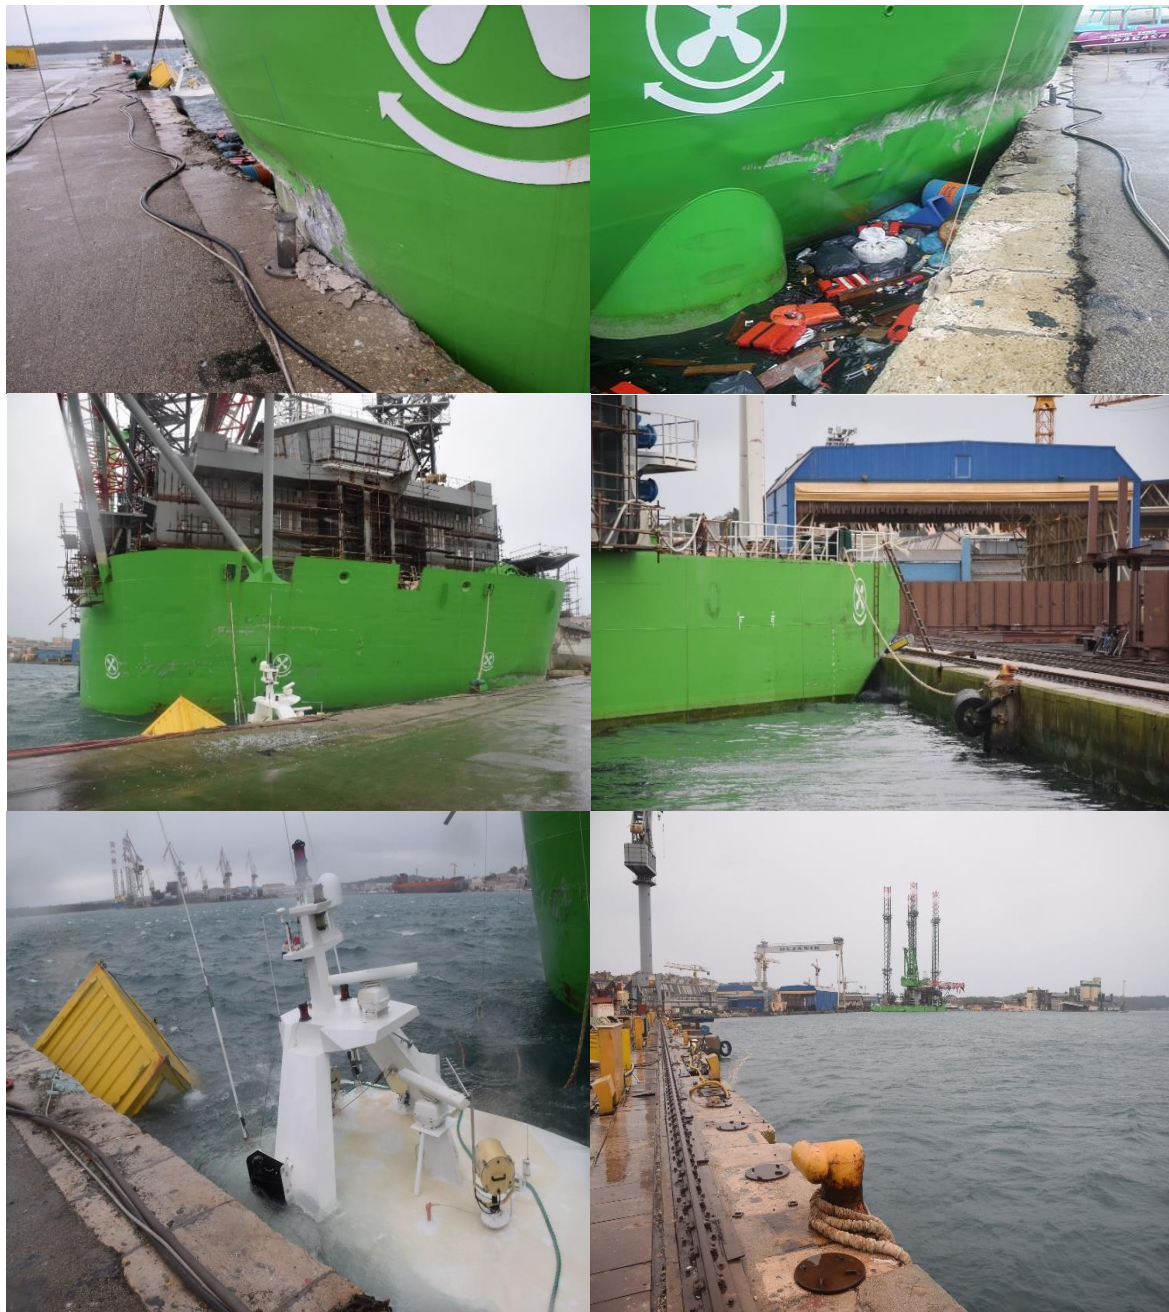
Dolaskom na mjesto nesreće, djelatnici LK Pula zatiču novogradnju „Uljanik 520“ koja se već sudarila s brodom „Silni“, udarila u obalu i tako ostala. Na novogradnji su vidljiva oštećenja nadvodnog dijela pramca (od sudara s brodom i udara u obalu), oštećenja nadvodnog lijevog dijela krme broda te ona na desnoj bočnoj strani novogradnje. Brod „Silni“ je od posljedica sudara nagnut na desnu stranu (prema gatu), polako tone uz pojavu iskrenja na palubi i onečišćenje mora krutim tvarima s palube. Na moru se pojavljuje uljna mrlja, a u zraku osjeća miris goriva. U pomoć su pozvani vatrogasci te tvrtka Dezinsekcija d.o.o. Posada broda „Silni“ je na sigurnom. Na brodu se nalazi oko

Slika 19. Zatečeno stanje nakon pomorske nesreće
(izvor: LK Pula)

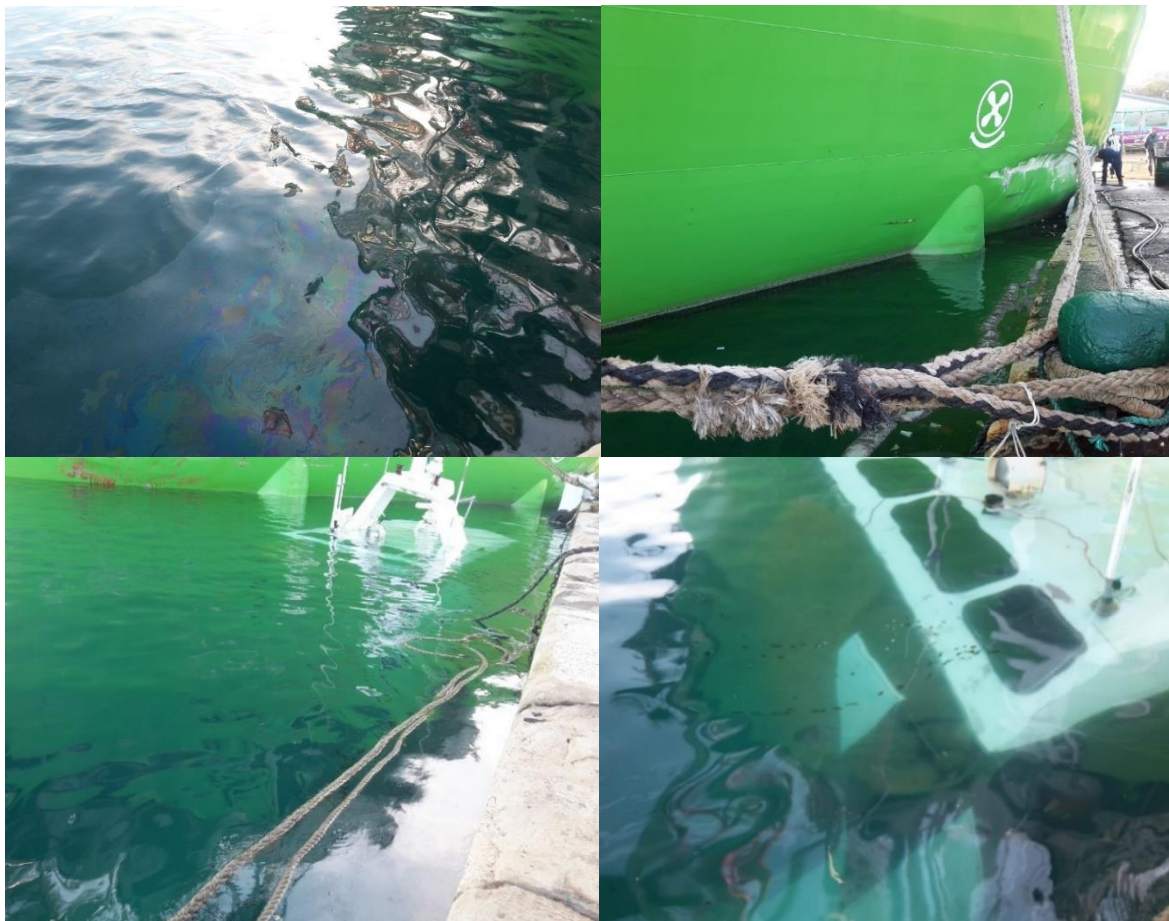
Vremenski su uvjeti znatno bolji. Primjećuje se daljnje istjecanje ulja (slika 25) te se pristupa neophodnom postavljanju plutajuće brane s vanjske strane upijajuće brane.

Slika 25. Istjecanje ulja s broda „Silni“

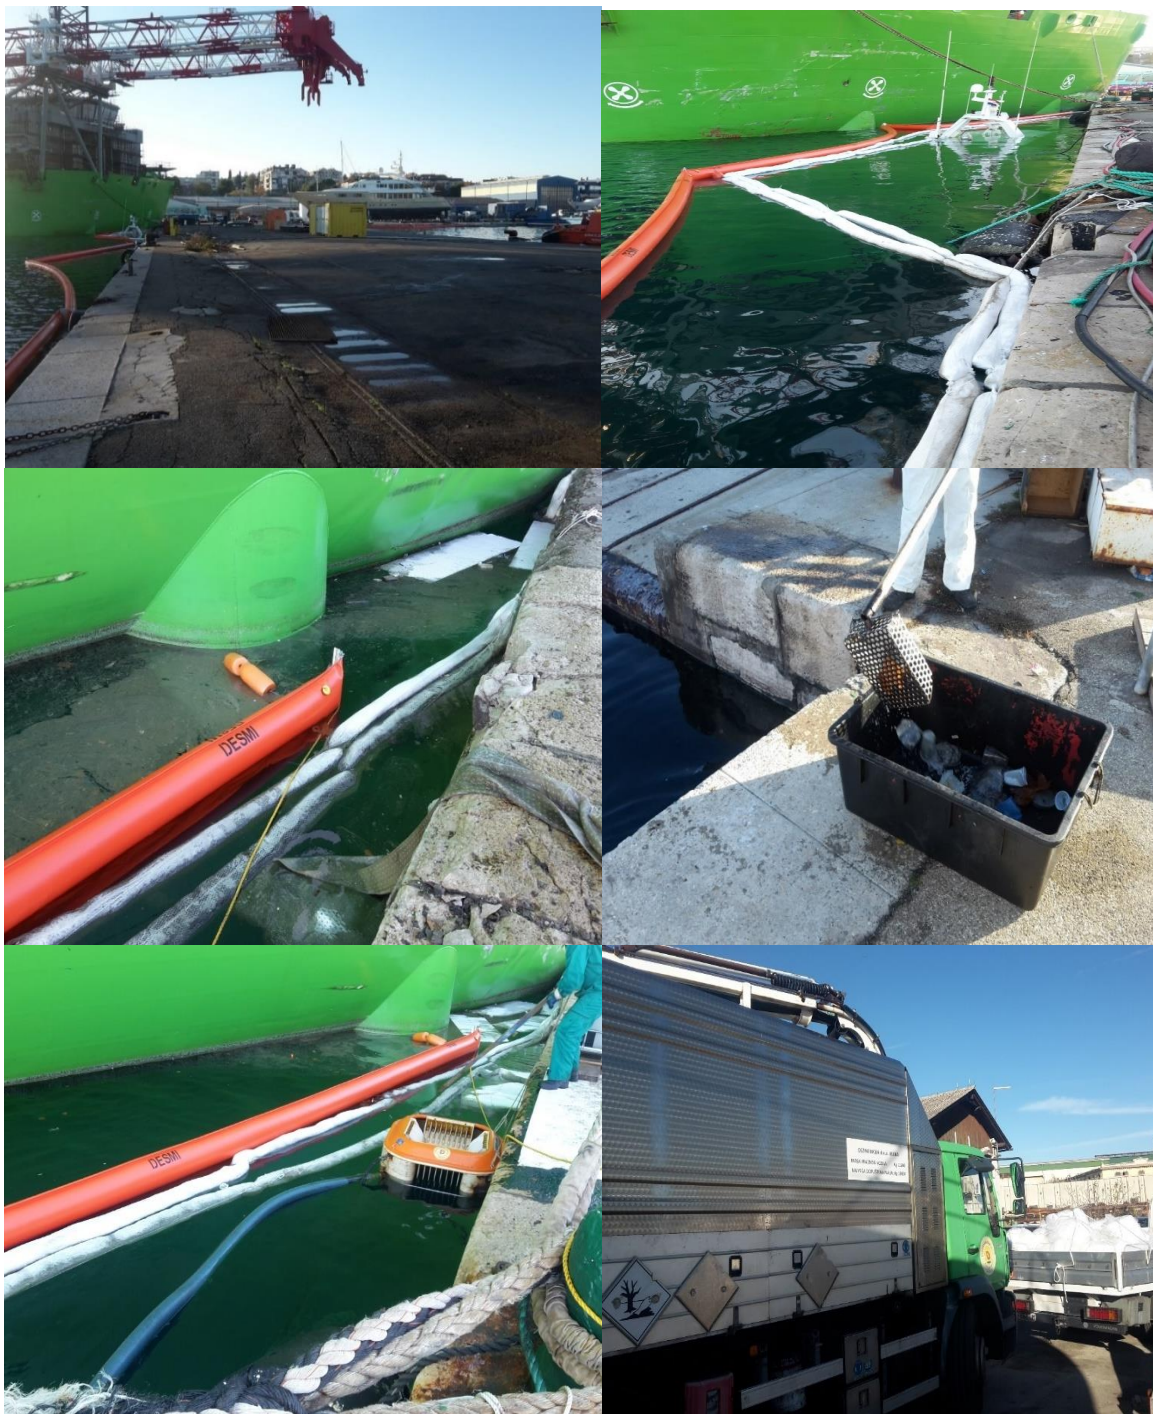
U 08:00 sati predstavnik LK Pula obilazi mjesto nesreće te utvrđuje da iz broda „Silni“ izlaze mjehurići na površinu mora (na otprilike 5 mjesta) te se vide „fleke na površini u duginim bojama (unutar područja okruženog branom)“. Tvrtka Dezinfekcija d.o.o. je premjestila „skimmer“ uređaj i sada se nalazi kod broda „Silni“, kako bi prikupljao zauljenu tekućinu koja izlazi na površinu. Pripremaju se napuhavajuće brane u dužini oko 110 m koje će se preventivno koristiti kod premještaja novogradnje. Tvrtka Dezinfekcija d.o.o. nastavila je s prikupljanjem krutog otpada. Zauljene površine obale i mora saniraju se uz pomoć disperzanata. Planira se nastavak akcije čišćenja tijekom sljedećih dana. U autocisternu se prazne kontejneri sa zauljenim tekućinama koje je „skimmer“ uređaj prikupio (slika 26).

Slika 26. Saniranje istjecanja zauljenih voda s broda „Silni“ te prikupljanje krutog otpada
(izvor: LK Pula)

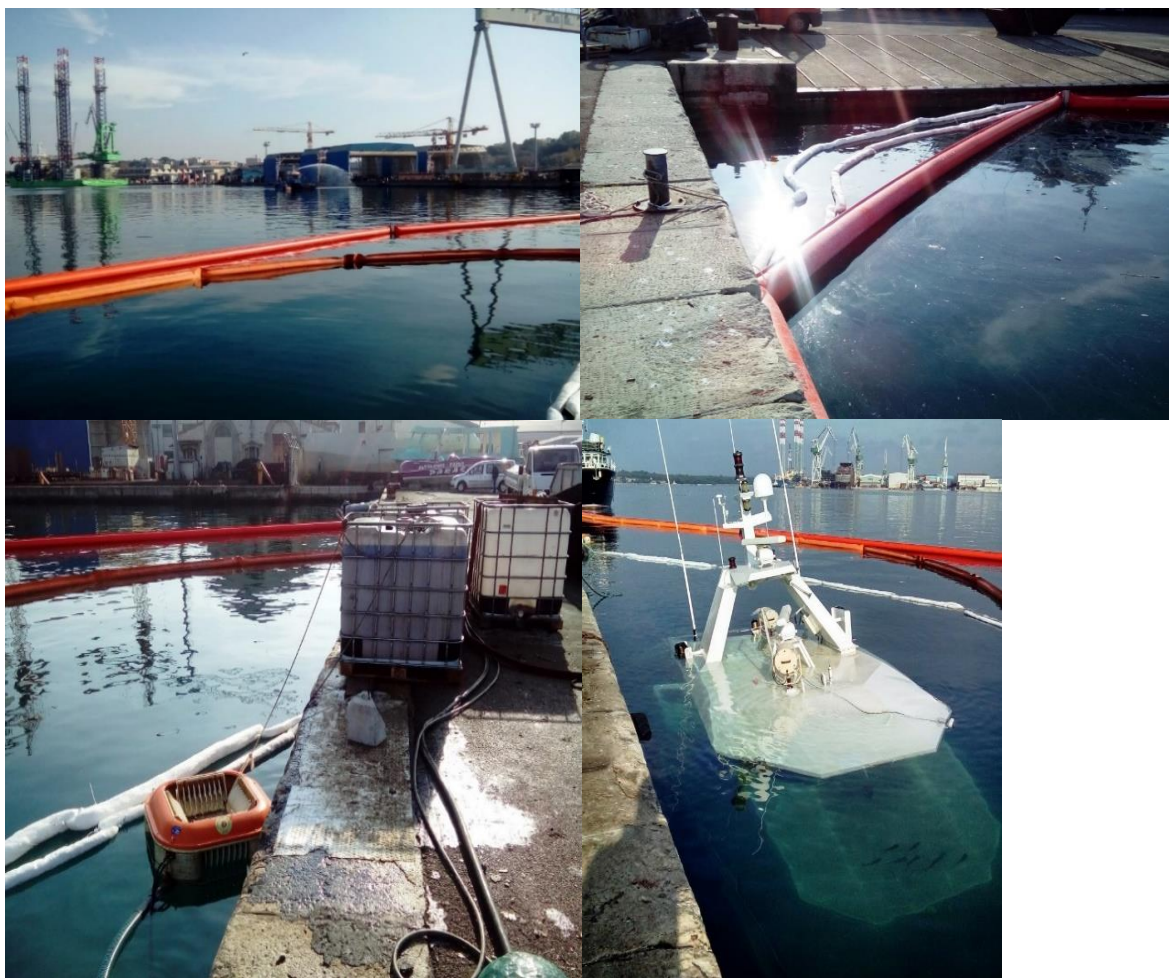
Tijekom obilaska lokacije, predstavnik LK Pula primjećuje da iz broda „Silni“ i dalje izlaze mjehurići na površinu mora (na otprilike 3 mjesta), vide se „fleke na površini u duginim bojama te na pojedinim mjestima i manje uljne fleke“. Brod „Silni“ je i dalje opasan s dvije napuhavajuće i s dvije upijajuće brane. S druge strane gata nalaze se napuhavajuća te dvije upijajuće brane. Pored broda „Silni“, dva „skimmer“ uređaja prikupljaju zauljenu vodu u kontejnere na obali, koji se kasnije prazne u autocisternu. Tvrtka Dezinsekcija d.o.o. nastavlja s prikupljanjem krutog otpada (oko brodova te u manjem bazenu). Zauljene površine obale i mora djelatnici tvrtke Dezinsekcija d.o.o. saniraju uz pomoć disperzanata te broda „EKO 1“ koji patrolira lukom (slika 28).

Slika 28. Saniranje istjecanja zauljenih voda s broda „Silni“
(izvor: LK Pula)

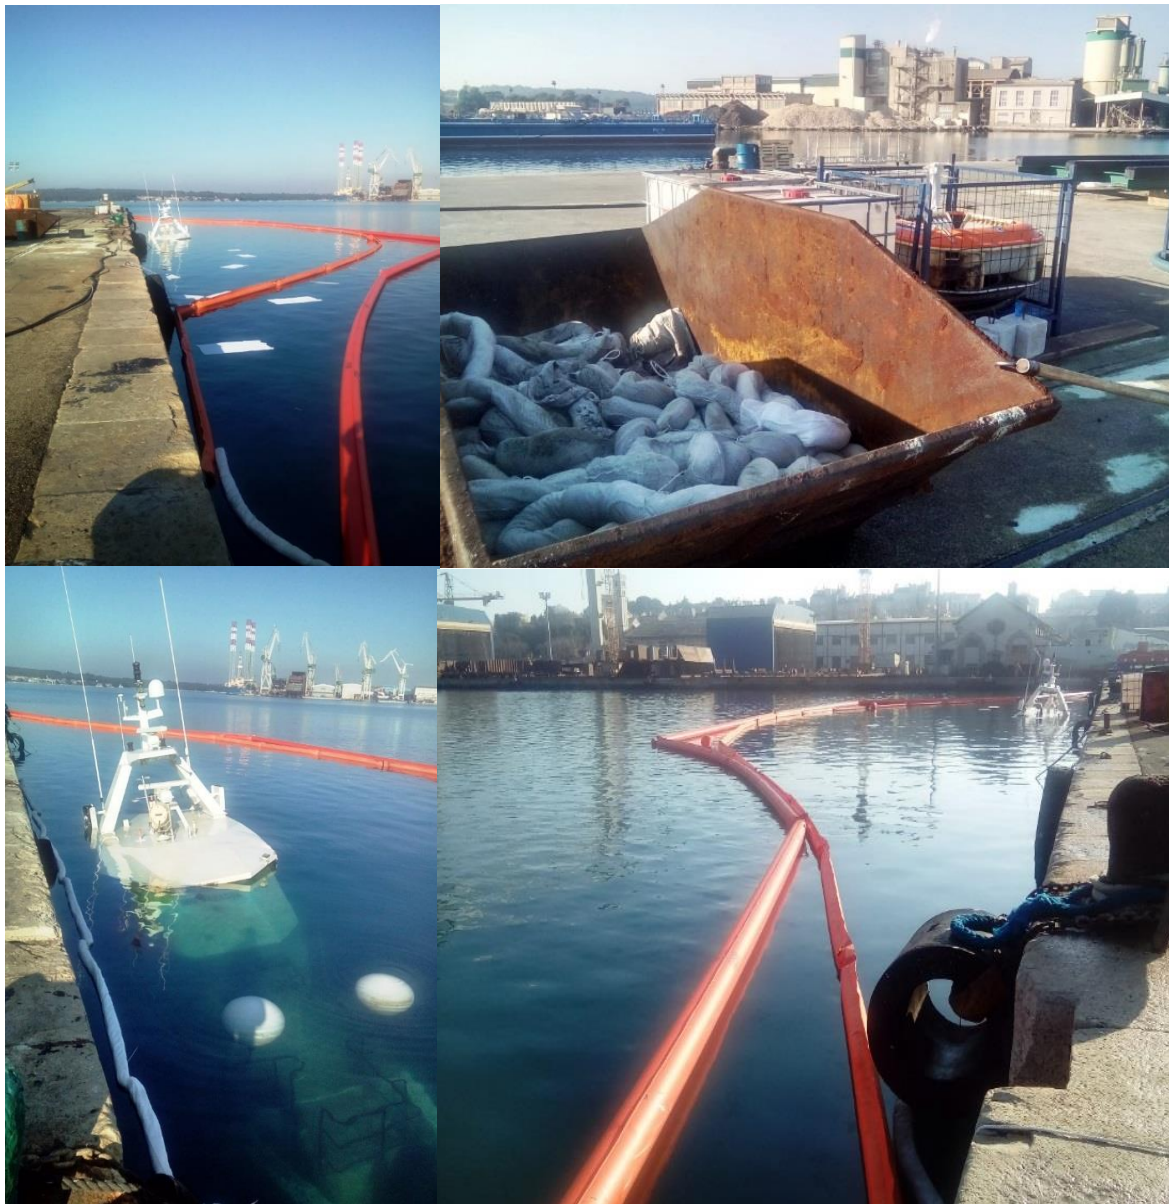
Tijekom obilaska lokacije, predstavnik LK Pula primjećuje da iz broda „Silni“ još uvijek izlaze mješurici na površinu mora (na 3 mjesta) te da se unutar područja okruženog branom vide „fleke na površini u duginim bojama“. Brod „Silni“ je i dalje okružen s dvije napuhavajuće brane, dok tvrtka Dezinsekcija d.o.o. nastavlja s radom na čišćenju površine mora pomoću upijajućih brana te upijajućih krpi (slika 29).

Slika 29. Nastavak saniranja istjecanja zauljenih voda s broda „Silni“
(izvor: LK Pula)
