Agencija za istraživanje nesreća u zračnom, pomorskom i željezničkom prometu  
Odjel za istrage nesreća u pomorskom prometu

# **ZAVRŠNO IZVJEŠĆE**

## **O VRLO OZBILJNOJ POMORSKOJ NESREĆI**

**Sudar brodice oznake „MT 1839“ i  
brodice oznake „CZ 111 018“**

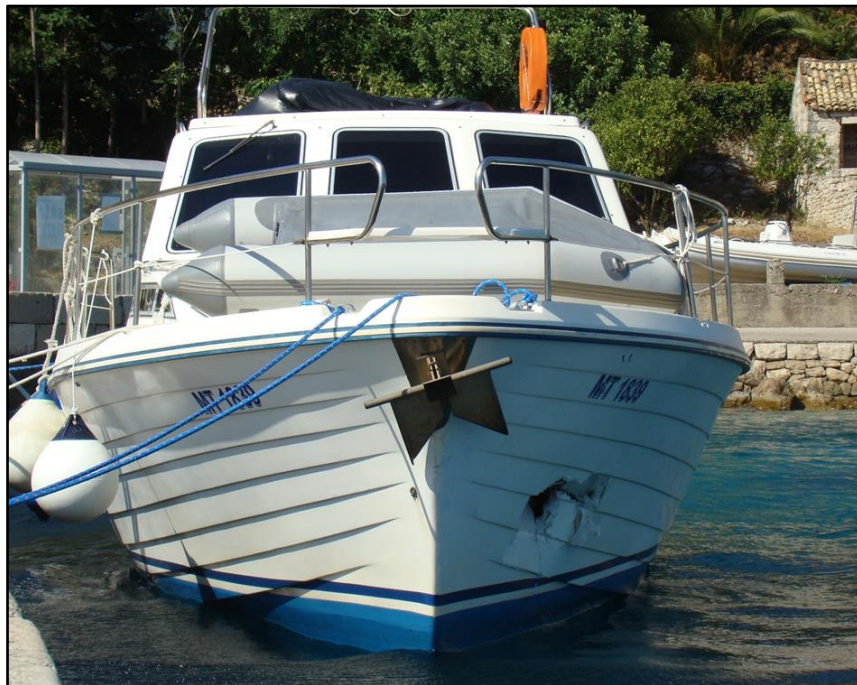
- brodica za osobne potrebe oznake „MT 1839“ - uslijed sudara došlo je do vidljivog oštećenja lijevog pramčanog nadvodnog dijela oplata brodice duljine oko 1,2 metra, visine oko 65 centimetara i dubine preko 20 centimetara. Nije bilo smrtno stradalih ili ozlijeđenih osoba na brodici ni trećih osoba. Tereta na brodici nije bilo. Nije bilo štete nanesene trećim stranama. Nije uočeno onečišćenje mora ili okoliša gorivom ili uljem s brodice.

**Slika 5. Vidljiva oštećenja pramčanog nadvodnog dijela oplata brodice oznake „MT 1839“**

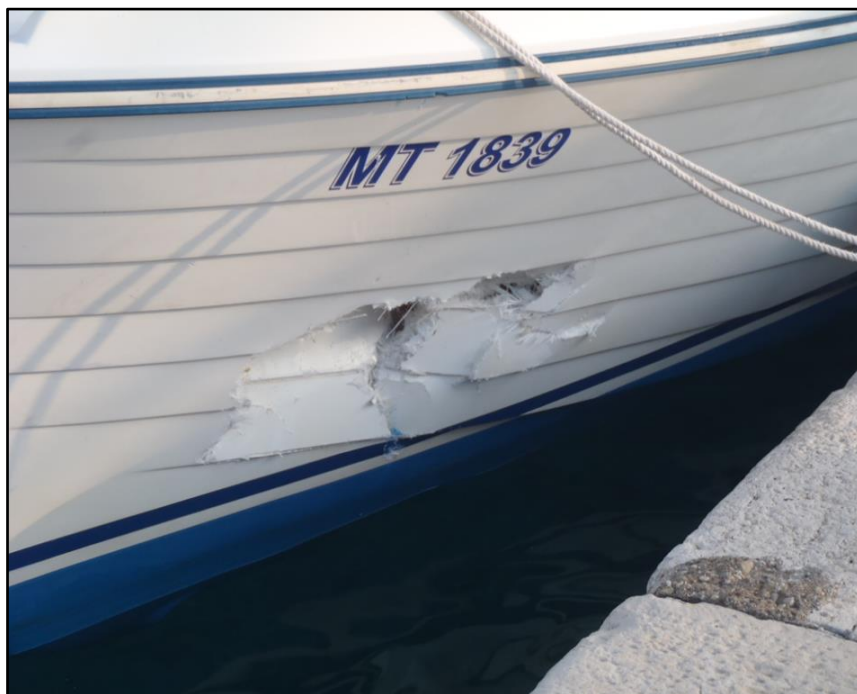
**Slika 6. Vidljiva oštećenja pramčanog nadvodnog dijela oplata brodice oznake „MT 1839“ izbliza**  
*(izvor: Lučka kapetanija Dubrovnik)*

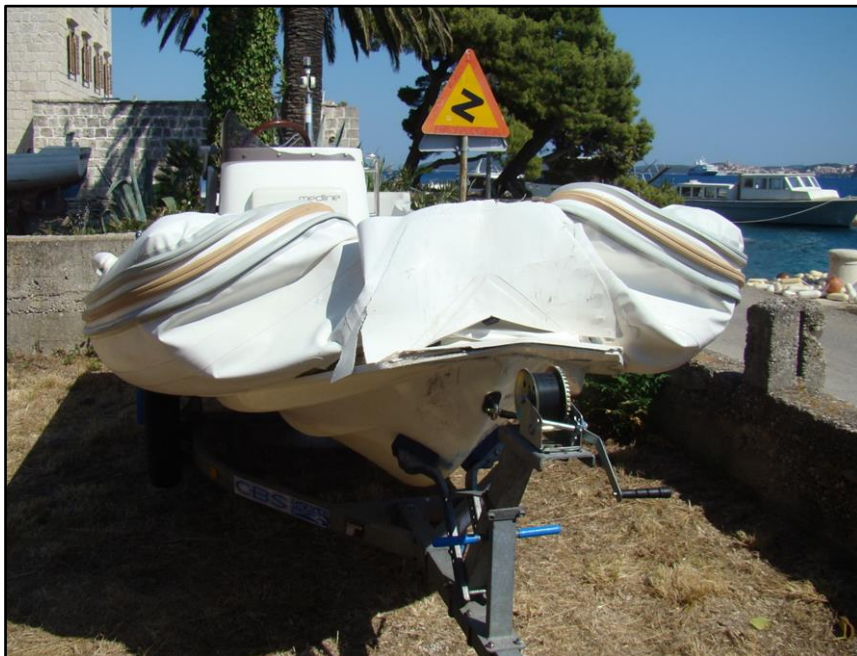
- brodica za osobne potrebe oznake „CZ 111 018“ - uslijed sudara je došlo do vidljivih oštećenja pramčanog nadvodnog i podvodnog dijela brodice te zaštitnog stakla upravljačke konzole. Kao posljedica sudara, jedna je osoba izgubila život (voditelj brodice). Putnika na brodici nije bilo. Nije bilo smrtno stradalih ili ozlijeđenih trećih osoba. Tereta na brodici nije bilo. Nije bilo štete nanesene trećim stranama. Nije uočeno onečišćenje mora ili okoliša gorivom ili uljem s brodice.

**Slika 7. Vidljiva oštećenja pramčanog dijela brodice oznake „CZ 111 018“ - gledano odsprijeda**  
(izvor: Lučka kapetanija Dubrovnik)

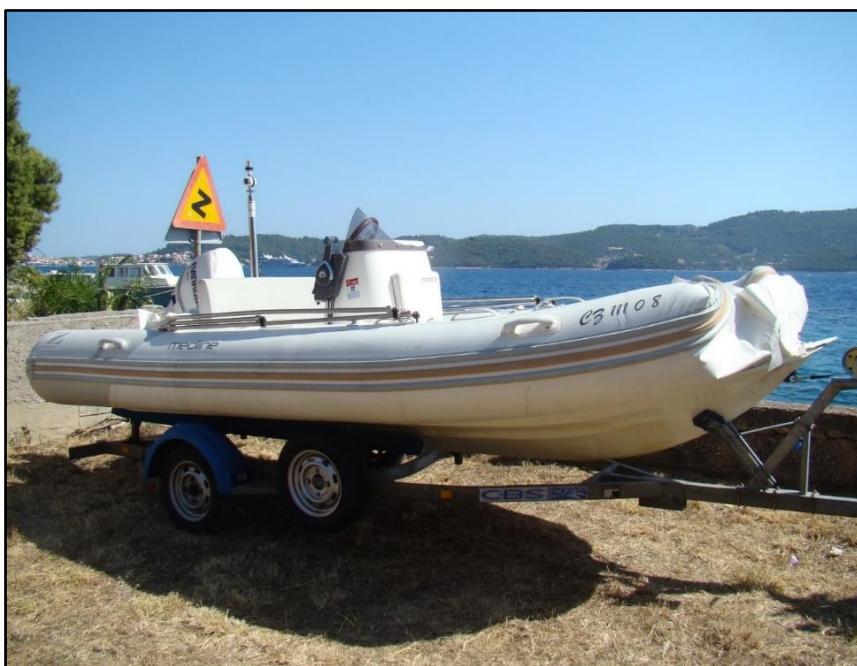
**Slika 8. Brodica oznake „CZ 111 018“ nakon pomorske nesreće - gledano s desne strane**  
(izvor: Lučka kapetanija Dubrovnik)

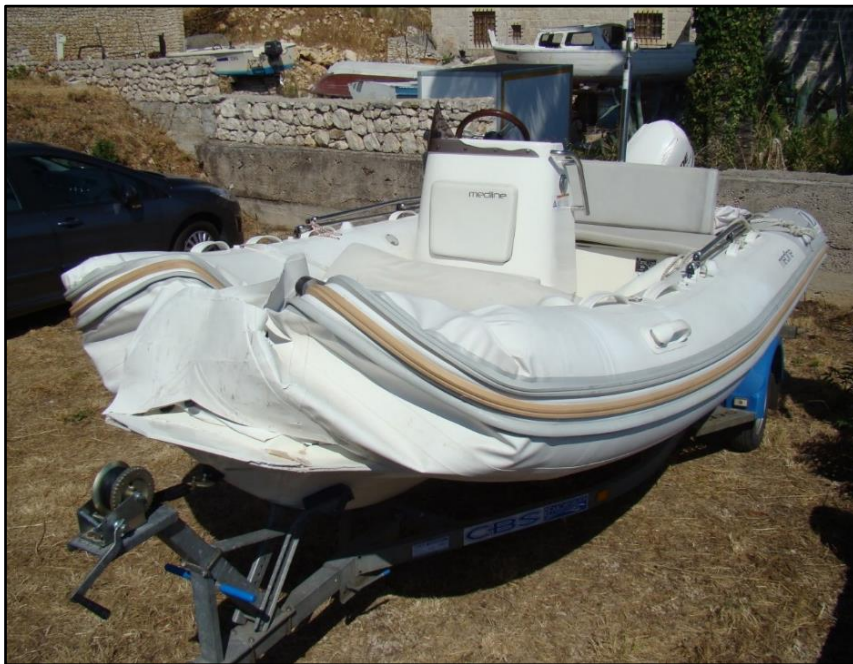
Slika 9. Brodica oznake „CZ 111 018“ nakon pomorske nesreće - gledano s lijeve strane  
(izvor: Lučka kapetanija Dubrovnik)

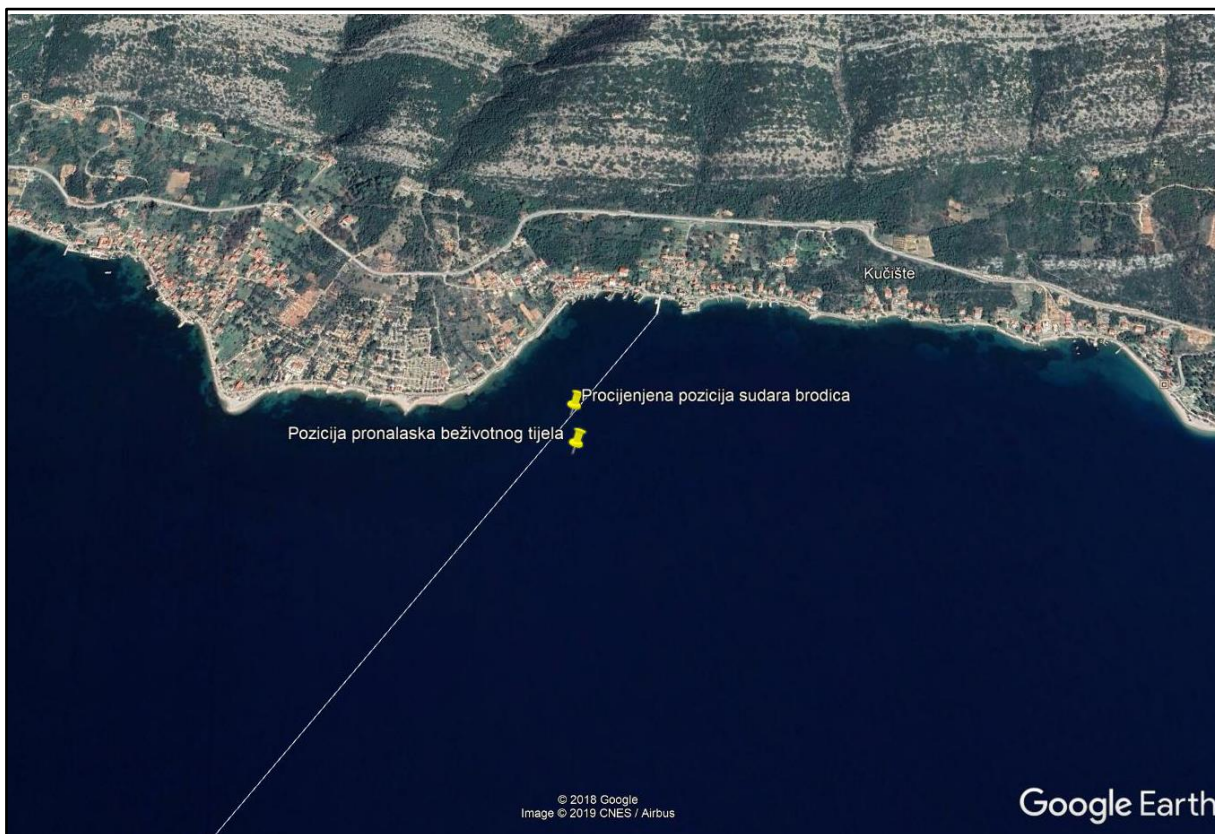
Na temelju dobivenih informacija se može procijeniti i sama pozicija sudara brodice koja se nalazi na pravcu između glavnog pristaništa na Kučištu i Tri žala na otoku Korčula, udaljena oko 350 metara od glavnog pristaništa te oko 200 metara od obale najbližeg kopna, a iznosi  $\varphi = 42^{\circ} 58' 39'' N$ ;  $\lambda = 017^{\circ} 06' 45'' E$ . Procijenjena pozicija je od pozicije pronalaska beživotnog tijela udaljena oko 95 metara (Slika 10.).

**Slika 10. Procijenjena pozicija sudara u odnosu na poziciju pronalaska beživotnog tijela**  
(izvor: Google Earth)

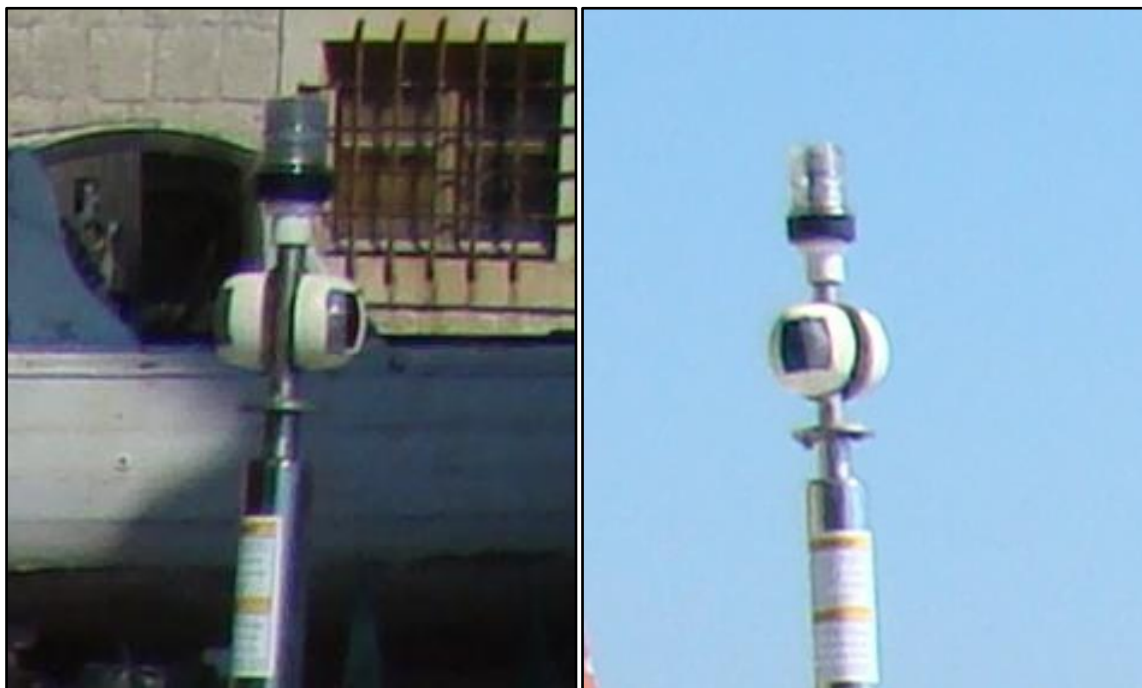
Brodica je imala ugrađeno jedno bijelo kružno svjetlo i bočna svjetla. Stalni sudski vještak za plovila i pomorstvo je prilikom pregleda brodice oznake „CZ 111 018“ zapazio sljedeće nepravilnosti:

- na krmenom jarbolu se nalazi bijelo kružno svjetlo na kojemu su vidljive preinake samoljepljivom trakom
- na krmenom jarbolu se nalazi crveno bočno svjetlo na kojemu su vidljive preinake samoljepljivom trakom
- na krmenom jarbolu se nalazi zeleno bočno svjetlo na kojemu su vidljive preinake samoljepljivom trakom.

**Slika 11. Prikaz preinaka samoljepljivim trakama na navigacijskim svjetlima**
