KLASA: 342-27/18-01/02
URBROJ: 699-05/3-21-105
Zagreb, 9. prosinca 2021.

ZAVRŠNO IZVJEŠĆE

O VRLO OZBILJNOJ POMORSKOJ NESREĆI Sudar putničkog broda „Tijat“ i teretnog broda „Plavi Jadran“

Prvički kanal, 31. siječnja 2018. godine

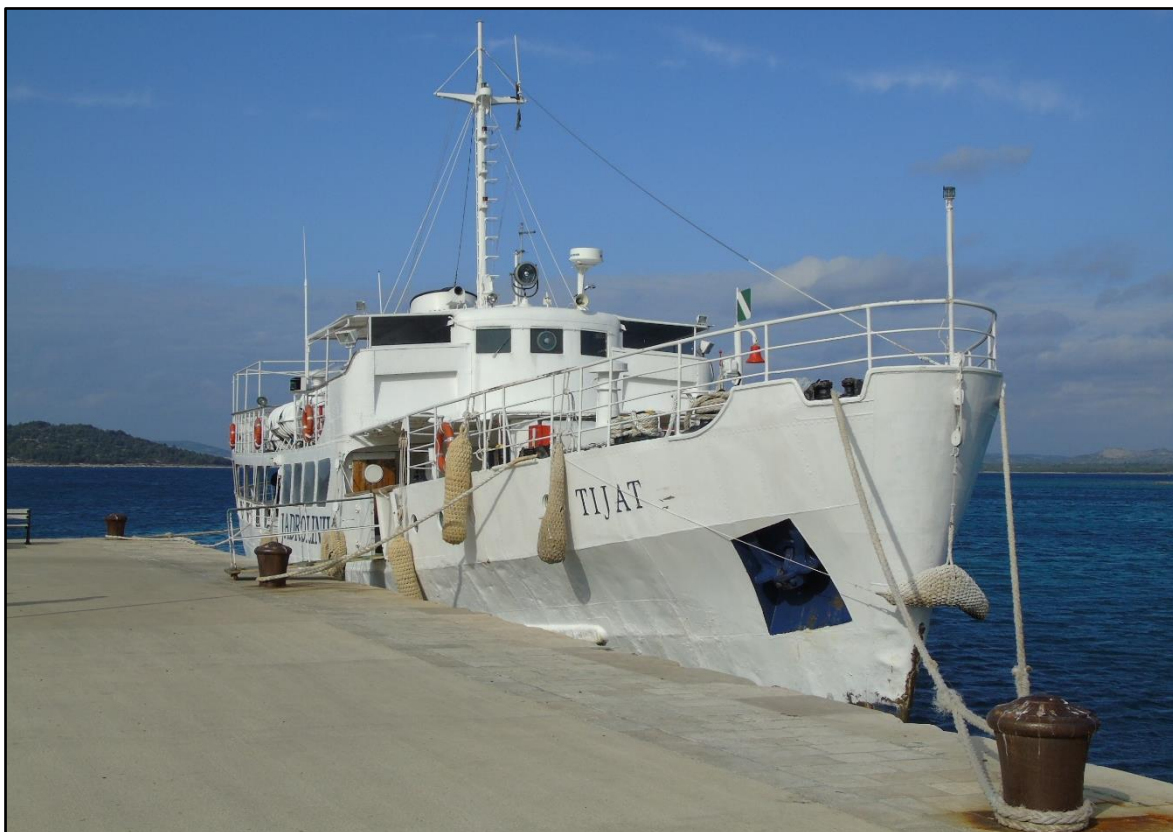
Slika 1. Putnički brod „Tijat“ nakon predmetne pomorske nesreće
(izvor: AIN)

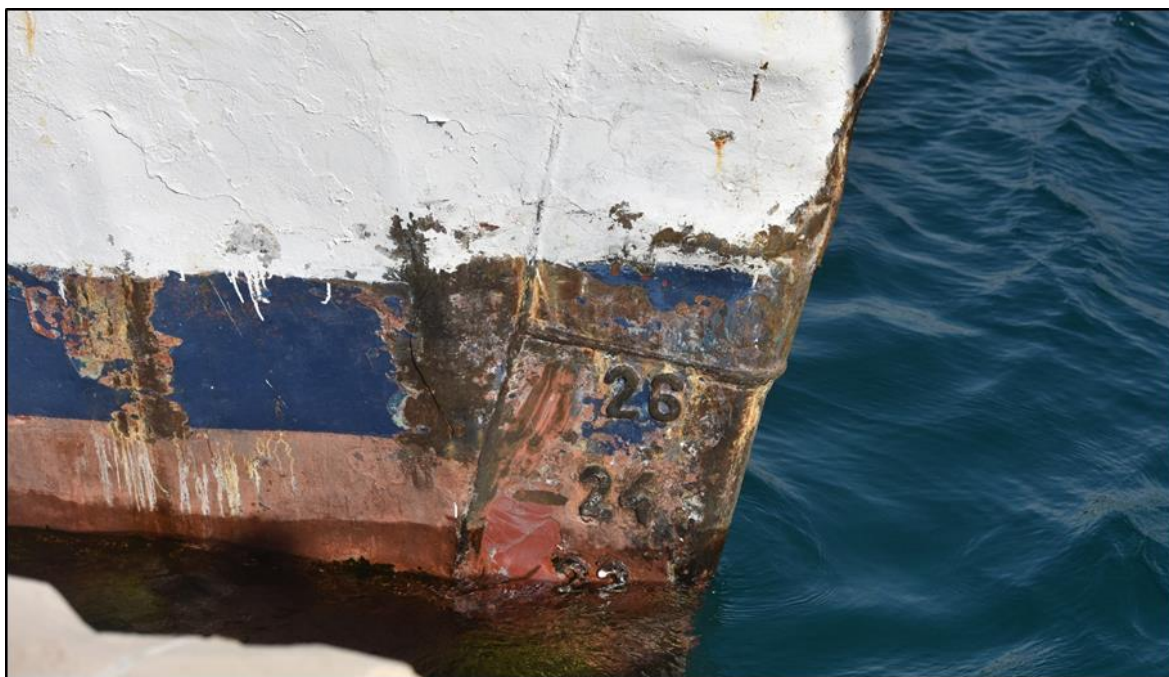
- Putnički brod „Tijat“ – prigodnim pregledom broda utvrđena su oštećenja: pukotina duljine oko 400 mm na vanjskoj oplati desnog pramčanog dijela trupa i pukotina na pramčanoj statvi duljine oko 100 mm (slike 5 i 6). Nije bilo smrtno stradalih ili ozlijeđenih osoba na brodu, kao ni trećih osoba. Nisu nanesene štete trećim stranama te nije nastalo onečišćenje mora i okoliša gorivom ili uljem s broda.

Slika 5. Oštećenja na putničkom brodu „Tijat“
(izvor: Lučka kapetanija Šibenik)

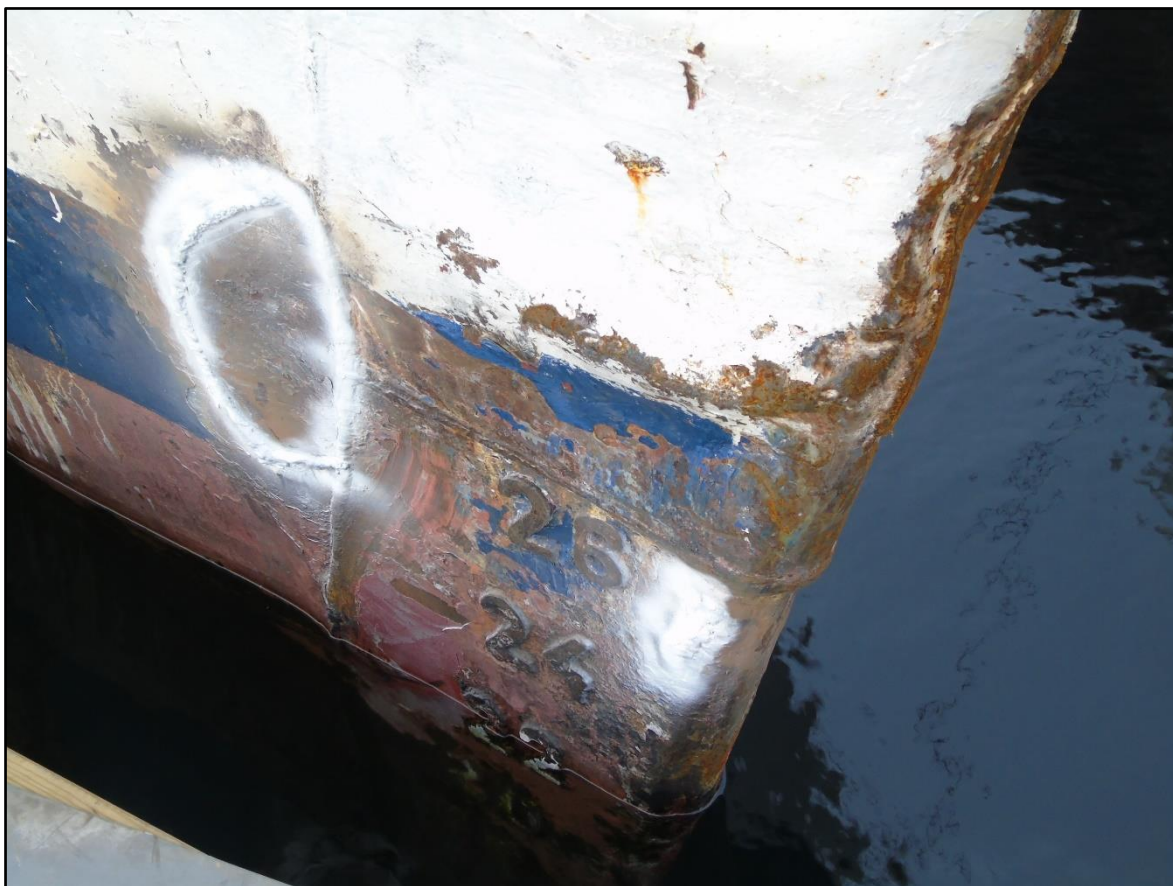
Slika 6. Označena oštećenja na putničkom brodu „Tijat“
(izvor: AIN)

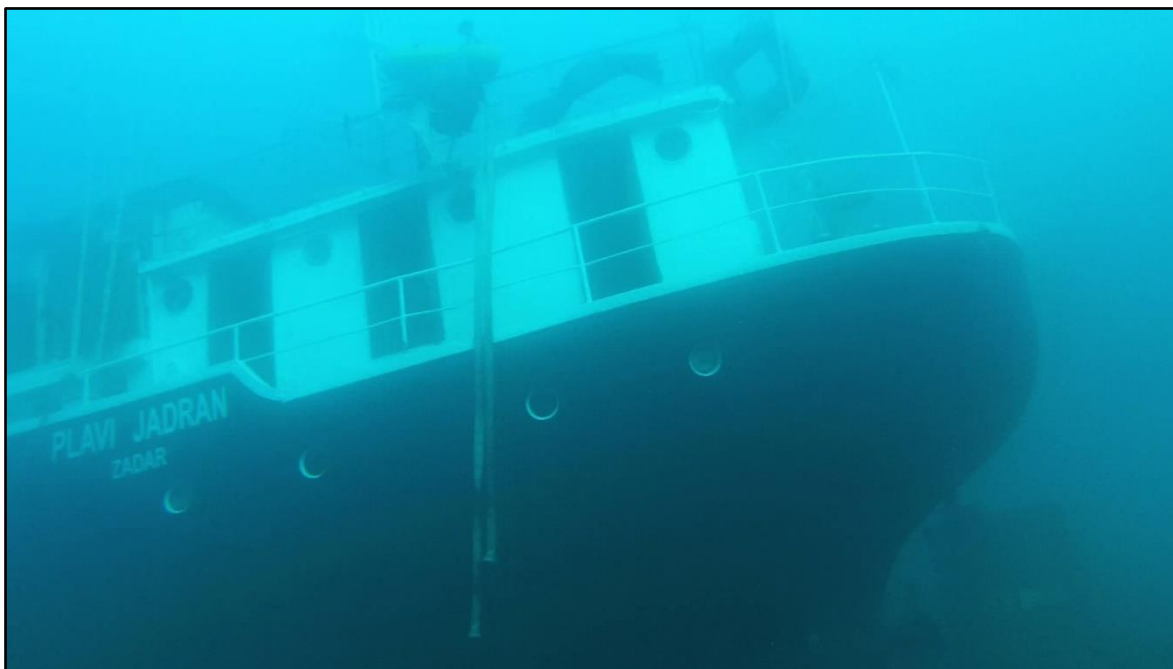
- Teretni brod „Plavi Jadran“ – predmetni sudar uzrokovao je značajno materijalno oštećenje lijeve strane trupa broda (oko 2,5 metra od oznake teretne linije prema pramcu), što je rezultiralo prodorom morske vode u brodsko skladište i potonućem broda s teretom koji je prevezio (slike 7 i 8). Nije bilo smrtno stradalih ili ozlijeđenih osoba na brodu, kao ni trećih osoba. Nisu nanesene štete trećim stranama te nije uočeno onečišćenje mora i okoliša gorivom ili uljem s broda.

Slika 7. Teretni brod „Plavi Jadran“ na morskome dnu
(izvor: NEPTUN SUB d.o.o., za ronilačke radove i hidroiženjering)

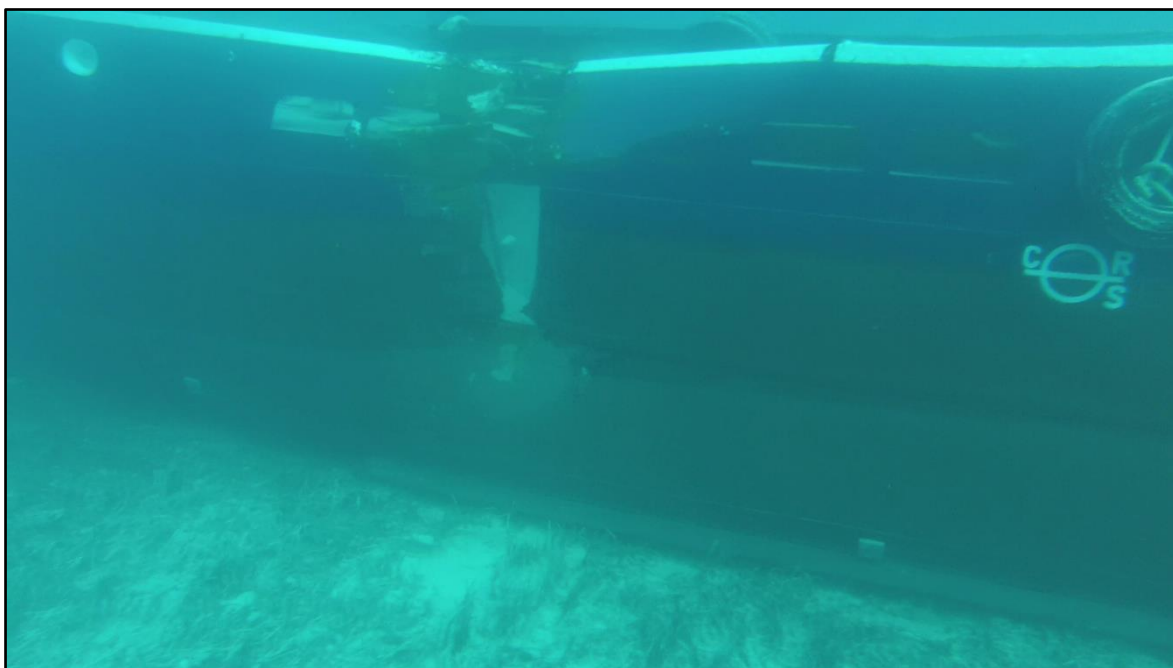
Slika 8. Oštećenja trupa teretnog broda „Plavi Jadran“
(izvor: NEPTUN SUB d.o.o., za ronilačke radove i hidroiženjering)

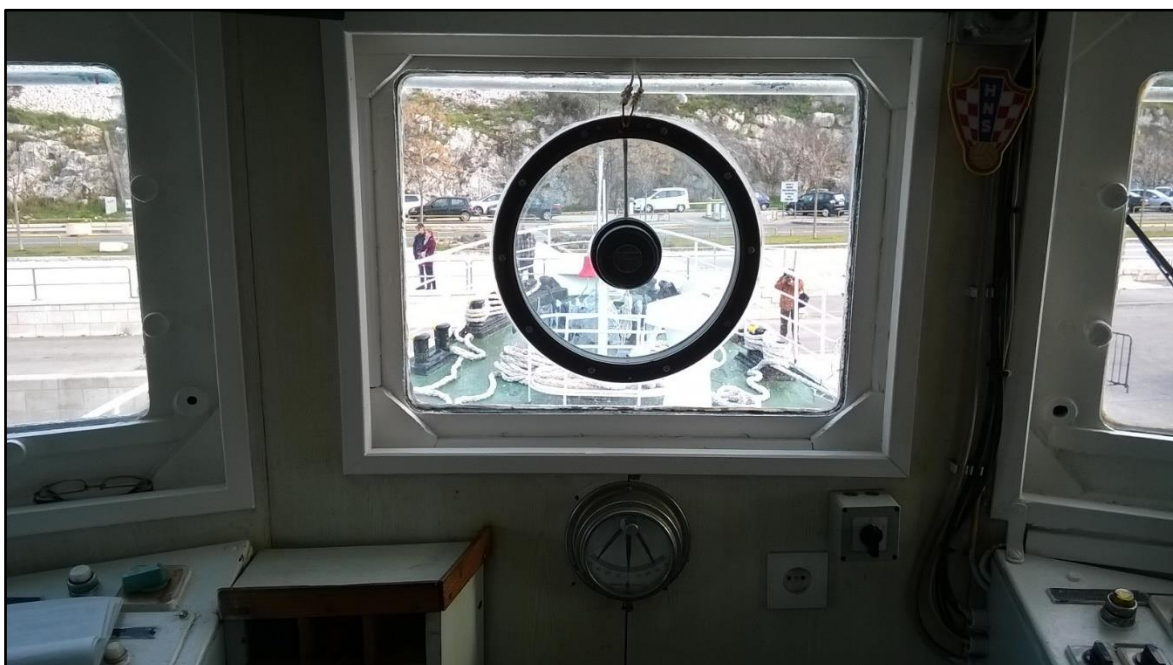
Zapovjednički most putničkog broda „Tijat“ s pramčane strane ima 3 fiksna prozora veličine 600 × 450 mm, prozore na vratima s lijeve i desne strane dimenzija 470 × 500 mm, dok sa stražnje strane nema prozora. Zbog njihovih dimenzija u odnosu na ostale dijelove konstrukcije zapovjedničkog mosta stvara se mnogo mrtvih kutova (slika 10 i 11), posebice kada su članovi posade pretežno stacionirani na jednom mjestu. Krila zapovjedničkog mosta na brodu „Tijat“ su otvorenog tipa, međutim s pramčane strane su postavljena fiksna zatamnjena akrilna stakla (vidljiva na slici 1), koja nisu pogodna za izviđanje u noćnim uvjetima.

Slika 10. Preglednost prema pramcu s pozicije na kojoj se nalazio kormilar dok je ručno kormilario brodom „Tijat“ nakon isplavljenja iz luke Prvić Šepurine

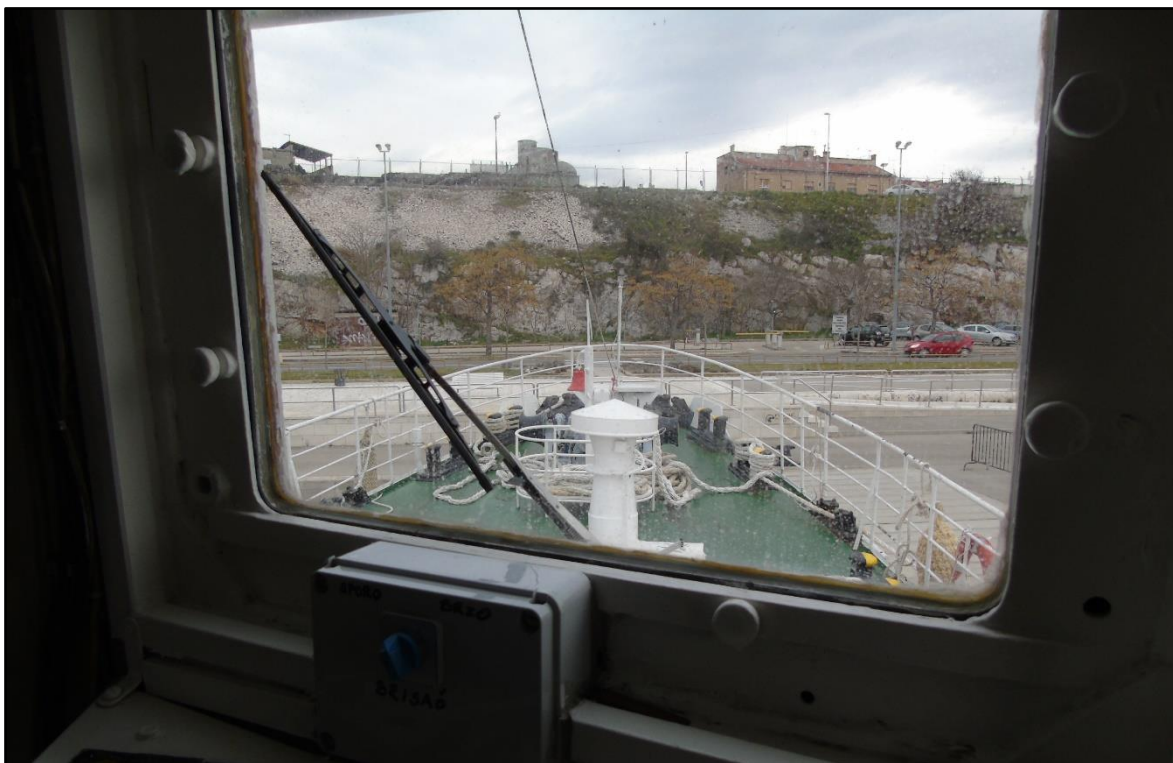
Slika 11. Preglednost prema pramcu s približnog mjesta zapovjednika broda „Tijat“ prije nastanka pomorske nesreće

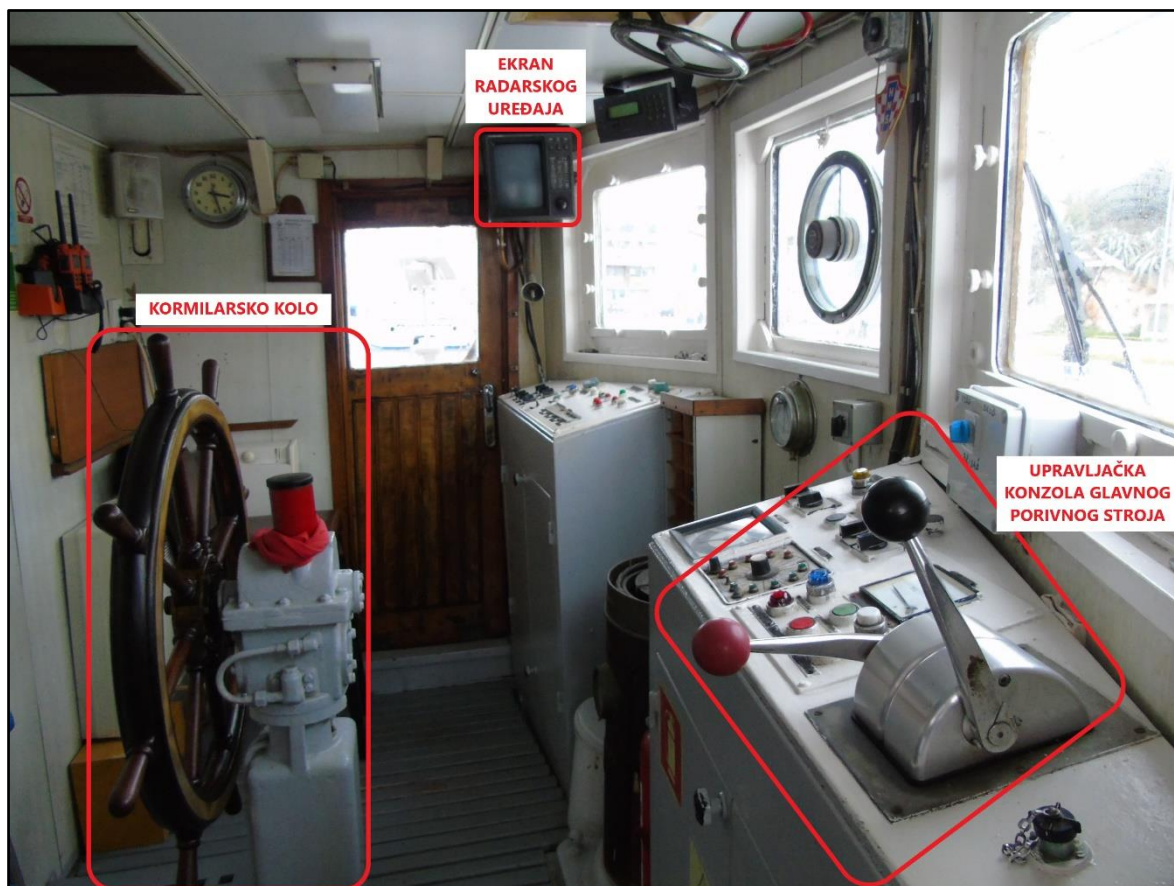
Zapovjednički most putničkog broda „Tijat“ je konfiguriran na način da se kormilarsko kolo nalazi na sredini (pozicija kormilara nakon isplovljenja iz luke Prvić Šepurine), upravljačka konzola glavnog porivnog stroja na desnom kraju (pozicija zapovjednika broda prije nastanka pomorske nesreće) dok je na suprotnom kraju zapovjedničkog mosta, tj. u gornjem lijevom kutu smješten ekran radarskog uređaja manjih dimenzija (slika 12). Zapovjednik broda se prilikom istovremenog praćenja plovidbene situacije i manevriranja ne može nalaziti za upravljačkom konzolom glavnog porivnog stroja i pratiti situaciju na radaru pa je tako i u predmetnom slučaju bio udaljen od ekrana radarskog uređaja (približno 2 – 2,5 metra), a što mu je otežalo uočavanje radarske jeke broda „Plavi Jadran“ (u slučaju da je ista bila vidljiva na ekranu).

Slika 12. Prikaz pozicije upravljačke konzole glavnog porivnog stroja i kormilarskog kola u odnosu na ekran radarskog uređaja

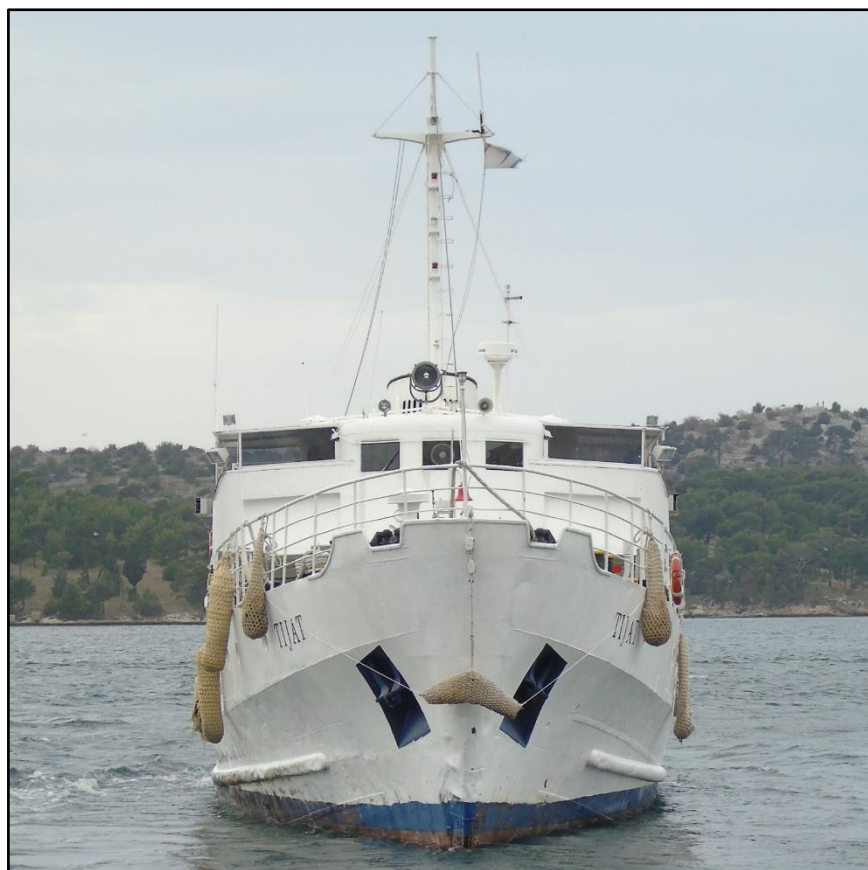
Kao što je prethodno spomenuto, članovi plovidbene straže broda „Plavi Jadran“ su nakon pomorske nesreće izjavili da su s brodom „Tijat“ plovili u protukursu kad su ga ugledali. Smatra se da brodovi plove u protukursu kada se jedan drugome približavaju iz suprotnih ili skoro suprotnih kursova, tj. kada jedan brod vidi drugi ravno ispred svog pramca ili skoro ravno ispred, noću kada može vidjeti jarbolna svjetla drugog broda u liniji ili gotovo u liniji i/ili oba bočna svjetla, a danju odgovarajući izgled drugog broda (prikazan na slici 13). Prema izjavi zapovjednika broda „Plavi Jadran“, on je ugledavši brod „Tijat“ na njemu jasno vidio natpis „JADROLINIJA“. Međutim, navedeni natpis se nalazi na boku broda, tj. oko sredine brodskog trupa (vidljivo na slici 1) i ne može biti vidljiv brodu koji mu plovi u protukursu.

Slika 13. Odgovarajući izgled broda „Tijat“ (danju) s broda koji mu se nalazi u protukursu
(izvor: AIN)

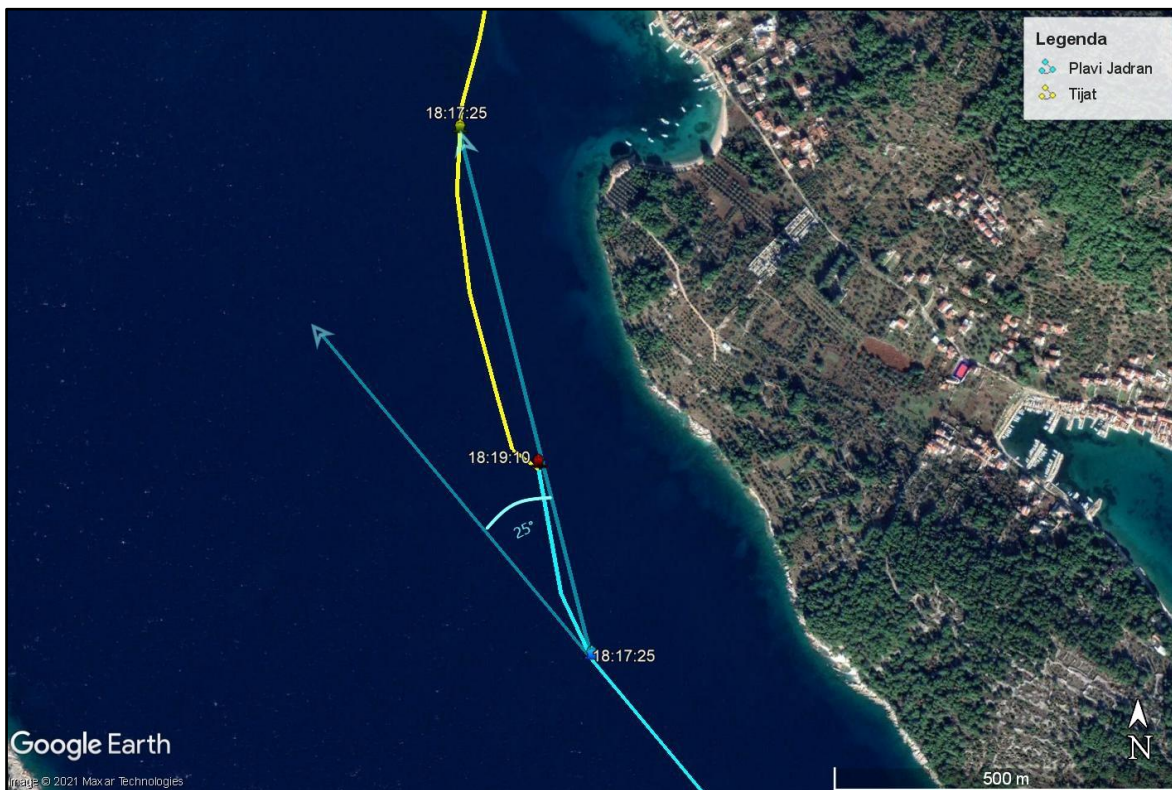
sekundnog intervala između dvije pozicije zabilježene VTMISS sustavom). Iz skice proizlazi da je brod „Tijat“ tada bio oko 25° brodu „Plavi Jadran“ s desne strane.

Slika 14. Skica pozicije broda „Tijat“ (određene interpolacijom) u odnosu na pretpostavljenu poziciju i kurs broda „Plavi Jadran“ u približno vrijeme uočavanja broda „Tijat“
(izvor: Google Earth, skica: AIN)

U situaciji križanja kursova, brod „Plavi Jadran“ bio je obavezan ukloniti se s puta brodu „Tijat“ kojega je vidio preko svoje desne strane i, ako je moguće, pritom nije smio presijecati kurs ispred njegova pramca. Poduzeti manevar je, koliko god je to bilo moguće, trebao biti pravodoban i pouzdan da bi se potpunosti uklonio. Iako su članovi plovidbene straže broda „Plavi Jadran“, prema dobivenim izjavama, u dva navrata mijenjali kurs broda udesno jer su smatrali da plove u protukursu s brodom „Tijat“ (iz čega proizlazi da su se uklanjali s puta brodu „Tijat“ na način da ne presijecaju kurs ispred njegova pramca), radnja koja se poduzima kada dva broda plove u protukursu se obično razlikuje od radnje koja se poduzima u položaju križanja kursova po tome što nije toliko izrazita, jer u tom slučaju oba broda imaju obvezu promijeniti kurs udesno tako da jedan drugome prođu s lijeve strane. Takva prosudba međudnosa dvaju brodova od strane broda „Plavi Jadran“ i radnje poduzete sukladno tome, u konačnici nisu osigurale siguran prolazak drugog broda, kao što je pravilima propisano.
