Agencija za istraživanje nesreća u zračnom, pomorskom i željezničkom prometu
Odjel za istrage nesreća u pomorskom prometu

ZAVRŠNO IZVJEŠĆE

O VRLO OZBIJNOJ POMORSKOJ NESREĆI broda „Fidelity“

Raški zaljev, 22. lipnja 2018. godine

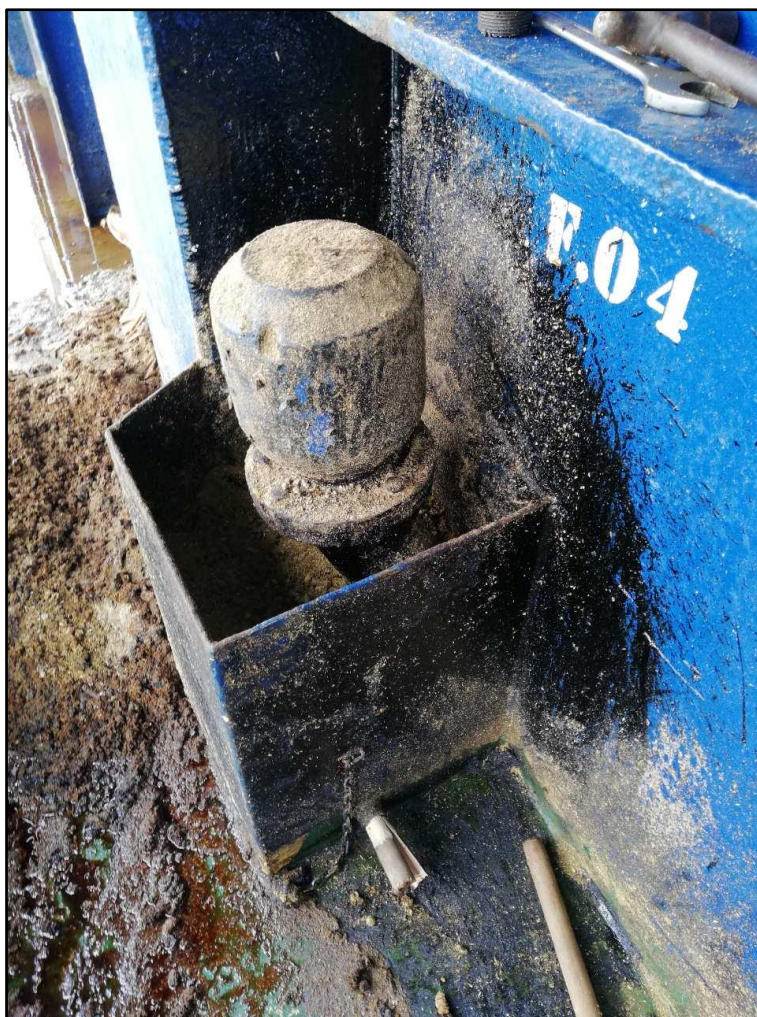
Mjesto na brodu: prelijevanje iz tanka goriva broj 4 (lijeva strana broda) kroz odušnik (slika 4.) i cijev za sondiranje na palubu broda, a potom preko palube i kroz palubne izljevne (manikele) u more.

Slika 4. Onečišćenje na palubi broda i odušniku tanka goriva broj 4
(izvor: Lučka kapetanija Pula)

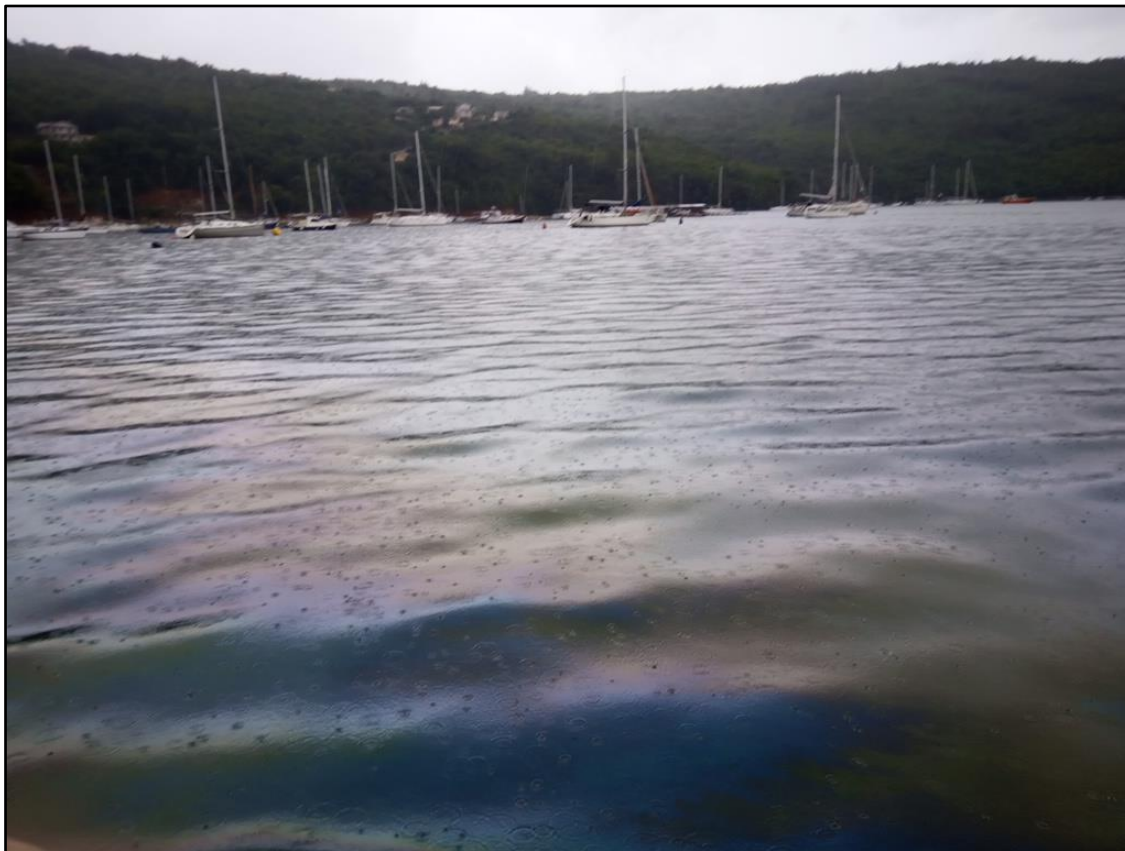
Pomorska nesreća je rezultirala onečišćenjem broda „Fidelity“, mora i okoliša (slika 5.) te materijalnom štetom za vlasnike okolnih brodica (slika 6.) i za uzgajivače školjki. Nije bilo smrtno stradalih ili ozlijeđenih članova posade, djelatnika prijevoznika brodskog ostatnog goriva ni drugih osoba.

Slika 5. Onečišćenje mora u Raškom zaljevu nakon pomorske nesreće
(izvor: Lučka kapetanija Pula)

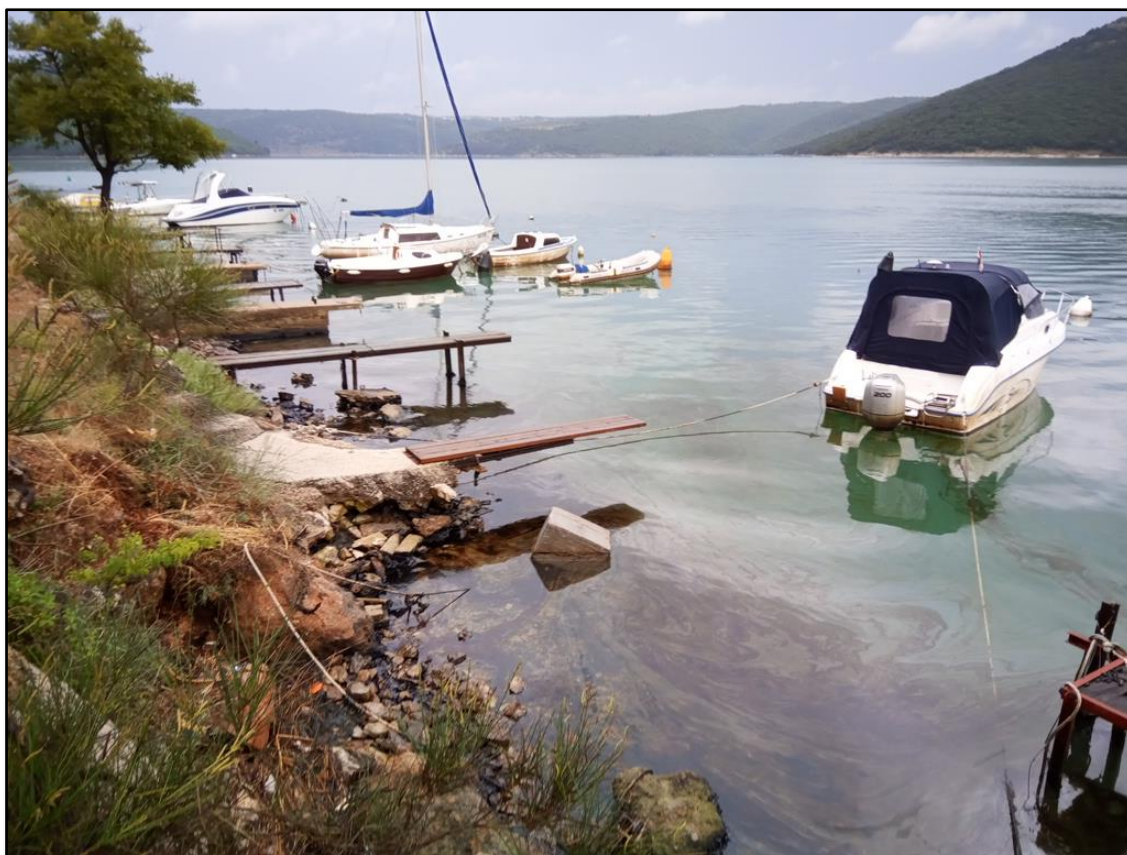
Slika 6. Onečišćenje mora, obale i brodica u Raškom zaljevu nakon pomorske nesreće
(izvor: Lučka kapetanija Pula)

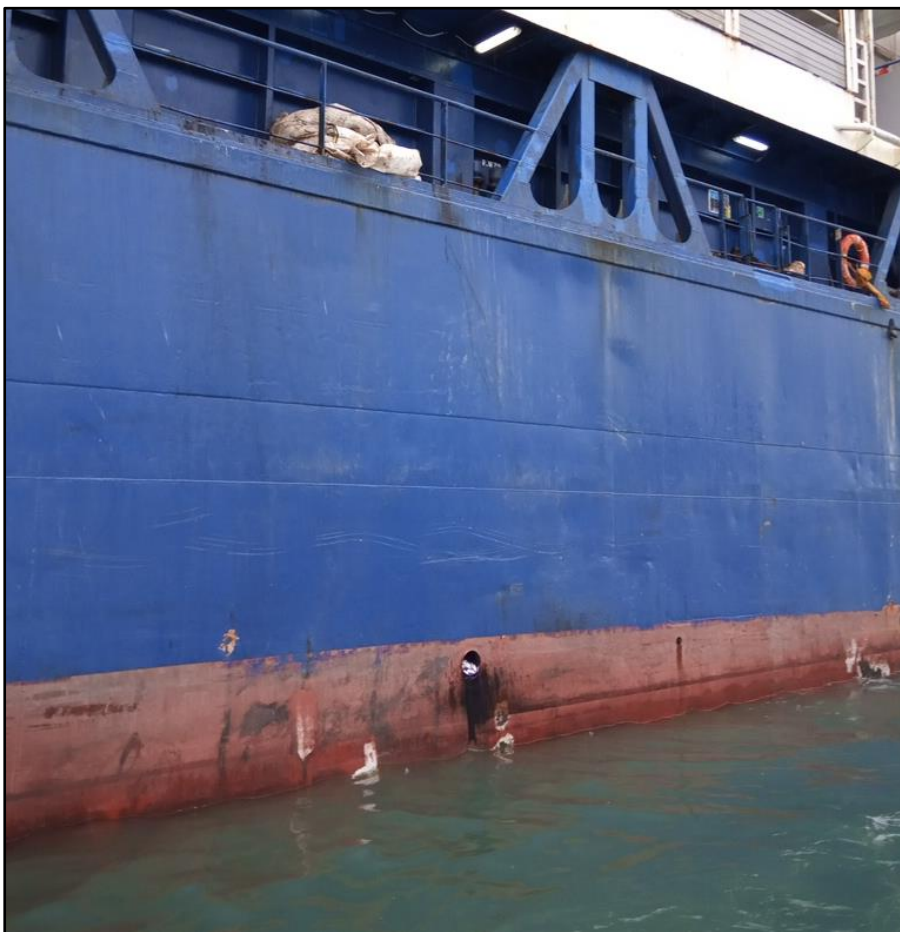
Djelatnici Lučke kapetanije Pula i Ispostave u Raši s terena su potvrdili onečišćenje mora i morskog okoliša ugljikovodicima od lučice Trget do terminala Bršica te tragove onečišćenja na usidrenim brodicama. Također su zamijetili tragove goriva na oplati lijeve strane broda „Fidelity“ i ispod otvora palubnih izljevnicu (slika 7.).

Slika 7. Tragovi goriva ispod otvora palubnih izljevnicu na oplati broda „Fidelity“
(izvor: Lučka kapetanija Pula)

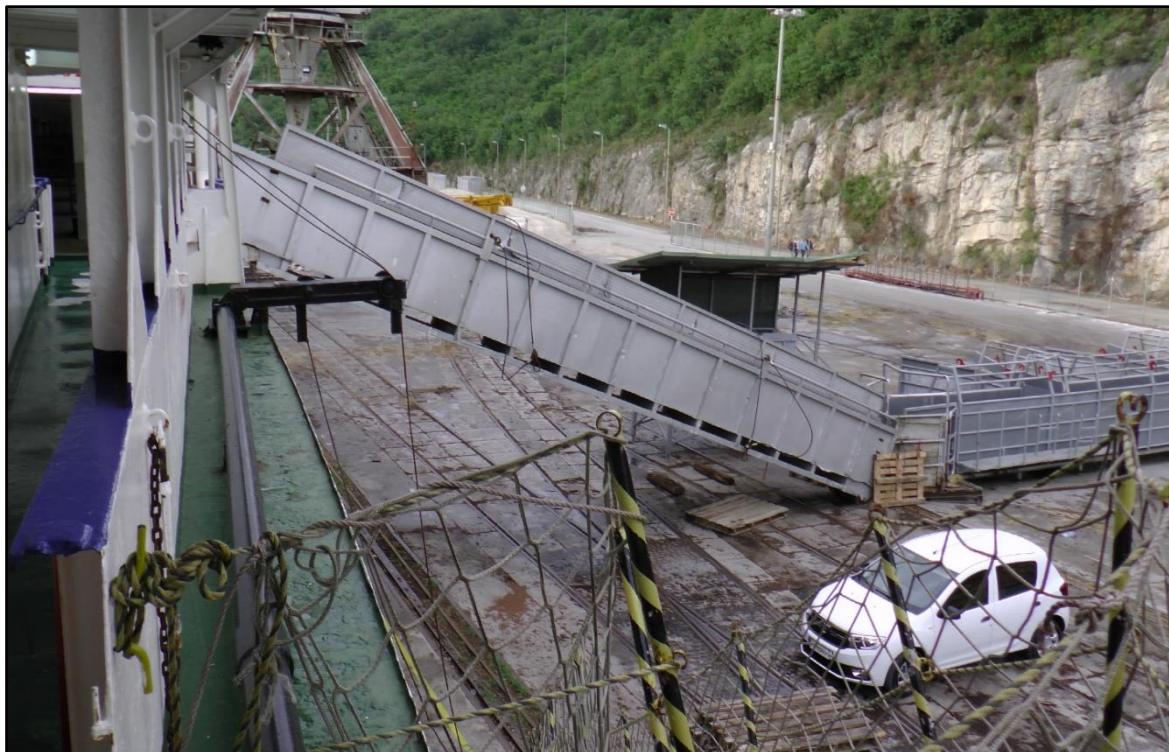
Iz iskaza kormilara proizlazi da je on bio jedini dežuran na palubi. S brodske skale je imao zaklonjen pogled na mjesto gdje su autocisterne bile parkirane zbog rampe za ukrcaj stoke (slika 8.), sijena i stočne hrane naslagane na terminalu te se s mjesta dežurstva nije smio udaljavati. Može se pretpostaviti da je kiša, a potom i pljusak popraćen grmljavinom imao negativnog utjecaja na njegovo zvučno i vizualno opažanje radnji koje su se događale oko broda.

Slika 8. Prikaz zaklonjenog pogleda s brodske skale na dio terminala gdje su se nalazila vozila snabdjevača goriva (ispod i pored lučke dizalice)
