Agencija za istraživanje nesreća u zračnom, pomorskom i željezničkom prometu  
Odjel za istrage nesreća u pomorskom prometu

# **ZAVRŠNO IZVJEŠĆE**

## **O OZBILJNOJ POMORSKOJ NESREĆI Nasukanje teretnog broda „Rinella M“**

**Kaštelanski zaljev, 6. veljače 2020. godine**

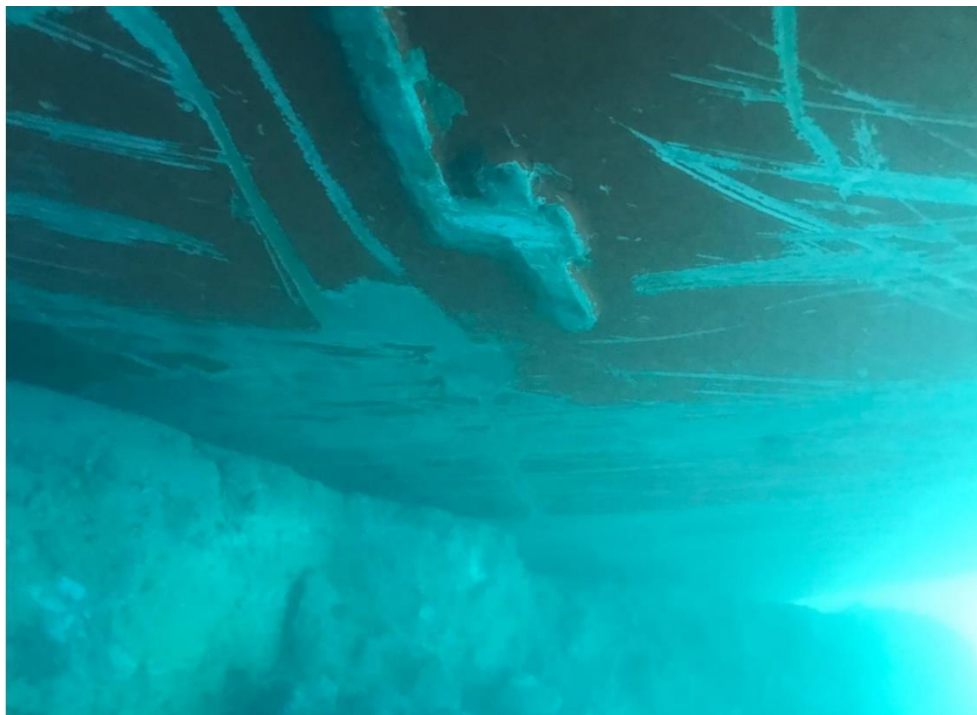
Mjesto na brodu: pramčani podvodni dio trupa broda (slika 4).

**Slika 4. Prikaz dijela oštećenja oplata pramčanog podvodnog dijelu trupa broda**  
(izvor: Lučka kapetanija Split)

Brod je pretrpio manja oštećenja u vidu oguljene zaštitne boje na oplati pramčanog podvodnog dijela trupa broda, u uzdužnom smjeru duljine oko 100 metara od pramca prema krmu. Također, nepovratno je oštećeno (dio zbog pucanja, a dio zbog rezanja u hitnoći) 14 brodskih konopa za privez, koje je trebalo odmah zamijeniti drugim konopima u dobrom stanju te hitno naručiti nove, što je i učinjeno.

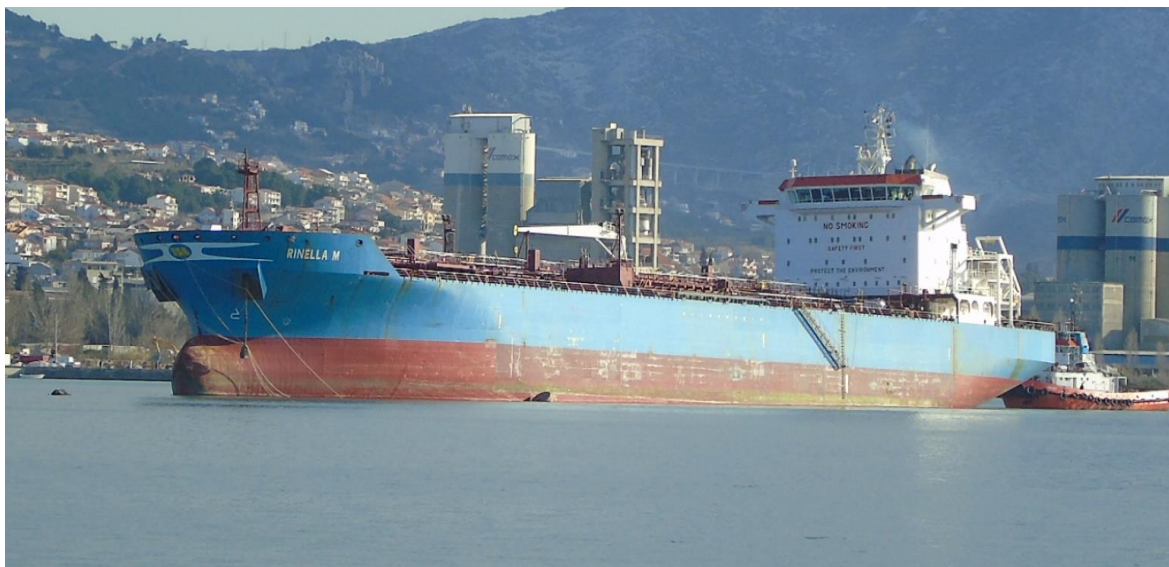
Kao posljedica pomorske nesreće, nije bilo ozlijeđenih ili smrtno stradalih osoba te nije došlo do onečišćenja morskog okoliša. Nije bilo tereta na brodu – sav teret je prethodno iskrcan. Oštećena imovina trećih strana javlja se u vidu oštećenja dijela tankerskog veza – iščupane privezne plutače koja je u slučaju broda „Rinella M“ korištena za privez pramčanih konopa, kojoj je pukao sidreni lanac.

**Slika 5. Tanker „Rinella M“ nasukan na pličini istočno od otočića Barbarinac – uz lijevi bok broda vidljiva je iščupana privezna plutača terminala s privezanim pramčanim konopima broda (fotografirano prije odsukavanja, 7. veljače 2020.)**

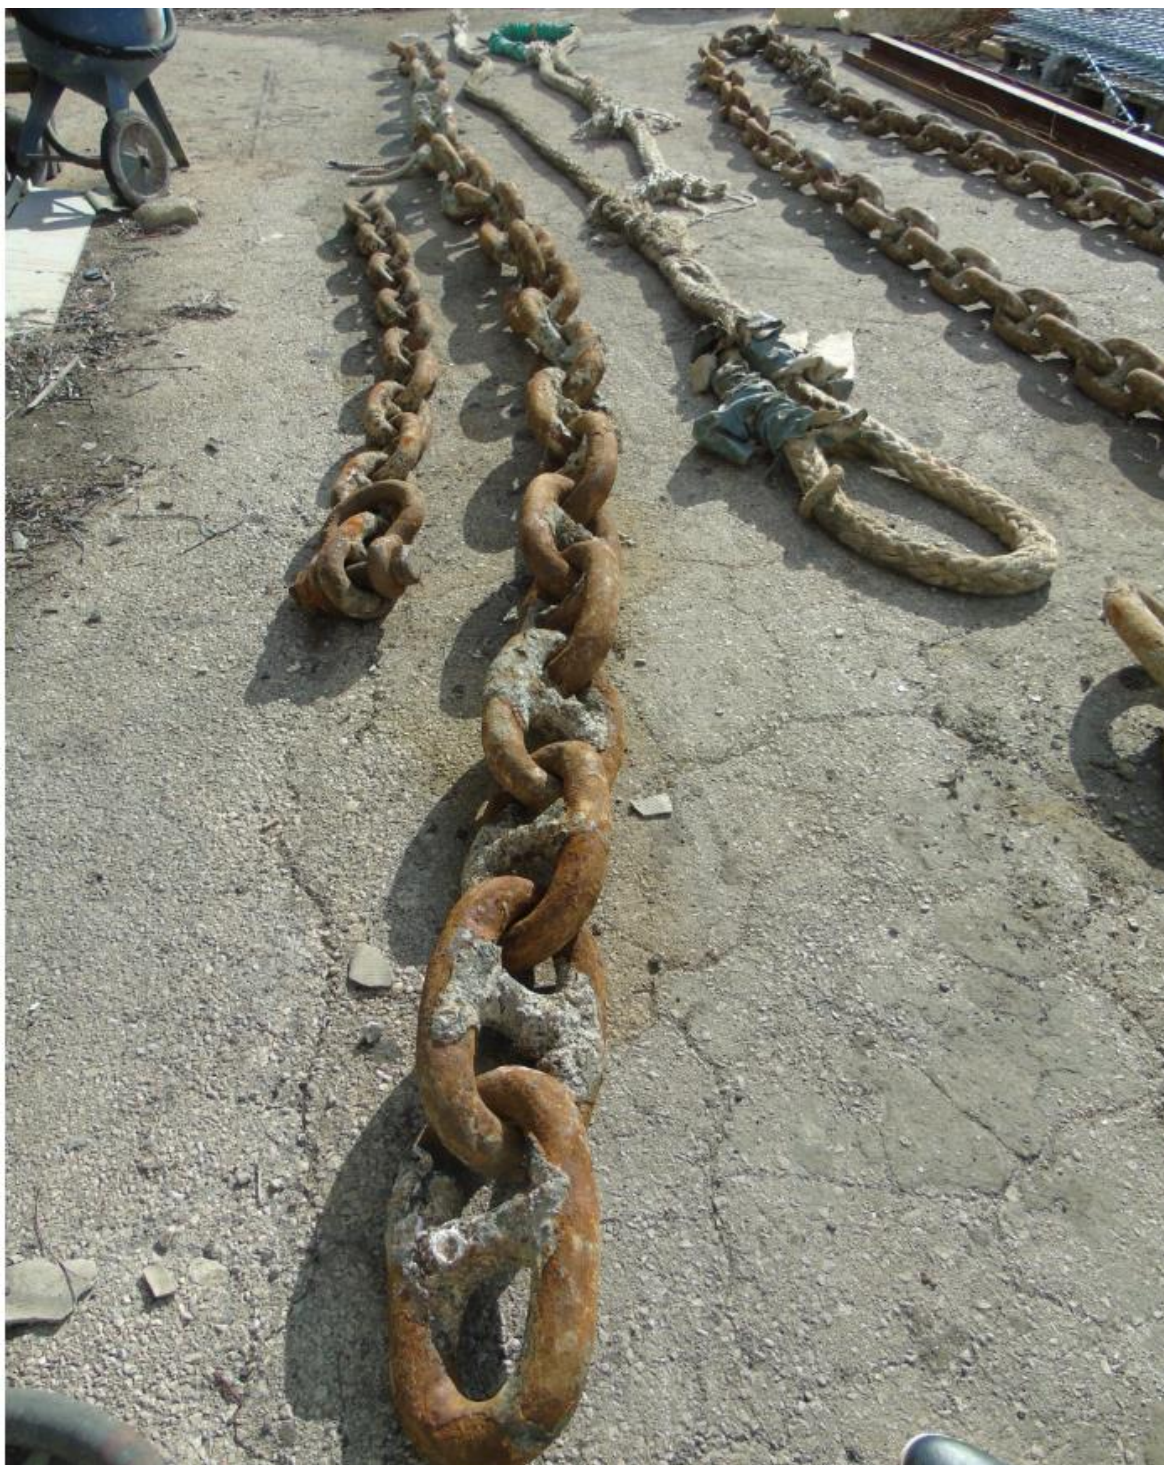
Oštećena imovina trećih strana javlja se u vidu oštećenja dijela tankerskog veza – pukao je sidreni lanac privezne plutače koja je u slučaju broda „Rinella M“ korištena za privez pramčanih konopa.

Slika 6. Pojedini dijelovi brodskih konopa i sidrenog lanca privezne plutače na obali nakon pomorske nesreće

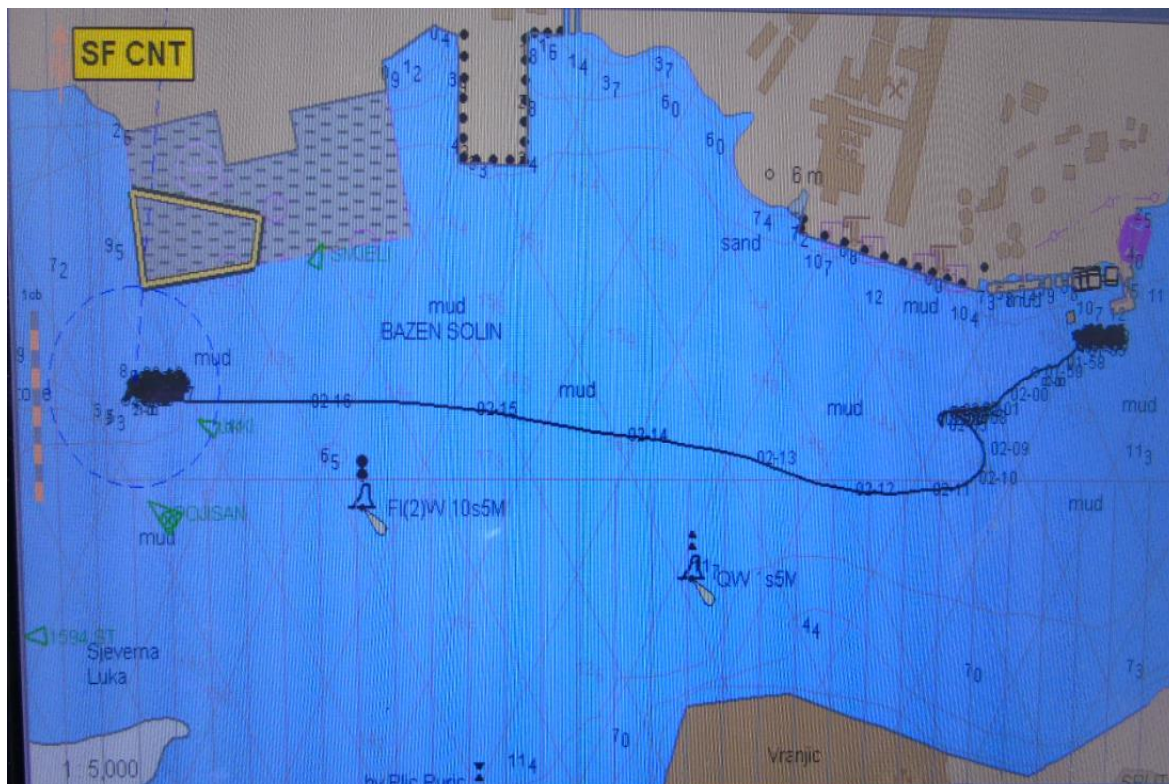
Od 03:10 do 03:17, brod ne skreće ulijevo između 2 navigacijske plutače prateći smjer plovnog puta kojim je i uplovio 2 dana ranije, nego produžuje više-manje ravno prema obližnjem otočiću Barbarinac (slika 10).

**Slika 10. Trajektorija kretanja broda „Rinella M“ od mjesta priveza do pozicije nasukanja, zabilježena na zaslonu brodskog ECDIS-a (UTC vremena)**

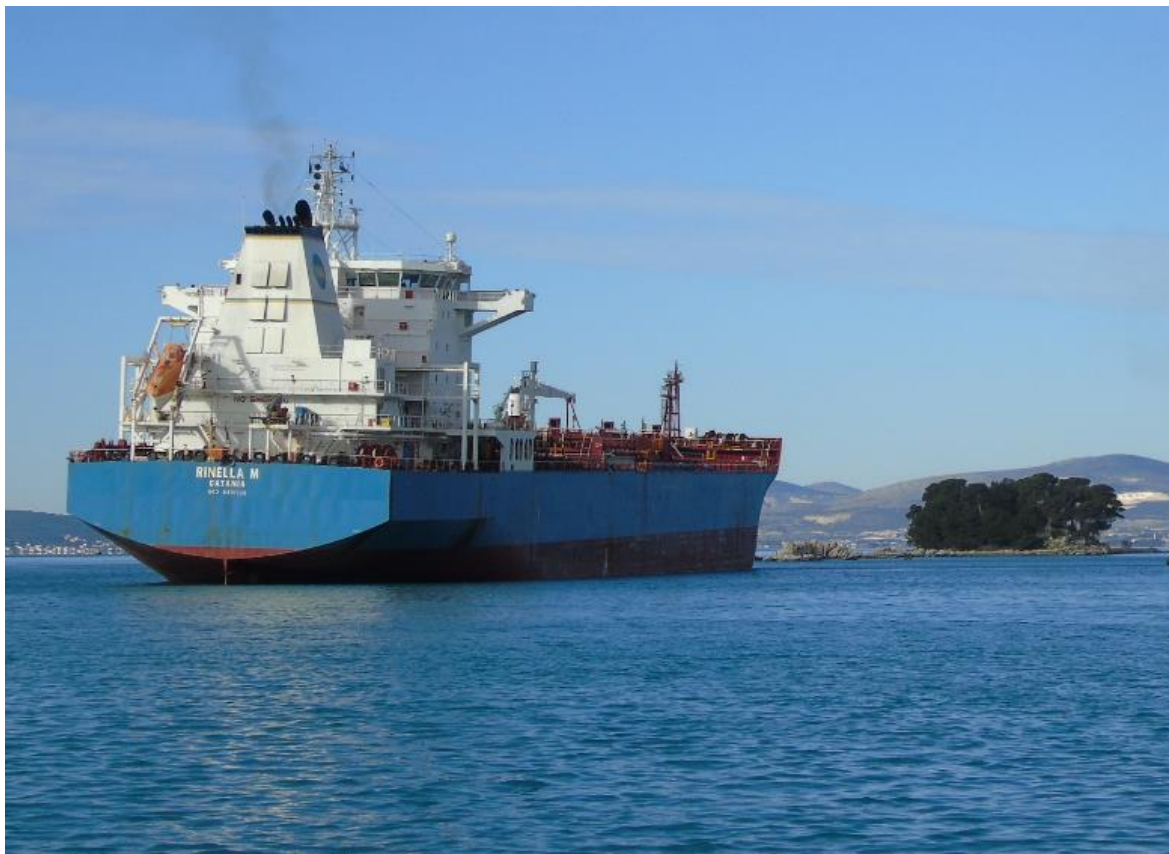
Oko 09:00 peljar je na brodu, a tegljači „Smjeli“, „Jaki“ te „Kastor“ su uz brod; brod je lagano nagnut na desnu stranu (slika 11).

**Slika 11. Nasukani brod „Rinella M“ lagano nagnut na desnu stranu**  
(izvor: AIN)

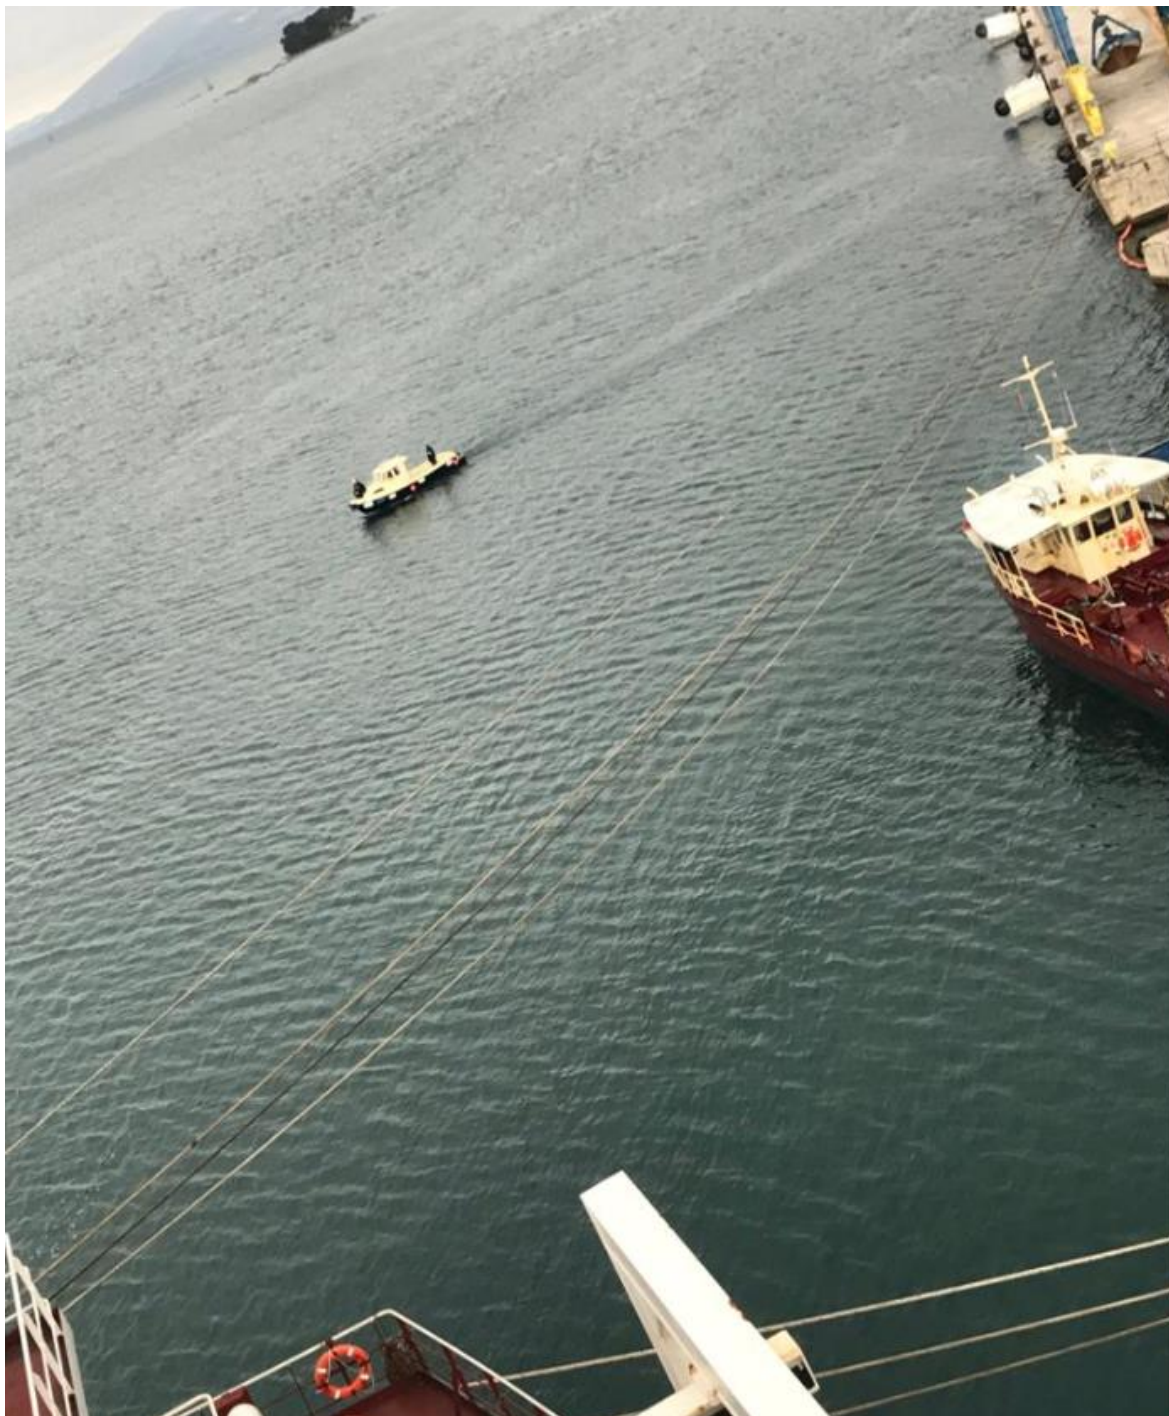
**Slika 19. Krmeni konopi broda „Rinella M“ vezani za poler susjednog terminala za cement Sv. Kajo, brod koji je privezan uz bok trajektu za prijevoz cisterni na vezu br. 3 INA tankerskog terminala i otočić Barbarinac vidljivi na fotografiji**  
*(izvor: Lučka kapetanija Split)*

<sup>6</sup> Gledano iz perspektive priveza broda desnim bokom uz terminal, spomenuto se prvenstveno odnosi na: povećanje (dozvoljene) nosivosti točke za privez krmenih stražnjih konopa (plutače) postavljanjem dodatnog ili izmjenom postojećeg priveznog elementa; postavljanje polera/bitve za privez krmenih bočnih konopa na adekvatnu lokaciju, sjeverno od istočne utvrđice (na obali, ukoliko je moguće) te postavljanje polera/bitve za privez prednjih pramčanih konopa na zapadni rub obale koja je u sklopu veza br. 3 predmetnog terminala (kako se ne bi morali koristiti privezni elementi susjednog terminala Sv. Kajo).

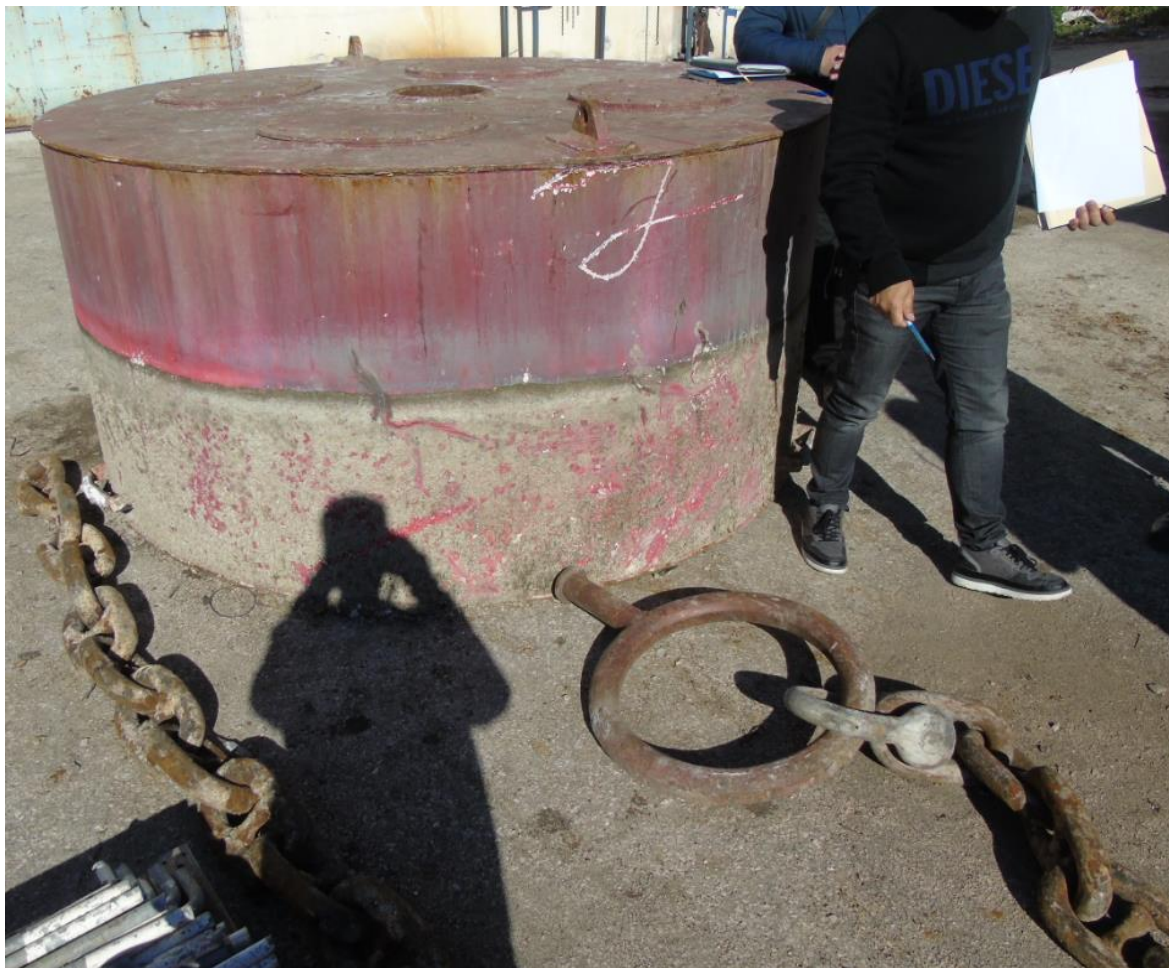
svrhu pronalaženja mogućih ostataka; za betonski blok je ostalo spojeno oko 6,5 m lanca kalibra 66 mm, dok je preostalih, otrgnutih 8,8 m takvog lanca ostalo povezano s kompletnim lancem kalibra 50 mm, duljine oko 27,5 m, čeličnim prstenom (anelom) za prihvat/privez konopa te samom priveznom plutačem (slika 26).

**Slika 26. Prsten za prihvat/privez brodskih konopa spojen škopcem na sidreni lanac kalibra 50 mm i privezna plutača**  
(izvor: AIN)

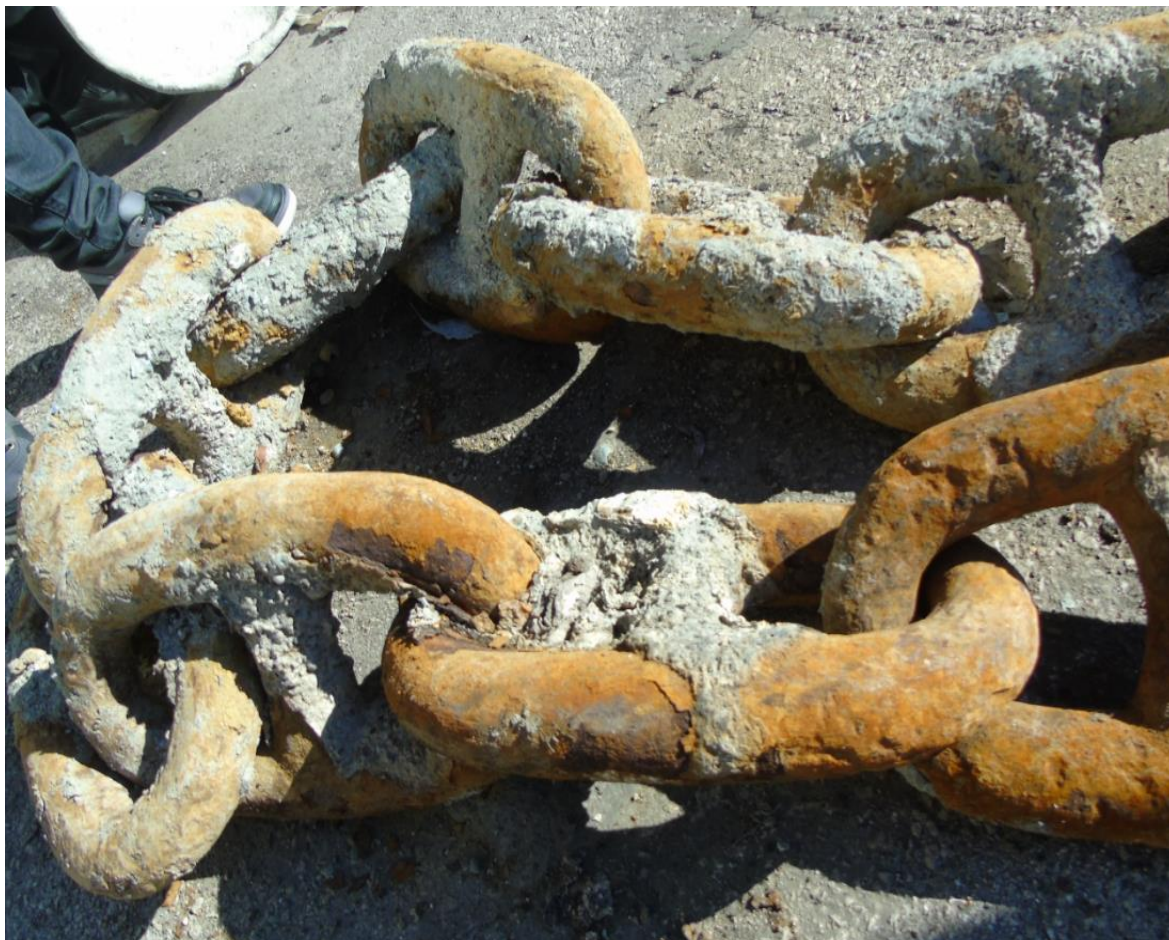
Po izvlačenju ovih dijelova lanaca i izvršenom pregledu na suhom, ni kod jednog nisu zabilježeni znaci pretjerane istrošenosti odnosno habanja i zamora materijala; kod lanca kalibra 66 mm jedino su zamijećene naslage hrđe i obraslina maksimalne debljine oko 10 mm (slika 27).

**Slika 27. Stariji dio sidrenog lanca kalibra 66 mm s vidljivom naslagom hrđe i obraslina**  
(izvor: AIN)

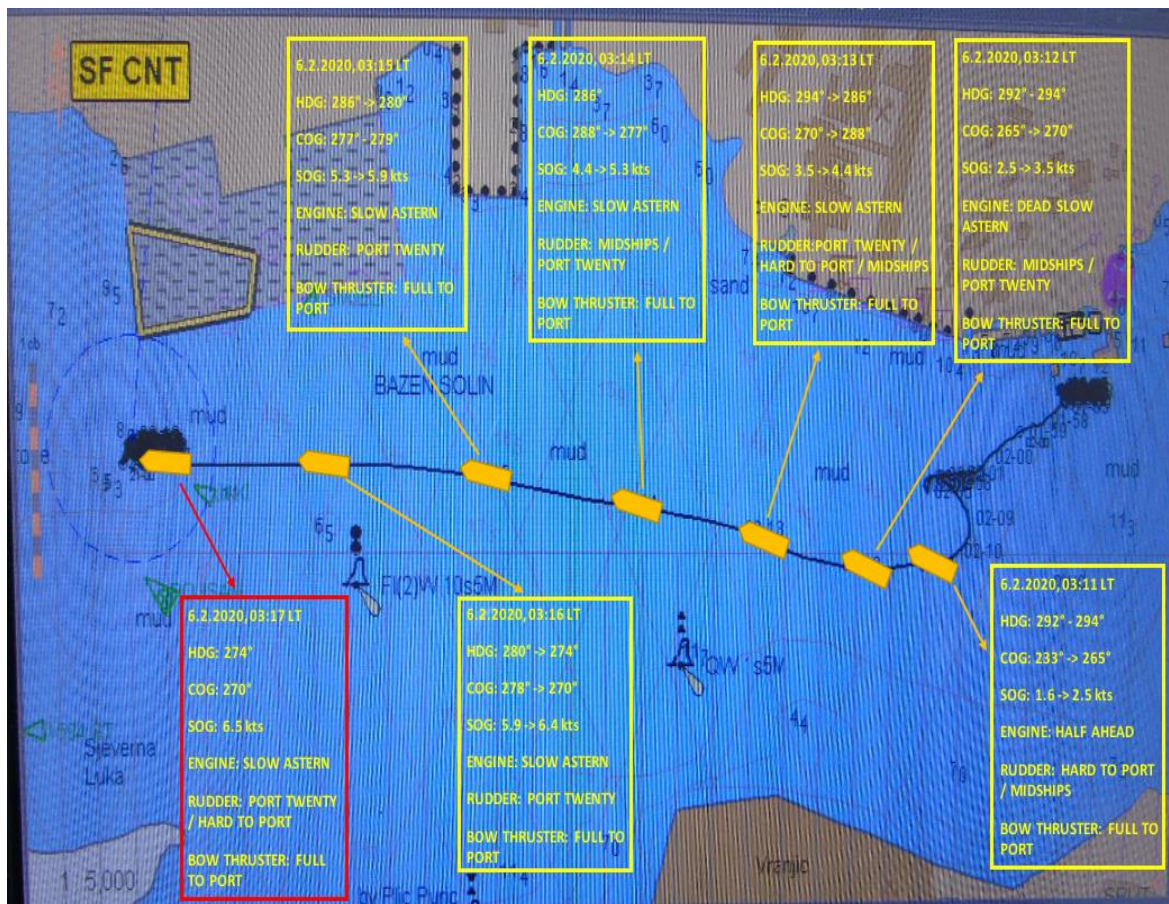
**Slika 28. Trajektorija kretanja broda „Rinella M“ od mjesta priveza do pozicije nasukanja, zabilježena na zaslonu brodskog ECDIS-a, s dodatnim podacima (u lokalnom vremenu) o: pramčanici, kursu i brzini preko dna, otklonima kormila te korištenju glavnog stroja i bočnog pramčanog vijka (izvor: AIN)**

Kako je vidljivo i na slici 28, od 03:14 do 03:17, tj. posljednje 3 minute pred nasukanje, otklon kormila je konstantno bio 20° lijevo, kurs preko dna (COG) kretao se od 288° prema 270°, pramčanica broda (HDG) od 286° prema 274°, dok je potreban kurs za praćenje plovnog puta kojim je brod uplovljavao dva dana ranije između dvije navigacijske plutače (istočnija predstavlja sjevernu kardinalnu oznaku, zapadnija oznaku usamljene opasnosti), a time i izbjegavanje otočića Barbarinac te hridi i pličina koje ga okružuju, bio otprilike u smjeru jugozapada. Glavni brodski stroj je u to vrijeme vozio lagano krmom što je smanjilo prtok mora na kormilo, tj. efikasnost kormila pa se iz navedenog može zaključiti da je otklon kormila od 20° lijevo služio u svrhu kompenziranja okretnog momenta broda udesno pod utjecajem vjetera, tj. bure. Zapovjednik je kormilaru izdao naredbu „kormilo sve lijevo“ tek dvadesetak sekundi prije nego li se brod nasukao, kada je već bilo prekasno. Bočni pramčani vijak korišten je svom snagom ulijevo, međutim njegova efikasnost pri vožnji broda naprijed je općenito slabija. Prema podacima s postera u kormilarnici („wheelhouse poster“), bočni vijak postaje neučinkovit pri brzinama broda većim od 8 čv, a minimalna brzina (potrebna) za kormilarenje dok je zaustavljen propeler (ili pri vožnji krmom) je 5,5 čv; brzina broda preko dna (SOG) kretala se u ovom periodu od 4,4 do 6,5 čv (nema dostupnih podataka o brzini broda kroz vodu – STW).

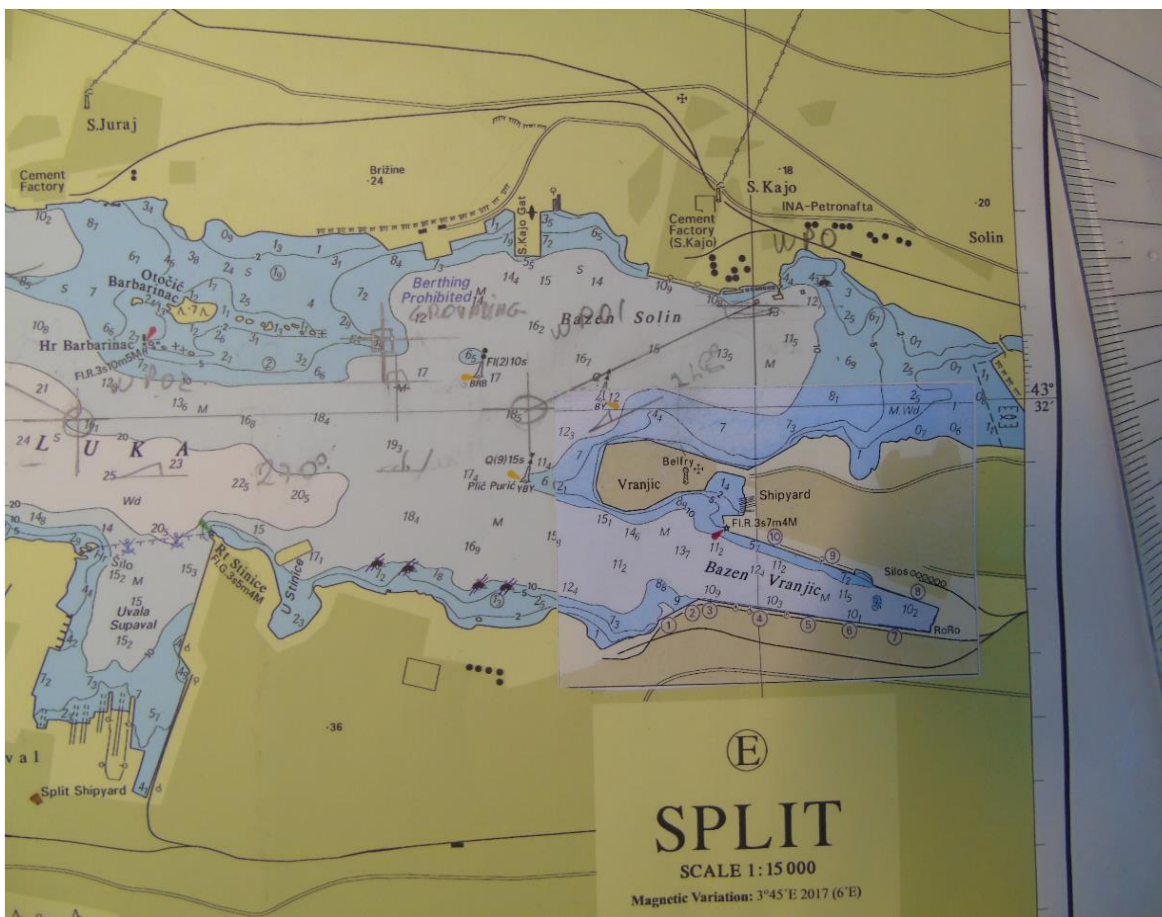
Već kod dodatnog opisa ovog nesretnog događaja (AE 6), spomenuto je kako, osim što je došlo do propusta skretanja ulijevo u smjeru plovnog puta, nitko na zapovjedničkom mostu nije uočio odnosno upozorio na navigacijsku opasnost samo nekoliko kabela ispred pramca broda – to ukazuje na neprimjerenu svjesnost o situaciji i tunelsku viziju (CF 2), ali i na nepripremljenost posade za ovakve slučajeve nužde/opasnosti. Pritom treba imati u vidu i ostale čimbenike – nepovoljne vanjske uvjete (CF 1) te određenu dozu stresa i konfuzije, koji su tipične ljudske reakcije kod ovakvih situacija (CF 4). Nepostojanje jasno određenih uputa ili broskog plana za slučaj nužde/opasnosti već je obrađeno pod AE 3 / CF 3. Takve upute prvenstveno bi trebale sadržavati smjernice ili korake koje bi trebalo poduzeti u slučajevima opasnih situacija poput ove, čime bi se općenito umanjio negativan utjecaj svih navedenih kontributivnih čimbenika kod ovog nesretnog događaja. U skladu s tim, brod mora isto tako u svakom trenutku biti spreman za isplov. Kako bi bio spreman za isplov, između ostalog, potrebno je imati unaprijed pripremljen, spreman i dostupan za trenutnu upotrebu plan putovanja od veza do veza („passage plan berth to berth“) i pripadajuću odlaznu rutu, pripremljenu i ucrtanu na nautičkim kartama, odnosno prikazanu na zaslonu ECDIS-a. Pregledom nautičke karte „BA 269 – Ploce and Split with Adjacent Harbours – Channels and Anchorages“ (u izdanju UKHO-a), koju je koristio brod „Rinella M“ s ucrtanom planiranom rutom isplovljenja (slika 29), utvrđeno je kako nisu bila označena (od strane časnika odgovornog za pripremu plana putovanja), odnosno jasno istaknuta tzv. „no go areas“ – područja pličina i drugih plovidbenih opasnosti koja nisu sigurna za plovidbu s obzirom na potrebne minimalne sigurnosne dubine ispod brodske kobilice, a čime bi bilo omogućeno lakše snalaženje na karti te lakše uočavanje istih.

**Slika 29. Fotografija dijela nautičke karte „BA 269 – Ploce and Split with Adjacent Harbours – Channels and Anchorages“ (u izdanju Hidrografskog ureda Ujedinjene Kraljevine – UKHO) s ucrtanom planiranom rutom isplavljenja i pozicijom nasukanja (izvor: AIN)**
