Agencija za istraživanje nesreća u zračnom, pomorskom i željezničkom prometu
Odjel za istrage nesreća u pomorskom prometu

ZAVRŠNO IZVJEŠĆE

O POMORSKOJ NESREĆI
NA PUTNIČKOM BRODU 'BRIJUNKA'

Brijuni, 22.rujna 2014.

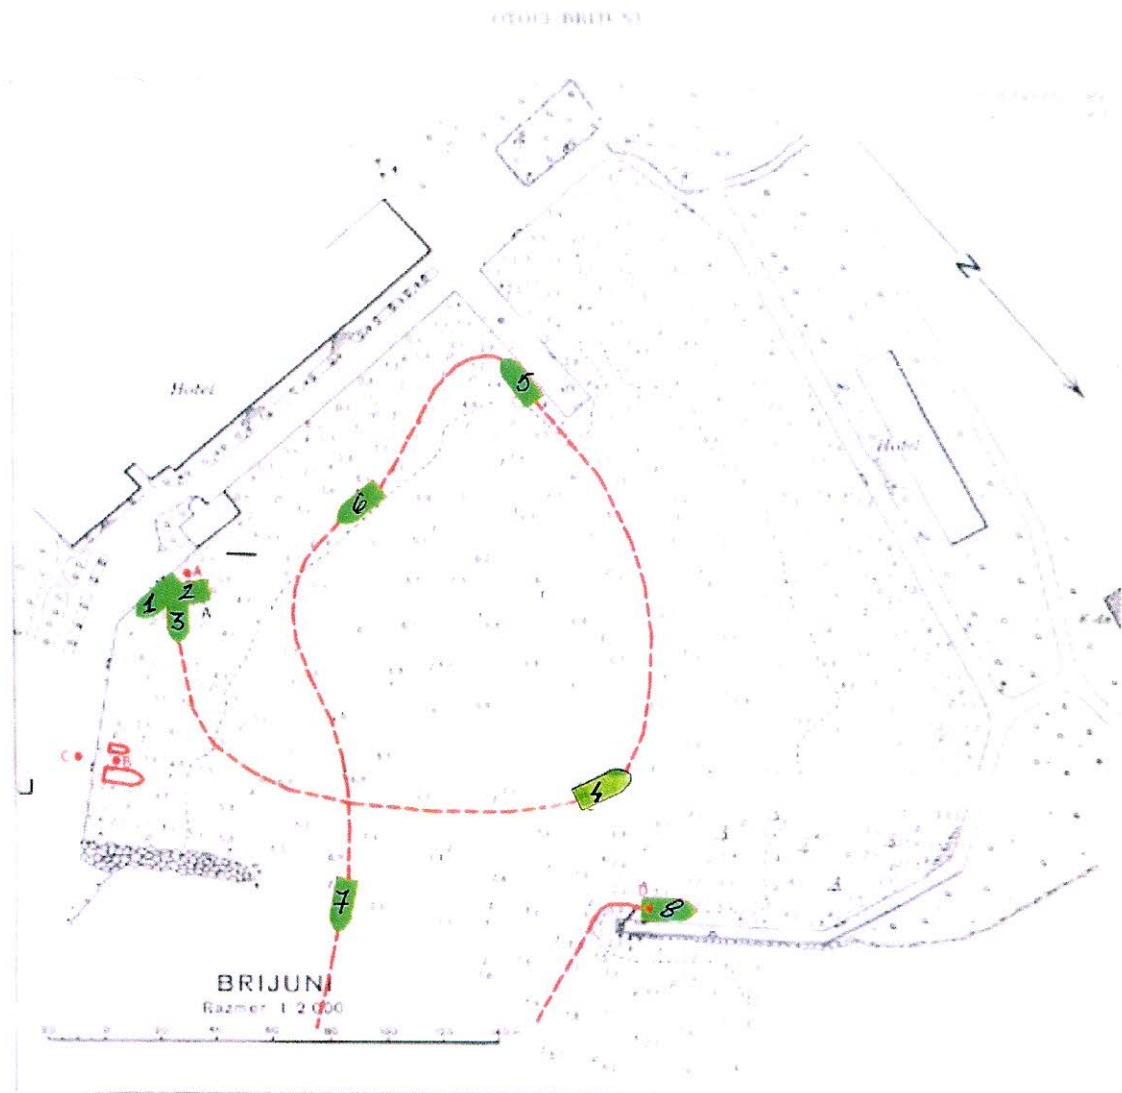
Slika 3. Rekonstrukcija slijeda događaja (grafički dio)

1. POČETNA POZICIJA MB BRIJUNKA VEZ
2. MB BRIJUNKA ZAVOZILA KRMOM
3. POČETAK VOŽNJE UNAPRIJEĐ
4. ZAPOVJEDNIK UTVRĐUJE DA NEDOSTAJE ČLAN POSADE
5. VEZ MB BRIJUNKA I ALARMIRANJE DJELATNIKA NP BRIJUNI NA OBALI
6. POTRAGA ZA NESTALIM ČLANOM POSADE
7. ODLAZAK U LUKU FAŽANA PO HMP
8. VEZ MB BRIJUNKE I UKRCAJ UNESREĆENOG ČLANA POSADE

- A. MJEŠTO PADA UNESREĆENOG
- B. PRONALAZAK UNESREĆENOG U MGRU
- C. MJEŠTO IZVLACENJA UNESREĆENOG NA OBALI
- D. UKRCAJ UNESREĆENOG NA BROD

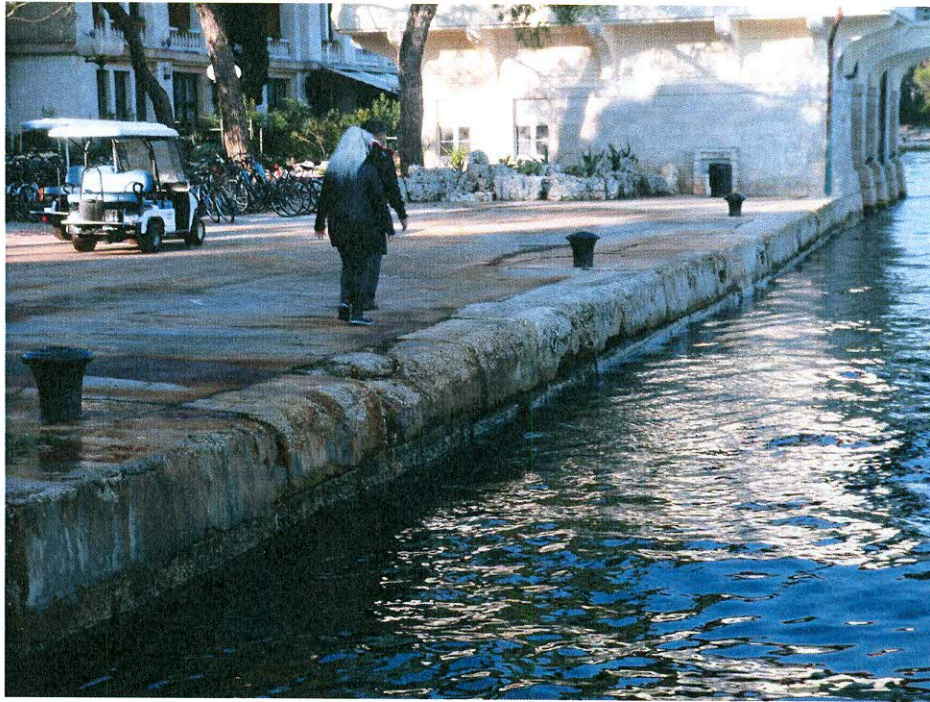
Slika 4. Dio obale gdje je m/b "Brijunka" bio vezan u vrijeme pomorske nesreće

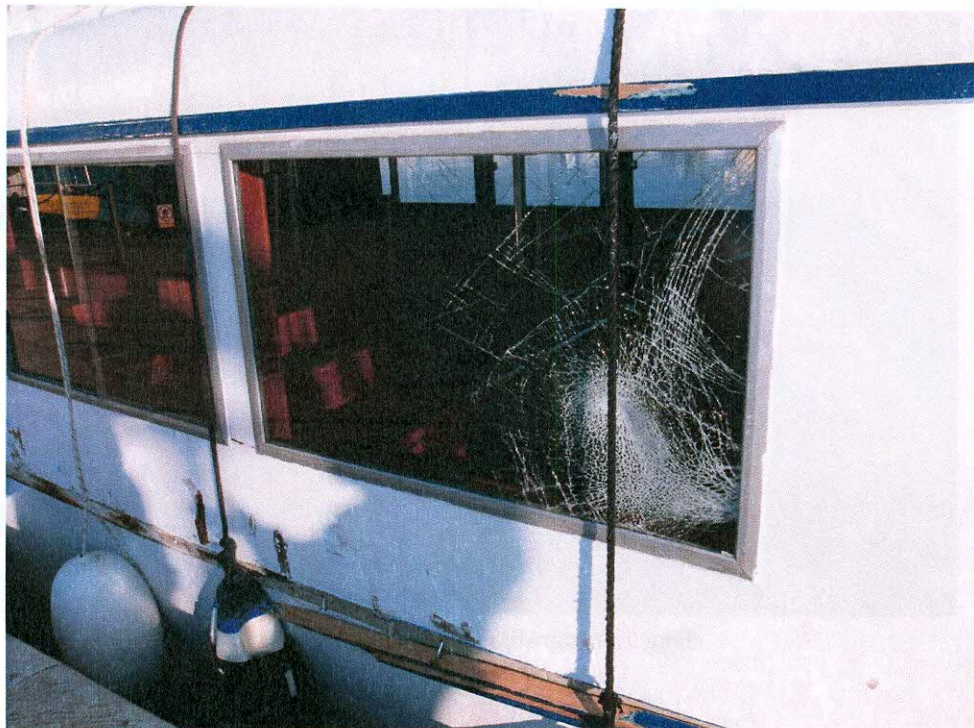
Prema svim dostupnim izvješćima i podacima može se zaključiti da su vremenski uvjeti koji su vladali u trenutku boravka broda uz obalu te tijekom odveza broda pri pokušaju premještaja u sigurniji (zaštićeniji) dio luke mogu smatrati izvanrednim okolnostima obzirom da je došlo do vidljivih oštećenja broda – (Slike 5.,6. i 7. Fotografije vidljivih oštećenja broda).

Slika 5. Fotografija vidljivih oštećenja broda

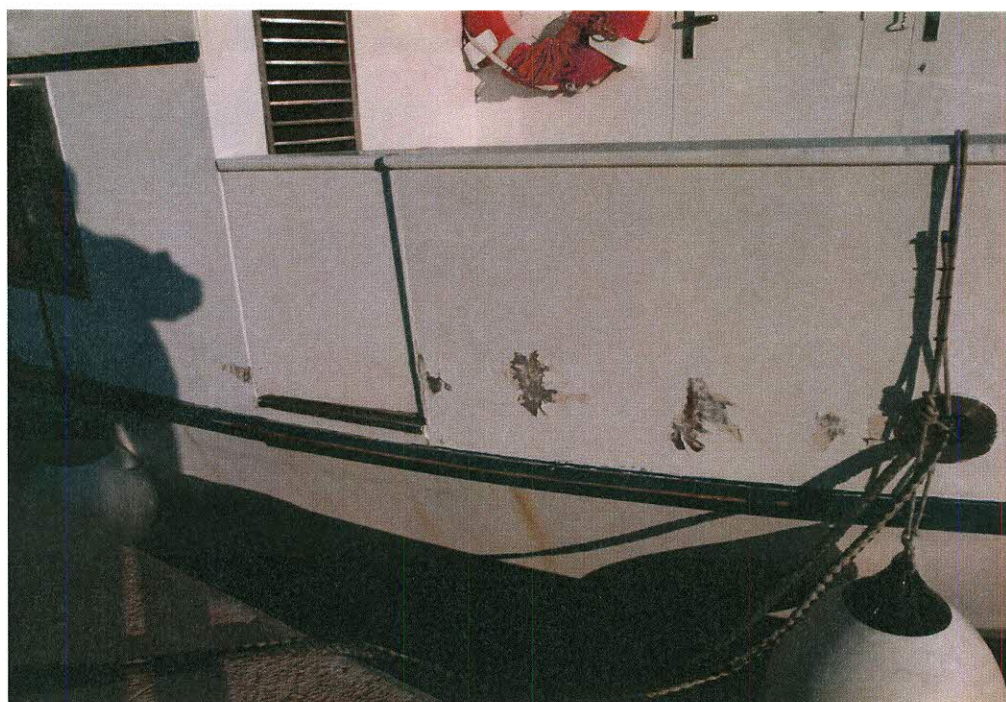
Slika 6. Fotografija vidljivih oštećenja broda

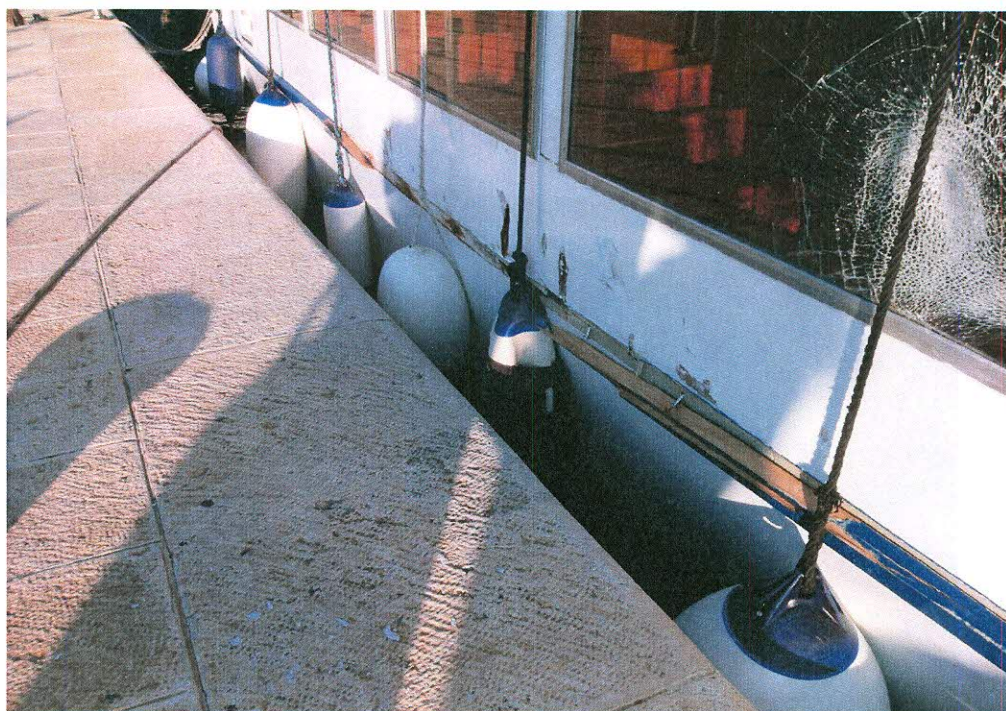
Slika 7. Fotografija vidljivih oštećenja broda

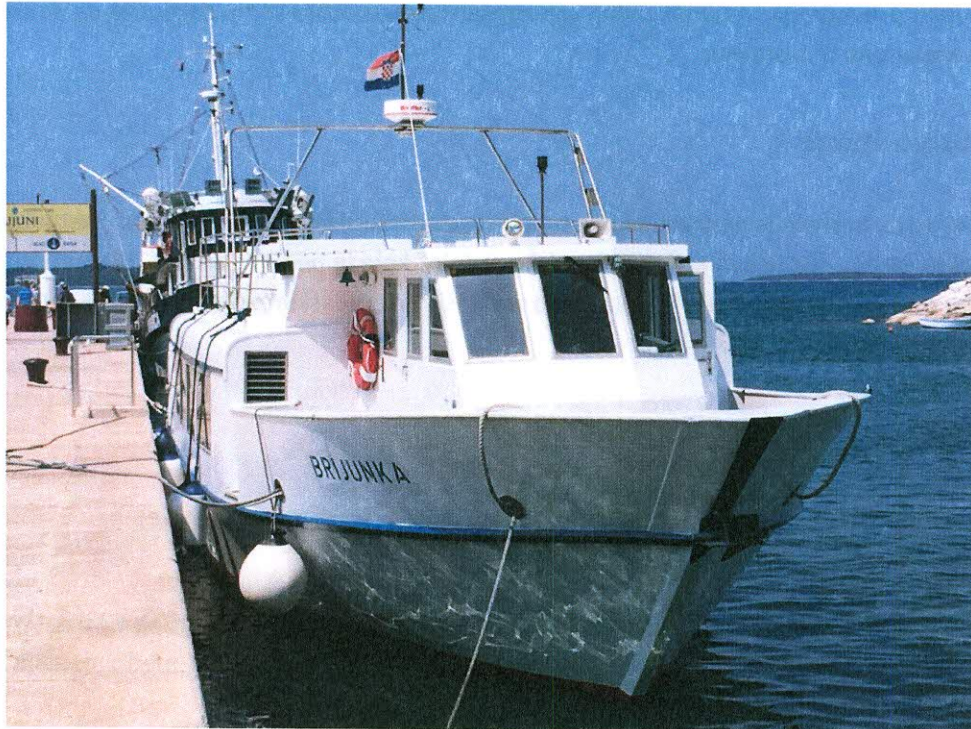
pogotovo je to neizvedivo na predmetnom brodu koji je konstrukcijski tako izveden da zapovjednik sa zapovjedničkog mosta vizualno ne može vidjeti svog člana posade na krmu (**Slika 8. i 9. Specifična konstrukcijska izvedba nadgrađa m/b "Brijunka"**) zbog čega se i dogodilo da je nakon pada upravitelja stroja u more zapovjednik nastavio sa manevrom odveza broda iako nije mogao sa stopostotnom sigurnošću znati da je upravitelj stroja na brodu (nije bilo vizualnog ili govornog kontakta). To je u konačnici i dovelo do smrti člana posade, jer ga je prilikom manevra odveza broda taj isti brod prignječio i zadao mu ozljede (na temelju nalaza obdukcije) koje su se kasnije ispostavile kao kobne. Dvojbeno je jedino da li je član posade koji je očito pao između obale i broda zadobio smrtonosne ozljede zbog gibanja broda uslijed "seša" ili se to dogodilo zbog gibanja broda uslijed manevriranja. Zapovjednik je kako bi krmu broda odvojio od obale postavio kormilo "sve desno", lijevim motorom je vozio naprijed a desnim motorom krmom, kada se krma dovoljno odvojila od obale, zavezio je sa oba motora svom snagom krmom ("uz kormilo "u sredini" ili "sve lijevo") a zatim uz kormilo koje je postavio "sve lijevo" sa pola je snage zavezio sa oba motora naprijed kako bi se odmaknuo cijelim brodom od obale. Zbog navedenog načina manevra, za pretpostaviti je da su smrtonosne ozljede nastale dok je brod još bio uz obalu, neposredno prije odvajanja krme od obale.

Problem specifične konstrukcije broda gdje zapovjednik uopće ne vidi i ne zna što se događa na krmu broda a potencijalno može dovesti do ovako pogibelnih situacija, dovodi do pitanja je li na brodu uopće ukrcan dovoljan broj članova posade. Uvjerenje o najmanjem broju članova posade koje se izdaje sukladno Pravilniku o najmanjem broju članova posade...³ propisalo je da su za ovaj brod dovoljna dva člana posade i to za zvanje zapovjednika (HR II/1) i upravitelja stroja (HR III/4).

Slika 8. Specifična konstrukcijska izvedba nadgrađa m/b 'Brijunka'

Problem specifične konstrukcije broda gdje zapovjednik uopće ne vidi i ne zna što se događa na krmi broda a potencijalno može dovesti do ovako pogibelnih situacija dovodi do pitanja je li na brodu uopće ukrcan dovoljan broj članova posade. Naime, pogledavši omjer ukrcanih članova posade sa brojem putnika na brodu od 1:40 (2 člana posade naspram 80 ukrcanih putnika) sugerira na možebitan nedostatak najmanje jednoga člana posade za siguran rad i plovidbu broda.

Obrazloženje preporuke: u konkretnom slučaju m/b "Brijunke" predviđa Uvjerenjem o najmanjem broju članova posade najmanje dva člana posade i to za zvanje zapovjednika (HR II/1) i upravitelja stroja (HR III/4). S obzirom na već ranije navedene probleme specifične konstrukcije broda (vidi u poglavlju 4. Analiza te 4.1 Analiza postupaka posade kao i u poglavlju 5. Zaključci), te dozvoljenog velikog broja ukranih putnika (80) na samo dva (2) člana posade. Navedenom izmjenom usmjerila bi se pažnja i na takve probleme specifičnih konstrukcijskih izvedbi plovila koja je u konkretnom slučaju pomorske nesreće na putničkom brodu "Brijunka" bitno pridonijela uzroku nesreće i tragičnom ishodu događaja po člana posade. Također, trebalo bi voditi računa i o očitom nesrazmjeru između broja članova posade te ukranih putnika na način da se utvrdi prikladan broj članova posade na broj ukranih putnika koji bi u ovom konkretnom slučaju "Brijunke" trebao biti najmanje u omjeru četiri člana posade na osamdeset putnika. Time bi se bitno pridonijelo sigurnosti putnika i posade u slučajevima eventualne havarije broda, izbijanja požara na brodu, nasukavanja, oštećenja broda, sudara, udara, onečišćenja mora, slučaja čovjeka u moru, pomoći u slučaju nužnosti drugim brodovima, lošeg vremena i potrebe napuštanja broda. Nadležne Lučke kapetanije već sadašnjim Pravilnikom imaju mogućnost samostalnog određivanja minimalnog broja članova posade u kategorijama plovidbe 7. - Nacionalna priobalna plovidba i 8. - Lokalna plovidba, te je preporuka da se isto uvede i za kategoriju plovidbe 6. – Nacionalna obalna plovidba radi bržeg i efikasnijeg provođenja mjera u cilju podizanja razine sigurnosti plovidbe.

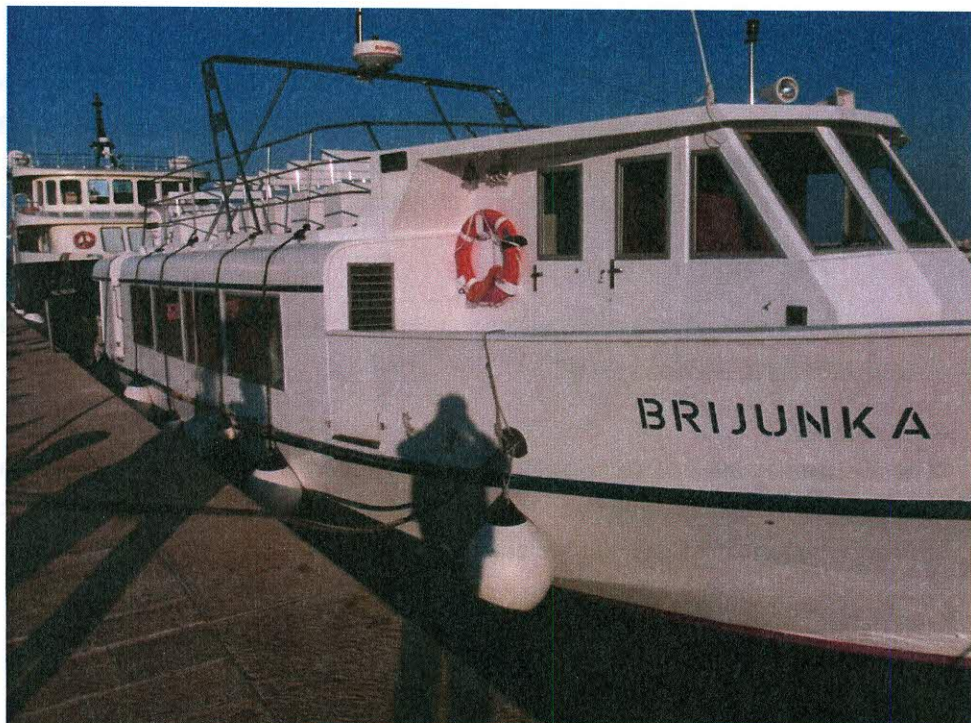
Slika 9. Specifična konstrukcijska izvedba nadgrađa m/b 'Brijunka'
