ZAVRŠNO IZVJEŠĆE

O NESREĆI ZRAKOPLOVA CESSNA 182, REG. OZNAKE HA-CSR

KOJA SE DOGODILA DANA 09. SVIBNJA 2013.

U BLIZINI AERODROMA MEDULIN

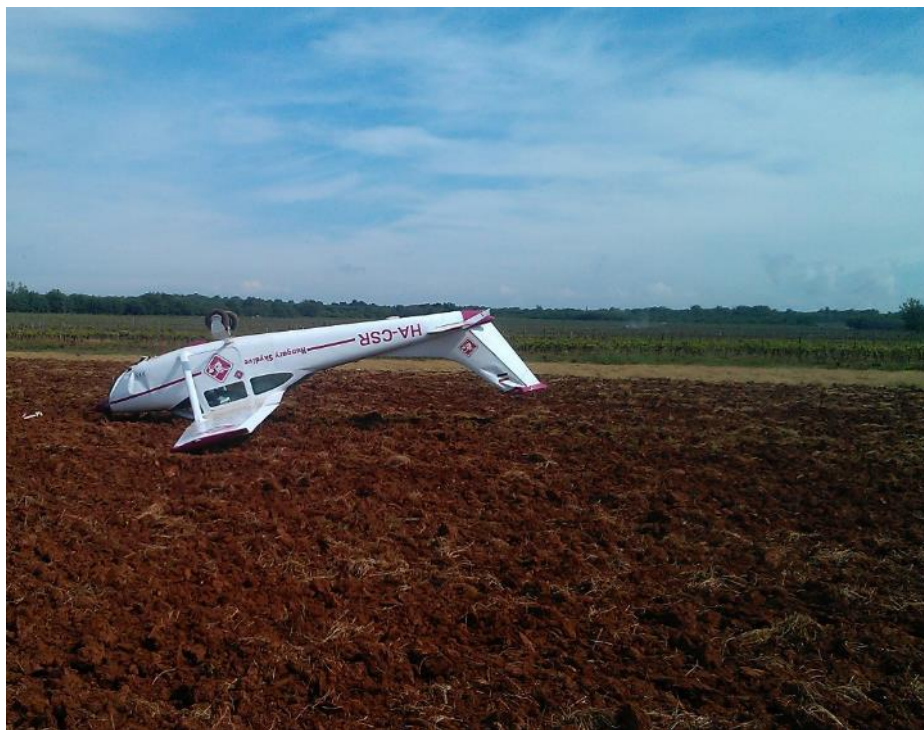
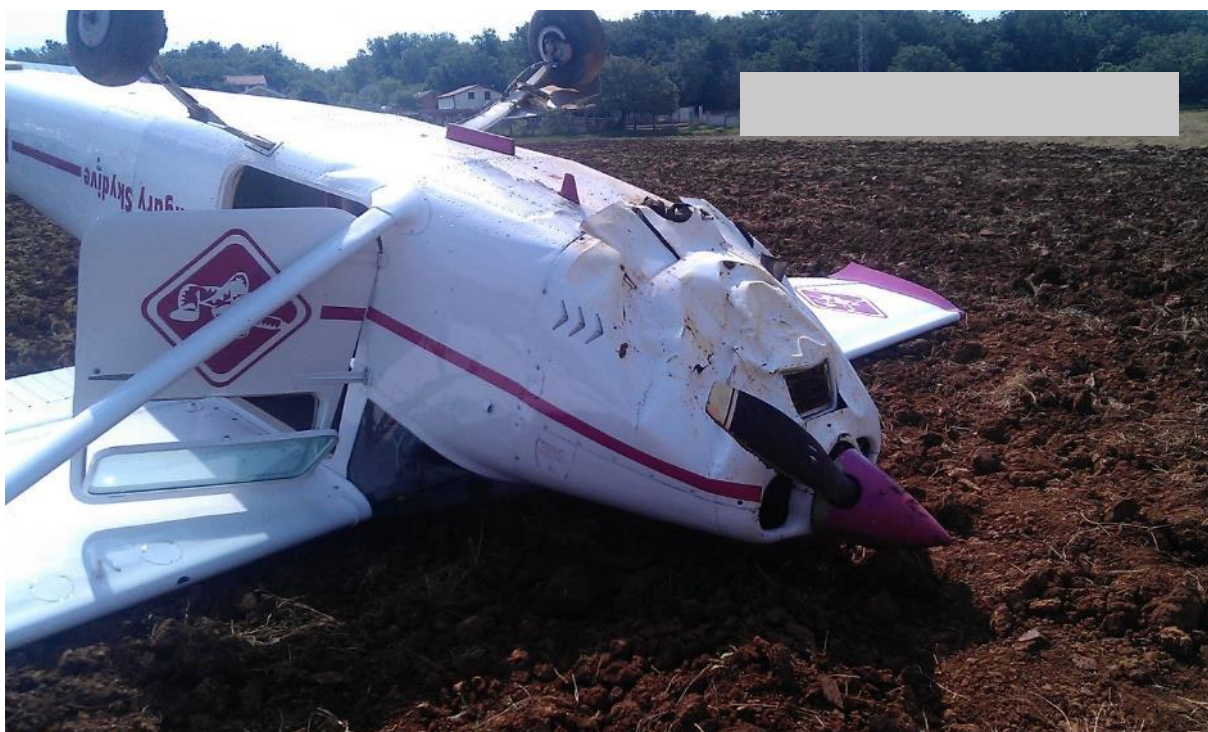
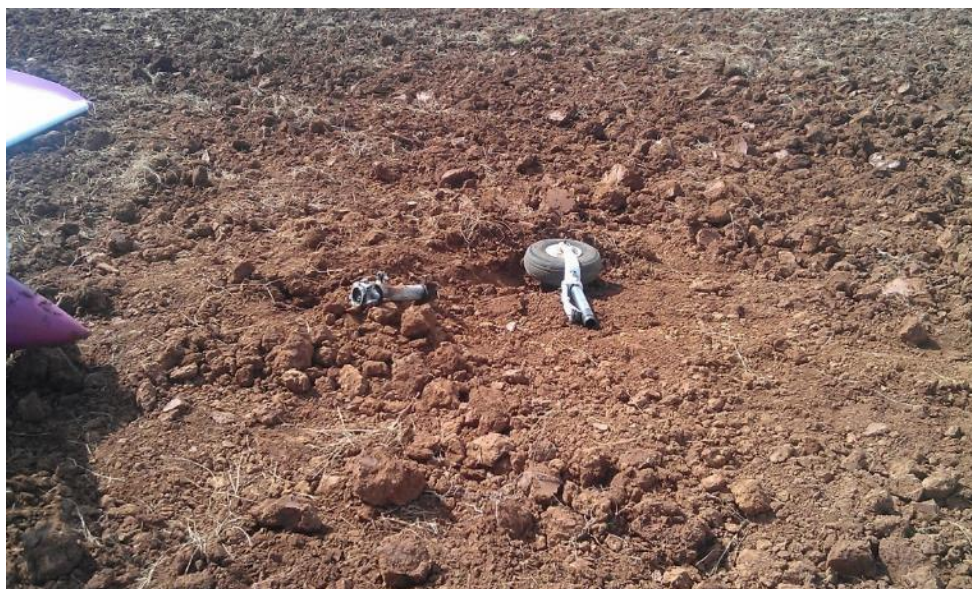
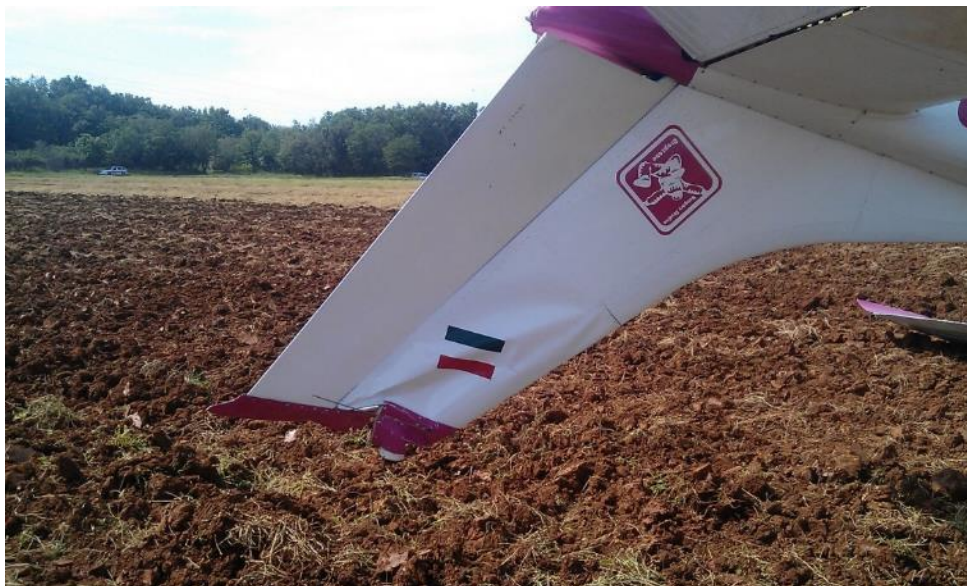
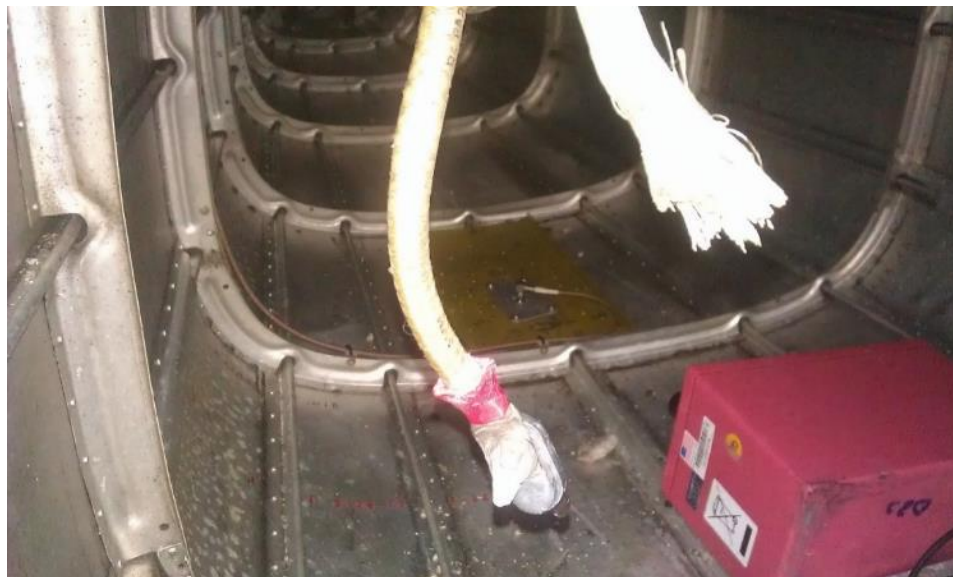
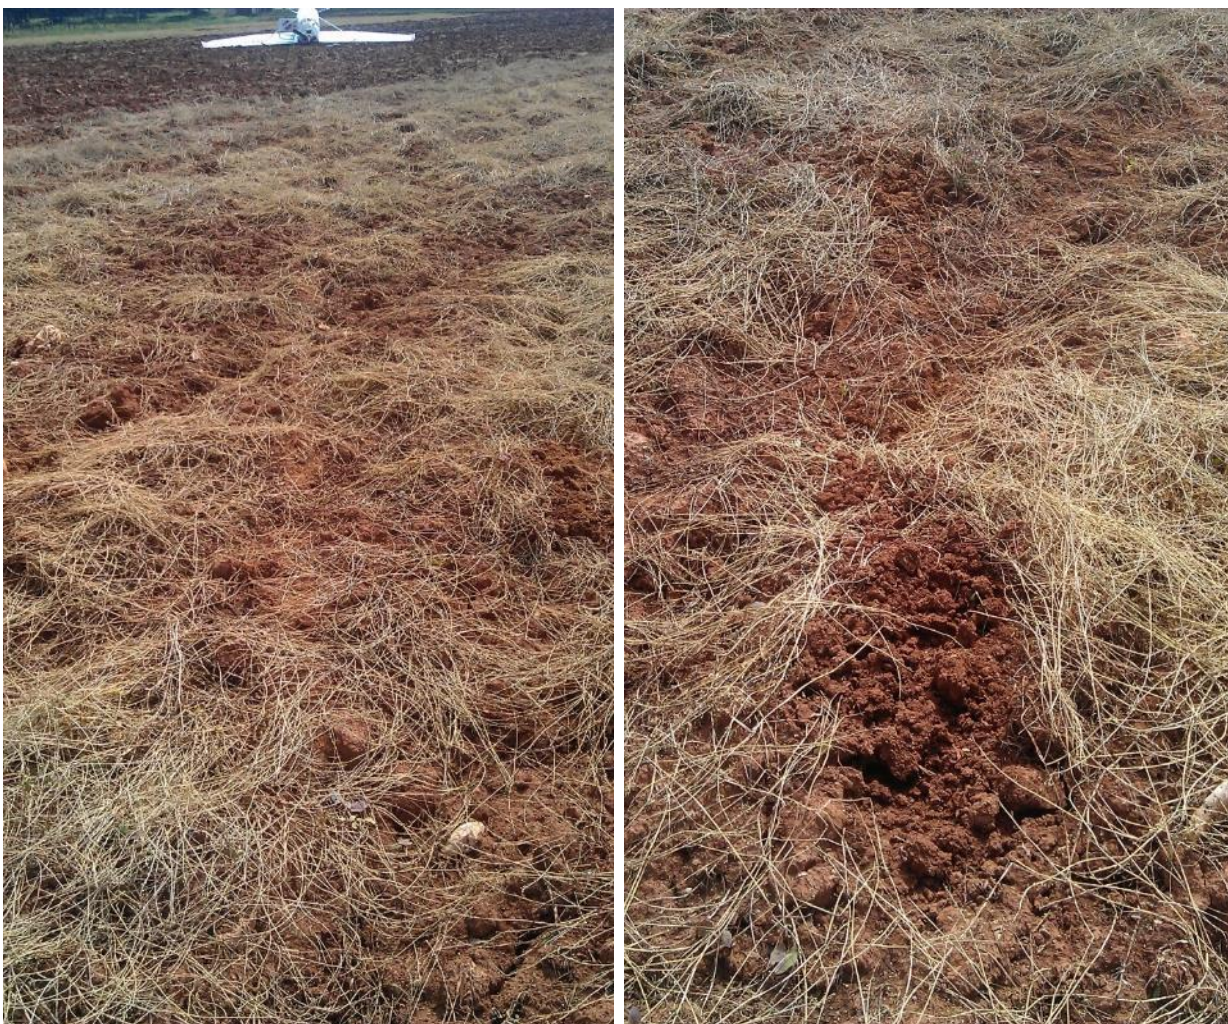
Prilikom prinudnog slijetanja na oranicu došlo je do oštećenja prednjeg dijela zrakoplova, vertikalnog stabilizatora, unutrašnjosti zrakoplova te krila.

Najveće oštećenje je pronađeno na prednjem dijelu zrakoplova gdje je nosna noga u potpunosti odvojena od zrakoplova. Prilikom prevrtanja zrakoplova došlo je do ispadanja baterije iz kućišta.

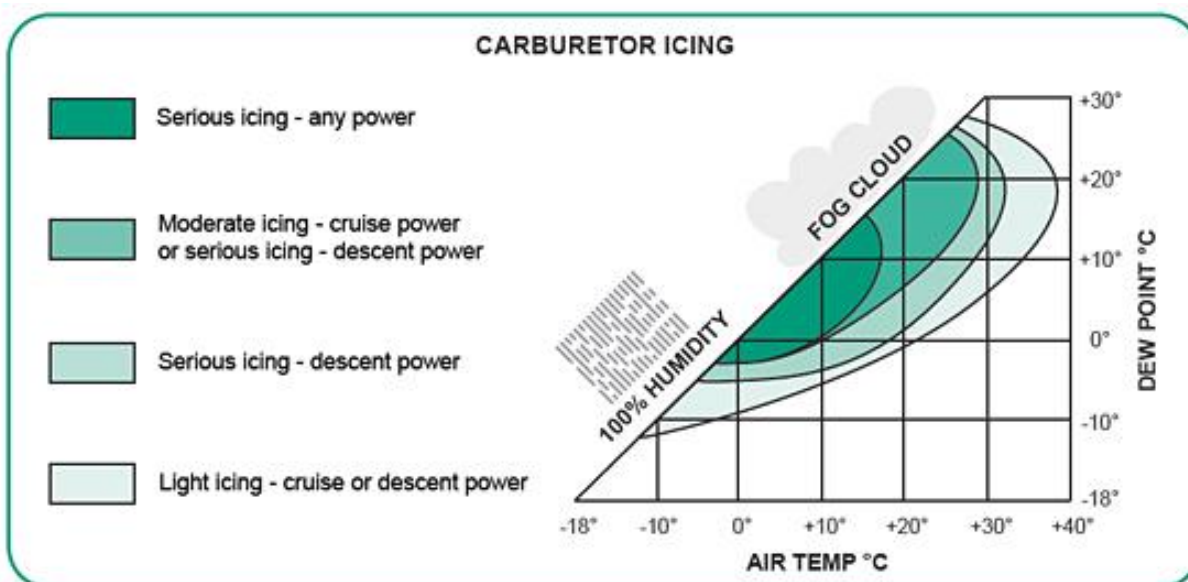
Iz grafikona je vidljivo kako je toga popodneva po cijeloj visini od tla pa do 3000 m postojala mogućnost zaleđivanja karburatora u svim režimima leta.

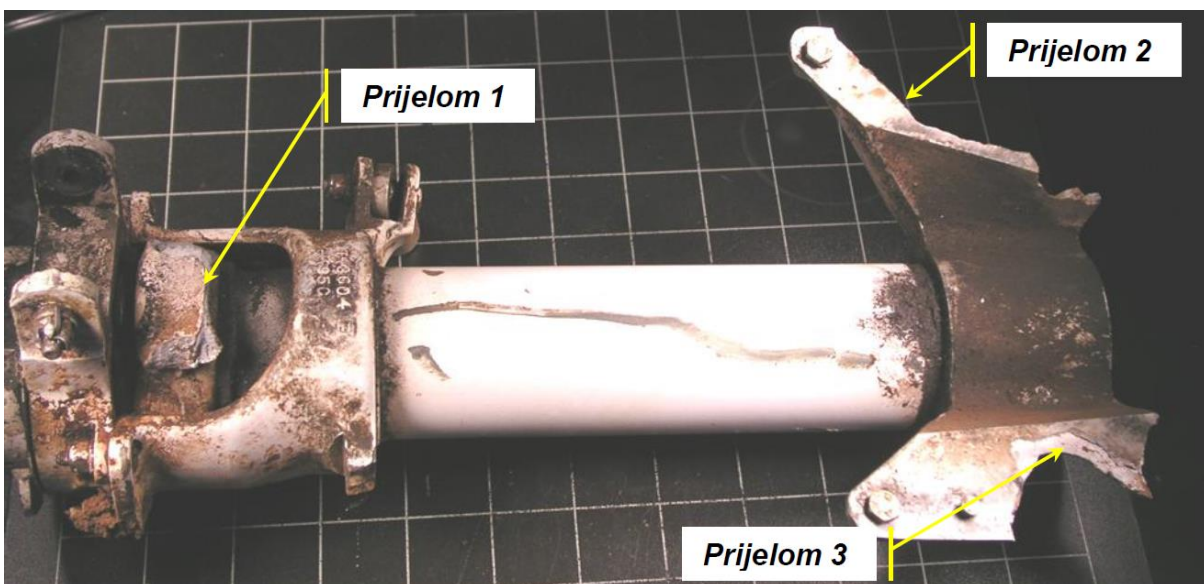
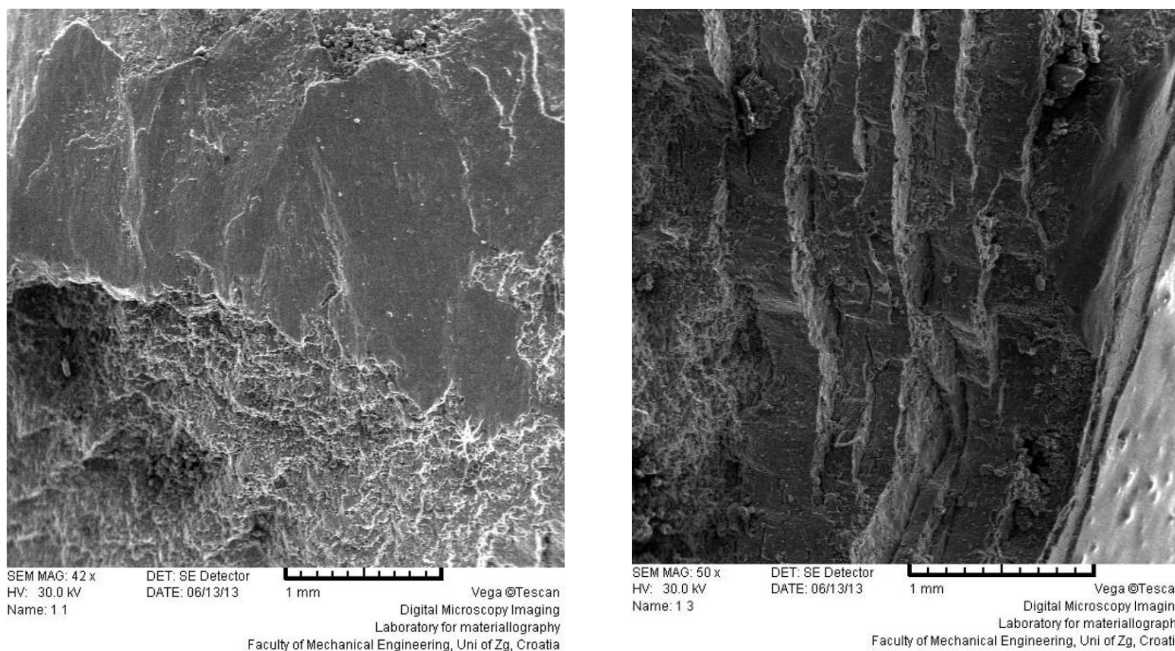
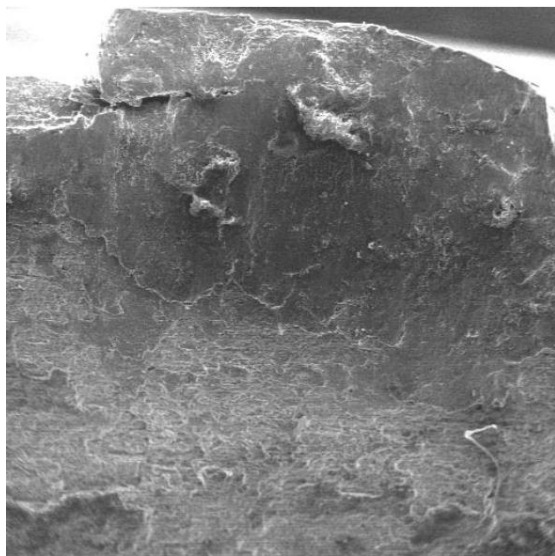
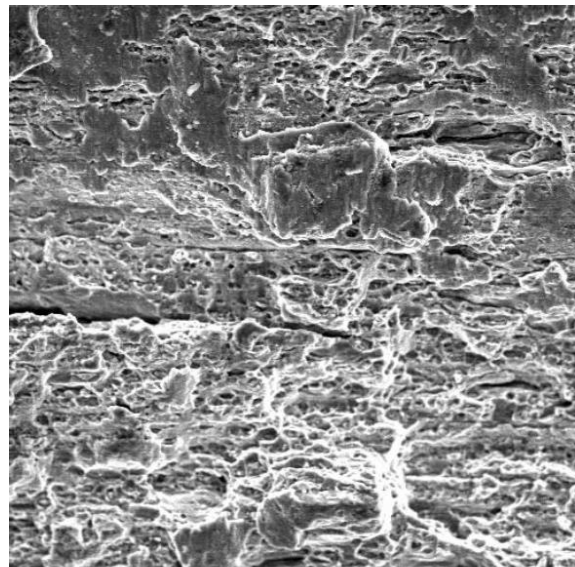
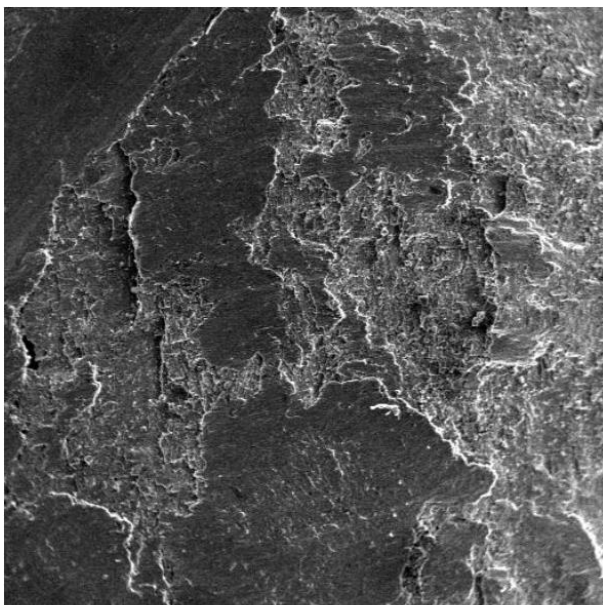
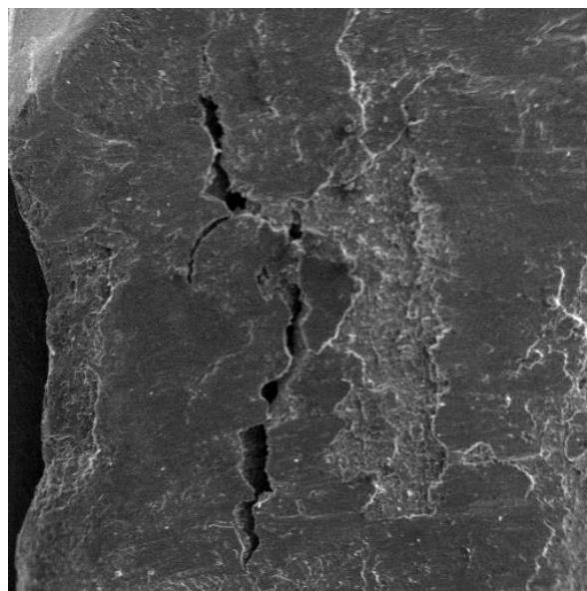
Također, izuzeta je i nosna noga koja je poslana na analizu prijelomnih površina na Fakultet strojarstva i brodogradnje. Testiranja uzetih uzoraka pokazala su da nema tragova i/ili brazda napredovanja pukotine karakteristične za umor materijala.

Do loma nosne noge došlo je uslijed udara iste o tlo, analizom nisu nađeni tragovi umora materijala i/ili korozije.

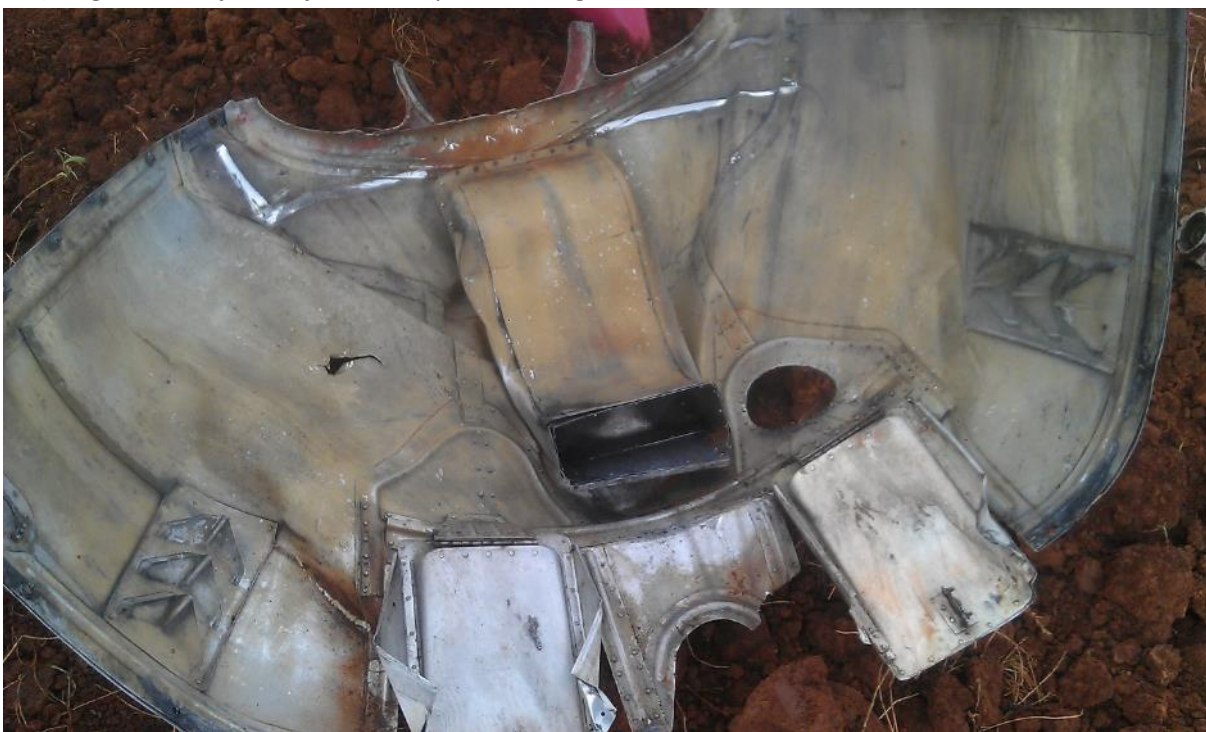
Slika 22.

Skidanjem donjeg poklopca motora radi pristupa, nije utvrđeno curenje nikakvih motorskih tekućina (slika 22.). Vidljivo je oštećenje usisnog sustava za zrak i ispušnog lonca. Nakon skidanja čepova s rezervoara goriva utvrđena je prisutnost male količine goriva. Bilo je moguće izvršiti provjeru samo gorivnog sabirnika, jer je karburator bio nedostupan u položaju zrakoplova na krovu. Sabirnik goriva i filter goriva su pronađeni bez ikakvih grešaka te u istima pronađeno gorivo (slika 23. i 24.). U gorivnim cijevima je također pronađeno gorivo.

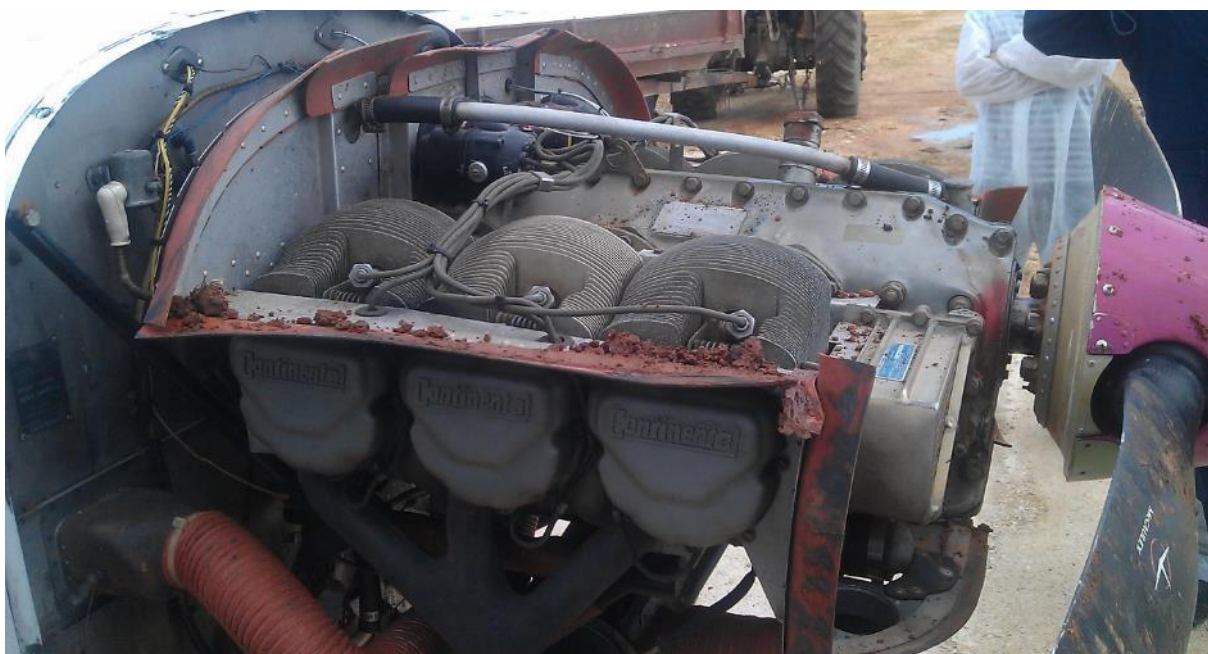
Slika 25.

Nakon okretanja zrakoplova u ispravan položaj nastavljena je analiza ispravnosti motora. Vizualnim pregledom je utvrđeno da je gornja strana motora bez oštećenja (slika 25.). Komanda propelera je također ispravna. Usisni sustav motora je pronađen bez oštećenja. Izmjerena je količina ulja od 7 litara, te kompresija motora .

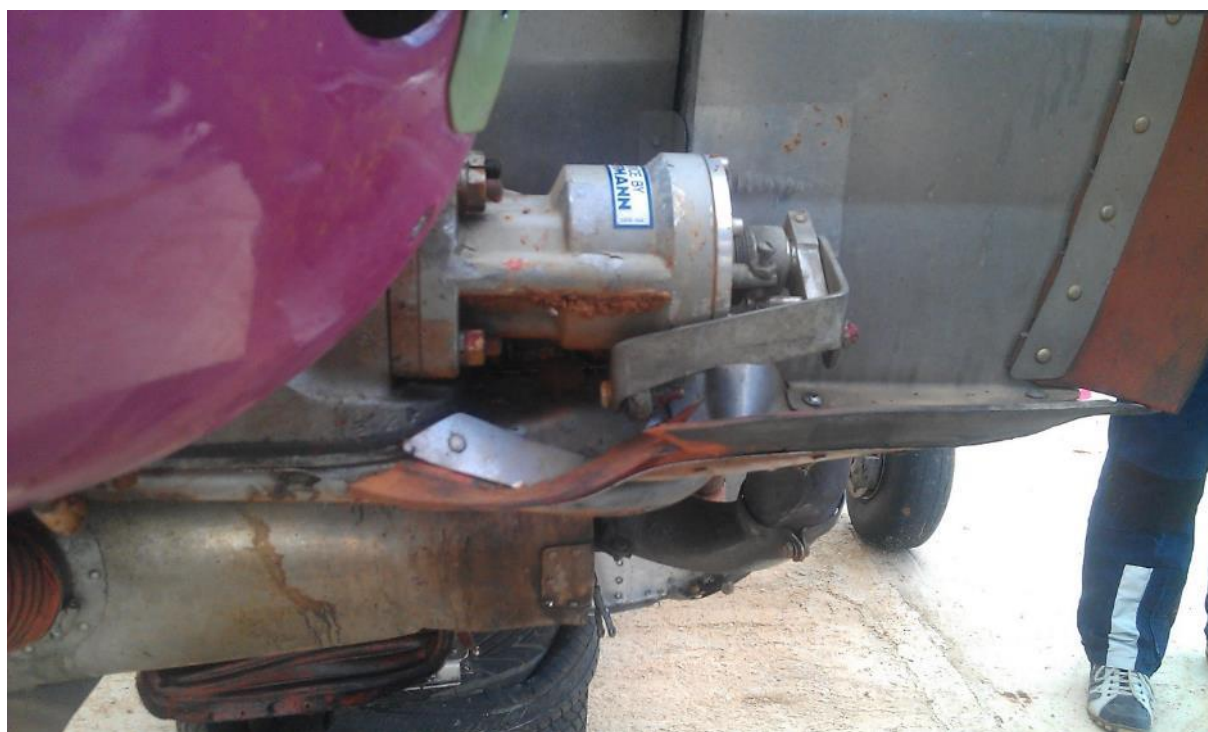
Slika 26.

Tijekom mjerenja kompresije primijećeno je da cilindar br. 3 ispušta zrak na usisnom ventilu, a cilindar br 1 na ispušnom ventilu što rezultira niskom izmjerenom kompresijom. Nakon izmjerene kompresije skinuti su poklopci ventila na cilindru br 1 i 3 kako bi se uvjerali da nema vidljivih oštećenja. Oba ventila na oba cilindra se pomiču bez znakova mehaničkog kvara. Nakon provjere rada ventila, skinuta je čašica karburatora kako bi provjerali prisutnost goriva. Utvrđena je prisutnost dovoljne količine goriva za ispravan rad motora (slika 26., 27. i 28.).

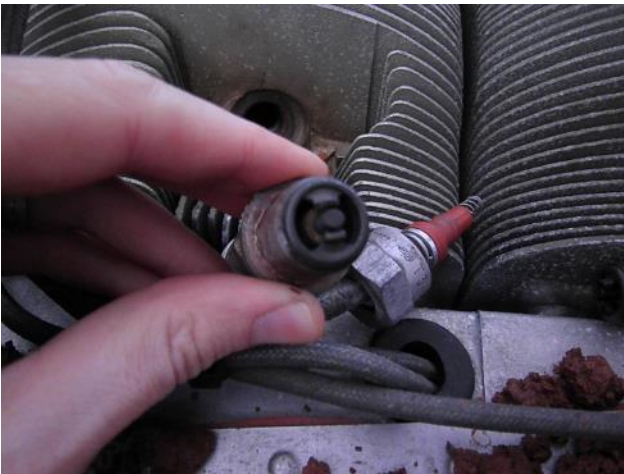
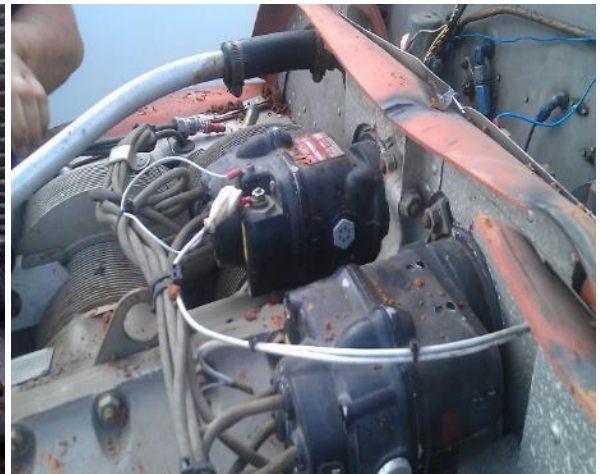
Slika 29.

Izvršen je i vizualni pregleda magneta i svjećica te provjera rada magneta i kuta paljenja. Nije pronađena nikakva greška koja bi utjecala na rad motora (slika 29.).

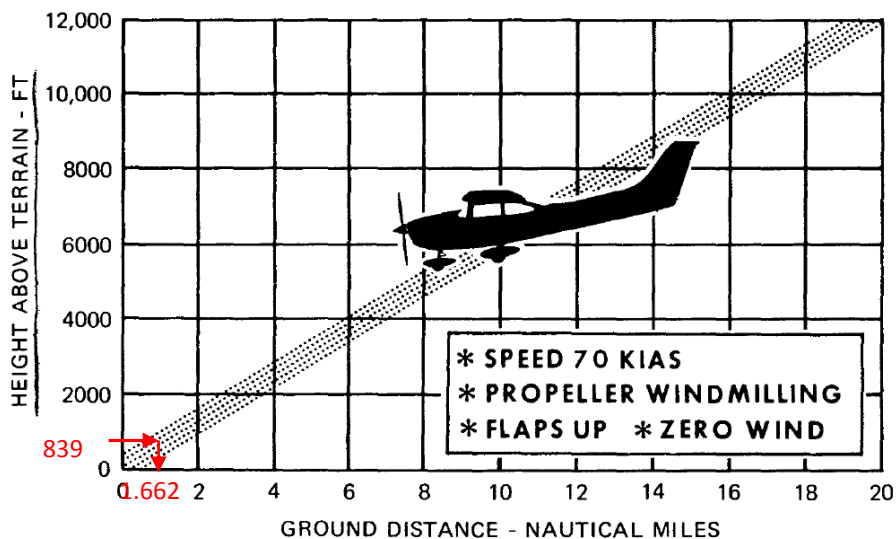
Slika 30.

U trenutku kada je uočen pad broja okretaja motora predmetni zrakoplov, u odnosu na zemlju, nalazio se na visini 831 ft (1000 – 169 ft) te sukladno slici 30. u jedrenju (glide) je mogao preći 1.662 nm (\approx 3.07 km) s brzinom vjetra od 0 knot. U 18:00 LT vjetar je bio iz smjera 260°, s varijabilnošću 230° - 300°, i puhao je brzinom od 9 knots. Sukladno radarskom zapisu (slika 4.) smjer zrakoplova (heading) bio je oko 230°, do kontakta sa zemljom pozicija zrakoplova se mijenjala (230° - 300° - 180°). Na visini 831 ft, u odnosu na zemlju, aerodinamička brzina je iznosila oko 77 knots.
