Agencija za istraživanje nesreća u zračnom, pomorskom i željezničkom prometu
Odjel za istrage nesreća u zračnom prometu

P R I V R E M E N A I Z J A V A

O NESREĆI ZRAKOPLOVA ZLIN 242 L REG. OZNAKA 9A-KAM

pored Medulina, 1.rujna 2013.

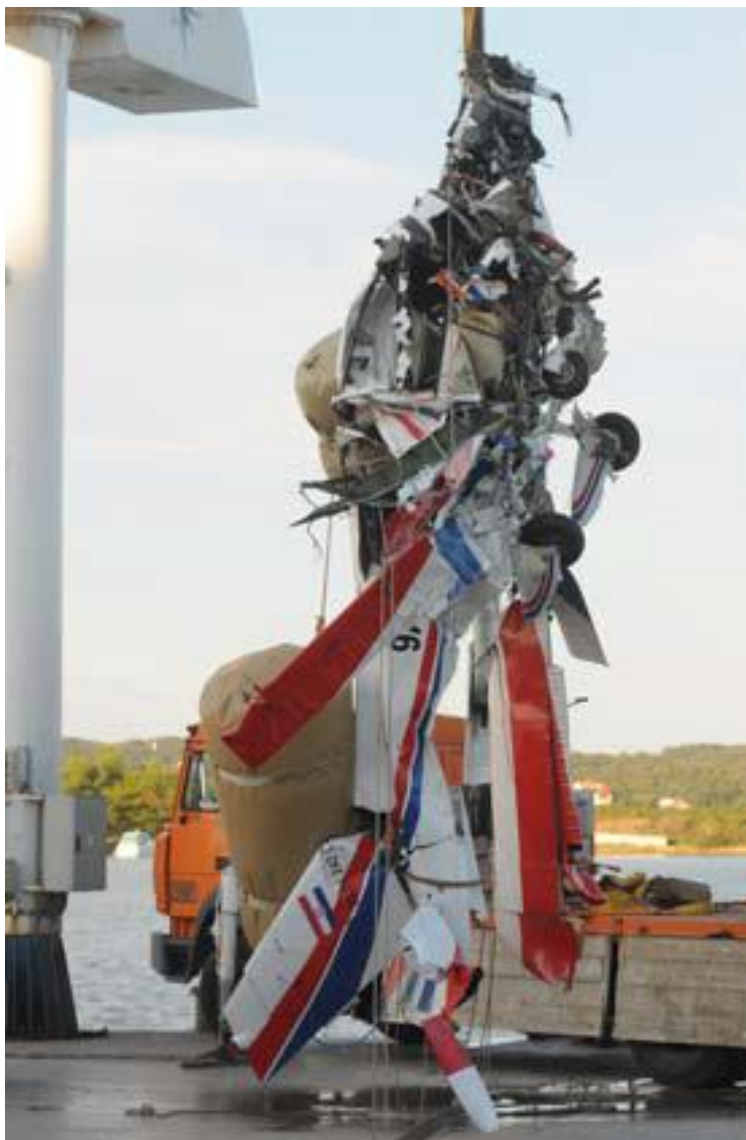
Slika 3. Oštećenja zrakoplova 9A-KAM

Zrakoplov je prilikom udara u more u potpunosti uništen, kako je prikazano na slici 3, koja je načinjena neposredno nakon vađenja zrakoplova iz mora dan nakon nesreće.

Pregledom vanjskog i unutarnjeg dijela aviona utvrđena su intenzivna mehanička oštećenja. Lijevo krilo je u potpunosti odvojeno od zrakoplova. Krakovi trokrakog propelera u potpunosti su polomljeni.

U unutrašnjosti zrakoplova, u gornjem dijelu lijevog i desnog sjedala nalaze se najveća oštećenja u vidu udubljenja i savijanja. Pilotski pojasevi su pronađeni na sjedištu. U jednom dijelu pojasa zatiče se

oštećenje u vidu rezanja. Na komandnoj ploči zatiču se polomljena i iskrivljena stakla i kućišta instrumenata. Sa središnjeg dijela upravljačke ploče izuzet je GPS.

Na slici 3. Oštećena zrakoplova 9A-KAM uočavaju se najveća deformacije u predjelu motora i pretežito sa prednje donje strane zrakoplova, što potvrđuje slika 6. Ostaci zrakoplova 9A-KAM nakon vađenja iz mora, na kojoj se uočava da je gornja strana zrakoplova ostala relativno sačuvana. Krila su od posljedica udara u vodenu površinu odlomljena od trupa

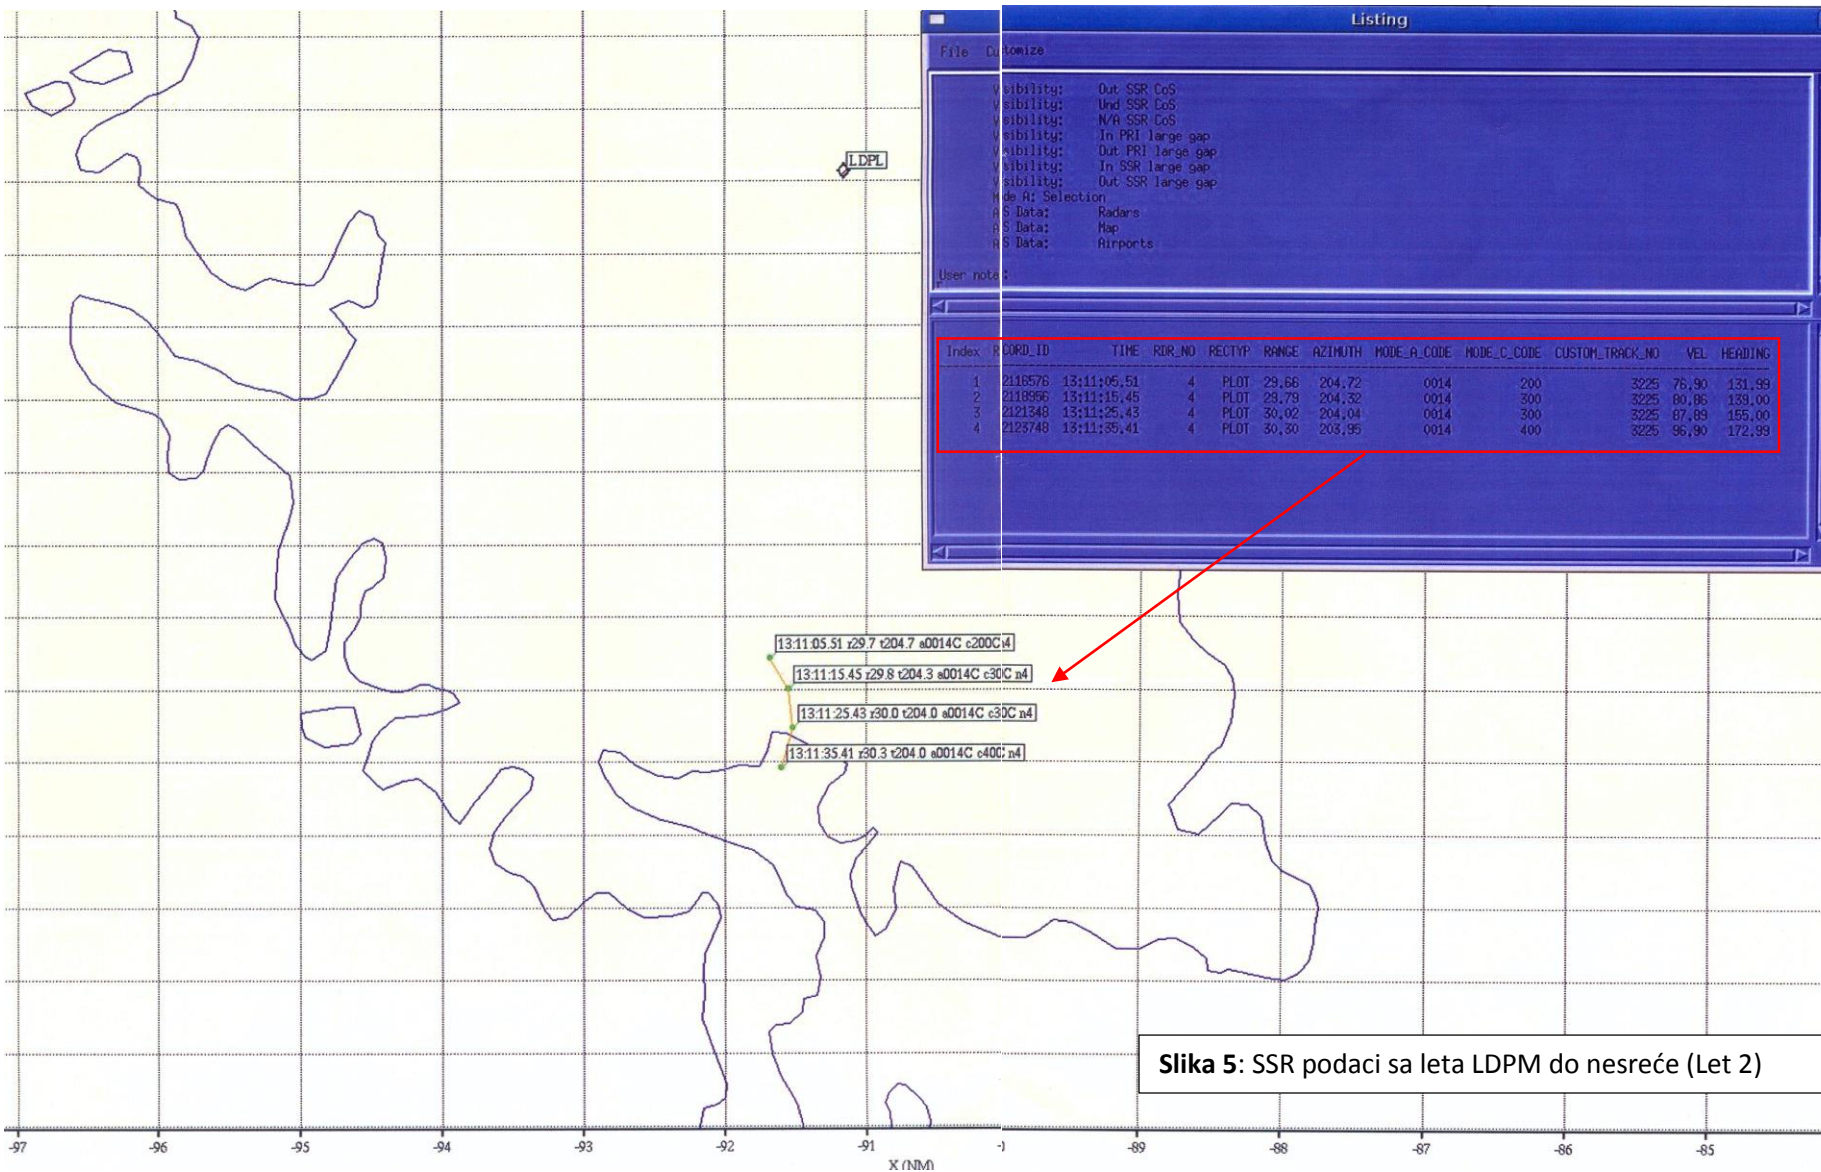
Slika 5: SSR podaci sa leta LDPM do nesreće (Let 2)

Ispis radarskih podataka sa oba leta 9A-KAM (Let 1 i Let 2) izuzet je preko HKZP od SASS-C sustava za testiranje i analizu radarskih podataka. Na zapisu je prikazan cjelokupni let od polijetanja s LDZA do slijetanja u LDPM, tijekom kojeg je zrakoplov 9A-KAM imao uključen transponder. Na zapisu se također nalaze četiri SSR MODE C (*squawk* 0014) odraza za koje je neosporno utvrđeno da pripadaju zrakoplovu 9A-KAM. Iz tonskog zapisa je vidljivo da TWR Pula nije dodijelio „*squawk*“ zrakoplovu 9A-KAM za lokalni let LDPM-LDPM, ali je uz pretpostavku da je zrakoplovu 9A-KAM ostao uključen transponder, koji je bio podešen na zadnji „*squawk*“ 0014, koji mu je bio dodijeljen od TWR Zagreb za prethodni let LDZA-LDPM, HKZP izdvojila navedena četiri odraza zrakoplova 9A-KAM prije pada, koji u potpunosti odgovaraju letu (pozicijama i vremenima) zrakoplova 9A-KAM neposredno prije nesreće.

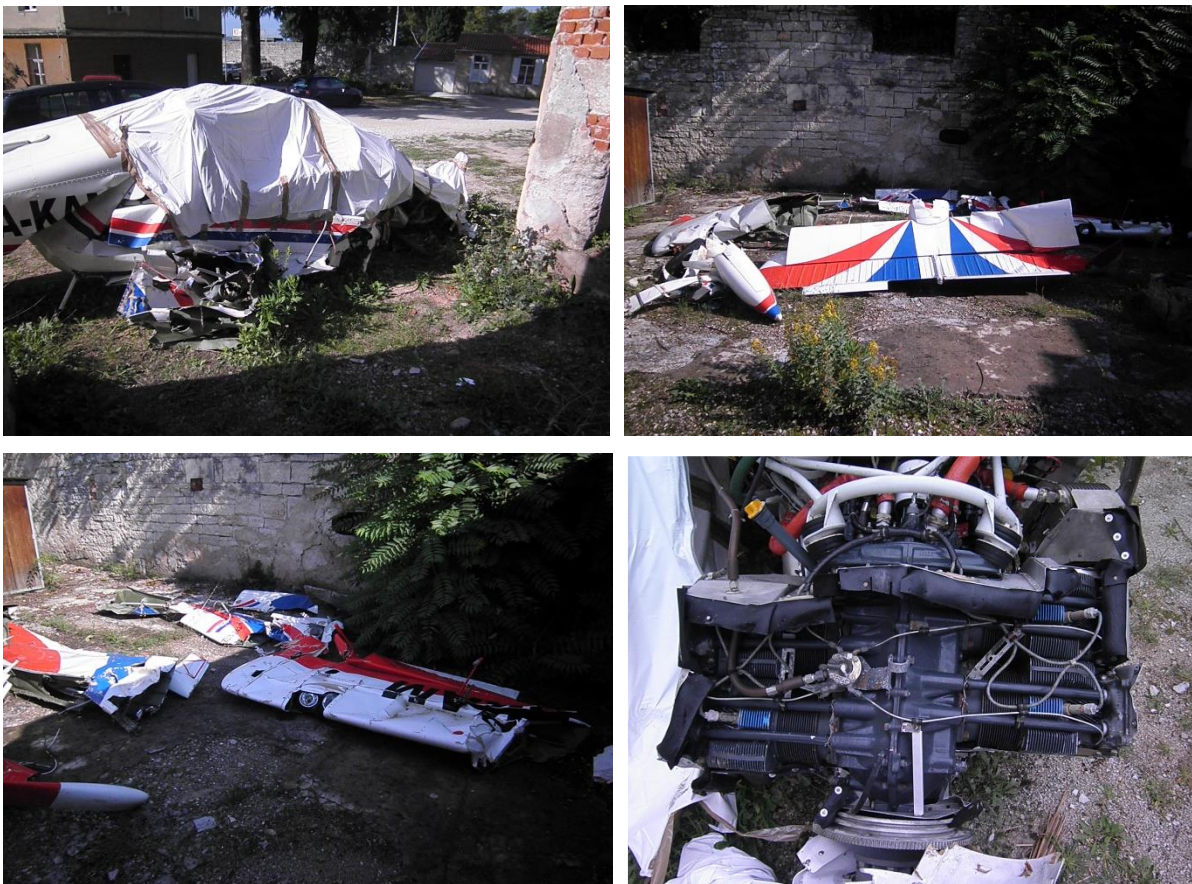
Slika 7. Pohranjeni ostaci zrakoplova

Dodatna oštećenja na zrakoplovu uzrokovana su naknadnom manipulacijom nakon nesreće (nakon vađenja zrakoplova iz mora), rezanjem/sječenjem i kidanjem pomoću alata, kao i njegovim smještajem na otvoreni prostor interventne policije PU Istarske. Detaljni opis stanja zrakoplova naveden je u „Zapisniku o vještačenju“, koje su prema nalogu ŽDO proveli djelatnici Centra za forenzična ispitivanja, istraživanja i vještačenja „Ivan Vučetić“ Ministarstva unutarnjih poslova Republike Hrvatske iz kojeg su izdvojena mišljenja vještaka za prometna i tehnička vještačenja:

Zrakoplov i motor su smješteni i pohranjeni u krug interventne policije PU Istarske na otvorenom prostoru, kako je to već prethodno navedeno u poglavlju 1.3.
