Agencija za istraživanje nesreća u zračnom, pomorskom i željezničkom prometu
Odjel za istrage nesreća u zračnom prometu

ZAVRŠNO IZVJEŠĆE

O OZBILJNOJ NEZGODI ZRAKOPLOVA DIAMOND DA-40, REG. OZNAKA 9A-ING

Zračna luka Mali Lošinj, 3. kolovoza 2013.

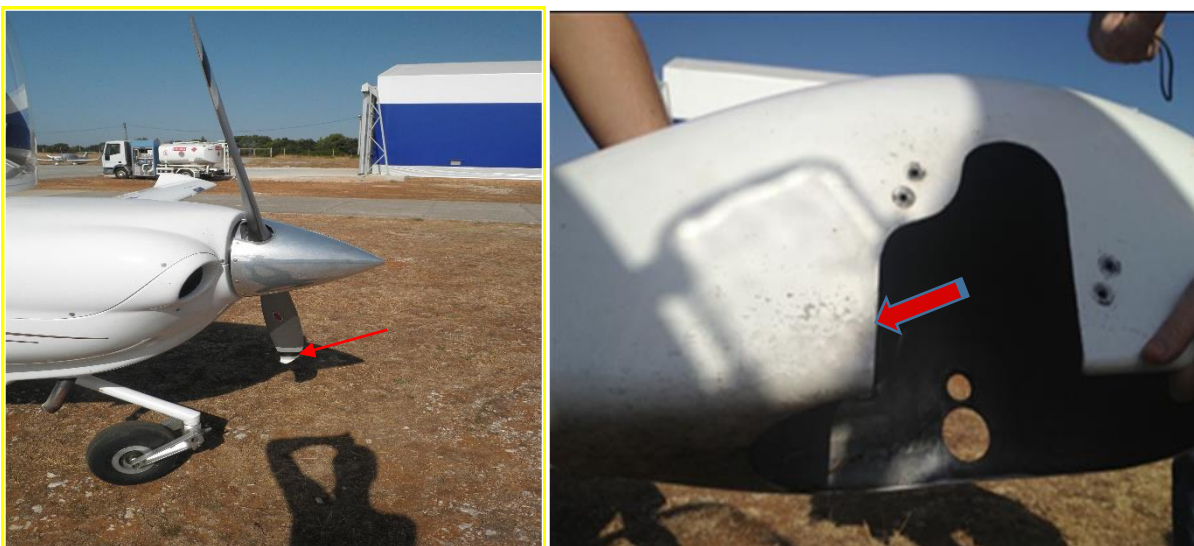
Pregledom zrakoplova utvrđeno je mehaničko oštećenje jednog kraka elise. Na pneumatiku i oblozi lijevog kotača vidljive su masne mrlje. Daljnjim pregledom je uočeno da na kočionim kliještama lijevog kočionog sustava nedostaje kućište ventila i sam ventil za ozračivanje kočionog sustava.

Slika 1. Oštećenja zrakoplova

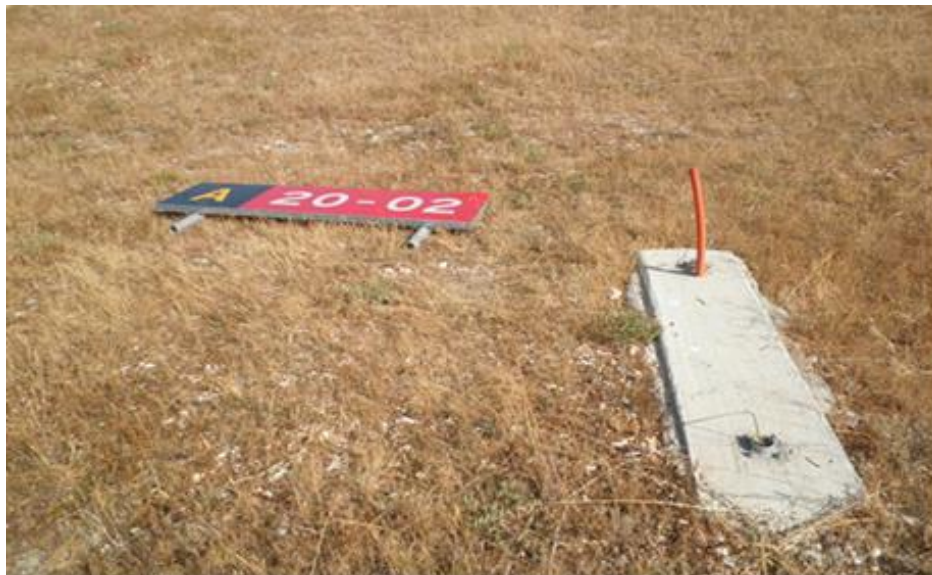
Prilikom izlijetanja sa USS i nalijetanja na oznaku spojnice „A“ ista je odvojena od postolja, oštećena i srušena.

Slika 2. Odvojena oznaka spojnice „A“

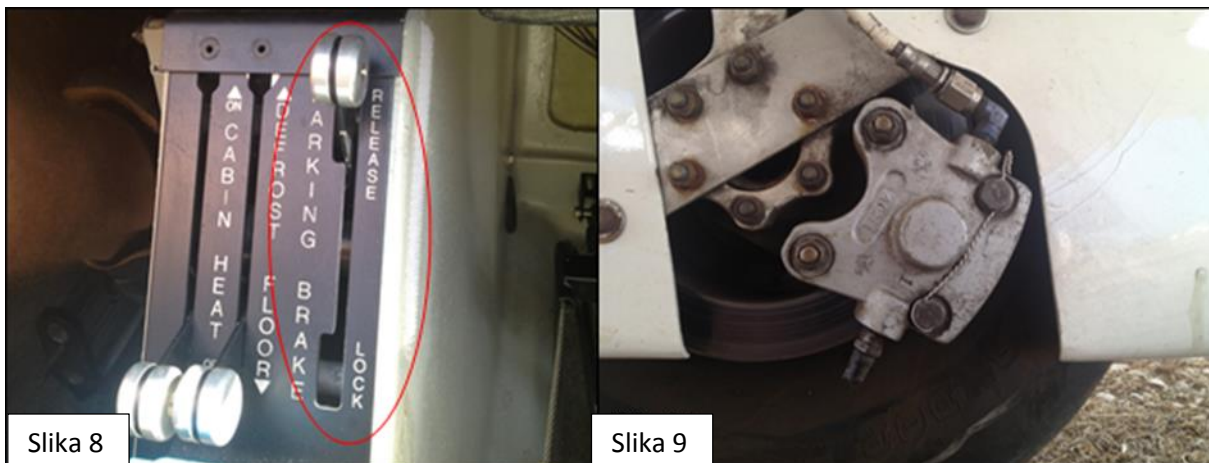
Detaljni pregled kočionog sustava započet je vizualnim pregledom pilotske kabine i komponenti kočionog sustava. U kabini nisu uočene nikakve anomalije, a ručica parkirne kočnice nađena je u otpuštenoj poziciji (Slika 8). Na komponentama kočionog sustava sa vanjske strane uočeno je još preliminarnim pregledom zrakoplova da na lijevim kočionim kliještama nedostaje kućište ventila i sam ventil za ozračivanje kočnice, te da su na gumi lijevog kotača vidljivi tragovi curenja hidro ulja. Na desnoj strani nisu uočene nikakve anomalije (Slika 9).

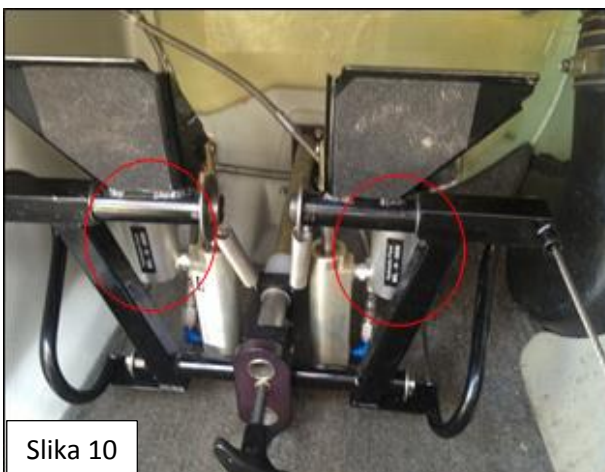
Slika 10

Kako bi se ustanovio uzrok neispravnosti lijevog kočionog sustava provjerena je razina hidro ulja u kočionim rezervoarima (Slika 10 – u crvenim krugovima). Optimalni nivo ulja u rezervoarima po uputu proizvođača je kad je nivo ulja između min 25,00 mm i maksimalno 14 mm mjereno od vrha rezervoara kada su čepovi skinuti. Ustanovljeno je da je nivo ulja u desnom rezervoaru nešto iznad maksimalne vrijednosti (7,11 mm ispod vrha rezervoara), a u lijevom daleko ispod minimalne dozvoljene vrijednosti (52,35 mm ispod vrha rezervoara).

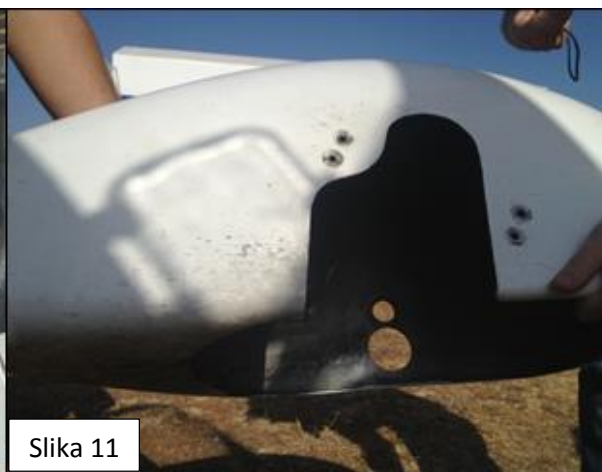
Slika 11

Demontiran je lijevi aerodinamični pokrov lijevog kotača (Slika 11) i detaljno pregledan, kojom prilikom je ustanovljeno da na njemu nema nikakvih tragova oštećenja koji bi ukazivali na eventualni udar kotača u neki predmet prilikom slijetanja i protrčavanja na samoj sletnoj stazi.

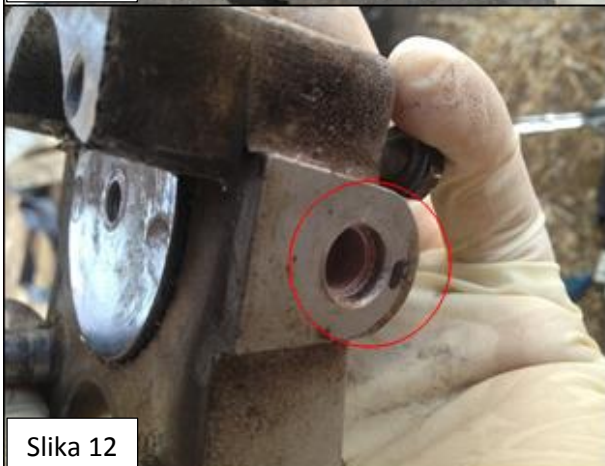
Slika 12

koji bi doveo do loma ili izbijanja ventila. Uočeno je da su navoji u kočionim kliještama gdje se uvrće kućište ventila za ozračivanje mehanički oštećeni najvjerojatnije uslijed krivog navrtanja prilikom instaliranja kućišta ventila (Slika 12-u crvenom krugu).

- istragom je utvrđena neispravnost lijeve kočnice uz razinu hidro ulja u posudi koja opskrbljuje instalaciju lijevog kotača ispod minimalne te oštećenje navoja na kočnim kliještama na mjestu gdje se uvrće kućište ventila za ozračivanje,
