Agencija za istraživanje nesreća u zračnom, pomorskom i željezničkom prometu
Odjel za istrage nesreća u zračnom prometu

ZAVRŠNO IZVJEŠĆE

O OZBILJNOJ NEZGODI ZRAKOPLOVA CIRRUS SR22, REG. OZNAKE N731CD

KOJA SE DOGODILA DANA 26. KOLOVOZA 2013. NA ZRAČNOJ LUCI ZADAR

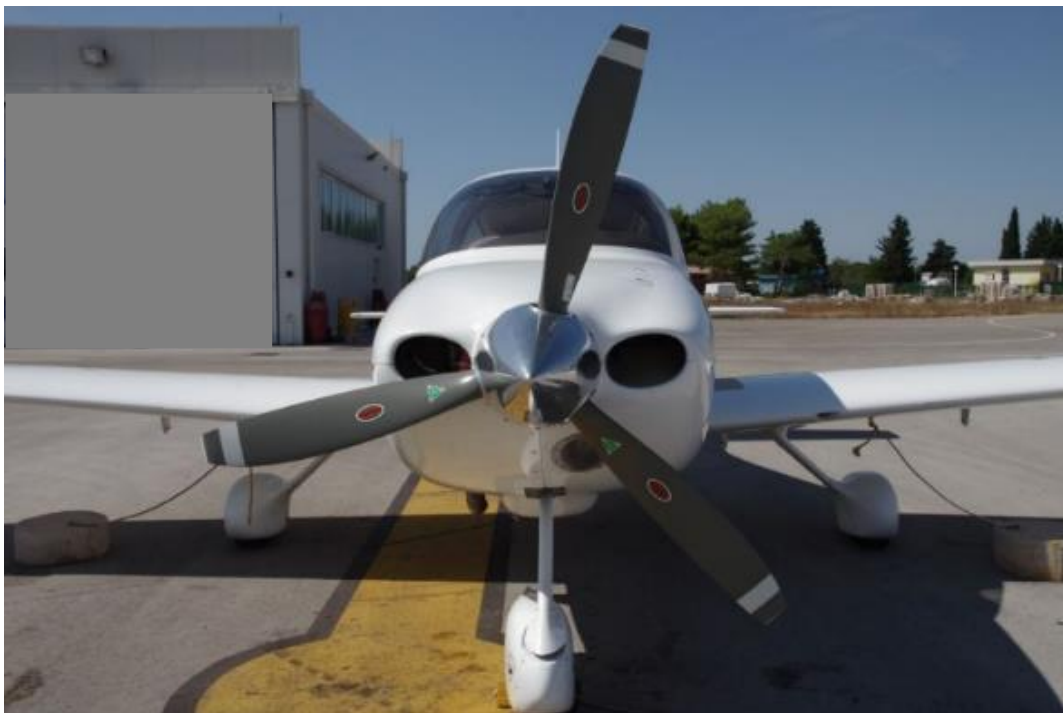
Slika 1.

Prilikom slijetanja na Zračnu luku Zadar, RWY04; došlo je do poskakivanja zrakoplova. Uslijed udara zrakoplova o uzletno sletnu stazu oštećen je propeler.

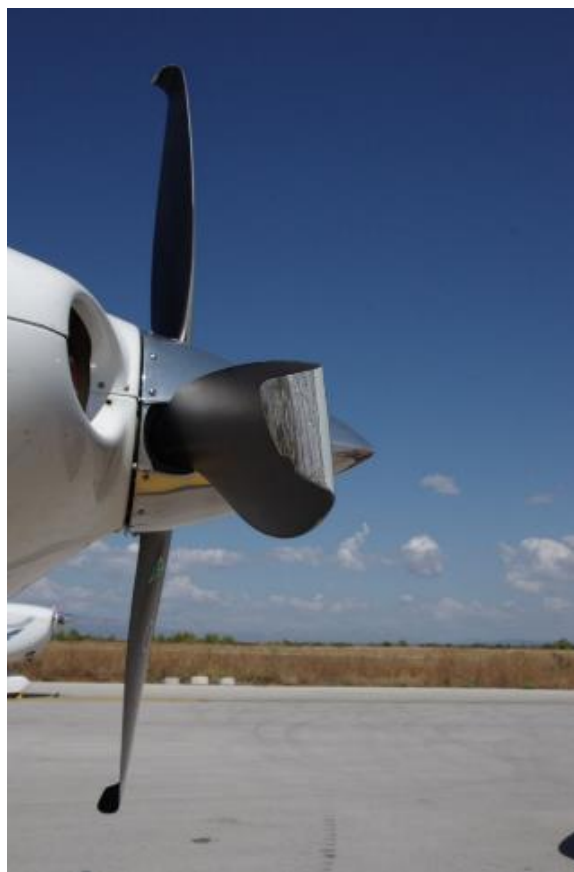
Slika 2. Propeler

Nakon vizualnog pregleda zrakoplova kontaktiran je ovlaštenu servis za avionske propelere koji je potvrdio da su nastala oštećenja nepopravljiva te da se propeler mora zamijeniti. Ustanovljeno je također, da se na motoru mora izvršiti inspekcija nakon udara propelera u prepreku (SB96-11B).

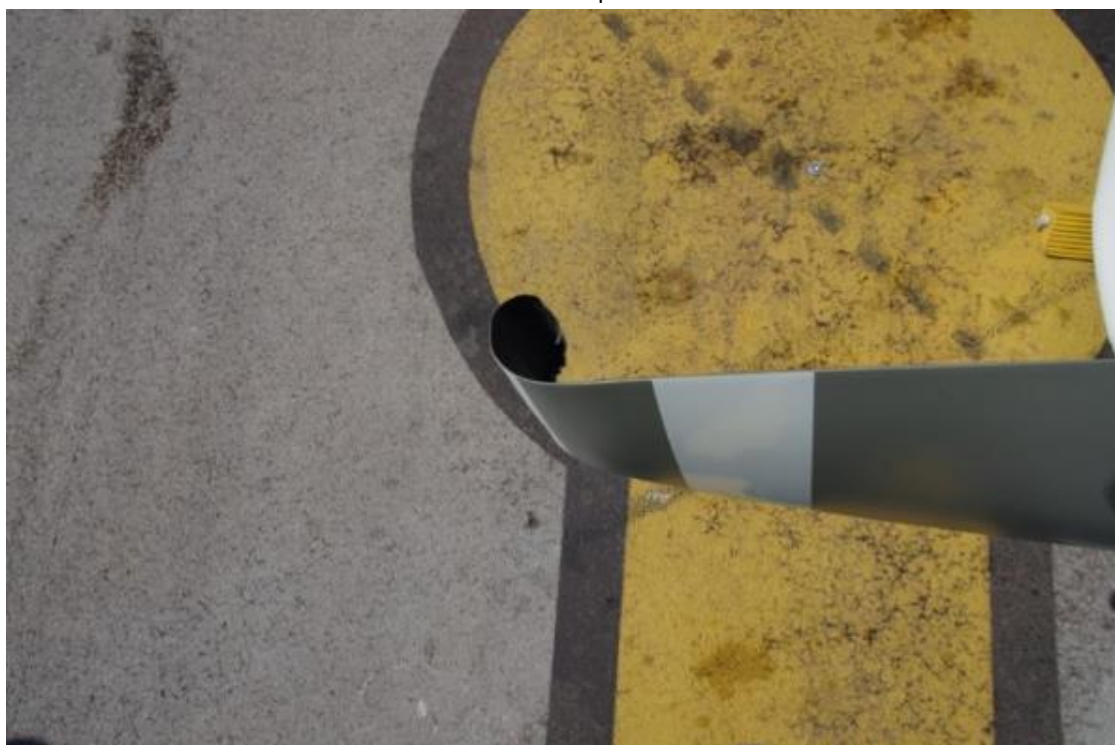
Slika 3. Krak propelera (elisa)

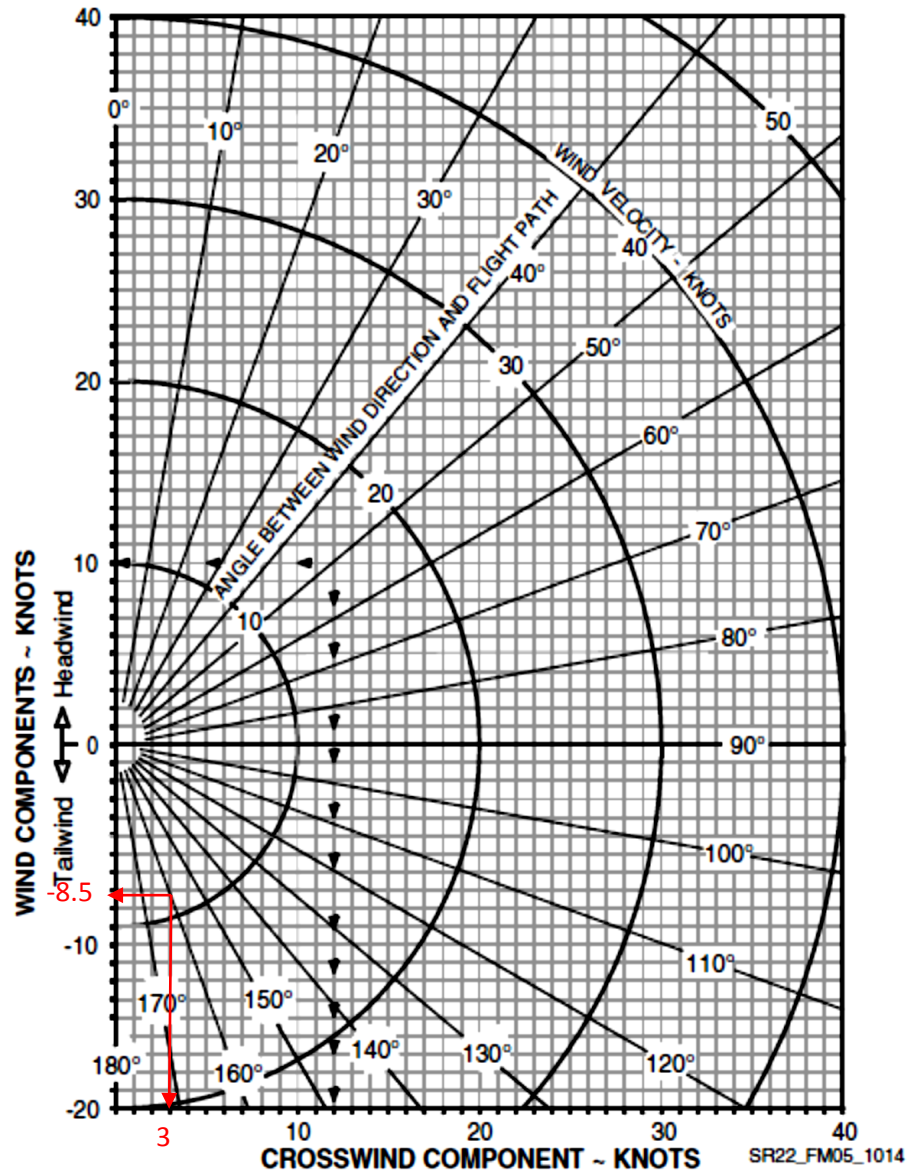
Slika 7.

Prema slici 7. zrakoplov je slijetao sa leđnim vjetrom cca. 8.5 knots i bočnim vjetrom 3 knots.

U skladu sa tablicom iz točke 1.16.1. duljina slijetanja (Grnd Roll) na razini mora i temperaturi 30°C iznosi 1200 ft (366 m), na svaka 2 knots do 10 knots dodaje se 10% na duljinu slijetanja. Na temelju navedenog, zrakoplov sa leđnim vjetrom od cca. 8.5 knots treba 1680 ft (512 m) za slijetanje.

Leđna komponenta vjetra povećala je ground speed (airspeed + wind speed) što uvjetuje veću brzinu dolaska u zonu dodira sa uzletno sletnom stazom. Zbog navedenoga pilot može reagirati na način da smanji brzinu zrakoplova do uvjeta da mu se čini da je sada sve uredno, ali brzina (airspeed) će tada biti manja. Ovo može dovesti do neočekivanog gubitka uzgona.
