Agencija za istraživanje nesreća u zračnom, pomorskom i željezničkom prometu  
Odjel za istrage nesreća u zračnom prometu

**ZAVRŠNO IZVJEŠĆE**

**O NESREĆI ZRAKOPLOVA**  
**POLLIWAGEN PW 235, REG. OZNAKE OE-CHE**

**Aerodrom Vrsar, 06. lipnja 2014.**

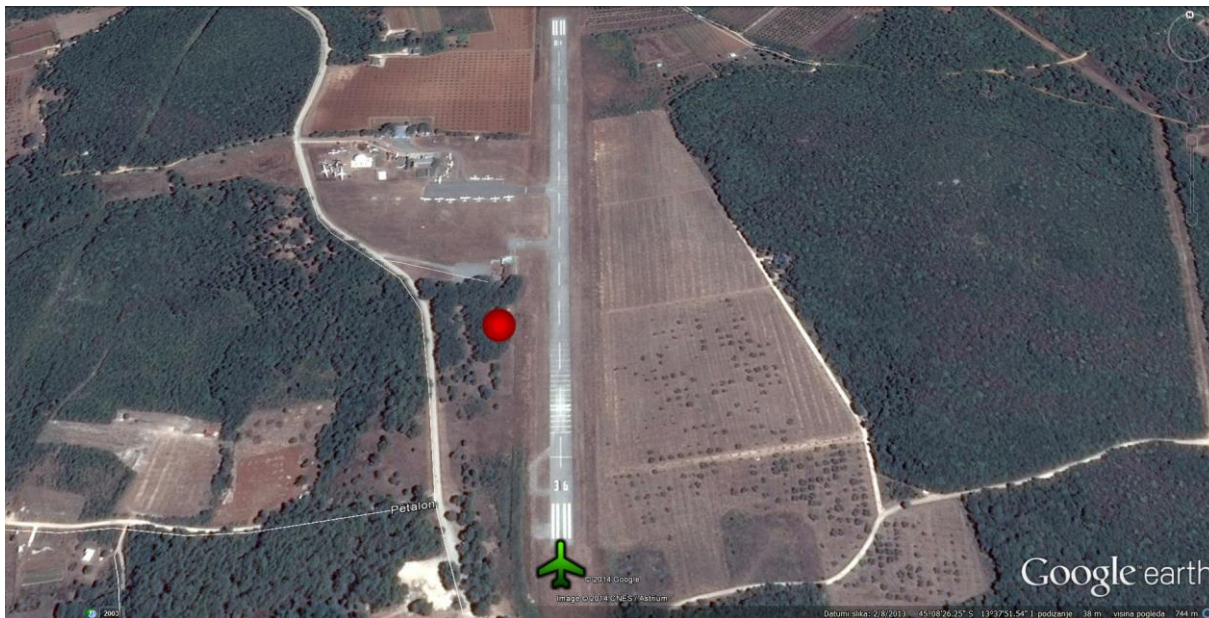
Slika 2. – USS Aerodroma Vrsar, smjer dolaska aviona i mjesto pada (crvena točka)

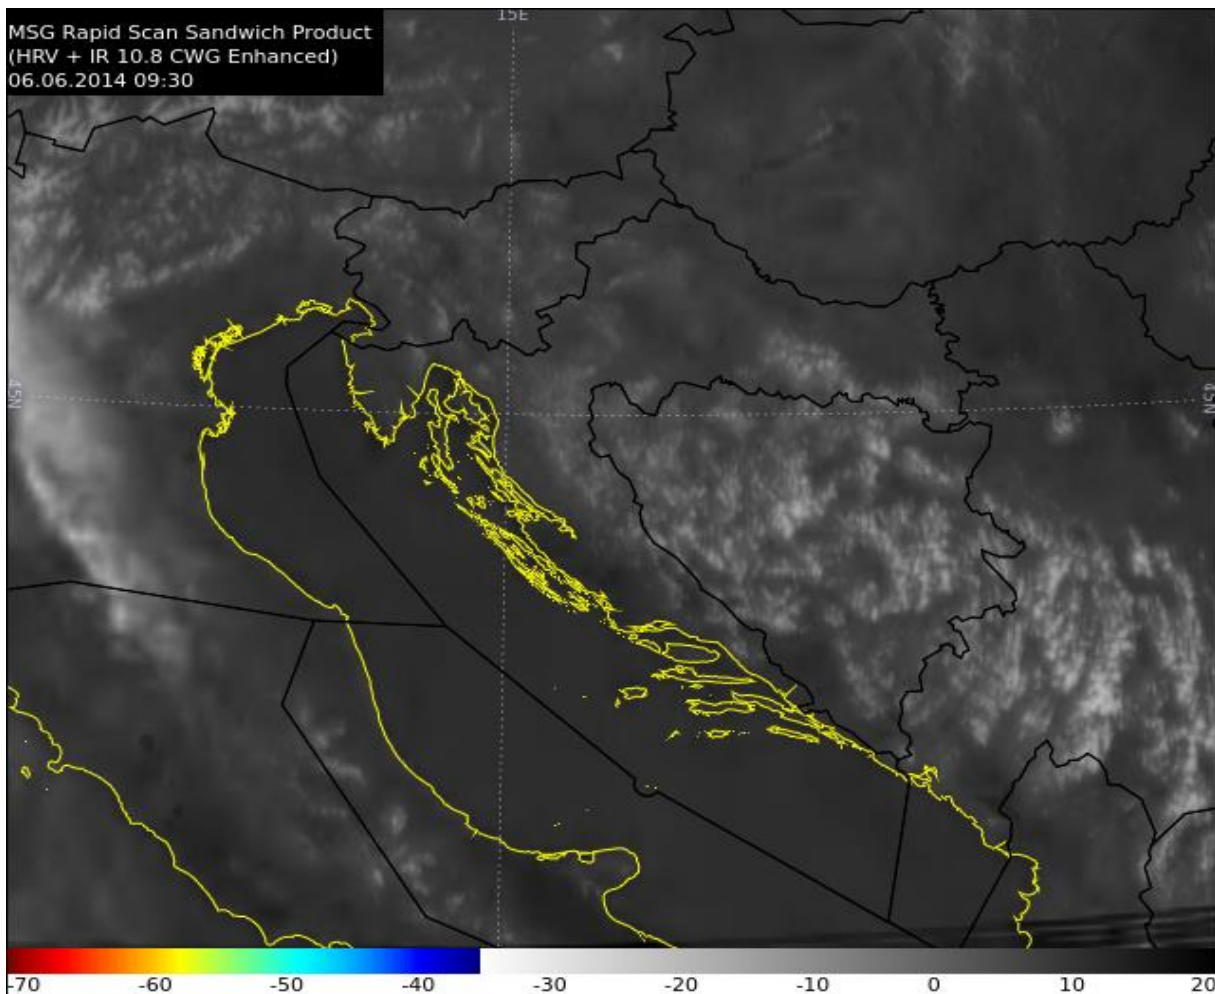
Slika 4. – Satelitska slika naoblake

Iz satelitske slike naoblake vidi se da na području Istre u vrijeme nesreće nije bilo oblaka.

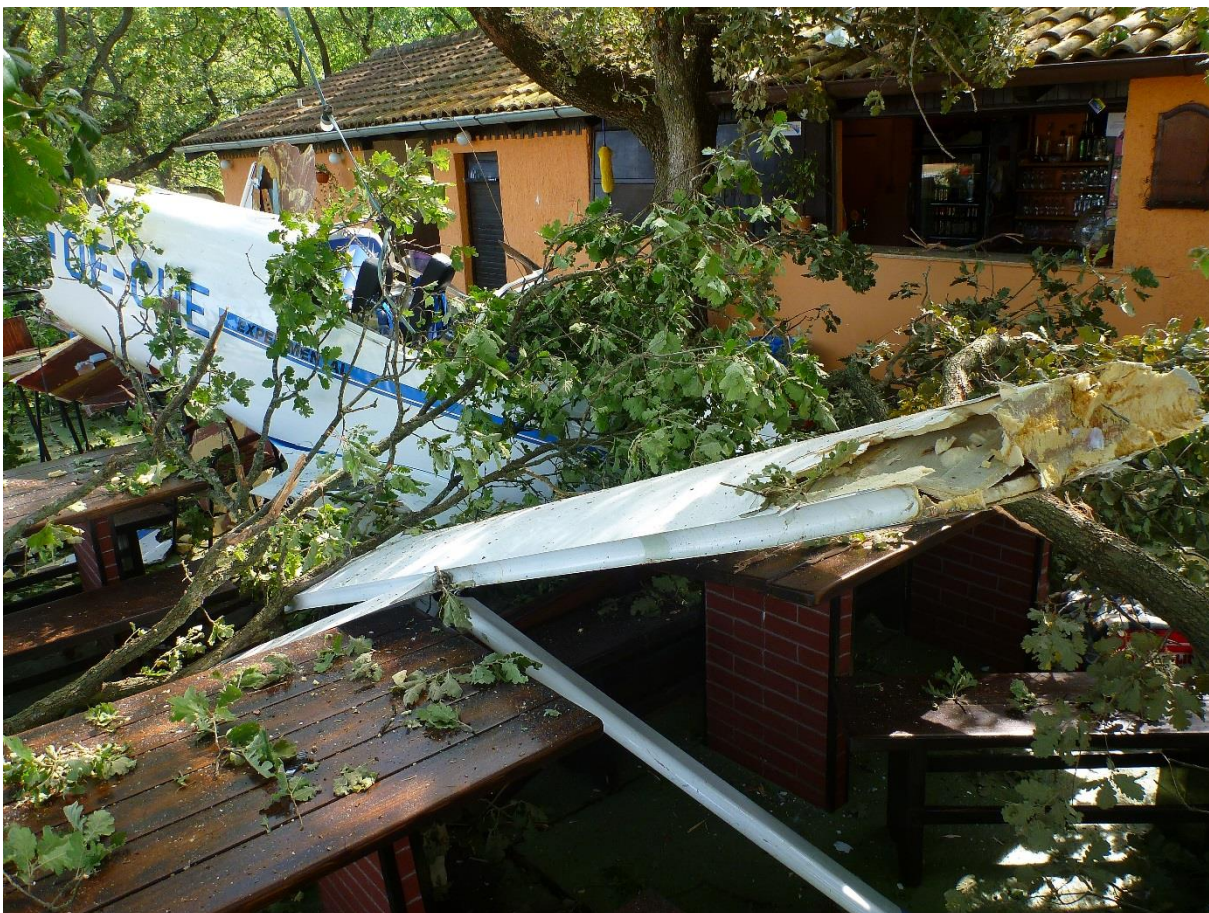
Zrakoplov je pao na prostoru aerodroma, tridesetak metara zapadno od uzletno sletne staze na približno pola njene dužine. Mjesto pada je dvorište restorana koje se nalazi u manjem šumarku i u kojem se nalaze stolovi i klupe za goste.

Drveće je znatno ublažilo pad, tako da su pilot i putnik prošli bez ozljeda, a avion je u potpunosti uništen.

Obzirom da je u trenutku pada restoran bio prazan, nije bilo trećih povrijeđenih osoba. Nastala je manja materijalna šteta – nekoliko oštećenih klupa i stolova i polomljene grane na stablima. Nije došlo do požara.

Slika 6. – Olupina aviona OE-CHE na mjestu nesreće
