Agencija za istraživanje nesreća u zračnom, pomorskom i željezničkom prometu
Odjel za istrage nesreća u zračnom prometu

ZAVRŠNO IZVJEŠĆE

O NESREĆI SPORTSKO REKREATIVNOG ZRAKOPLOVA KLASE II – MOTORNI ZMAJ APOLLO/PIPISTREL, REG. OZNAKE 9A-UEB

10. kolovoza 2014.

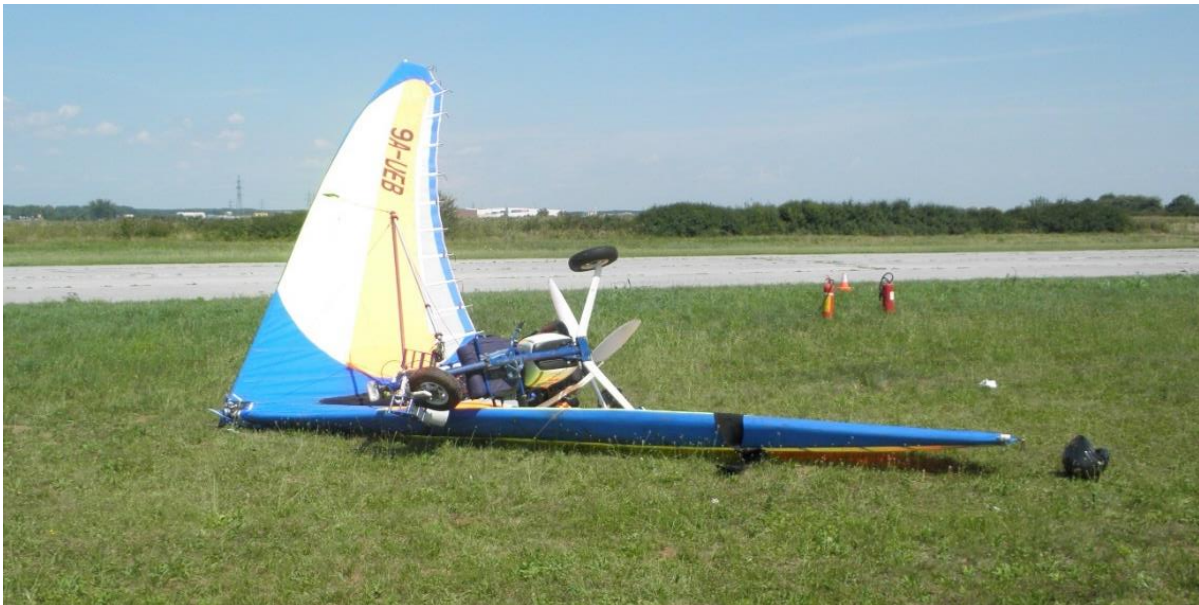
Pregledom zrakoplova ustanovljeno je da su sva oštećenja nastala uslijed udara zrakoplova o uzletnu sletnu stazu. Na zrakoplovu su vidljiva mehanička oštećenja nosnog kotača, cijevi podvozja u području nosnog kotača i ploče s instrumentima. Također, uslijed okretanja zrakoplova oko poprečne osi došlo je i do mehaničkog oštećenja jednog kraka propelera i krila.

Slika 1.2. Sportsko rekreativni zrakoplov klase II nakon nesreće

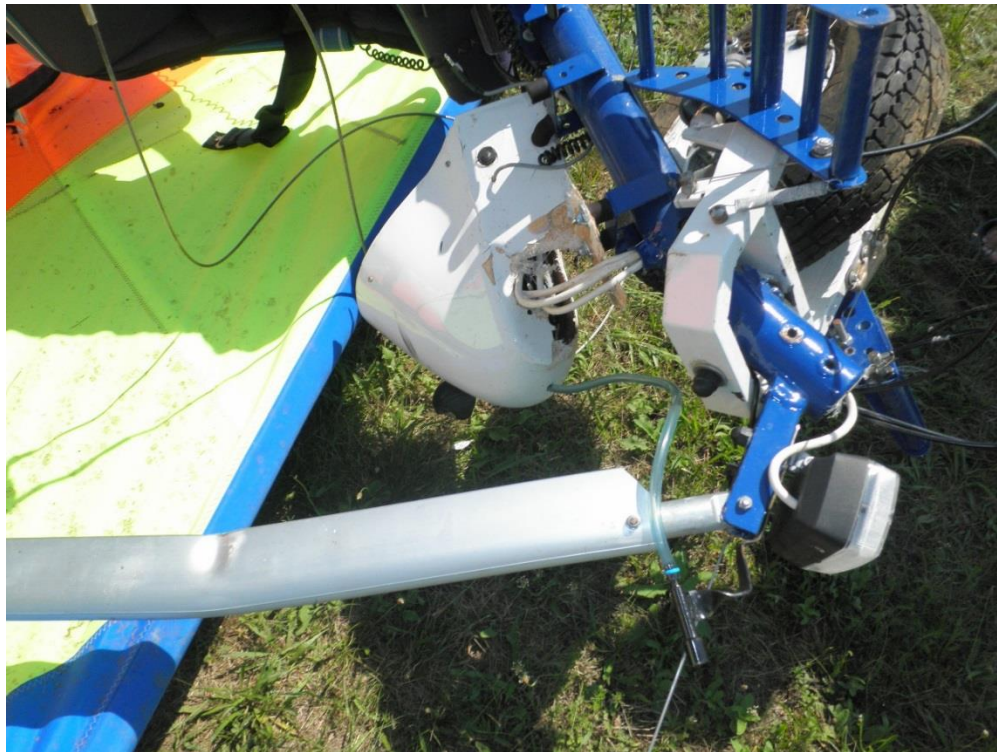
Slika 1.3. Prednji dio zrakoplova (nosni kotač, podvozje i ploča s instrumentima)

- Izvršen pregled/popravak motora Rotax 582, dana 17. kolovoza 2015.
- Ugrađena nova četverokraka elisa Pipistrel LN4, dana 17. kolovoza 2015.
- Izvršen pregled/popravak podvozja Pipistrel Spider, dana 17. kolovoza 2015.
- Izvršen pregled/popravak krila Apollo C15D, dana 20. srpnja 2015.

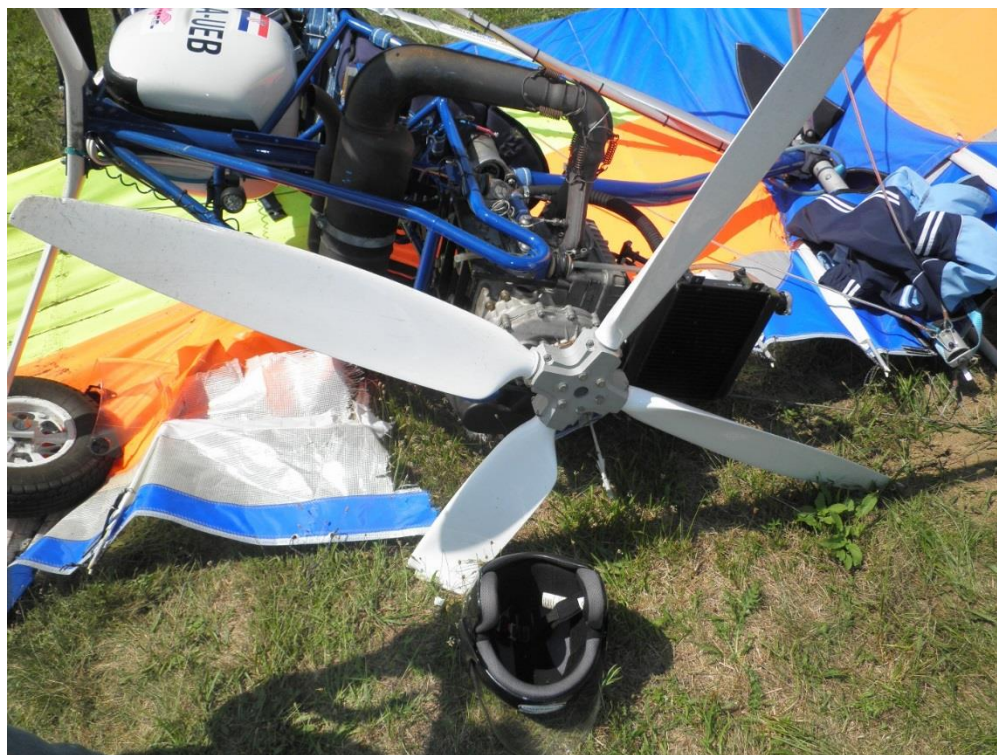
Slika 1.4. Propeler

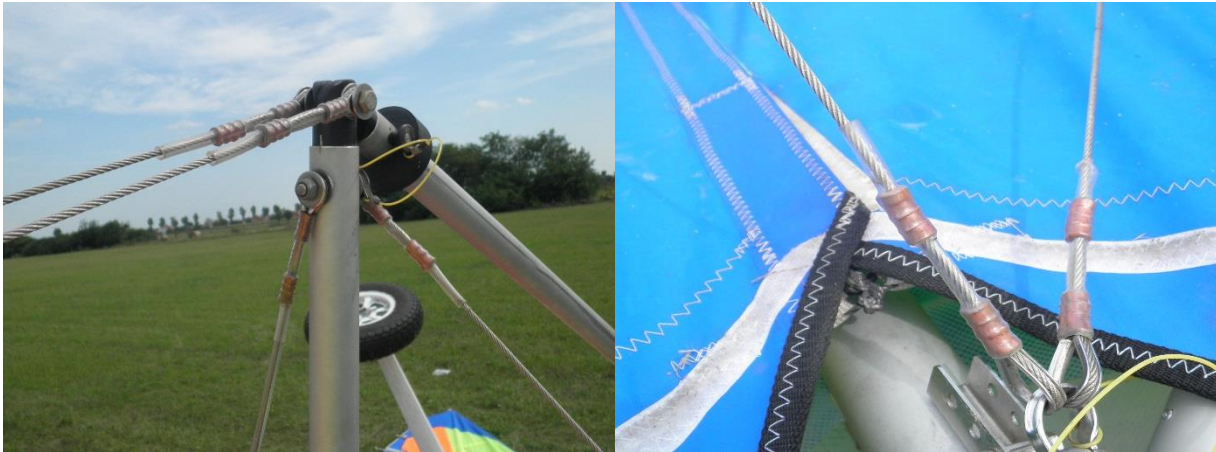
Sve sajle su bile uredno spojene, te na njima nisu pronađene nikakve deformacije.

Slika 1.5. Spojevi i sajle
