Agencija za istraživanje nesreća u zračnom, pomorskom i željezničkom prometu
Odjel za istrage nesreća u zračnom prometu

ZAVRŠNO IZVJEŠĆE

O SPECIFIČNOM ATM DOGAĐAJU GUBITAK NAPAJANJA NOVE ZGRADE HKZP-a

Zagreb, 30. srpnja 2014.

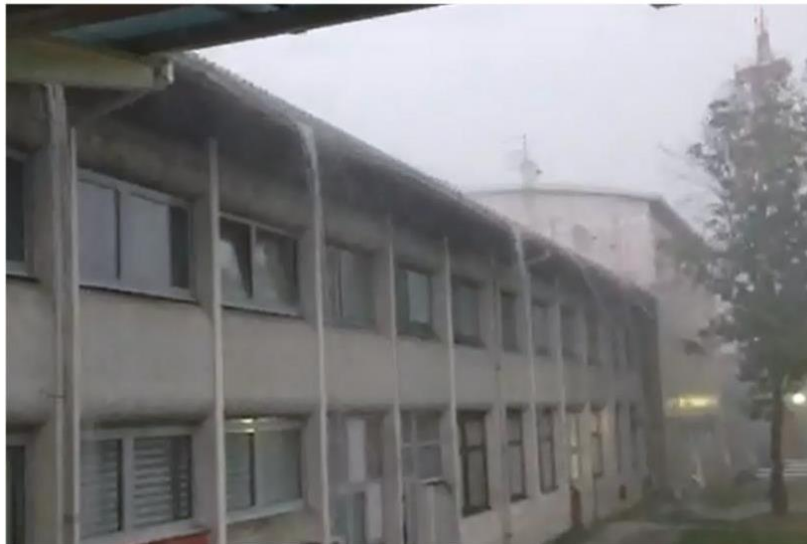
Slika 1. Slijevanje oborinske vode van žljebova na staroj zgradi HKZP-a, **Izvor:** V.1.4, SAF-INV-2014-05 [1]

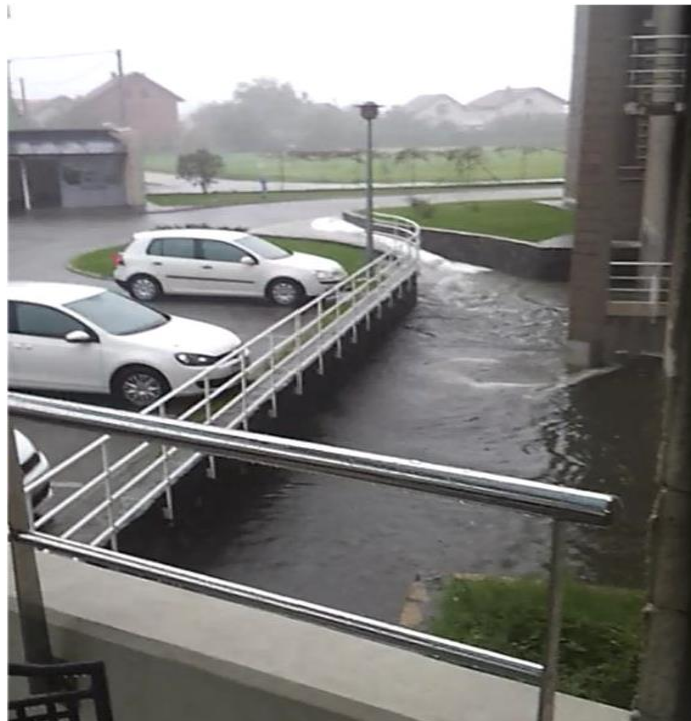
Problem je zamijećen od strane RZTS i DEEK, pa je obzirom na nadolazeću oluju te prethodno iskustvo⁴ provjerena protu-poplavna vodena barijera koja sprječava prolaz oborinskih voda u podrum nove zgrade HKZP-a. Uočeno je da je zaštitna vodena barijera na svojoj poziciji, te da je situacija zadovoljavajuća.

Slika 2. Protu-poplavna vodena barijera van funkcije, **Izvor:** V.1.4, SAF-INV-2014-05 [1]

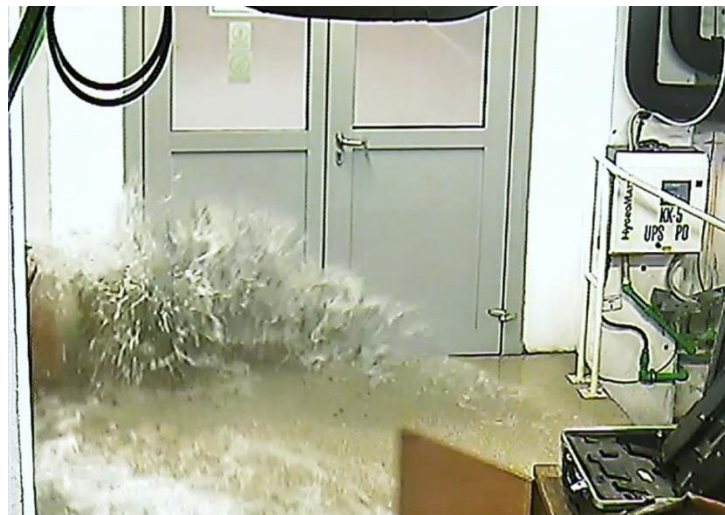
RZTS je po povratku u strojarnicu iz centralnog tehničkog nadzora, kamo se je u međuvremenu uputio, zatekao probijena vrata strojarnice (popustila je vodena brana) te je voda počela nadirati u podrumске prostorije.

Slika 3. Prodor vode u strojarnicu (cca 13:11 UTC), **Izvor:** V.1.4, SAF-INV-2014-05 [1]

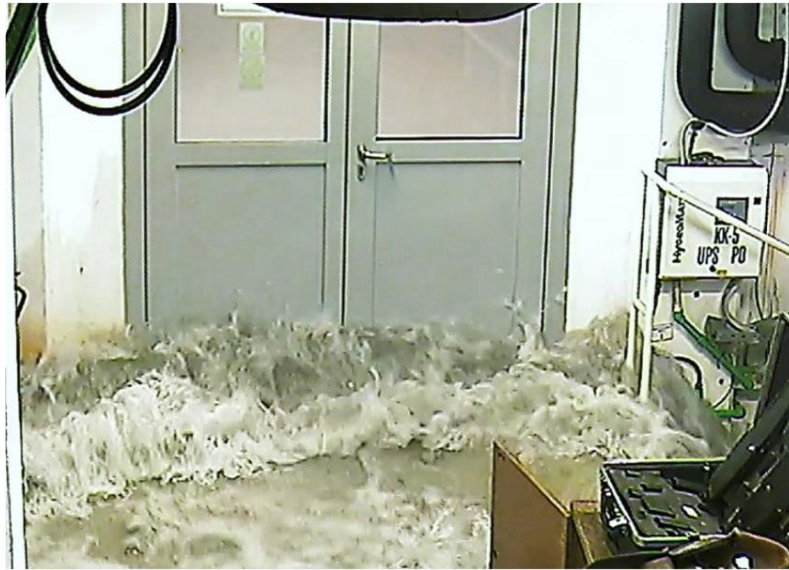
Slika 4. Poplava u strojnici, Izvor: V.1.4, SAF-INV-2014-05 [1]

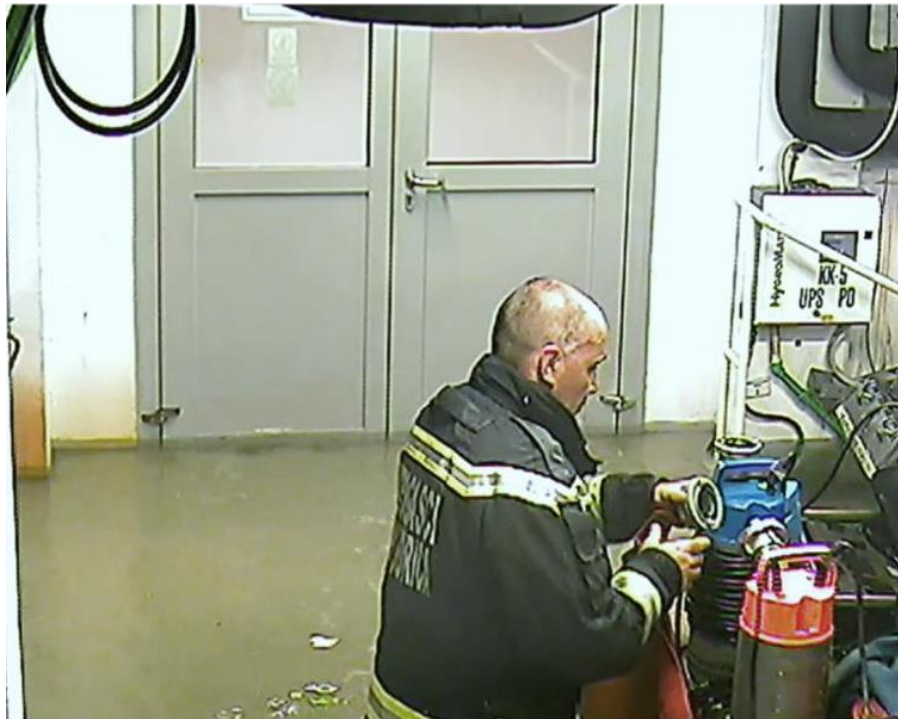
Po dolasku troje vatrogasnih kola (unutar pola sata, u vrijeme 13:30 UTC) uključeno je pet pumpi za vodu, nakon kratkog vremena te nakon tendencije pada razine vode u prostoriji UPS-DC krenulo se s ponovnim uključanjem UPS sustava. Podignuti su UPS-ovi (13:27 do 13:35) i to jedan po jedan.

Slika 5. Intervencija JVP VG u strojarnici (cca 13:30 UTC), **Izvor:** V.1.4, SAF-INV-2014-05 [1]

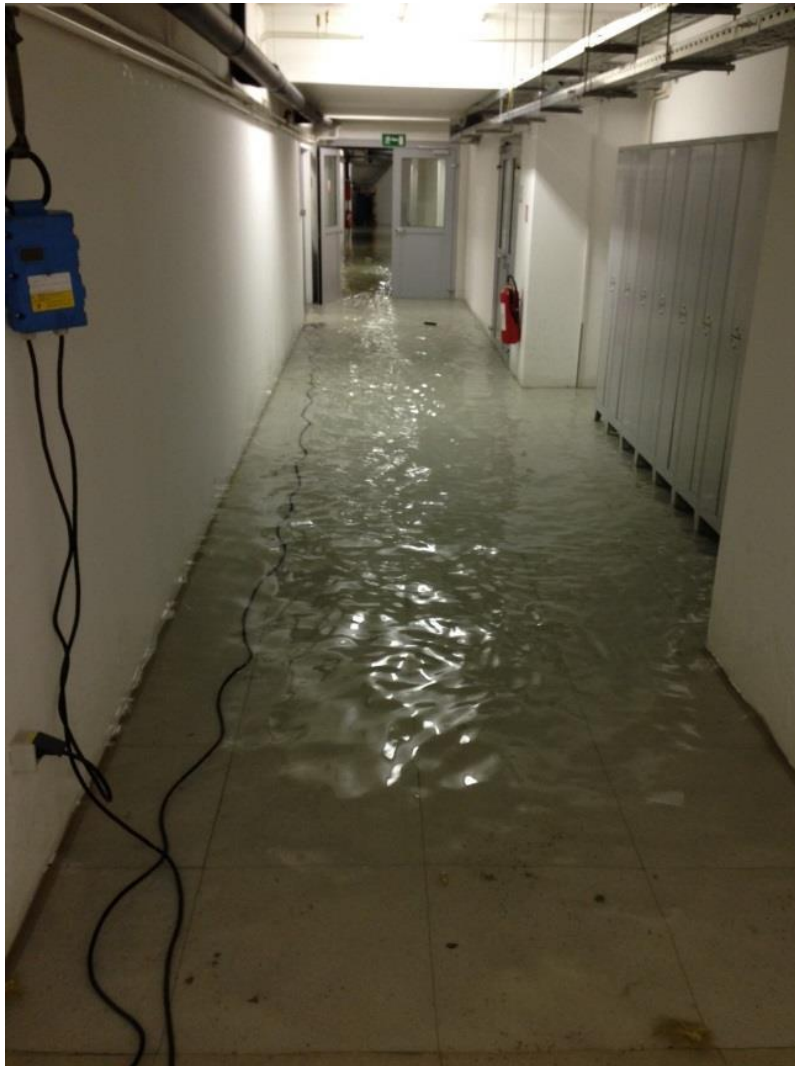
Slika 6. Poplava u hodniku sutereana, cca 13:43 UTC, Izvor: V.1.4, SAF-INV-2014-05 [1]
