## **ZAVRŠNO IZVJEŠĆE**

### **O NESREĆI AVIONA Lake LA-4-200, 9A-DLA**

**Resnik kod Splita, 25. lipnja 2015.**

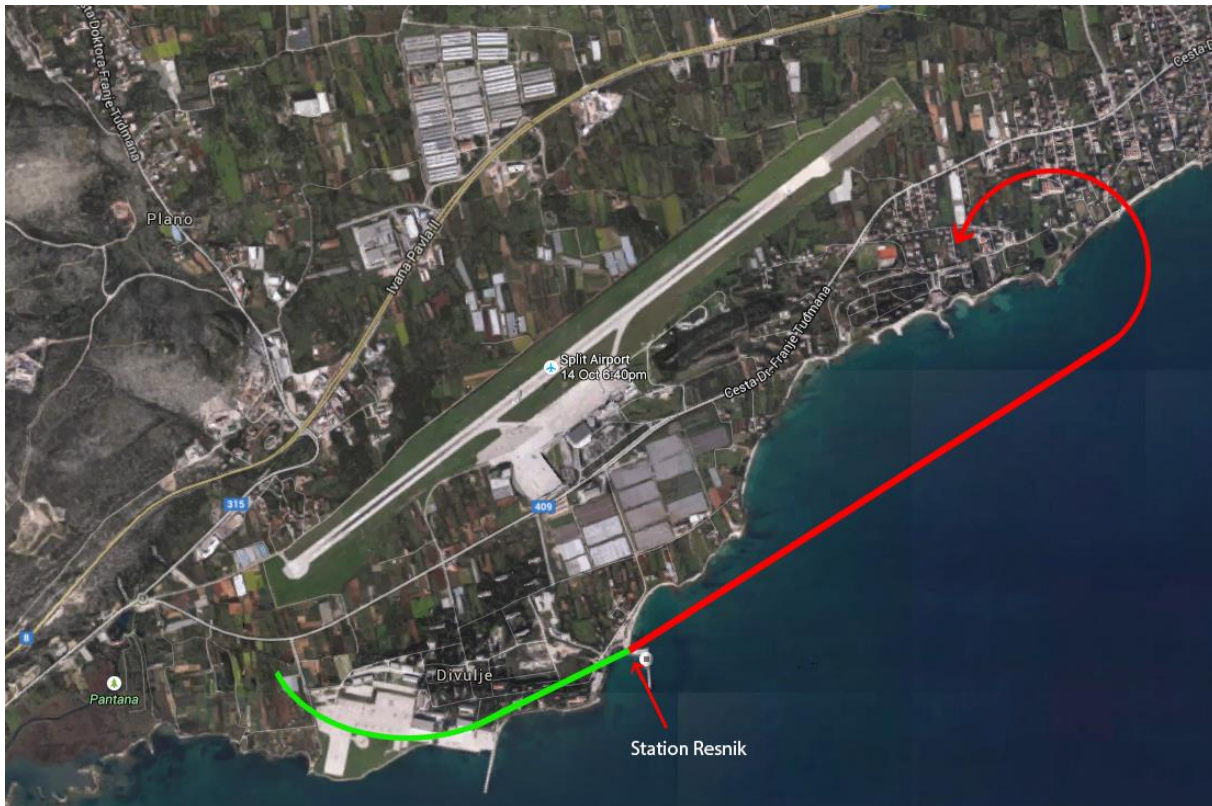
Slika 2. – skica putanje leta 9A-DLA

Temeljem svjedočenja očevica, također pilota, načinjena je skica leta (Slika 2). Dio putanje leta zrakoplova s normalnim radom motora označen je zelenom, a dio putanje nakon prestanka rada motora označen je crvenom bojom. Procijenjena visina zrakoplova u trenutku prestanka rada motora, prema izjavi očevica, bila je 700 – 800 ft odnosno nešto više od 200 m.

Očevidac koji je vidio pad (kontrolor u tornju), navodi kako je izgledalo da je avion u posljednjem, lijevom zaokretu, izgubio uzgon, 'prevrnuo' se preko lijevog krila i vertikalno udario u more.

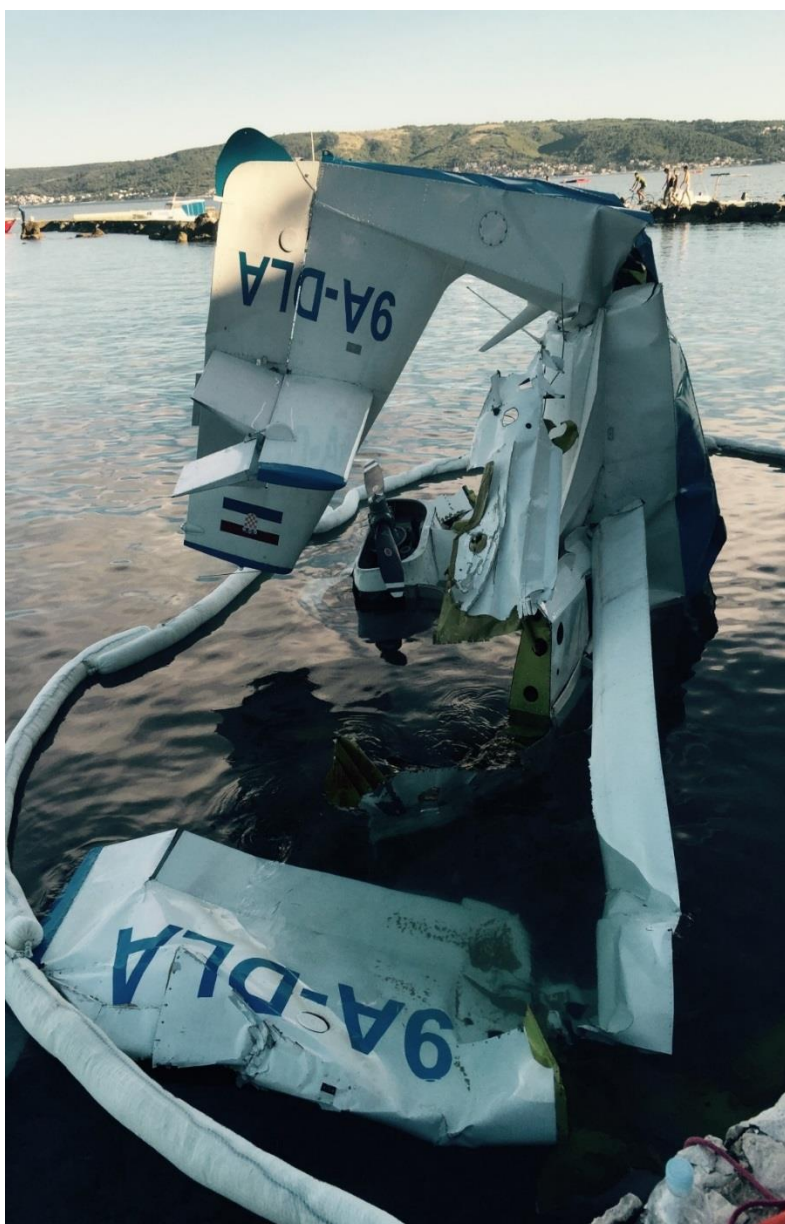
Slika 3. Olupina zrakoplova 9A-DLA na mjestu nesreće

U ovoj nesreći zrakoplov 9A-DLA potpuno je uništen. Avion je pao u plitko more neposredno uz obalu i ostao ležati u vodi dubine oko jedan metar. Nije došlo do požara.
