Agencija za istraživanje nesreća u zračnom, pomorskom i željezničkom prometu
Odjel za istrage nesreća u zračnom prometu

ZAVRŠNO IZVJEŠĆE

O NESREĆI PARAJEDRILICE

KOJA SE DOGODILA DANA 22. SVIBNJA 2016. GODINE NA

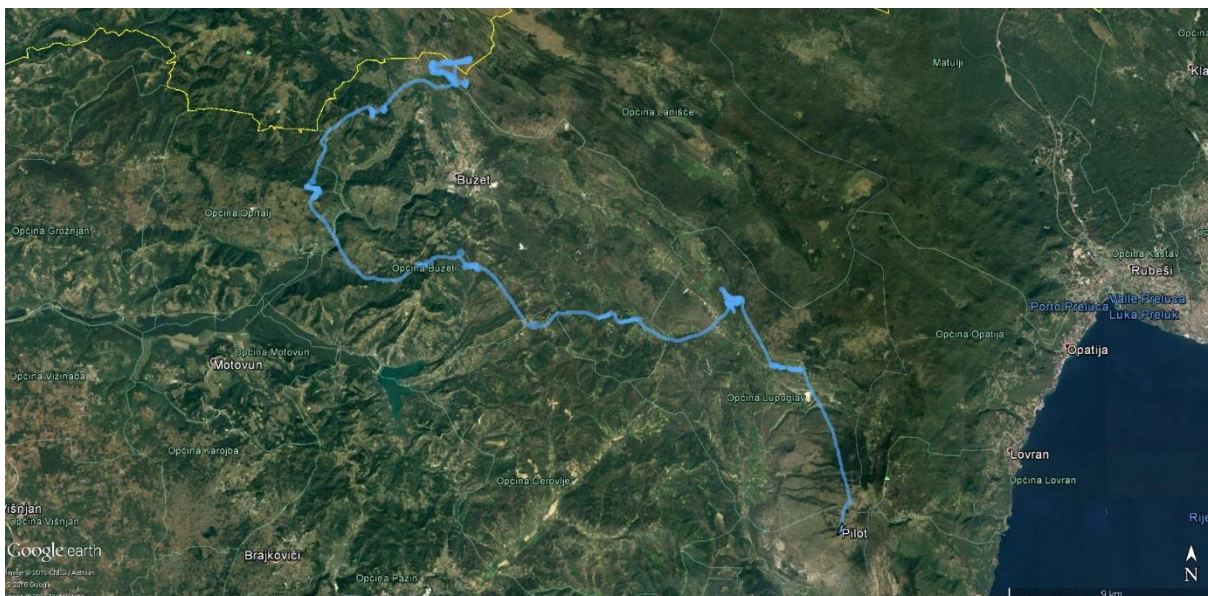
Dana 22. svibnja. 2016. godine, pilot parajedrilice došao je s prijateljima letačima na poletišta 'Zavoj' pored grada Buzeta u Istri. Predmetni pilot parajedrilice bio je najmlađi letač u grupi. Poletio je prvi u 12:15 sati. Letio je na novoj parajedrilici klase D, kupljenoj dva tjedna prije nesreće. Let se dalje odvijao u zračnom prostoru iznad općina Buzet - Oprtalj - Buzet – Cerovlje – Buzet - Lupoglav – Kršan (Slika 1).

Slika 1. – Putanja leta parajedrlice, rekonstruirana prema zapisu GPS uređaja

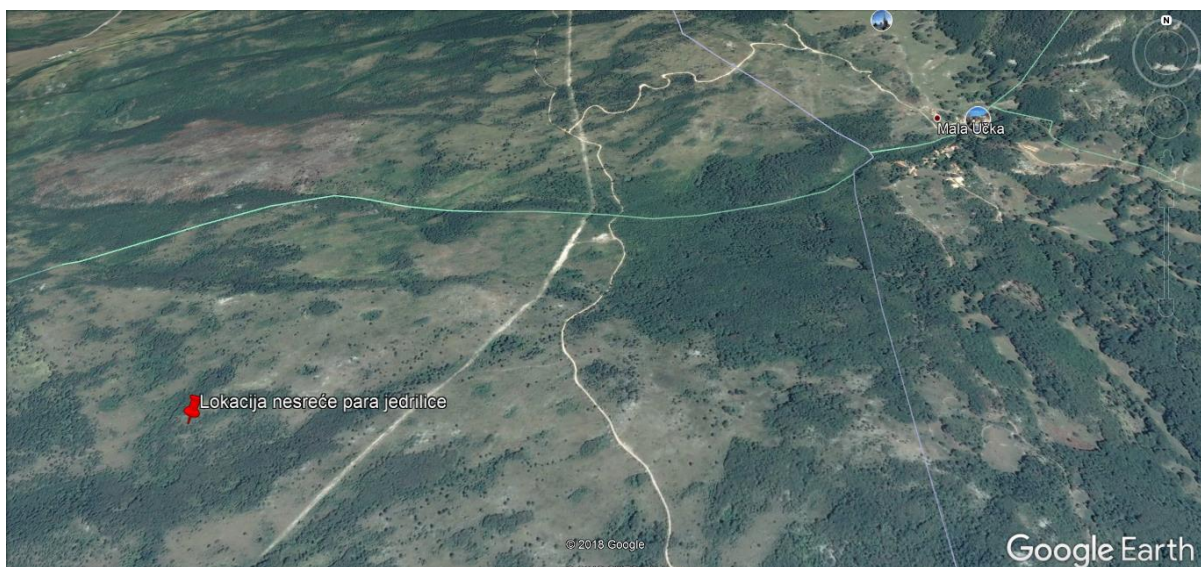
U posljednjoj fazi leta prije pada, parajedrilica se nalazila iznad Parka prirode Učka, te se kretala u smjeru juga uz zapadne obronke planine Učka. Oko kilometar i pol zračne linije jugozapadno od mjesta Mala Učka, para jedrilica pada na područje prekriveno travom i rijetkom šumom drvećem (Slika 2).

Slika 2. – Lokacija nesreće parajedrlice

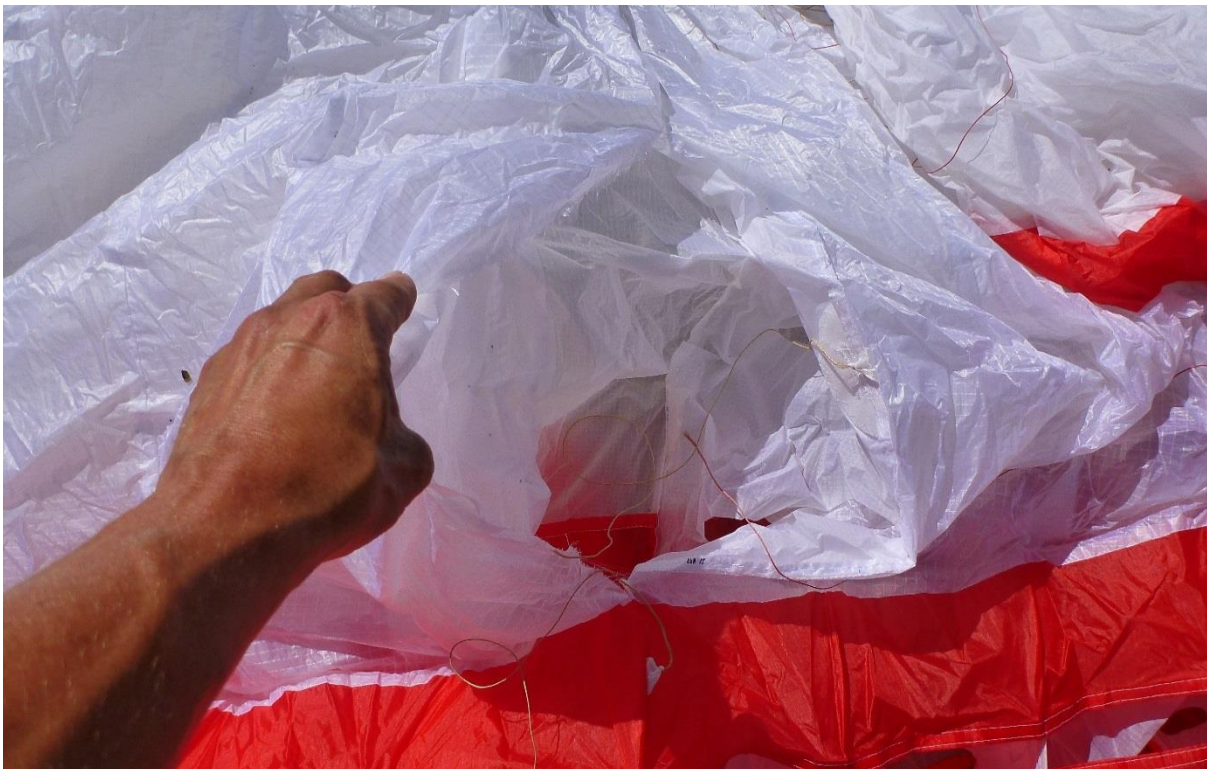
Usljed pada parajedrilice nastala su manja oštećenja na kupoli te na konopcima (Slika 3 i 4).

Slika 3. - Oštećenja na kupoli parajedrilice

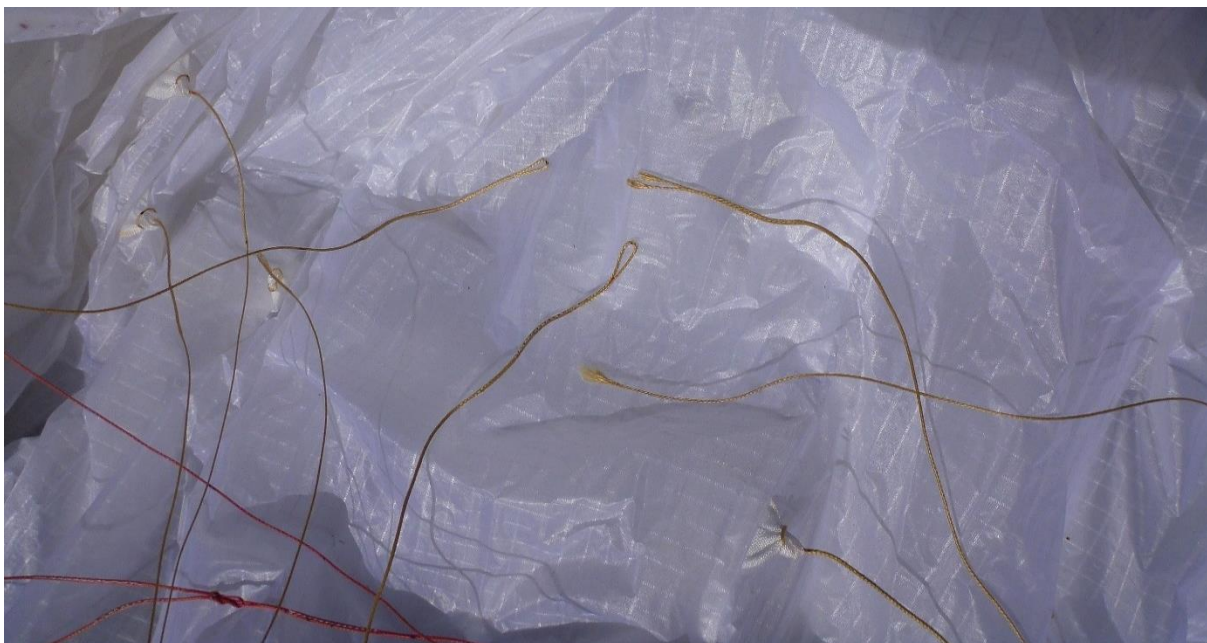
Slika 4. – Oštećeni konopci parajedrilice

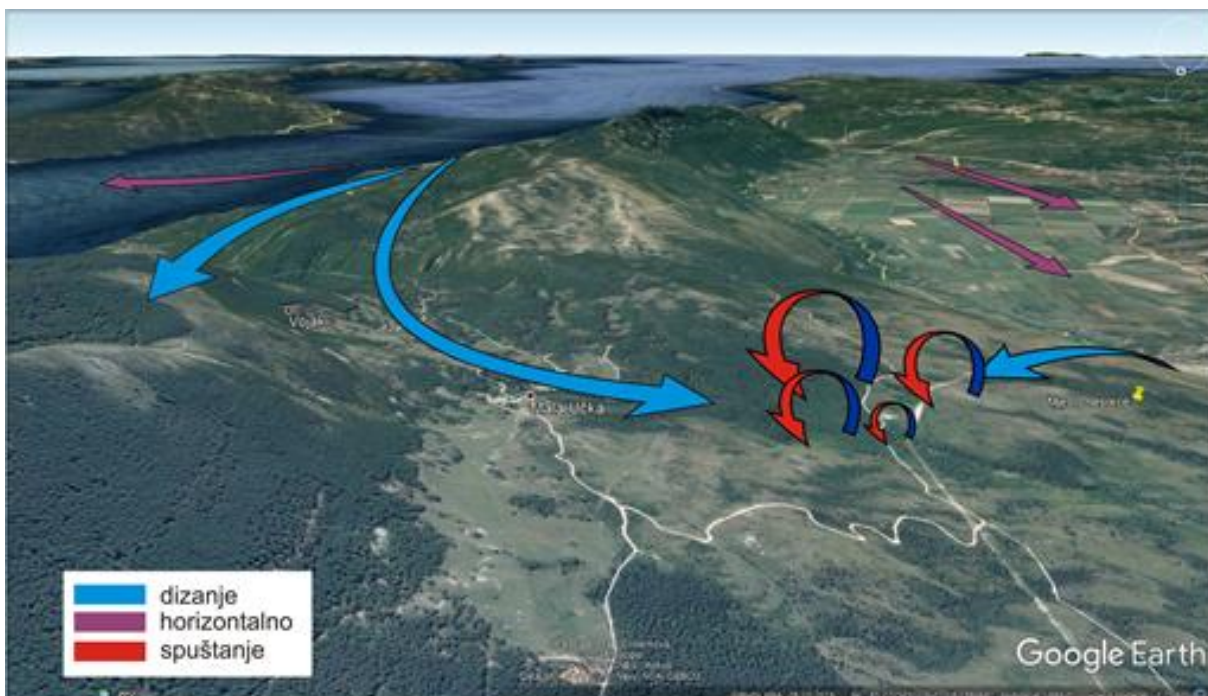
Izvješće meteorološke situacije na dan nesreće ukazuje kako su vremenske prilike mogle proizvesti pojavu turbulentnih strujanja na području mjesta nesreće. Zbog orografije planine Učka tj. zbog sudara zračnih struja koje dolaze s mora kroz usjek u planini od mjesta Mošćenička Draga do mjesta Mala Učka i zračnih struja koje dolaze od Čepić polja sa zapadne strane, moguće je nastajanje turbulentnih vrtloga (Slika 8).

Slika 8. Prikaz turbulentnih strujanja na mjestu sraza dviju zračnih struja

Meteorološki uvjeti u vrijeme nesreće bili su primjereni za letenje parajedrilicama. Međutim, u prisutnim meteorološkim uvjetima vjetar koji dolazi uz zapadnu padinu planine Učke iz smjera jugozapada, u srazu s vjetrom koji djeluje s istočne strane planine Učke iz smjera juga i prolazi kroz usjek od mjesta Mošćenička Draga do mjesta Mala Učka, može stvoriti turbulentna strujanja zraka na području mjesta nesreće koja mogu otežati letenje i povećati rizik (Slike 8. i 9.).

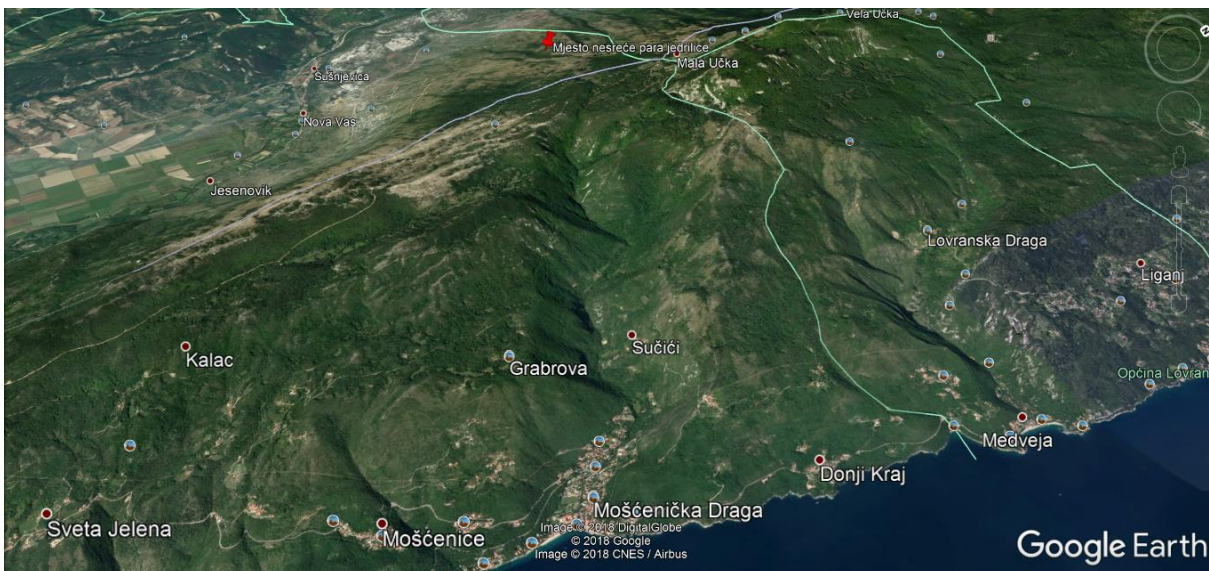
Približno kilometar južnije od sela Mala Učka, na greben planine izlazi veliki usjek koji se svojom dužinom od šest i širinom od dva kilometra proteže od mora (mjesto Mošćenička Draga), pa sve do grebena planine (Slika 9).

Taj usjek dozvoljava struji zraka koja dolazi s istočne strane planine prijelaz na zapadnu stranu, gdje dolazi u sraz sa strujama zraka koje djeluju na zapadnoj strani planine. Na mjestu sudara dviju zračnih struja, tj. na području nešto južnije od sela Mala Učka, tada nastaju turbulentna zračna strujanja.

Slika 9. – Usjek u planini Učka koji se proteže od mjesta Mošćenička Draga prema grebenu planine i mjestu mala Učka

Piloti parajedrilica koji lete na području Učke, trebali bi imati u vidu da strujanje zraka u nižim slojevima iznad područja oko sela Mala Učka i nešto južnije od sela Mala Učka, može biti vrlo turbulentno.
