Agencija za istraživanje nesreća u zračnom, pomorskom i željezničkom prometu

## ZAVRŠNO IZVJEŠĆE

### O NESREĆI SPORTSKO REKREATIVNOG ZRAKOPLOVA KLASE I SILA 450, 9A-UZC

**Aerodrom Zabok/Gubaševo, 26. svibnja 2016.**

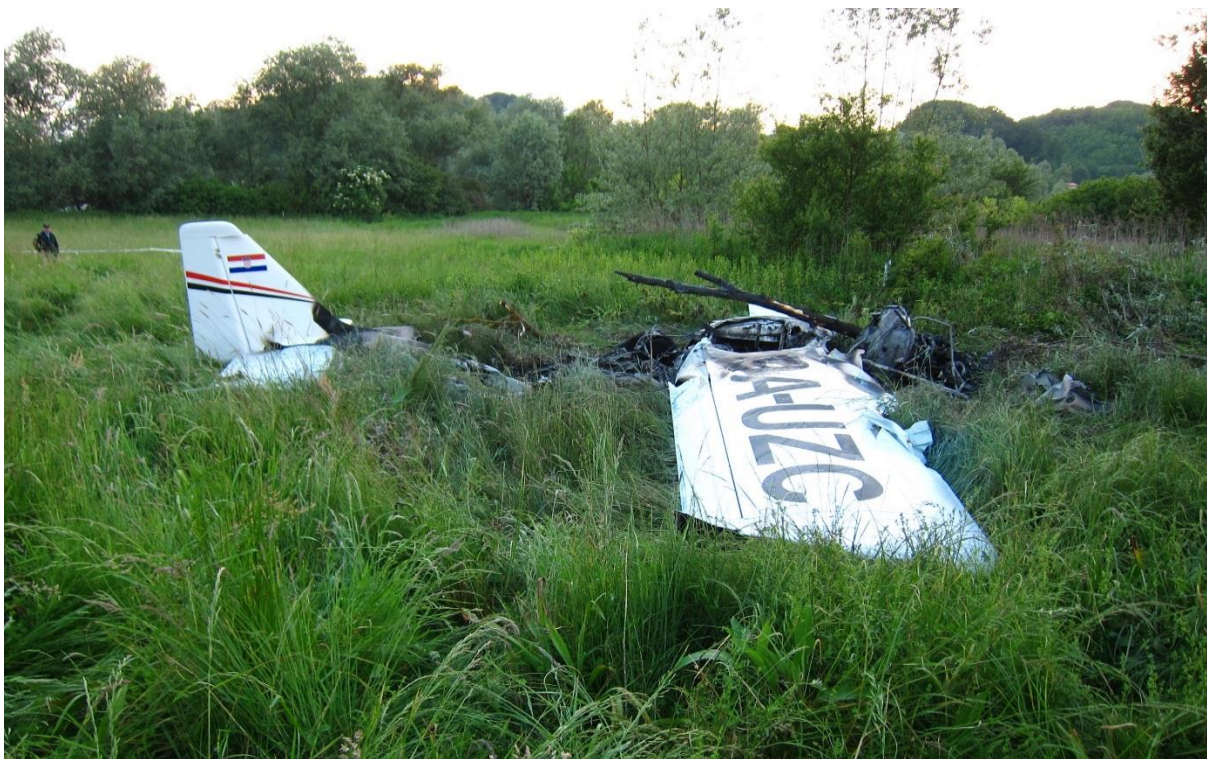
Avion je u ovoj nesreći potpuno uništen. Uslijed udara u krošnju drva i udara u zemlju, nastala su znatna mehanička oštećenja. U požaru koji je izbio nakon pada, potpuno je izgorio gotovo cijeli trup aviona (prednji dio, kabina te većina trupa osim krajnjeg stražnjeg dijela) i dijelovi krila uz trup.

Slika 2. Olupina zrakoplova 9A-UZC na mjestu nesreće

Izgorio je gotovo cijeli trup aviona, uključujući kabinu, motor, stajni trap te dijelove krila uz trup. Nisu izgorjele repne površine i dijelovi krila dalje od trupa.

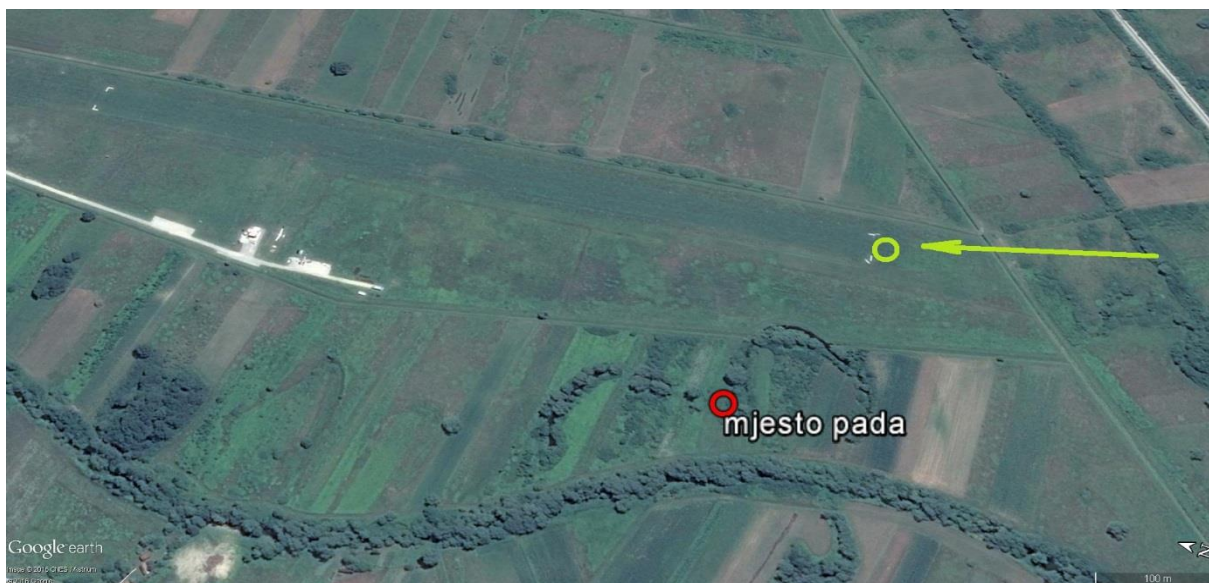
Zrakoplov 9A-UZC prilazio je uzletno sletnoj stazi iz smjera juga. Po tragovima na tlu, bilo je vidljivo da je dodir kotača s travnatom podlogom ostvaren neposredno prije početka staze. Zrakoplov se tu odbio od tla, nakon čega ga pilot više nije mogao kontrolirati. Nastavio je letjeti zanoseći se ulijevo te napravio zaokret od oko 180°. U niskom letu desnim krilom zapeo je za drvo, zarotirao se oko vertikalne osi i pao na travnatu površinu približno 200 m od staze. Nakon pada, avion je izgorio.

Na slici 5. prikazan je smjer prilaza 9A-UZC (zeleni strelica), točka dodira kotača s tlom (zeleni kružić) i mjesto pada (crveni kružić).

Slika 5. – Smjer prilaza, točka dodira i mjesto pada

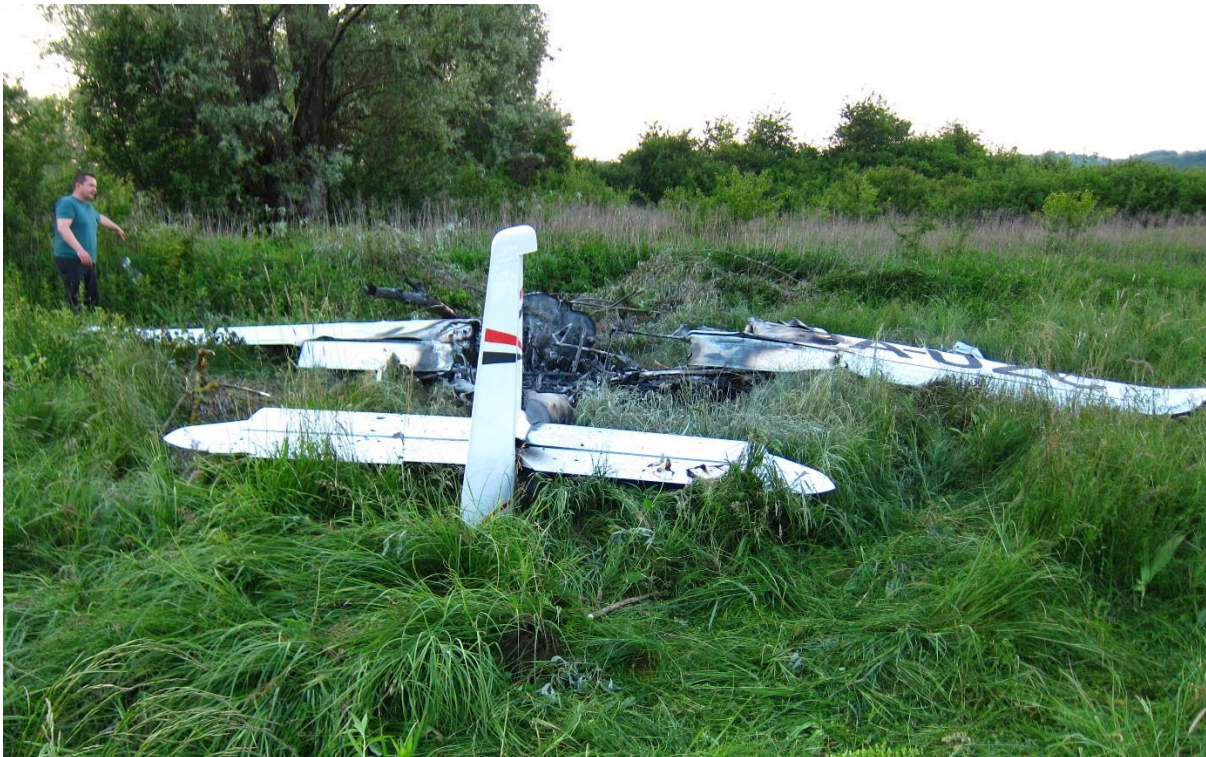
Na mjestu pada nagorena je visoka trava i polomljeno nekoliko grana na stablu u neposrednoj blizini. Ostaci zrakoplova narednih su dana uklonjeni s mjesta nesreće.

Slika 6. – Ostaci zrakoplova na mjestu nesreće
