Agencija za istraživanje nesreća u zračnom, pomorskom i željezničkom prometu

# ZAVRŠNO IZVJEŠĆE

## O NESREĆI SPORTSKO REKREATIVNOG ZRAKOPLOVA KLASE II tipa 'Pipistrel – Spider' reg. oznake 9A-UHC

**Grobničko polje, 27. studenog 2016.**

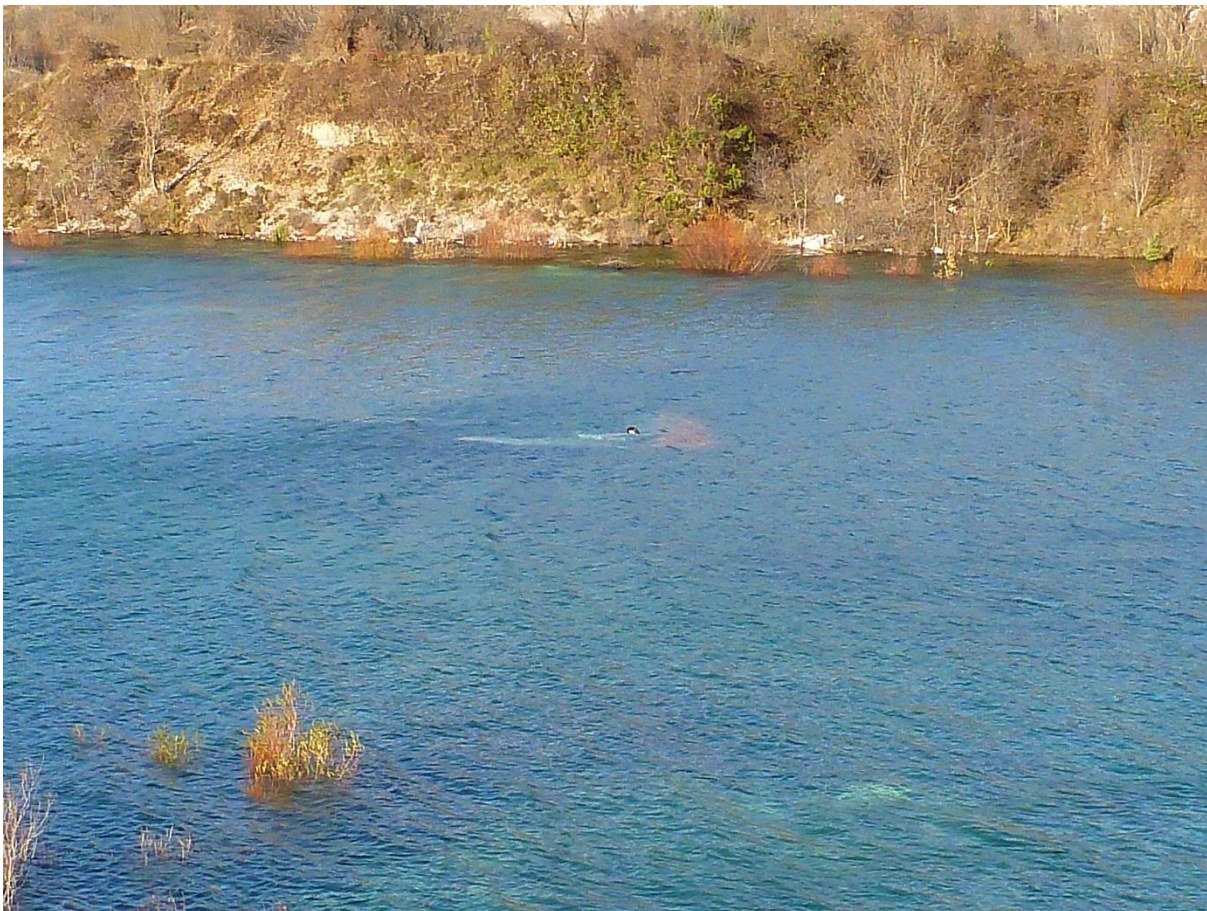
U ovoj nesreći motorni zmaj je znatno oštećen (Slika 3). Nije došlo do požara.

Slika 3. – Motorni zmaj ispod površine jezera na mjestu pada (šljunčara Dubina)

S obzirom da je motorni zmaj udario u vodenu površinu i zarotirao se preko nosnog kotača, nastala je znatna materijalna šteta na letjelici. Nije došlo do požara nakon pada motornog zmaja.

Neposredni uzrok nesreće je kontakt stajnog trapa motornog zmaya sa površinom vode akumuliranog jezera koji je uzrokovao prevrtanje motornog zmaya prema naprijed i njegov pad u vodu.
