ZAVRŠNO IZVJEŠĆE

O OZBILJNOJ NEZGODI ZRAKOPLOVA KOJA SE DOGODILA DANA 20. SVIBNJA 2017 NA ZRAČNOJ LUCI ZADAR

Vrsta događaja:	Ozbiljna nezgoda
Datum:	20. svibnja 2017.
Vrijeme:	13:12 LT
Mjesto:	Zračna luka Zadar
Vrsta zrakoplova:	Avion
Registracija:	D-ELLT
Proizvođač / model:	Cirrus Aircraft / SR-20
Operator:	Fizička osoba
Broj osoba u zrakoplovu:	2 (pilot i 1 putnik)
Oštećenja na zrakoplovu:	Manja

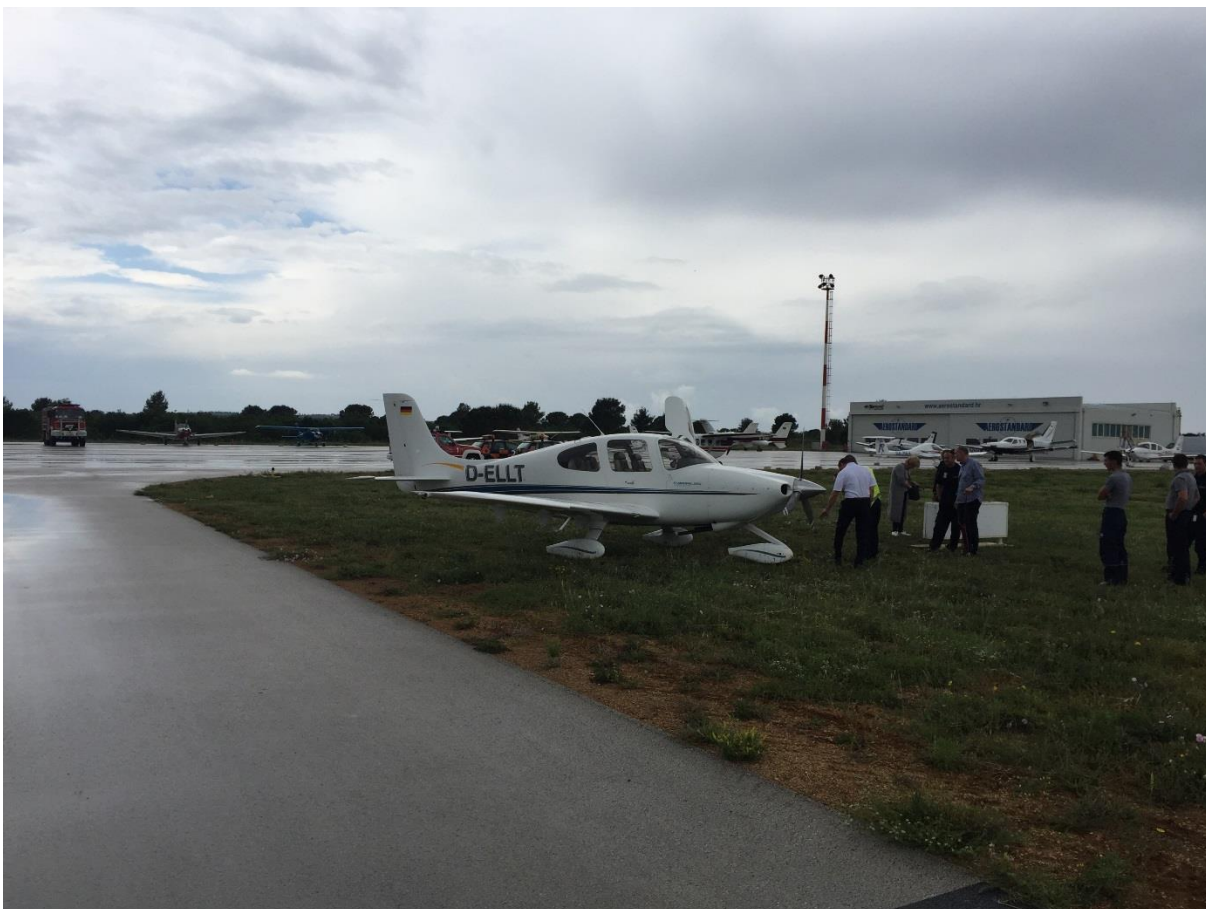
Let zrakoplova D-ELLT na dan 20. svibnja 2017. započeo je voženjem sa stajanke generalnog zrakoplovstva Zračne luke Zadar (LDZD). S parkirnog mjesta zrakoplov je započeo voženje stazom za voženje oznake „L“ prema „holding point“ poziciji za uzletno sletnu stazu smjer 22, prilikom kojeg je nekontrolirano skrenuo i izašao sa staze za voženje. Pilot je, u nastojanju da drži ispravan smjer kretanja, pritisnuo desnu kočnicu, međutim zrakoplov nije reagirao te se nastavio kretati u lijevo. Nakon pritiska pilota na obje kočnice zrakoplov se zaustavio približno 6 metara od staze za voženje (Slika 1), na travnatom dijelu stajanke.

Slika 1. – Mjesto zaustavljanja zrakoplova nakon slijetanja sa staze za voženje oznake „L“

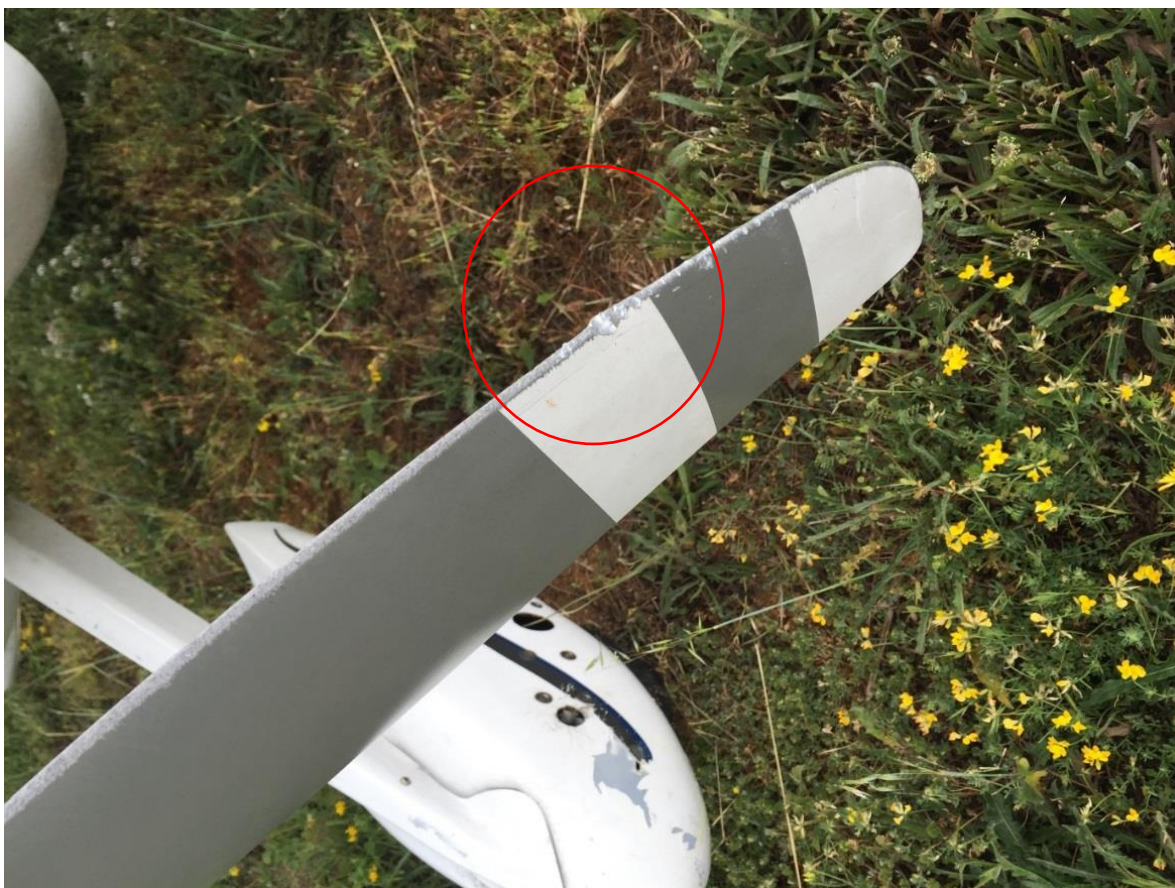
Uslijed izlijetanja sa staze za voženje i udara propelera o rubno svjetlo uz stazu, na zrakoplovu su nastala manja oštećenja.

- Oštećena su dva kraka propelera (Slika 2).
- Oštećena je obloga nosnog kotača (slika 3).

Slika 2. – Oštećeni krak propelera

Dokumentacija proizvođača motora Continental, br. M-0, Izmjena br.3, revizija Jan. 2017, poglavlje 6-5, odlomak 6-5.1, strogo definira održavanje motora u slučaju udara propelera o fiksnu prepreku i to na način da se motor u potpunosti rastavi u dijelove (opisano u poglavlju 1-1.1 spomenutog priručnika), radi pregleda unutarnjih dijelova, te da se izvrši zamjena pojedinih dijelova bez obzira na njihovo stanje, poput ležajeva, osigurača, vijaka itd... Gore navedena procedura mora biti izvršena prije slijedećeg leta zrakoplova jer udar propelera o fiksnu prepreku može uzrokovati oštećenja unutarnjih dijelova motora koja nisu odmah vidljiva, ali daljnjim korištenjem motora mogu uzrokovati njegov zastoj.

S obzirom na opisan tijek događaja i spomenute procedure održavanja motora, važno je napomenuti kako inspekcija motora predmetnog zrakoplova nije izvršena na način opisan u poglavlju 1.13 i prije slijedećeg leta zrakoplova.

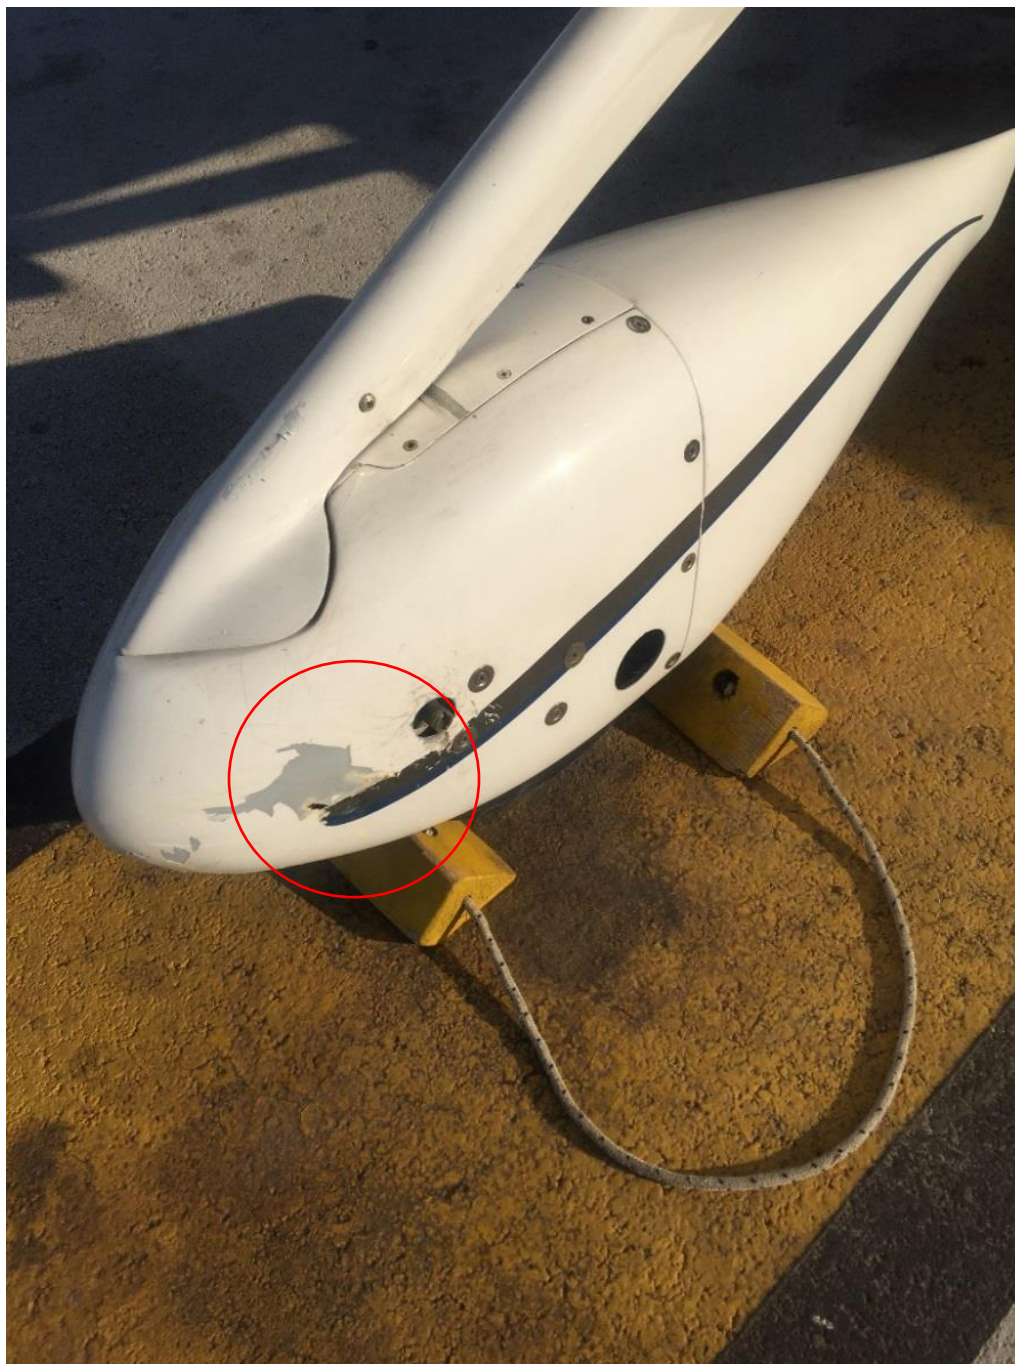
Slika 3. Oštećenje obloge nosnog kotača

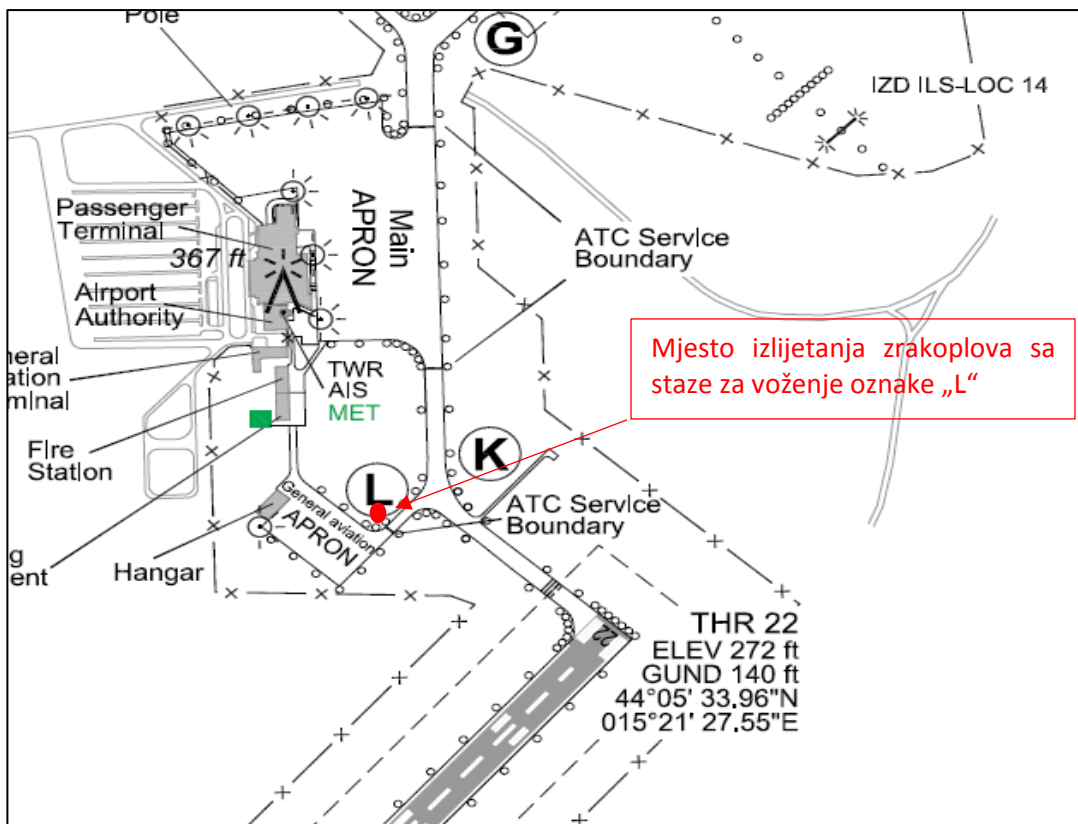
Mjesto ozbiljne nezgode se nalazi na civilnom dijelu Zračne luke Zadar na stazi za voženje oznake „L“ (Slika 5).

Slika 5. – Mjesto izlijetanja zrakoplova sa staze za voženje oznake „L“

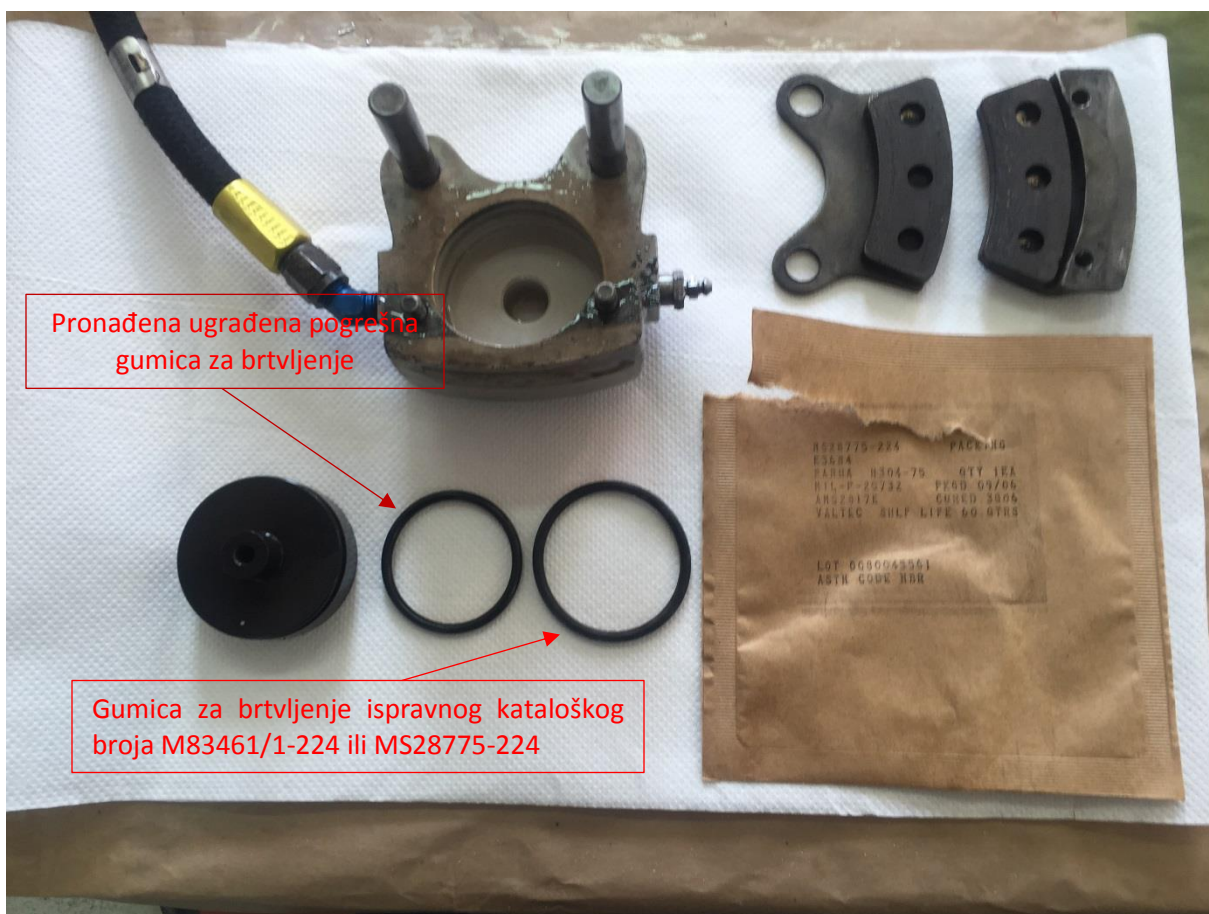
- došlo je do gubitka hidraulične tekućine iz kočionog sustava
- u kočioni sustav desnog kotača bila je ugrađena brtva koja nije u skladu sa specifikacijom proizvođača

Slika 6.- Komponente kočnice desnog glavnog stajnog trapa nakon rastavljanja i usporedba brtvi

Na Slici 6. vidljive su komponente kočnice desnog kotača i brtva koja bi, sukladno proizvođačevom dokumentu Cirrus IPC 12138-00, izdanje E2, trebala biti ugrađena na kočioni sustav. Jasno je vidljivo da

je brtva koja je bila ugrađena (lijeva brtva), znatno manjeg promjera od brtve koja je specificirana od proizvođača (desna brtva).

Analizom predmetnog slučaja ustanovljeno je da je tijekom održavanja zrakoplova ugrađena pogrešna brtva kočionog klipa kočnice desnog glavnog stajnog kotača, koja je uzrokovala otkaz kočnice. S obzirom na dizajn zrakoplova, otkaz kočnice je uzrokovao izlijetanje zrakoplova sa staze za voženje prilikom čega je zrakoplov udario propelerom u rubno svijetlo.

Propust u održavanju zrakoplova, kojom prilikom je u kočioni sustav desnog kotača ugrađena pogrešna brtva.
