Agencija za istraživanje nesreća u zračnom, pomorskom i željezničkom prometu
Odjel za istrage nesreća u zračnom prometu

ZAVRŠNO IZVJEŠĆE

O NESREĆI AVIONA CESSNA 182, reg. oznake OE-DDU

Zračna luka Dubrovnik, 25. srpnja 2018.

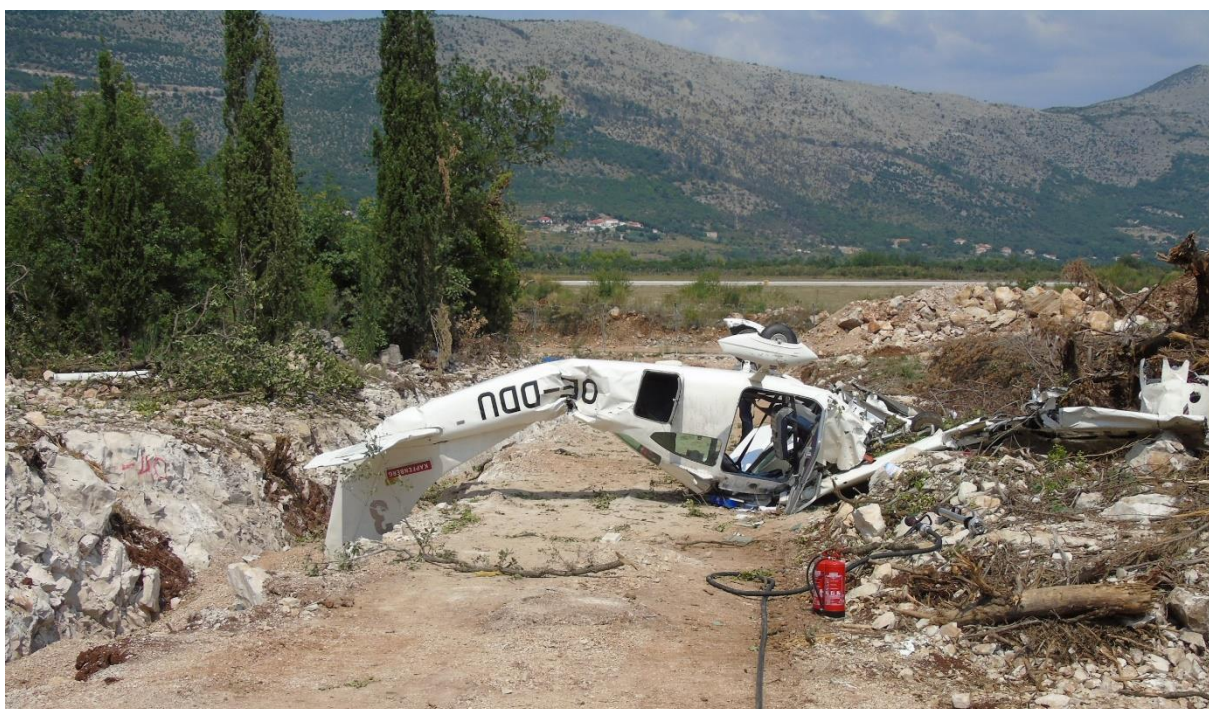
Zrakoplov je u ovoj nesreći uništen.

Slika 1. – Zrakoplov OE-DDU na mjestu nesreće

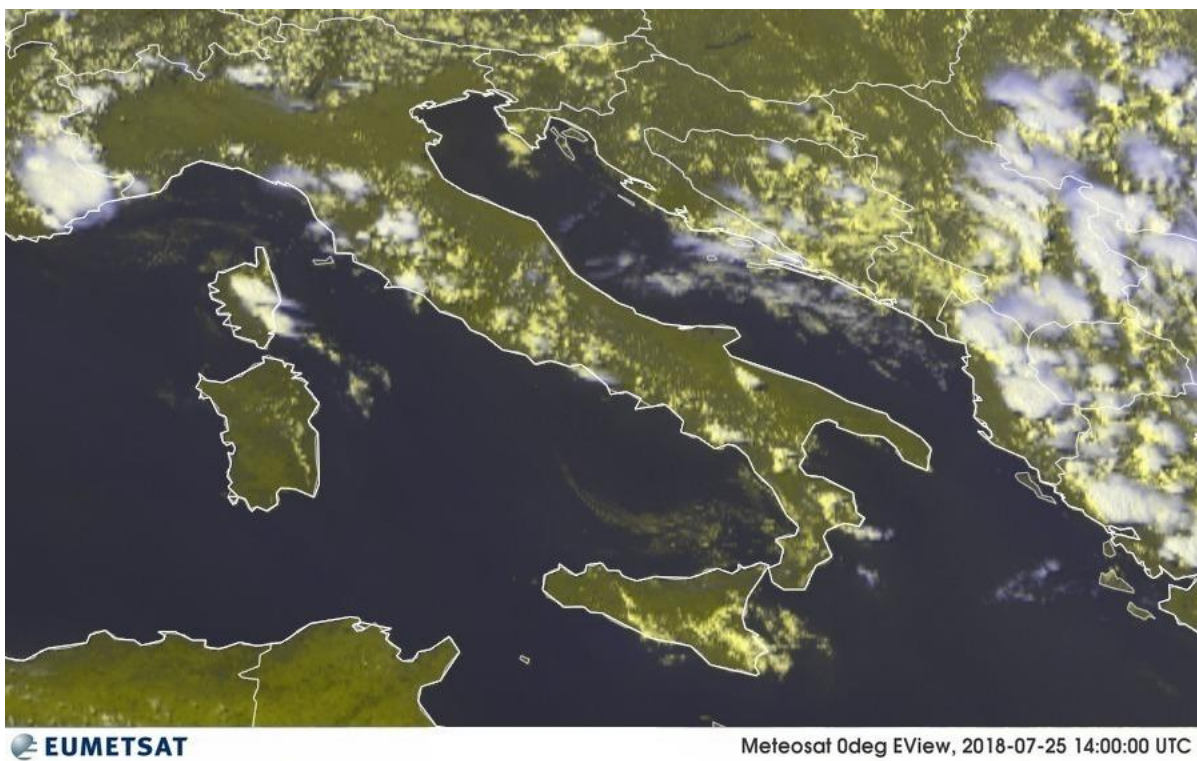
Područje ZL Dubrovnik nalazilo se na rubu plitke ciklone sa središtem nad Crnim morem, čija se mala dolina protezala u Jadran podržavajući nestabilno vrijeme. Nestabilnu situaciju potvrđuju i satelitske slike u terminima 16:00 i 17:00 LT (Slikama 3. i 4.) na kojima je vidljiv intenzivan razvoj kumulusne i kumulonimbusne naoblake.

Slika 3. - Satelitska slika naoblake u 16:00 LT

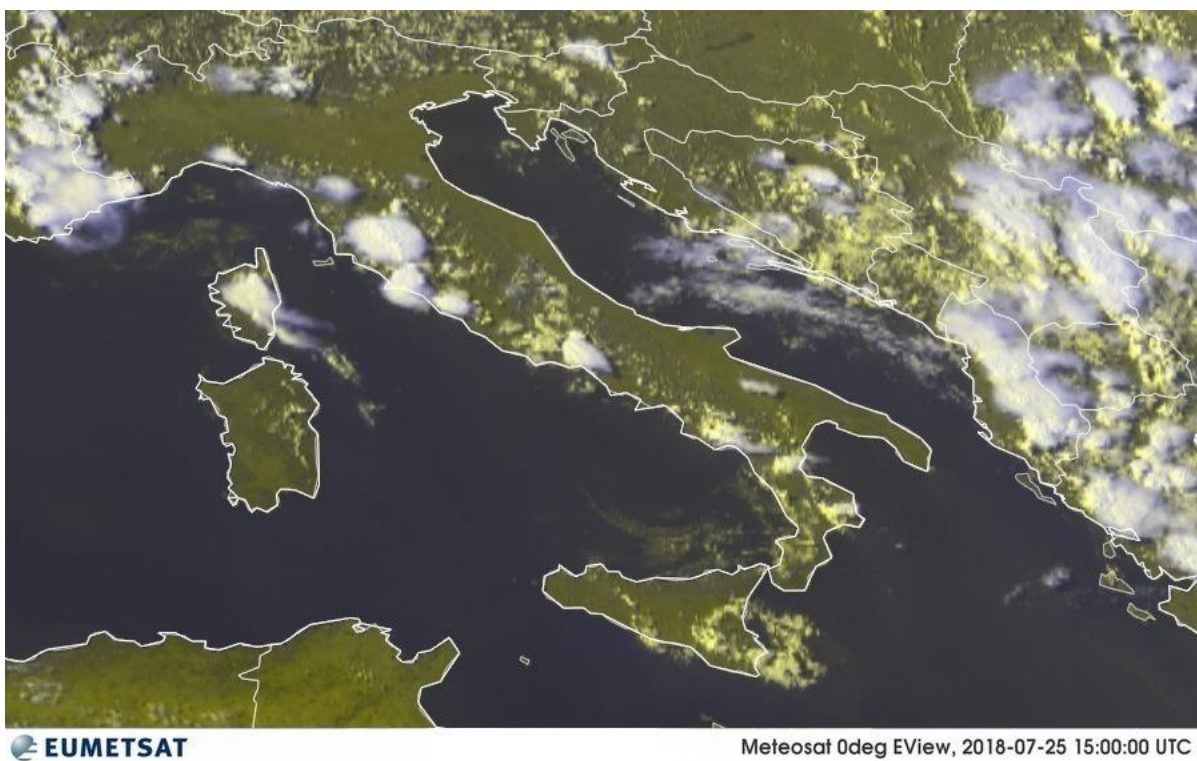
Slika 4. - Satelitska slika naoblake u 17:00 LT

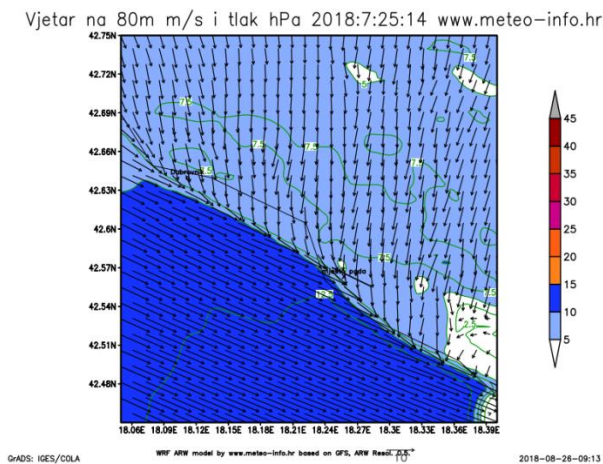
Slika 5. - Vjetar na 80m, 16:00 LT

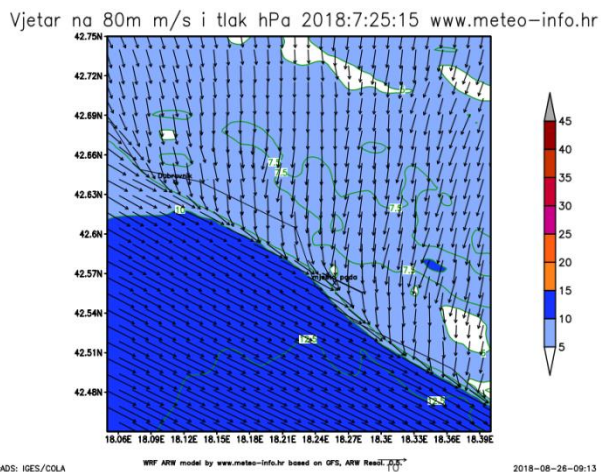
Slika 6. - Vjetar na 80m, 17:00 LT

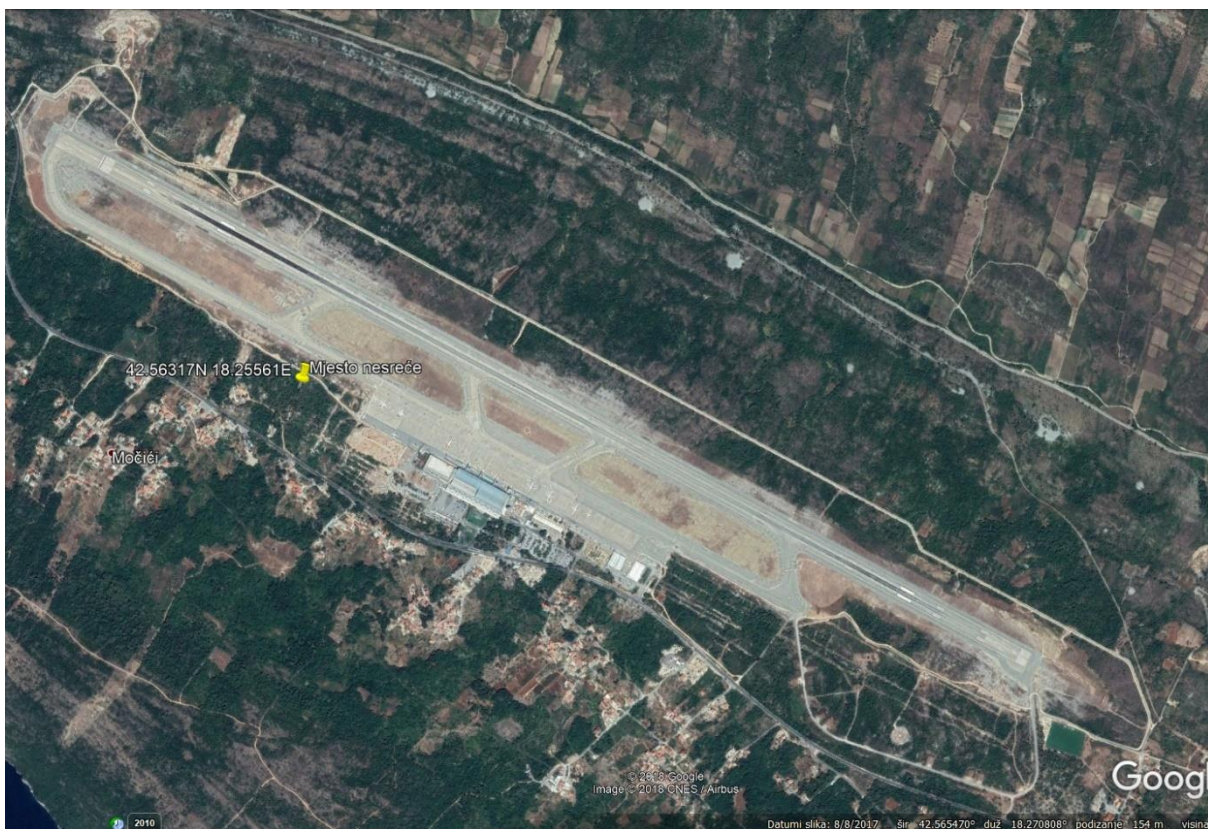
Zrakoplov je prije samog udara očešao krošnje nižeg drveća i neposredno nakon toga srušio se na tlo te okrenuo na leđa. Mjesto pada nalazilo se s desne strane staze 12, oko 350 m od njene osi te 900 m od praga u smjeru 139°.

Slika 6. – Zračna luka Dubrovnik, žutom oznakom označeno je mjesto pada zrakoplova OE-DDU
