ZAVRŠNO IZVJEŠĆE

**O NESREĆI ZRAKOPLOVA PIPER PA-28,
REGISTARSKE OZNAKE I-VAAS**

**08. KOLOVOZA 2018.,
NA ZRAČNOM PRISTANIŠTU MALI LOŠINJ**

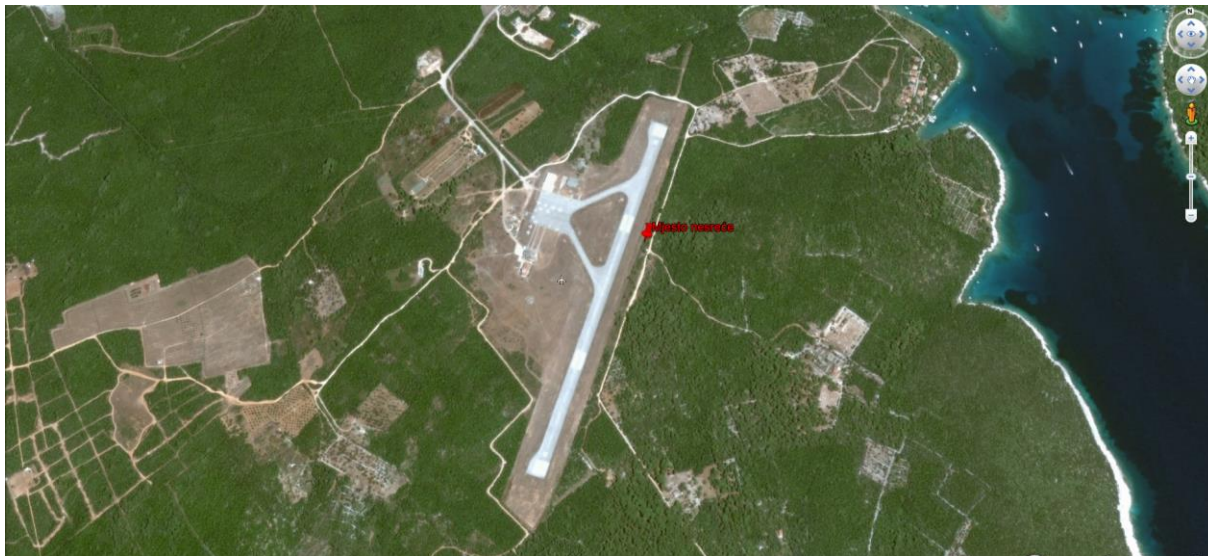
Nakon izlijetanja sa USS-e zrakoplov probija aerodromsku ogradu i udara u drveće gdje se i zaustavlja okrenut za 180 stupnjeva oko uzdužne osi. Okretanje zrakoplova oko uzdužne osi bilo je pospješeno visinskom razlikom okolnog terena aerodroma u odnosu na USS-u, tj. svojevrsnom naglom depresijom terena (Slika 1).

Slika 1– Lokacija nesreće zrakoplova

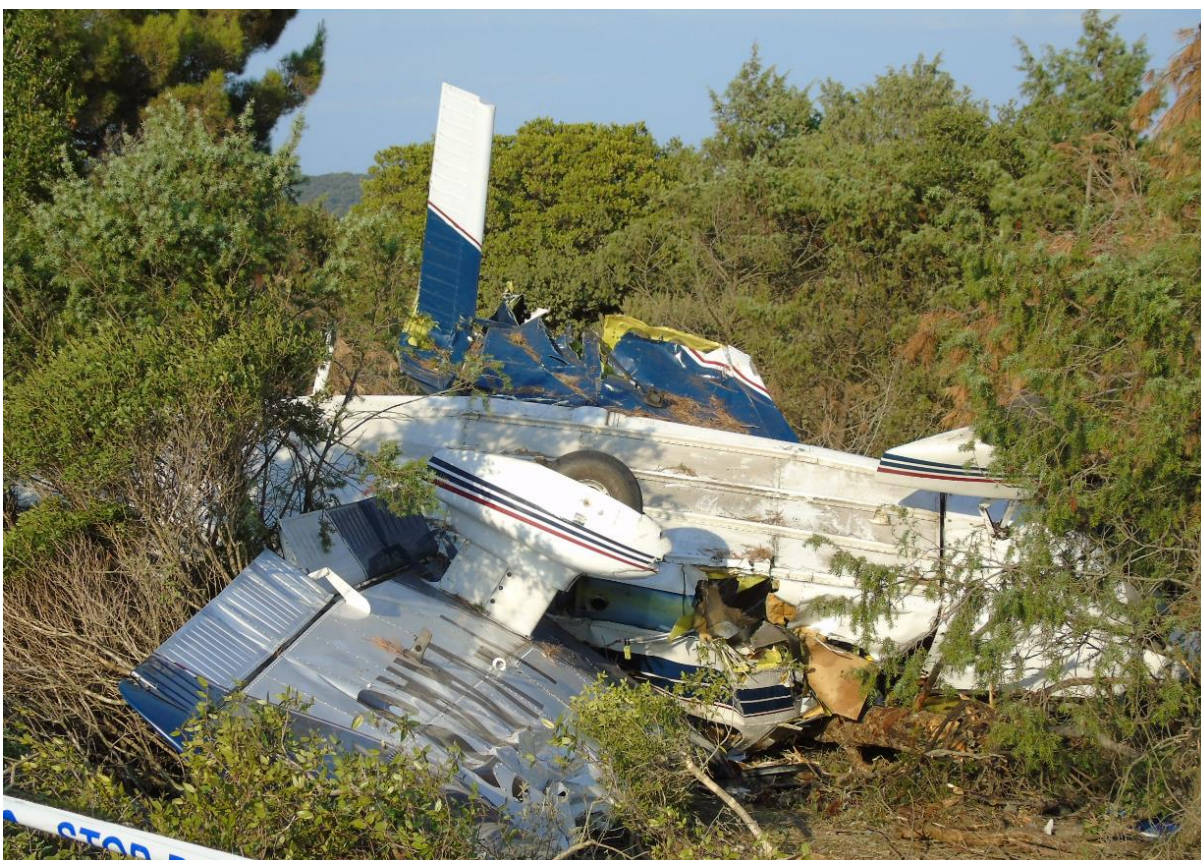
Obzirom na izlijetanje zrakoplova sa USS-e i prolazak kroz zaštitnu ogradu aerodroma, zrakoplov je pretrpio znatna strukturalna oštećenja u obliku puknuća konstrukcijskih elemenata (Slika 2).

Slika 2 – Zrakoplov I-VAAS na mjestu nesreće

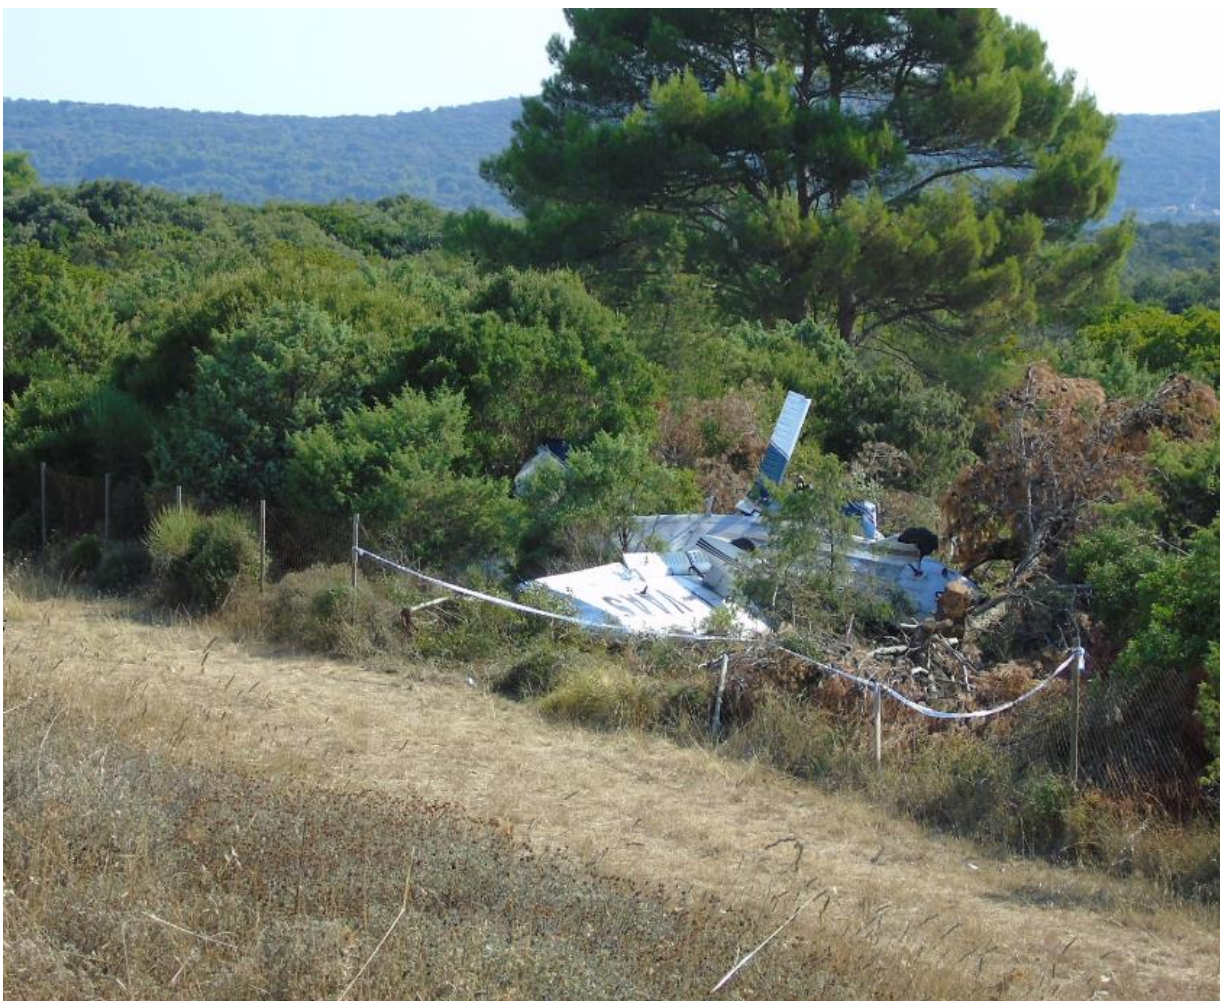
Dolaskom na područje naglog snižavanja terena zrakoplov je preletio 15 metara nakon čega je udario u zaštitnu ogradu i okolno drveće i raslinje (Slika 3).

Slika 3 – Mjesto zaustavljanja zrakoplova

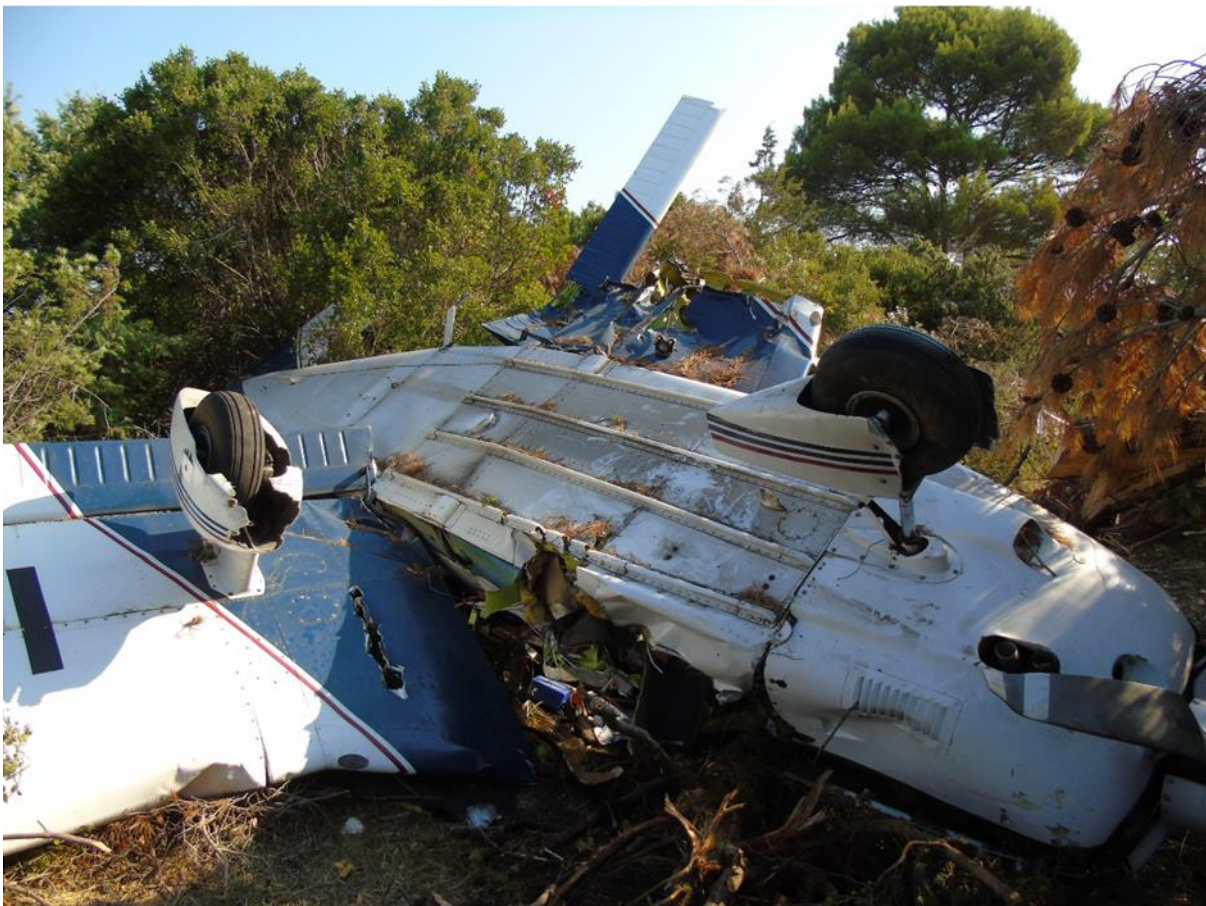
Nastala su znatna strukturalna oštećenja (Slike 4) navedena u nastavku:

- trup zrakoplova je po cijeloj dužini deformiran na nekoliko mjesta,
- oplata trupa je na nekoliko mjesta popucala, te je s prednje lijeve strane trupa odvojena od nosećih elemenata, čineći pritom poveću rupu,
- nosač motora je savijen u nekoliko točaka,
- oba kraka propelera su savijena pri vrhovima.

Slika 4 – Trup zrakoplova na mjestu nesreće

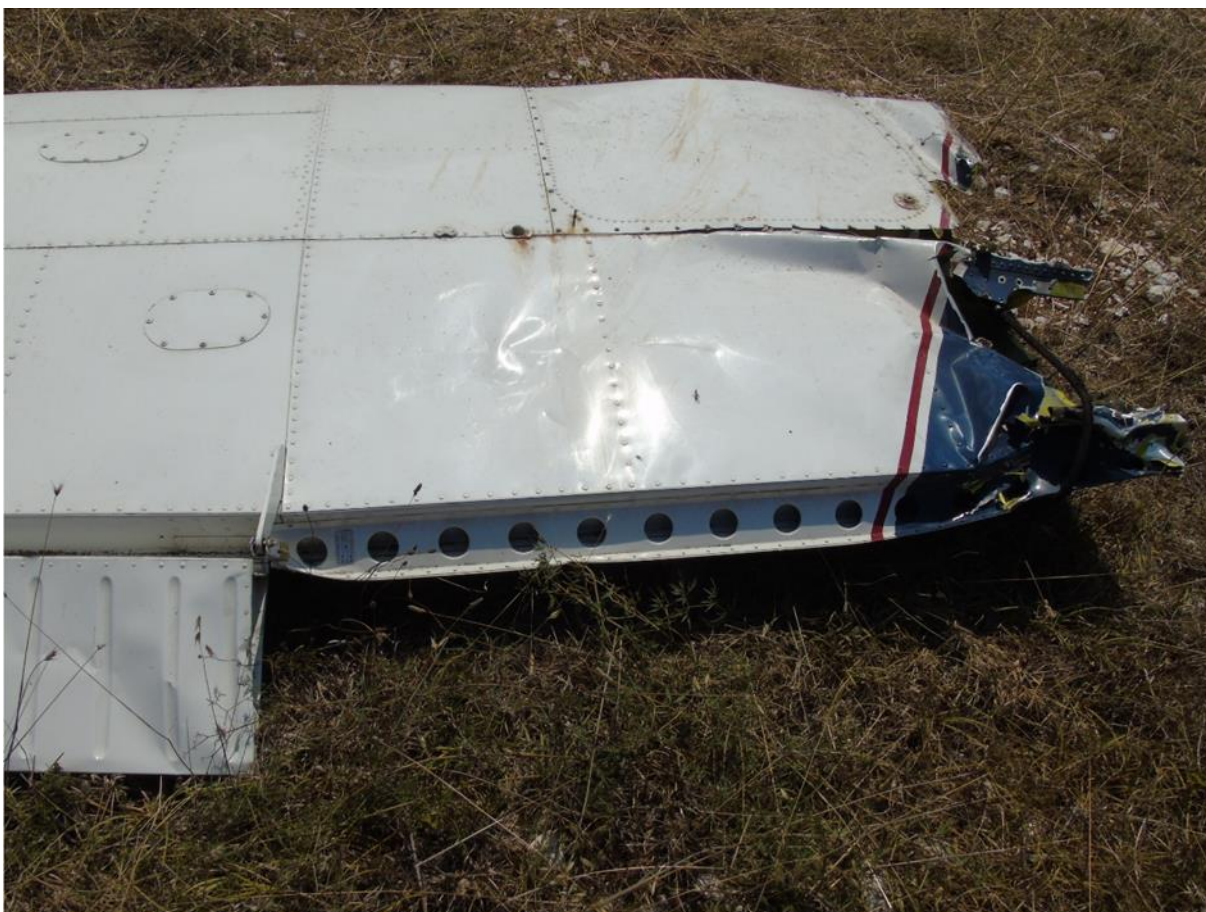
Desno krilo je pronađeno djelomično odvojeno od trupa zrakoplova (Slika 5). Na samom krilu se nalazi nekoliko strukturalnih oštećenja:

- odvajanja oplata od rebara na nekoliko mjesta cijelom dužinom krila,
- pucanje glavne ramenjače cca 50cm od korijena krila,
- savijena ramenjača krila u nekoliko točaka,
- puknuće oplata na nekoliko mjesta cijelom dužinom krila.
- djelomično odvojen rezervoar za gorivo od krila,
- desni stajni trap je u potpunosti odvojen od krila.

Slika 5 – Oštećenja u korijenu desnog krila predmetnog zrakoplova

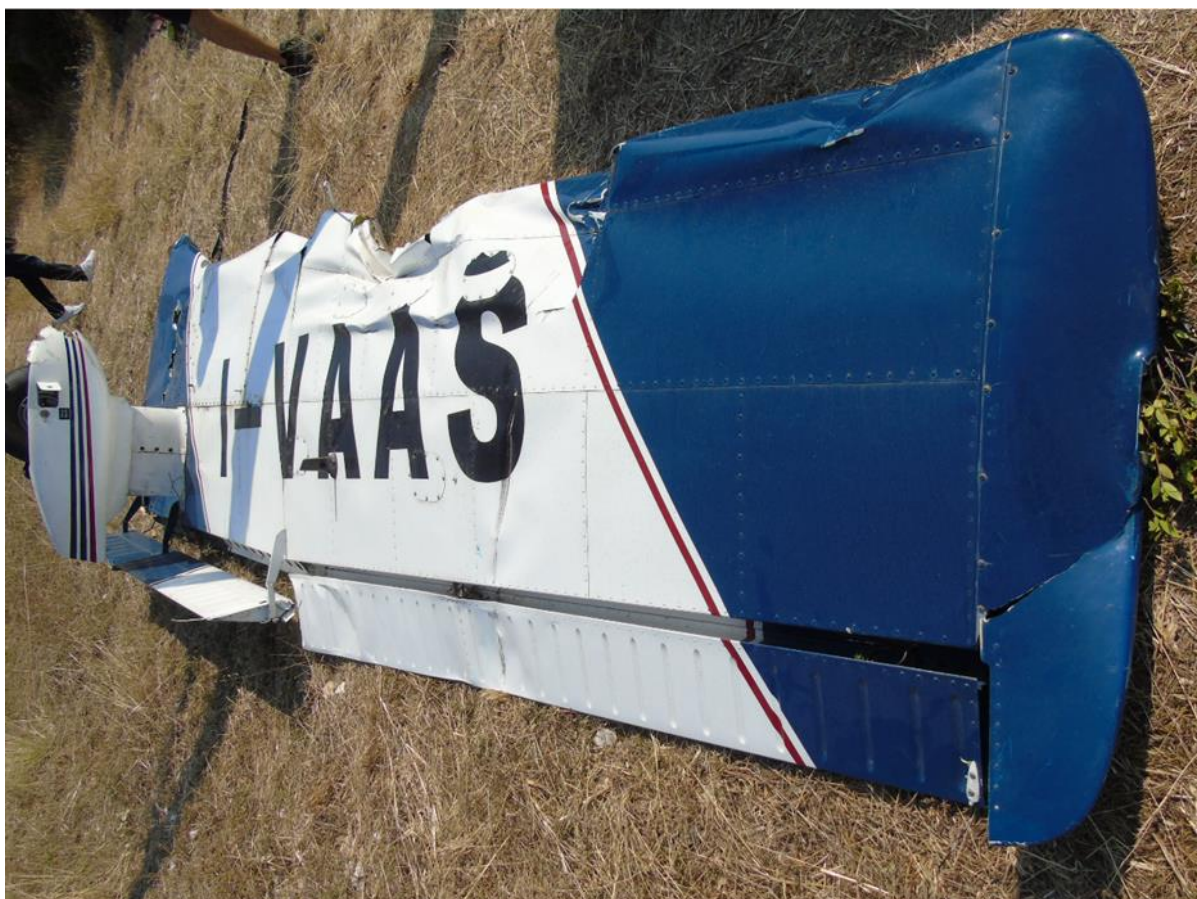
Lijevo krilo je pronađeno djelomično odvojeno od trupa zrakoplova (Slika 6). Na lijevom krilu se nalazi nekoliko strukturalnih oštećenja:

- znatne deformacije oplata i rebara napadne ivice krila u obliku puknuća i savijenosti,
- odvajanja oplata od rebara na nekoliko mjesta cijelom dužinom krila,
- oplata je savijena na nekoliko mjesta cijelom dužinom krila,
- probušeni oplata sa donje strane krila u korijenu.

Slika 6 – Vidljiva oštećenja lijevog krila predmetnog zrakoplova
