Agencija za istraživanje nesreća u zračnom, pomorskom i željezničkom prometu
Odjel za istrage nesreća u zračnom prometu

ZAVRŠNO IZVJEŠĆE

O NESREĆI BESPILOTNE LETJELICE UAVISION - WINGO OGASSA tail number 18106

Zračna luka Brač, 20. studenog 2018.

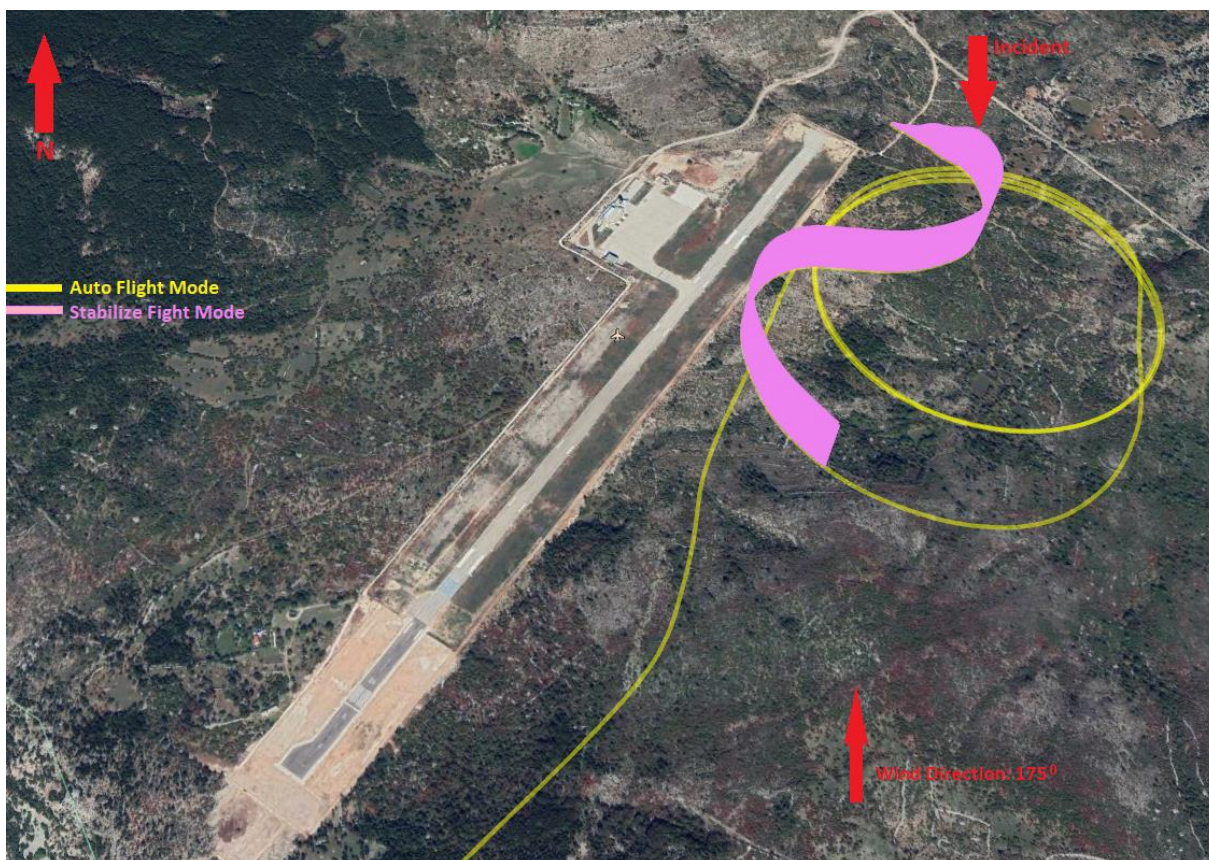
Slika 1. – Aerodrom Brač i putanja letjelice u prilazu

Nakon faze snižavanja, letjelica je u lijevom zaokretu počela nekontrolirano gubiti visinu i pala je na tlo oko 150 m istočno od praga 22 uzletno sletne staze Zračne luke Brač.

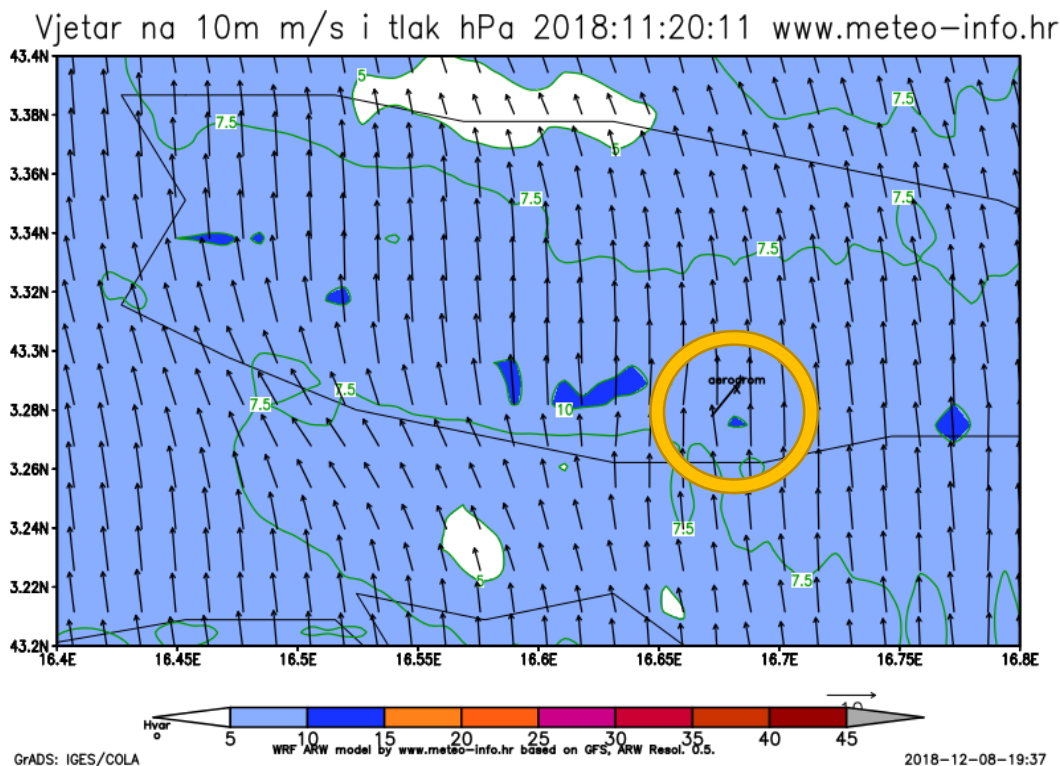
Slika 3. - Vjetar na 10m, smjer i brzina, 12:00 LT

Na slici 3. prikazani su smjer i brzine vjetra na 10 m iznad tla dobiveni numeričkom analizom. Ovi podaci potpuno su u skladu s podacima o vjetru koji su izmjereni na okolnim meteorološkim postajama. ZL Brač nalazi se na mjestu označenom žutom kružnicom.

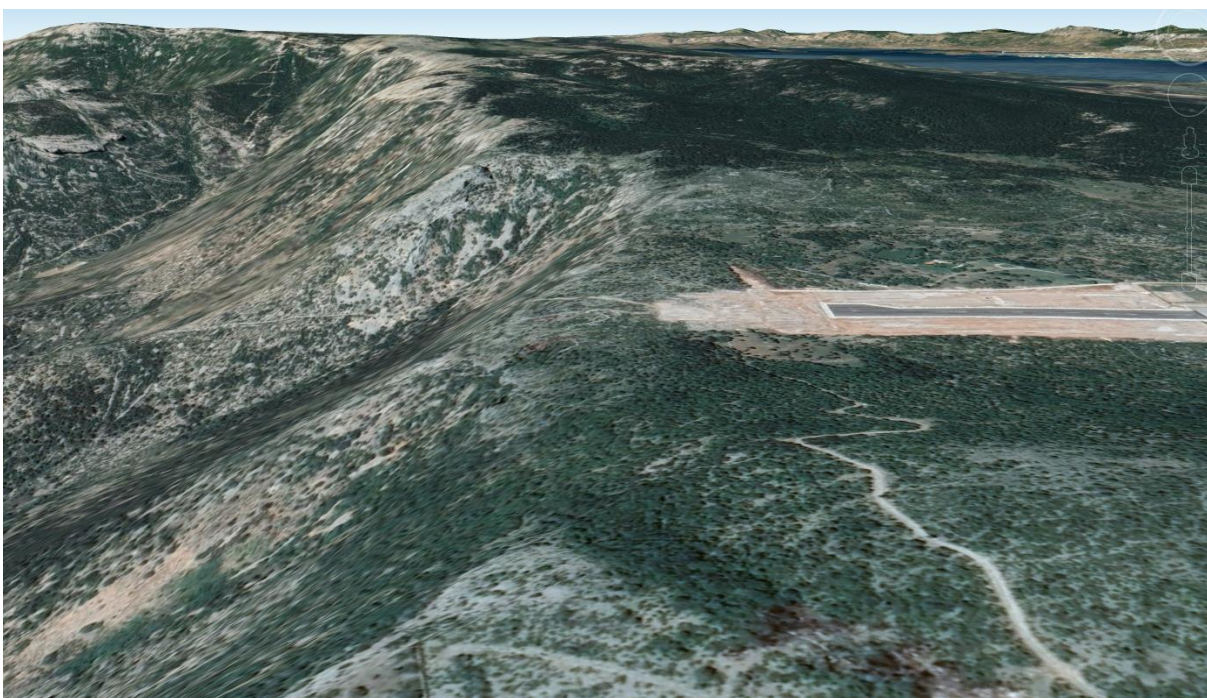
Slika 4. – Prikaz reljefa u području Aerodroma Brač

Aerodrom je smješten na prirodnom platou koji se nalazi na nadmorskoj visini nešto većoj 500 m. Na južnoj strani platoa nalazi se padina koja se spušta do razine mora. Prag piste 04 gotovo je na rubu spomenute padine (Slika 4.) i udaljen je oko 2 km od obalne linije. Od praga piste do ruba strmine je oko 250 m.

U situacijama kada pušu jači vjetrovi južnih smjerova, zrak će po padini strujati uzlazno, a na platou iz ruba padine strujanje će biti silazno i praćeno turbulencijama.

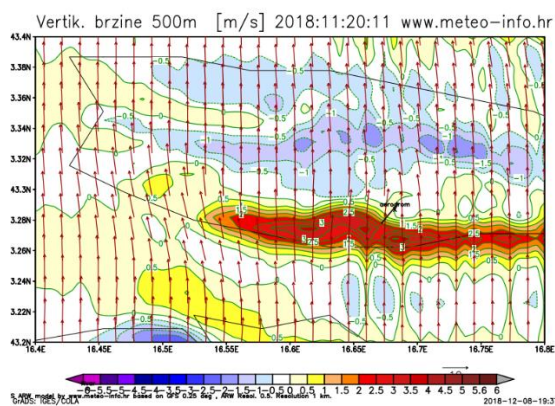
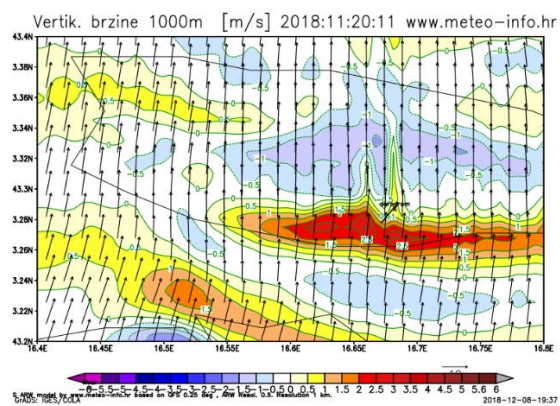
Slika 5. – Prikaz vertikalnih brzina vjetra na 500 m (lijeva slika) i na 1000 m nadmorske visine (desna slika) u vrijeme nesreće

Numeričkom analizom napravljena je simulacija vertikalnog strujanja zraka na području otoka Brača za vrijeme nesreće (Slika 5.), a na Slici 6. prikazano je strujanje zraka u zoni ZL Brač.

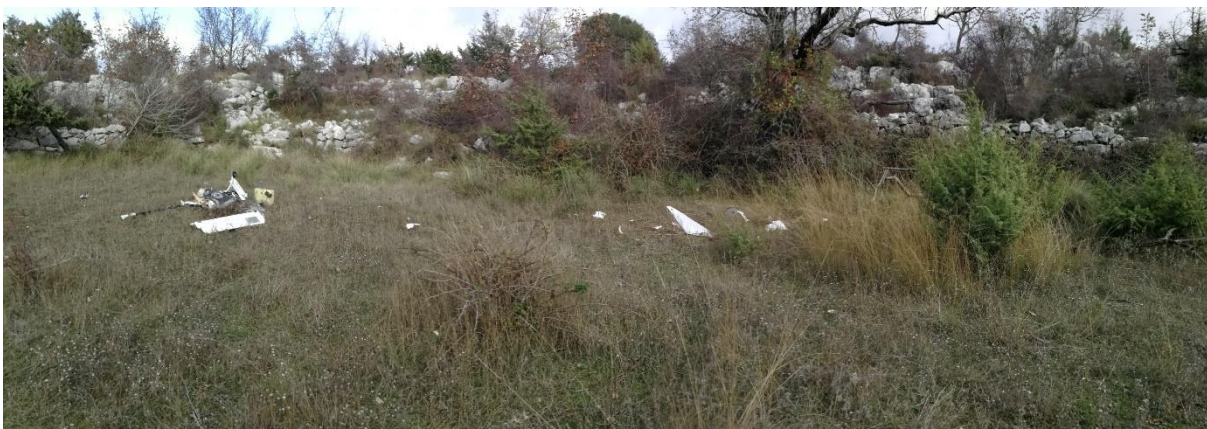
Slika 7. – Ostaci bespilotne letjelice na mjestu pada

Letjelica je udarila u tlo u strmoj putanji brzinom od oko 100 km/h te je potpuno uništena. Mjesto udara bilo je oko 150 m istočno od praga 22 uzletno sletne staze Zračne luke Brač.

Do gubitka uzgona na krilima letjelice došlo je kada je letjelica ušla u lijevi zaokret. Brzina leta prije ulaska u zaokret bila je jedva nešto veća od minimalne brzine leta, a vjetar je bio promjenjivog smjera. Vrlo vjerojatno je udar vjetra u stražnju stranu letjelice još dodatno smanjio brzinu leta, a bočni nagib u zaokretu dodatno je doprinio gubitku uzgona.

Kada je došlo do gubitka uzgona, letjelica je počela naglo propadati, a visina iznad tla bila je premala da bi letjelica mogla povratiti potrebnu brzinu i doći u stanje stabilnog leta. Naime, oporavljanje zrakoplova od gubitka uzgona moguće je jedino na račun dodatnog gubitka visine. Ukoliko se zrakoplov nalazi nisko iznad tla, nema dovoljno visine za oporavak i povratak u stanje normalnog leta. U tom slučaju, udar zrakoplova u tlo je neizbježan.

Uzrok ove nesreće je gubitak uzgona na maloj visini do kojeg je došlo iz jednog od slijedeća dva razloga ili kombinacijom oba:

- Ulaska u zaokret pri premaloj brzini aviona (blizu minimalne brzine leta),
- Udara vjetra u stražnji dio aviona u situaciji kada je brzina aviona bila mala (blizu minimalne brzine leta)

Brzina letjelice tijekom prilaza za slijetanje trebala bi uvijek biti dovoljno velika, tj. toliko veća od minimalne brzine da eventualni udari vjetra ne ugroze brzinu potrebnu za let zrakoplova.

Prilaz letjelice trebao bi se odvijati po putanji koja je uobičajena u zrakoplovstvu (downwind – base – final) i koja ujedno omogućuje optimalnu kontrolu i stabilizaciju letjelice u prilazu.
