ZAVRŠNO IZVJEŠĆE

**O OZBILJNOJ NEZGODI ZRAKOPLOVA
BOEING 737-800,
reg. oznake TC-AMP**

**Hrvatski zračni prostor – 7 milja zapadno od LQBI,
02. listopada 2018.**

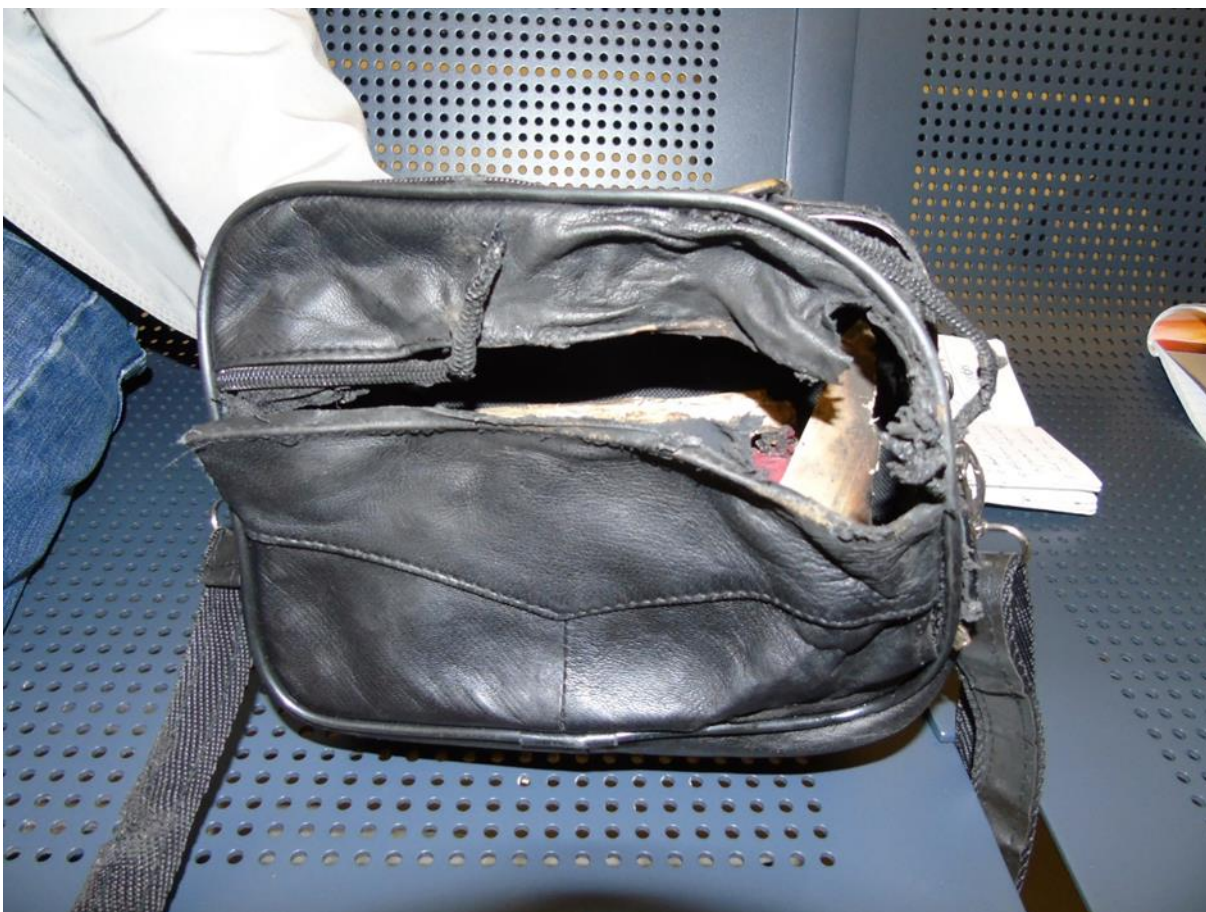
Nakon manje eksplozije elektronskog isparivača, došlo je do zapaljenja osobne torbice putnika (Slika 2). Tijekom gorenja torbice došlo je do oštećenja pojasa za vezivanje koji je opožaren (Slika 3).

Slika 2 – Oštećena osobna torbica putnika

Putnik, vlasnik elektronskog isparivača, je izjavio da je tijekom leta isparivač bio u stanju punjenja, spojen na prijenosnu bateriju preko USB kabela. Nakon što je zaspao u jednom trenutku se začula eksplozija koja ga je probudila. Tada je ugledao svoju torbicu kako gori u svom krilu.

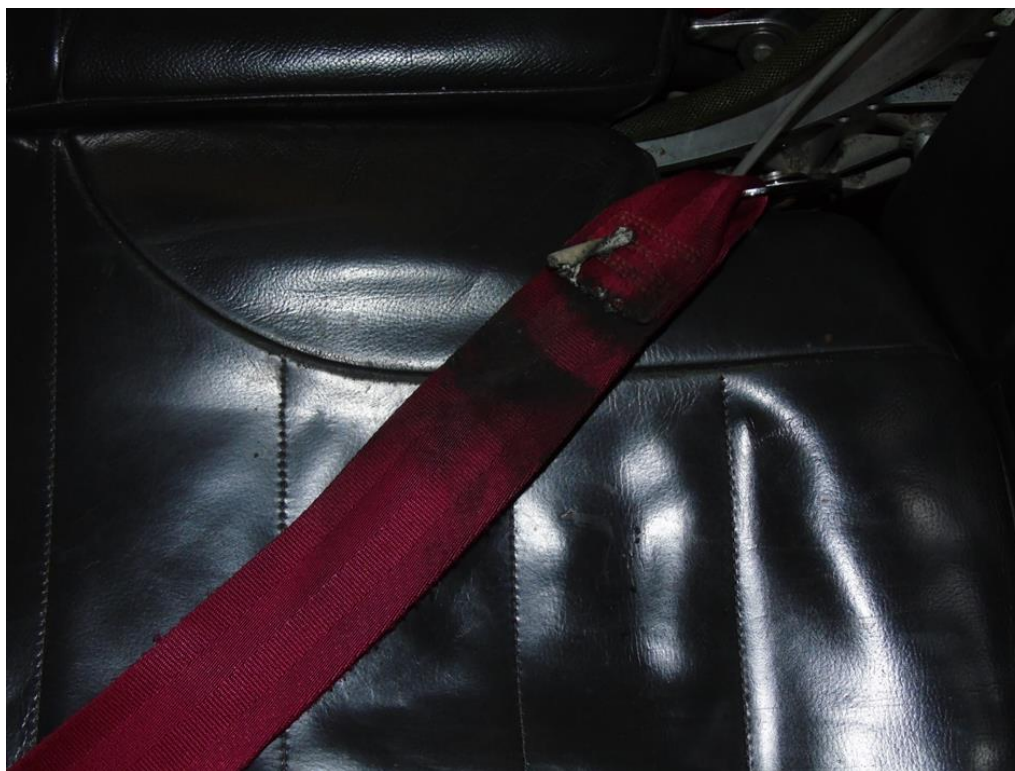
Na zrakoplovu je nastala manja materijalna šteta u obliku opožarenog pojasa za vezivanje putnika na sjedalu br. 21D.

Slika 3 – Opožaren putnički pojas na sjedalu br. 21D

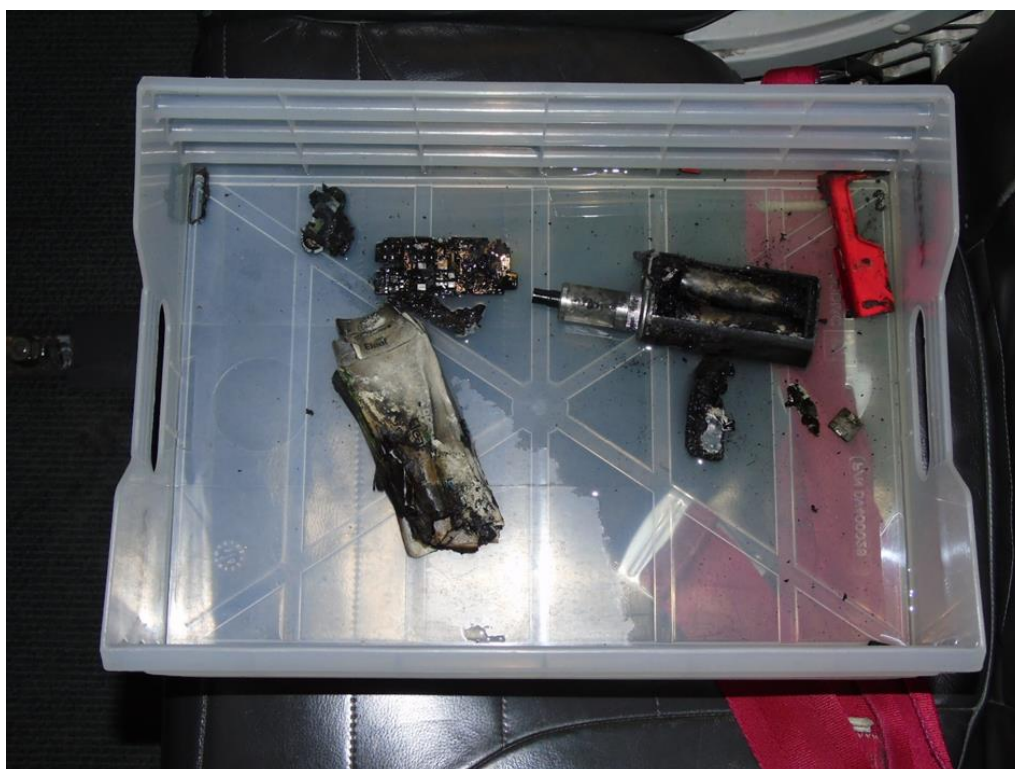
Kabinska posada je primijenila postupke gašenja požara litijske baterije u skladu sa važećim procedurama. Nakon što je požar ugašen kabinskom halonskom protupožarnom bocom, cijeli elektronički isparivač je stavljen u vodu kako bi se smanjila temperatura baterija, kako i nalažu propisane procedure (Slika 4).

Slika 4 – Elektronski isparivač hlađen u vodi nakon eksplozije

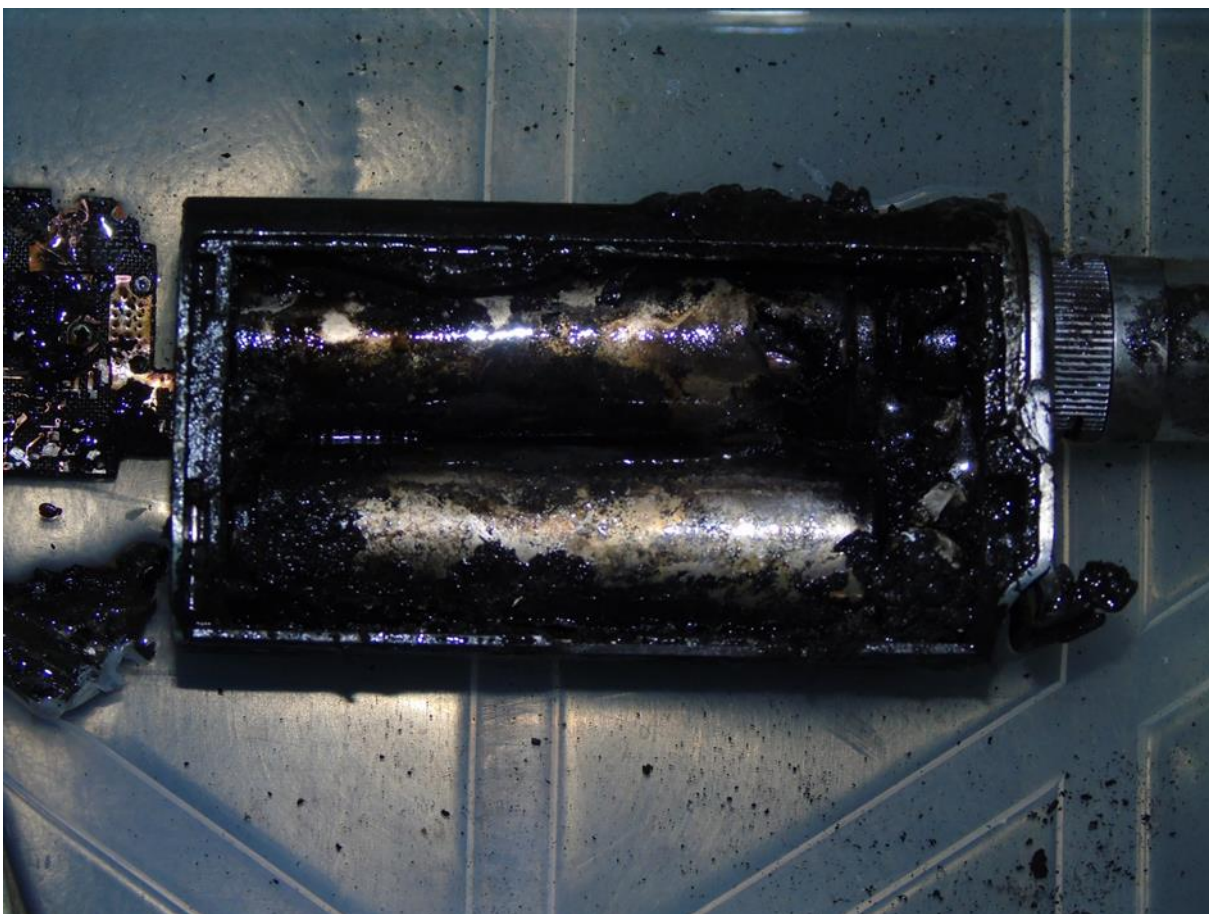
Litij-ionske baterije 18650 (Slika 5) su baterije sa velikom gustoćom energije i velikom specifičnom energijom. Koriste se u velikom broju elektronskih uređaja. Nedostatak navedenih baterija je između ostalog način punjenja. Ukoliko se pune bez kontrole ulaznog napona i jačine ulazne struje predstavljaju potencijalnu opasnost. Stoga se za punjenje baterija na bazi litija preporučaju posebni punjači, te konstantan nadzor tijekom procesa punjenja.

Punjenjem litij-ionskih baterija putem USB kabela tj. bez predviđenog punjača, može doći do pregrijavanja i nadalje do eksplozije, ukoliko se ne prati stanje baterija, jer se takvim načinom punjenja ne kontroliraju ulazni parametri napona i jačine struje.

Slika 5 – Litij-ionske baterije 18650 nakon eksplozije na predmetnom zrakoplovu

S velikom sigurnošću možemo zaključiti da je uzrok predmetne ozbiljne nezgode pregrijavanje litij-ionskih baterija uslijed nepravilnog punjenja, što je rezultiralo eksplozijom istih.

Operator, tvrtka Pegasus Airlines, trebala bi implementirati nove Putničke sigurnosne kartice koje su usklađene sa međunarodnim standardima i normama, poput EASA CAT.OP.MPA.170 i ICAO Doc. 10086, te sa zaključcima Sigurnosne studije DGCA-a.
